Szigetelésdiagnosztikai konferencia
Sümege 2016.

ELMŰ-ÉMÁSZ Hálózati kft.
Szakszolgálatok osztály

Alállomási diagnosztika. Mérések. Hibák. Érdekeségek.

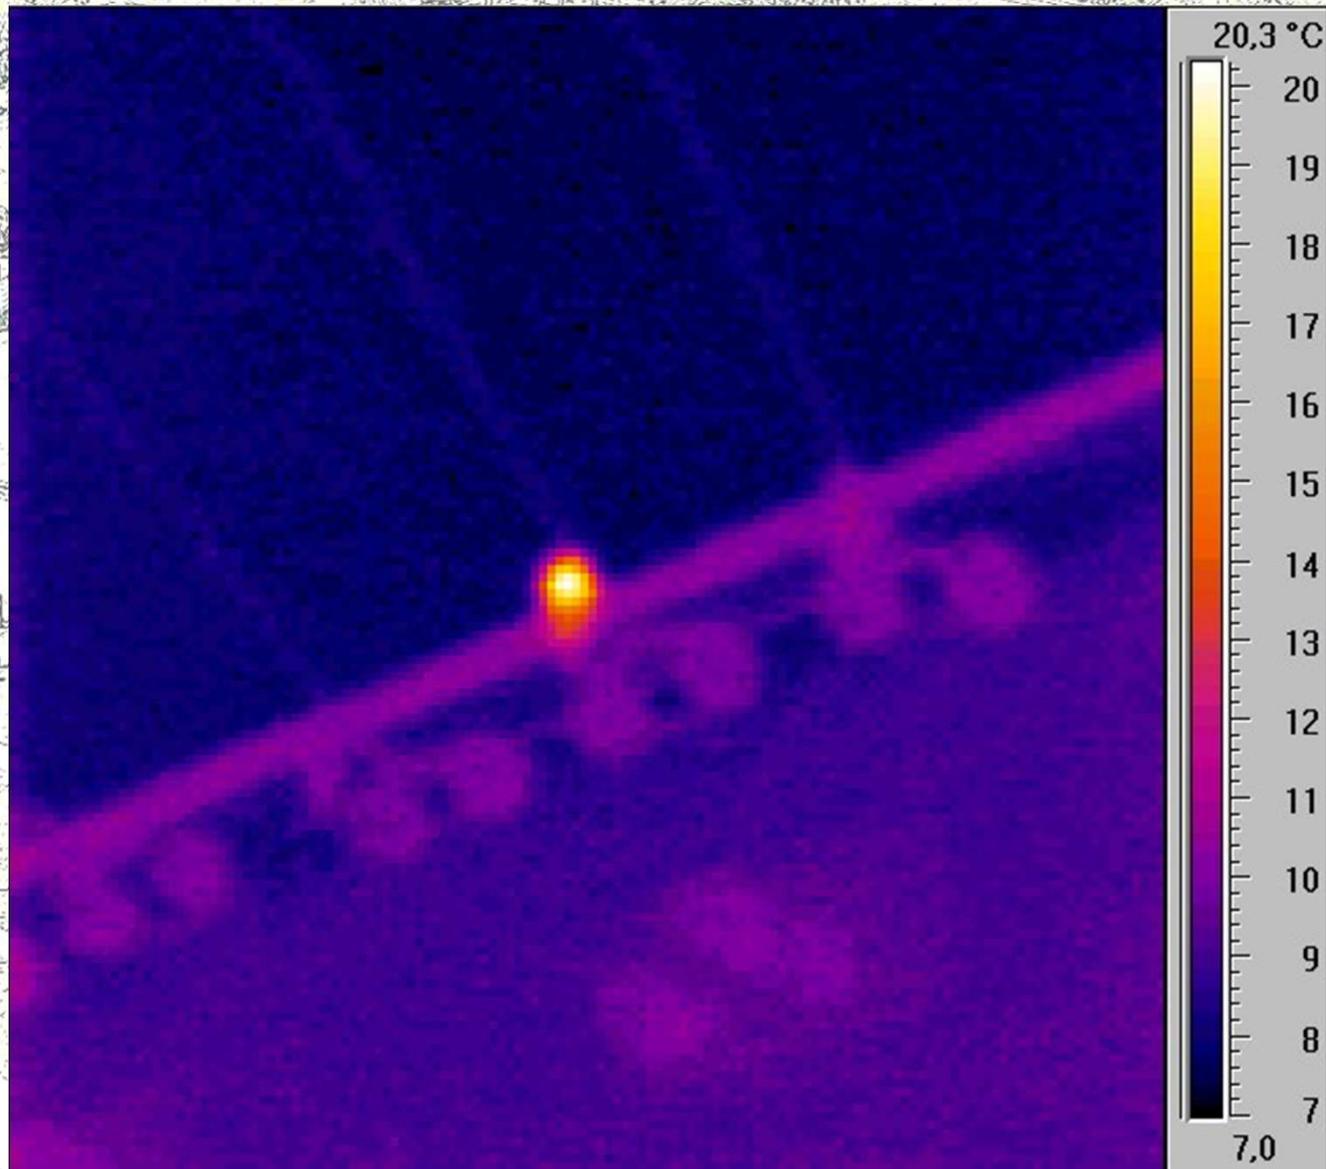
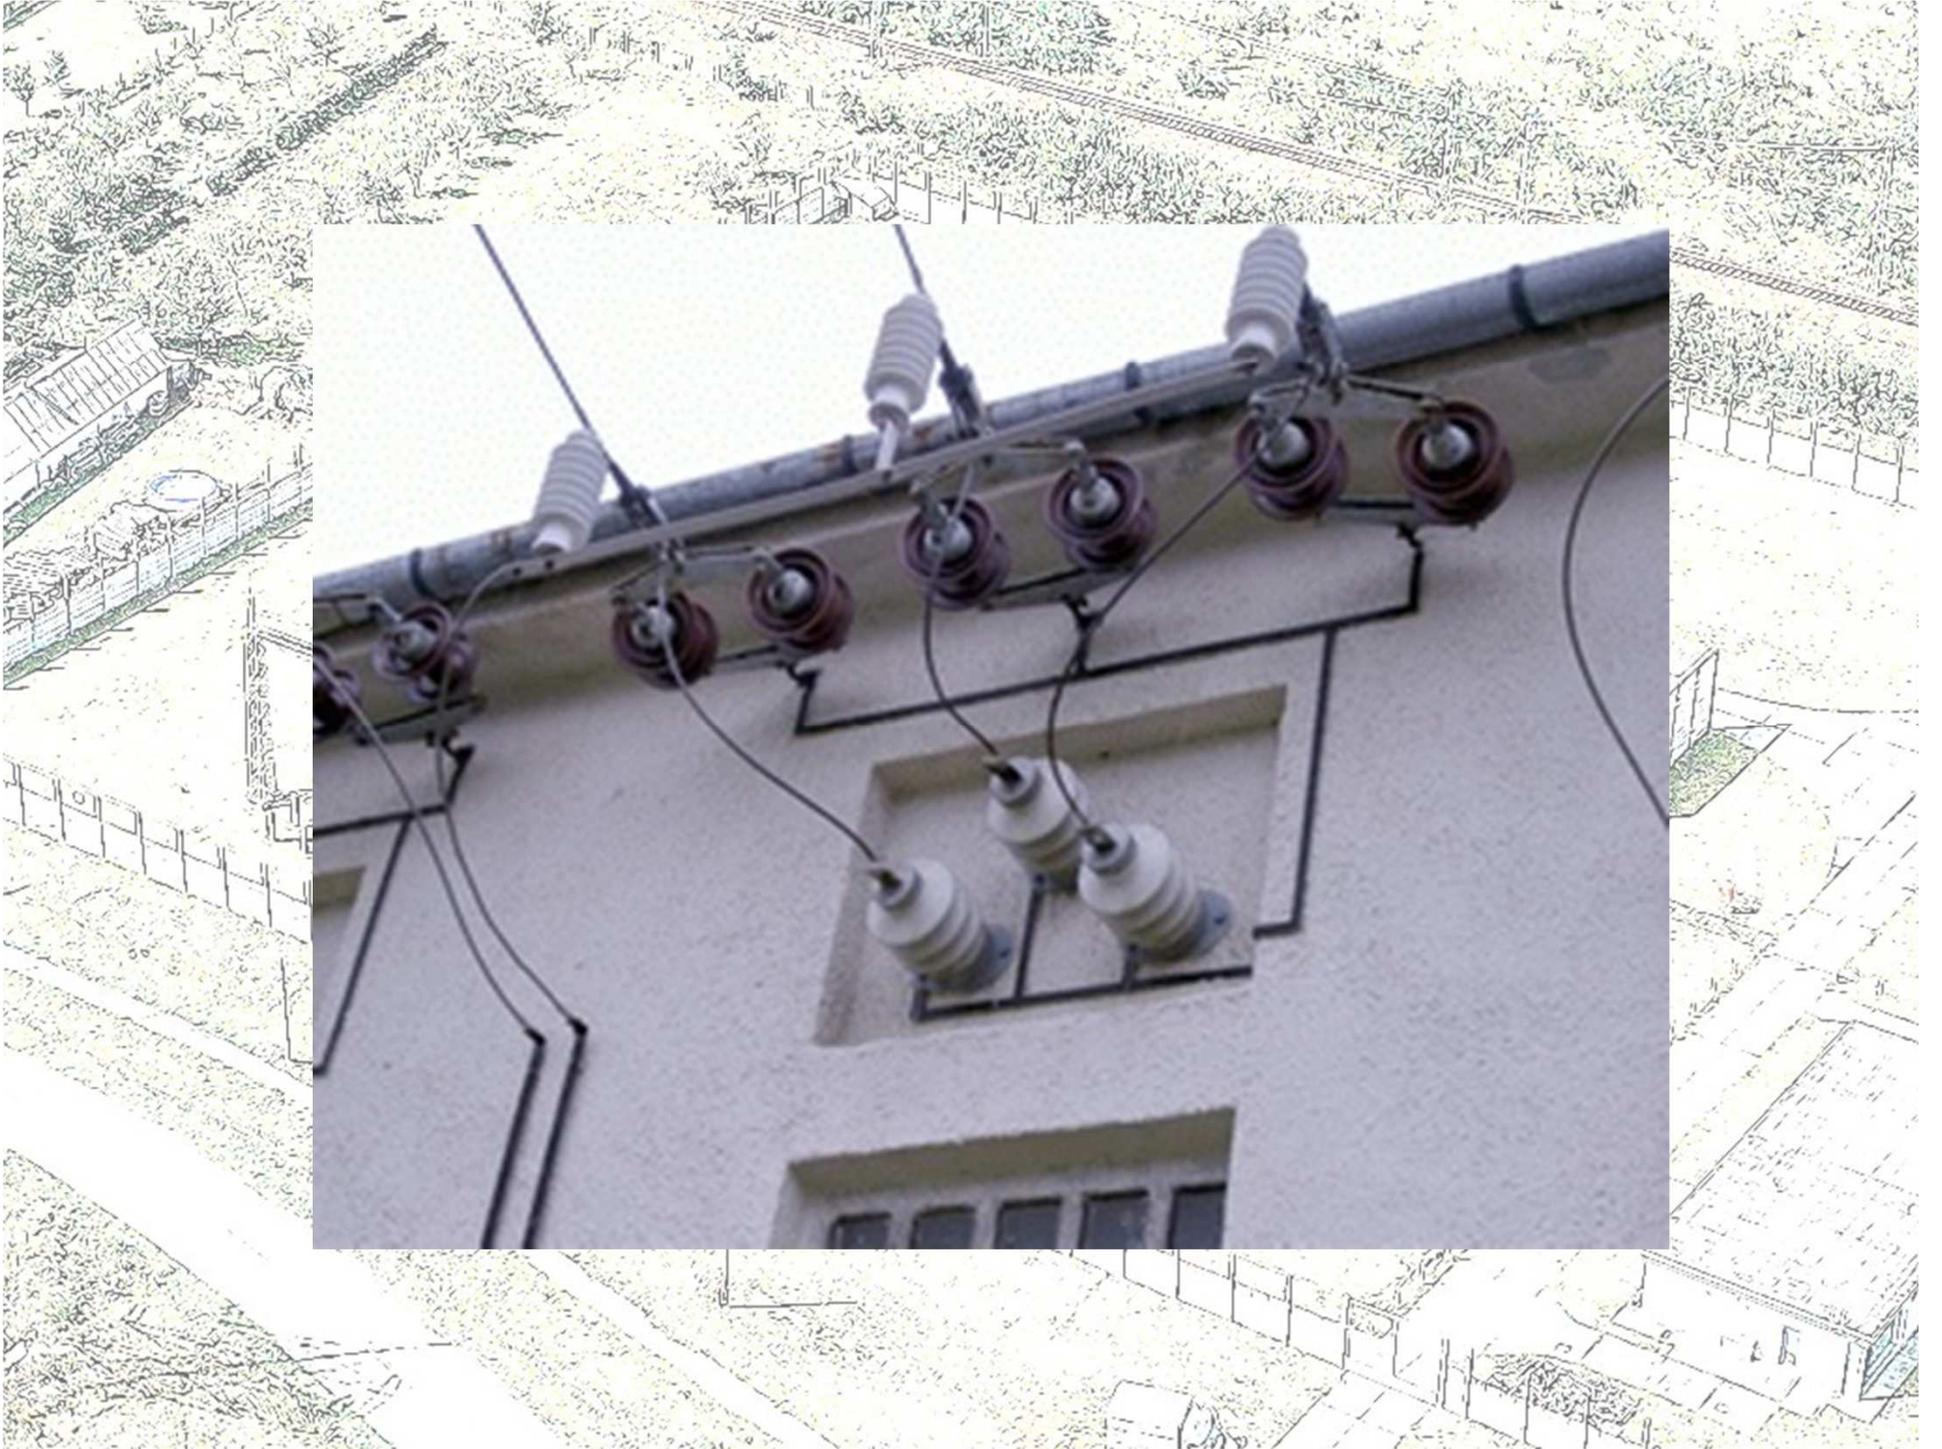
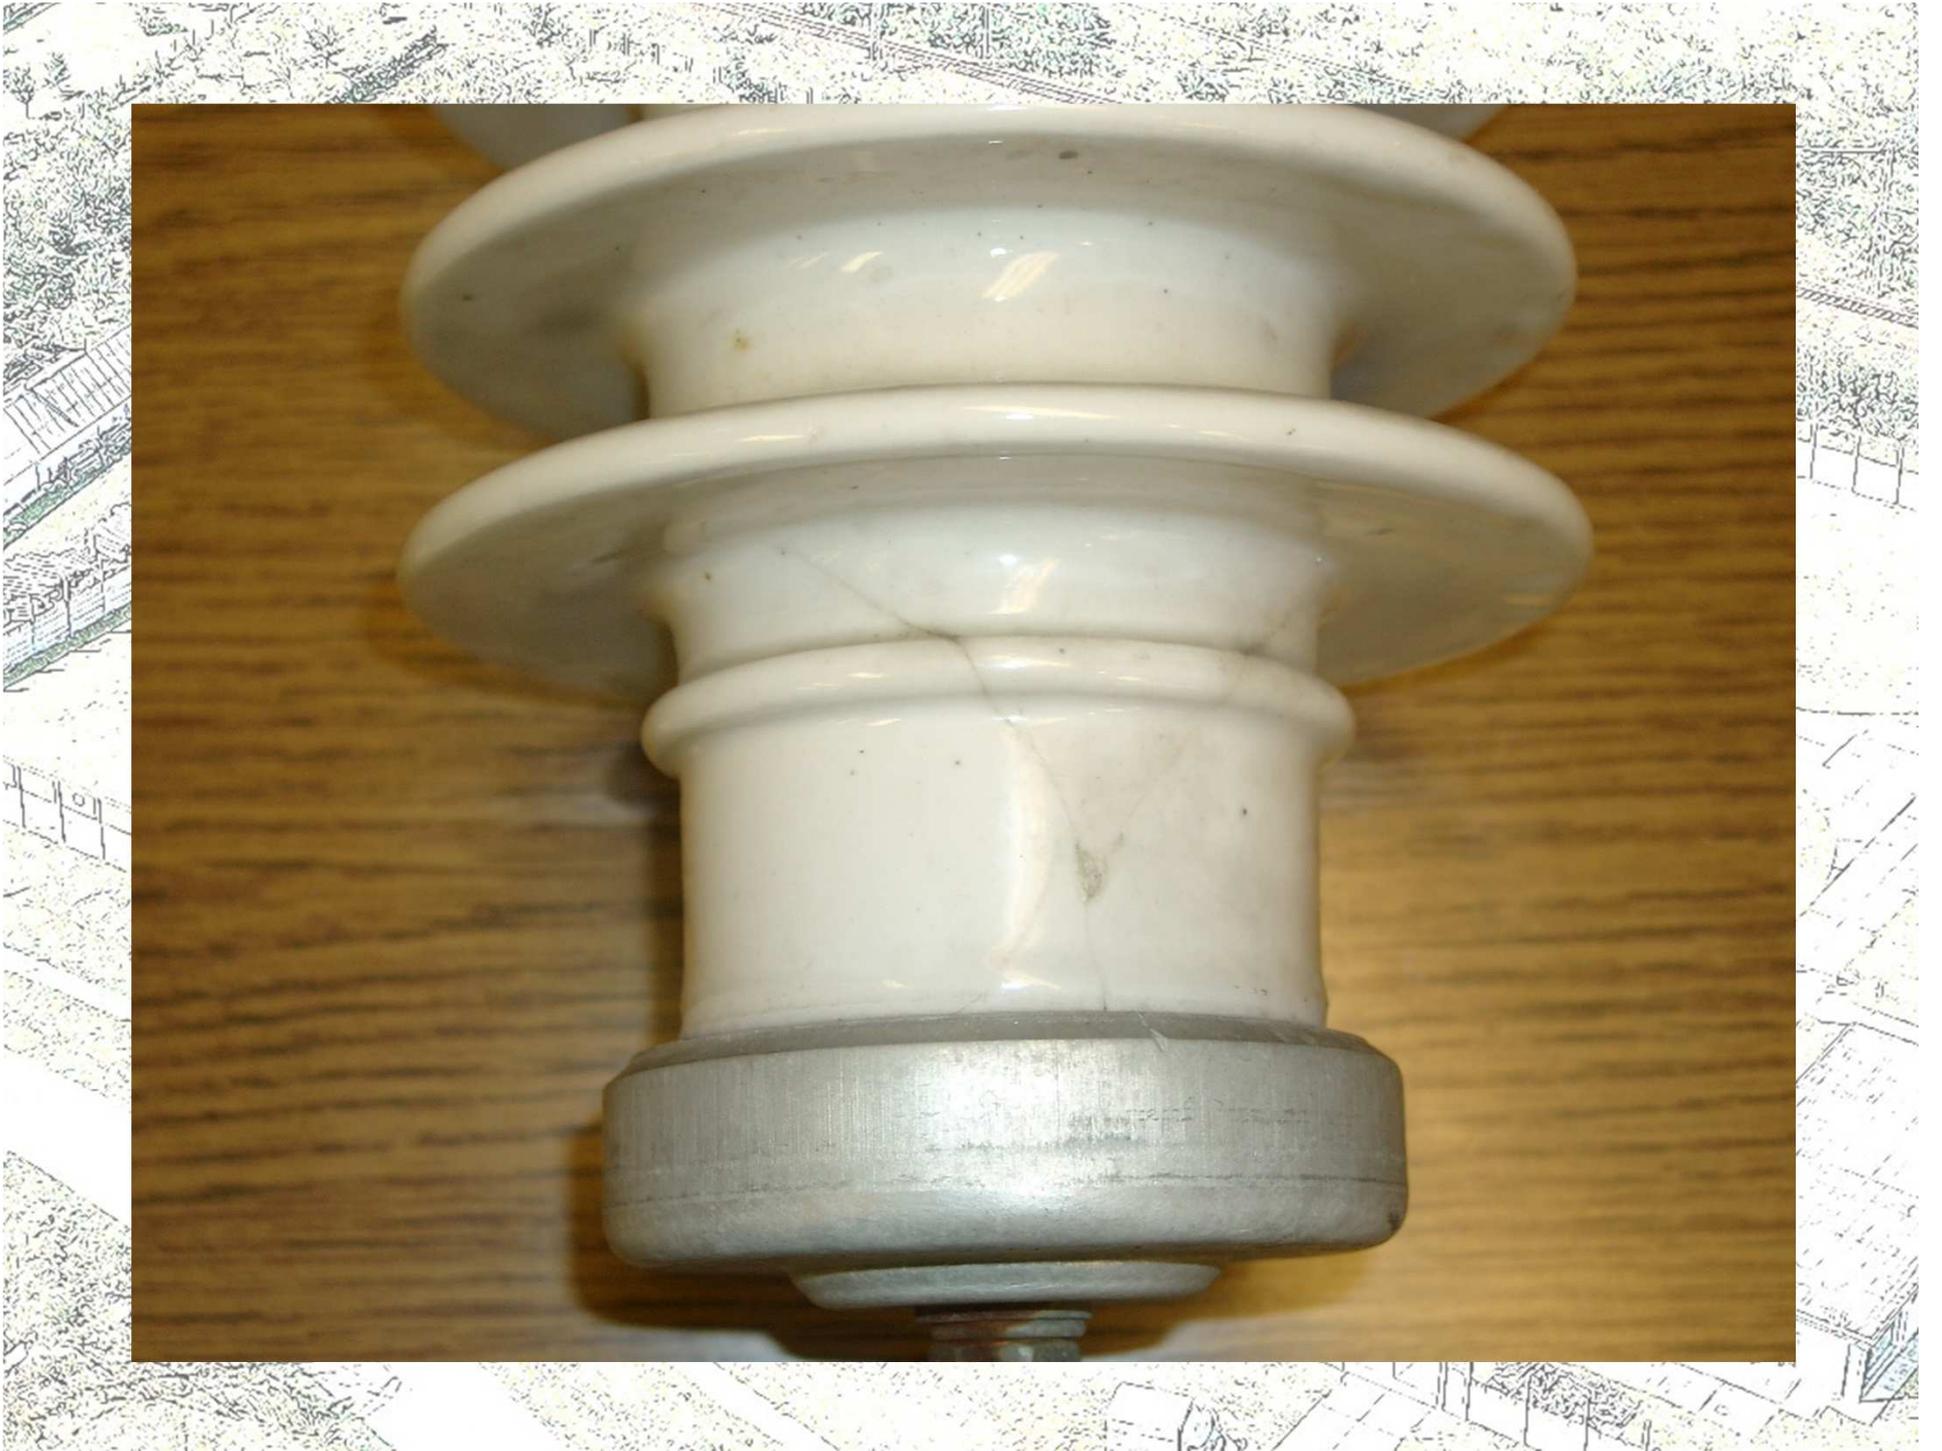
Meghibásodott 20 kV-os ZnO túlfeszültség-levetető

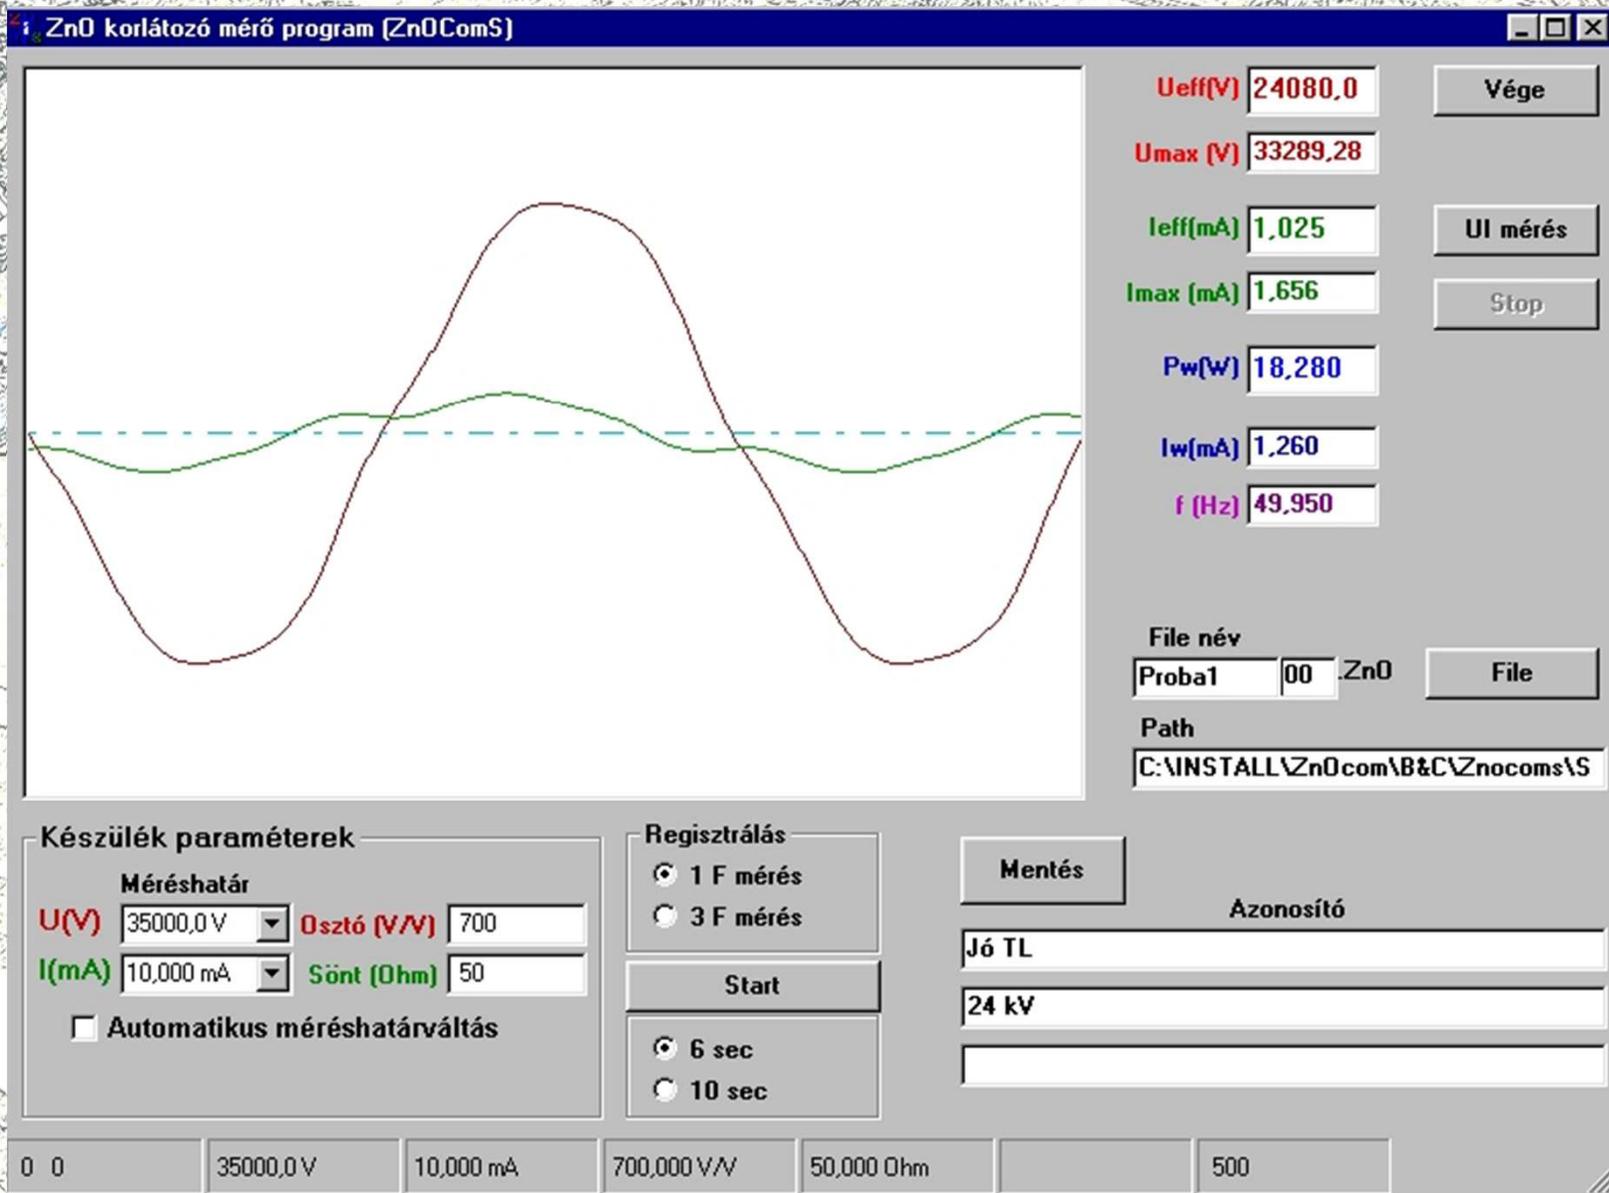
Jó TL áramalakja

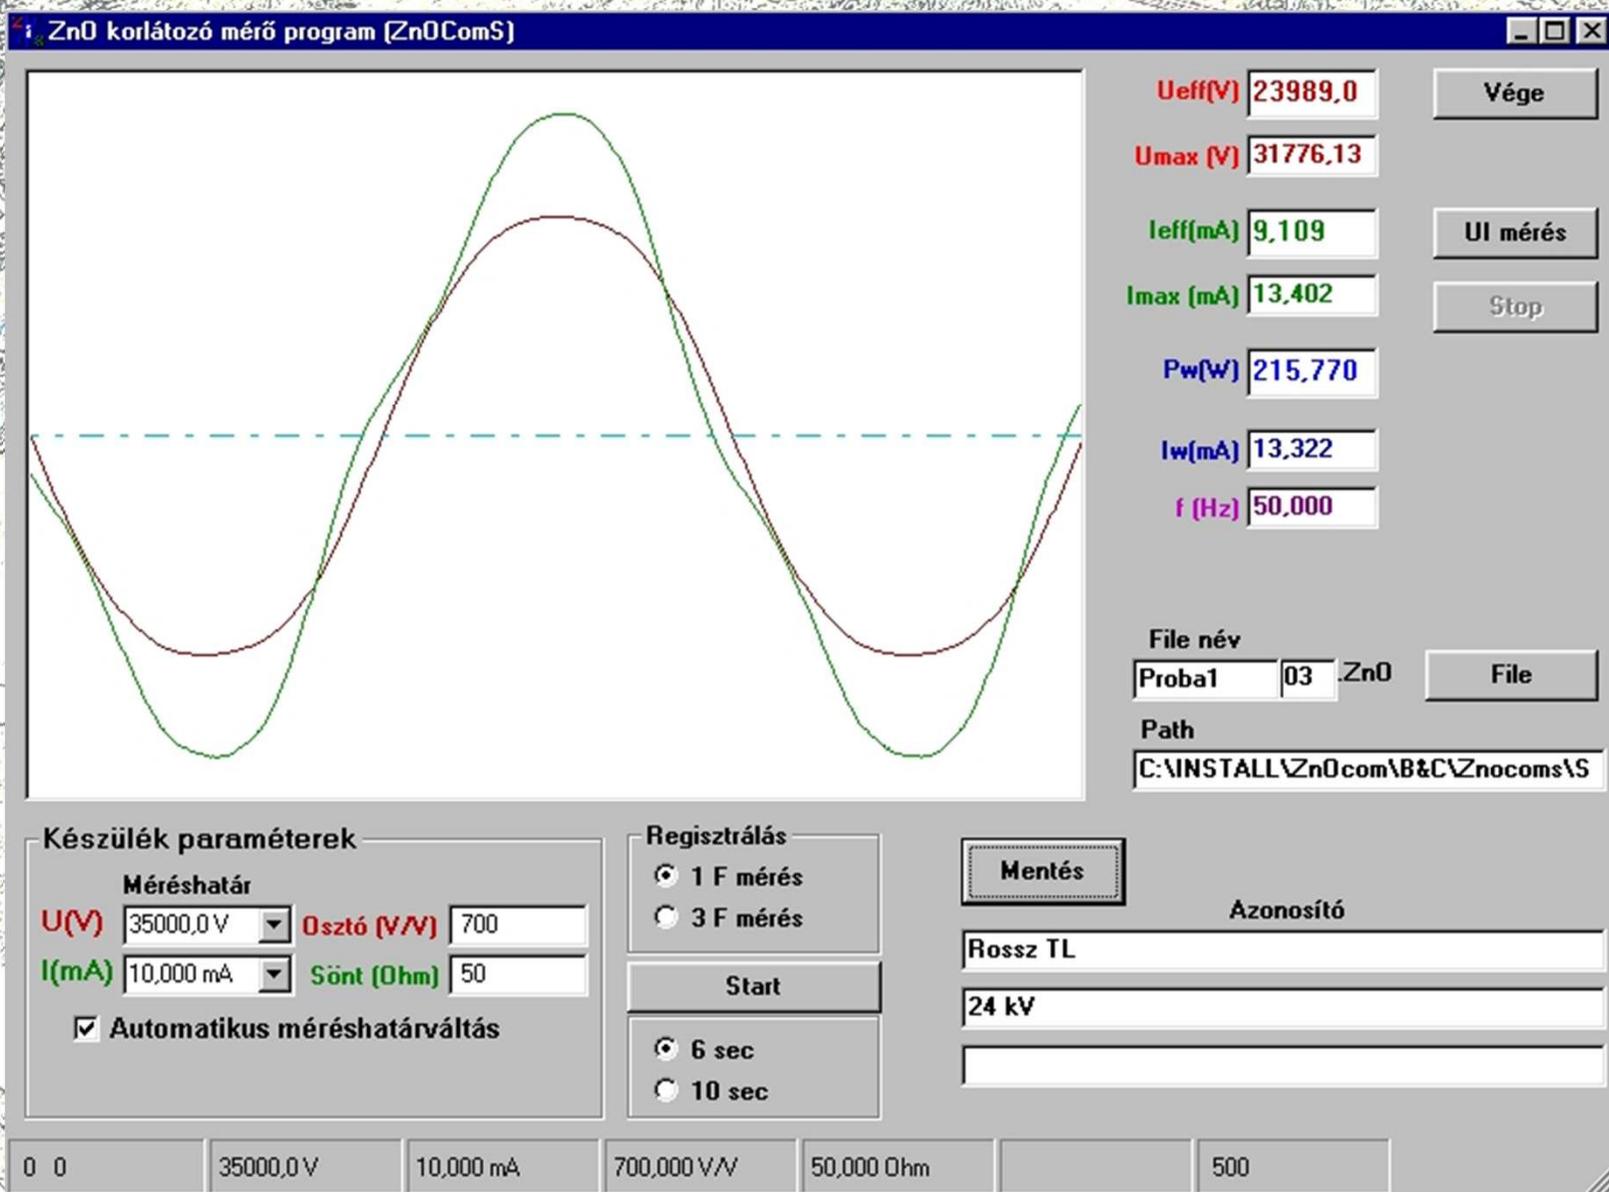
A meghibásodott TL áramalakja

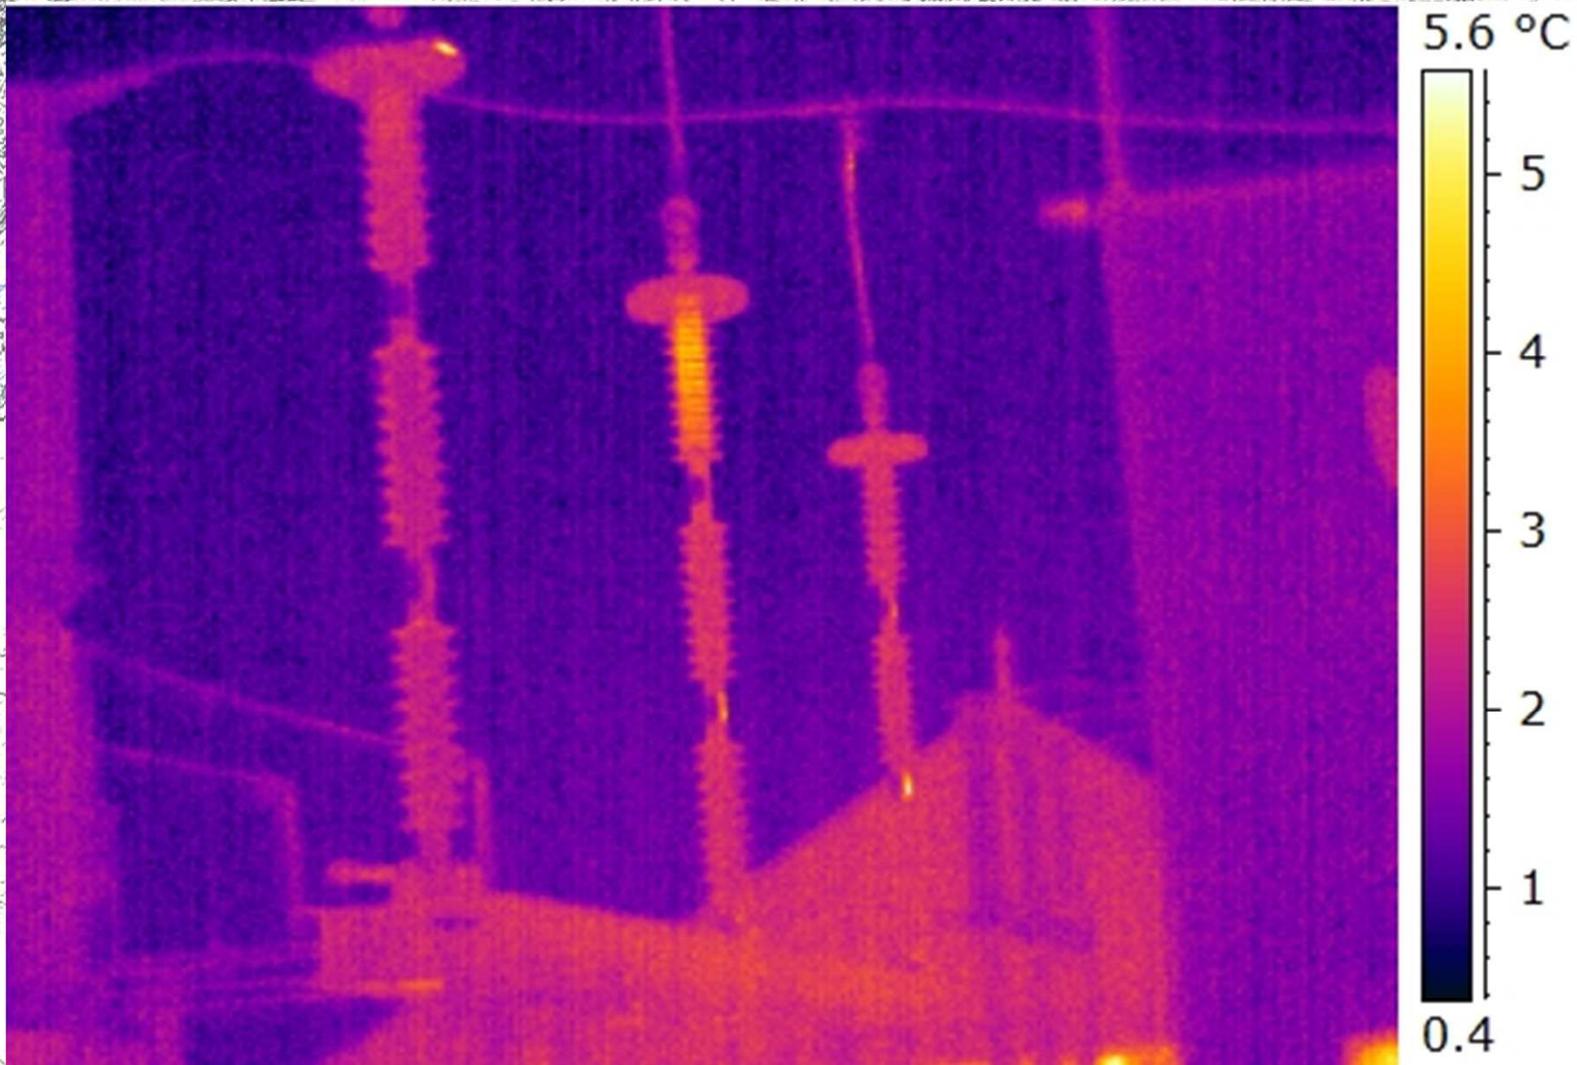
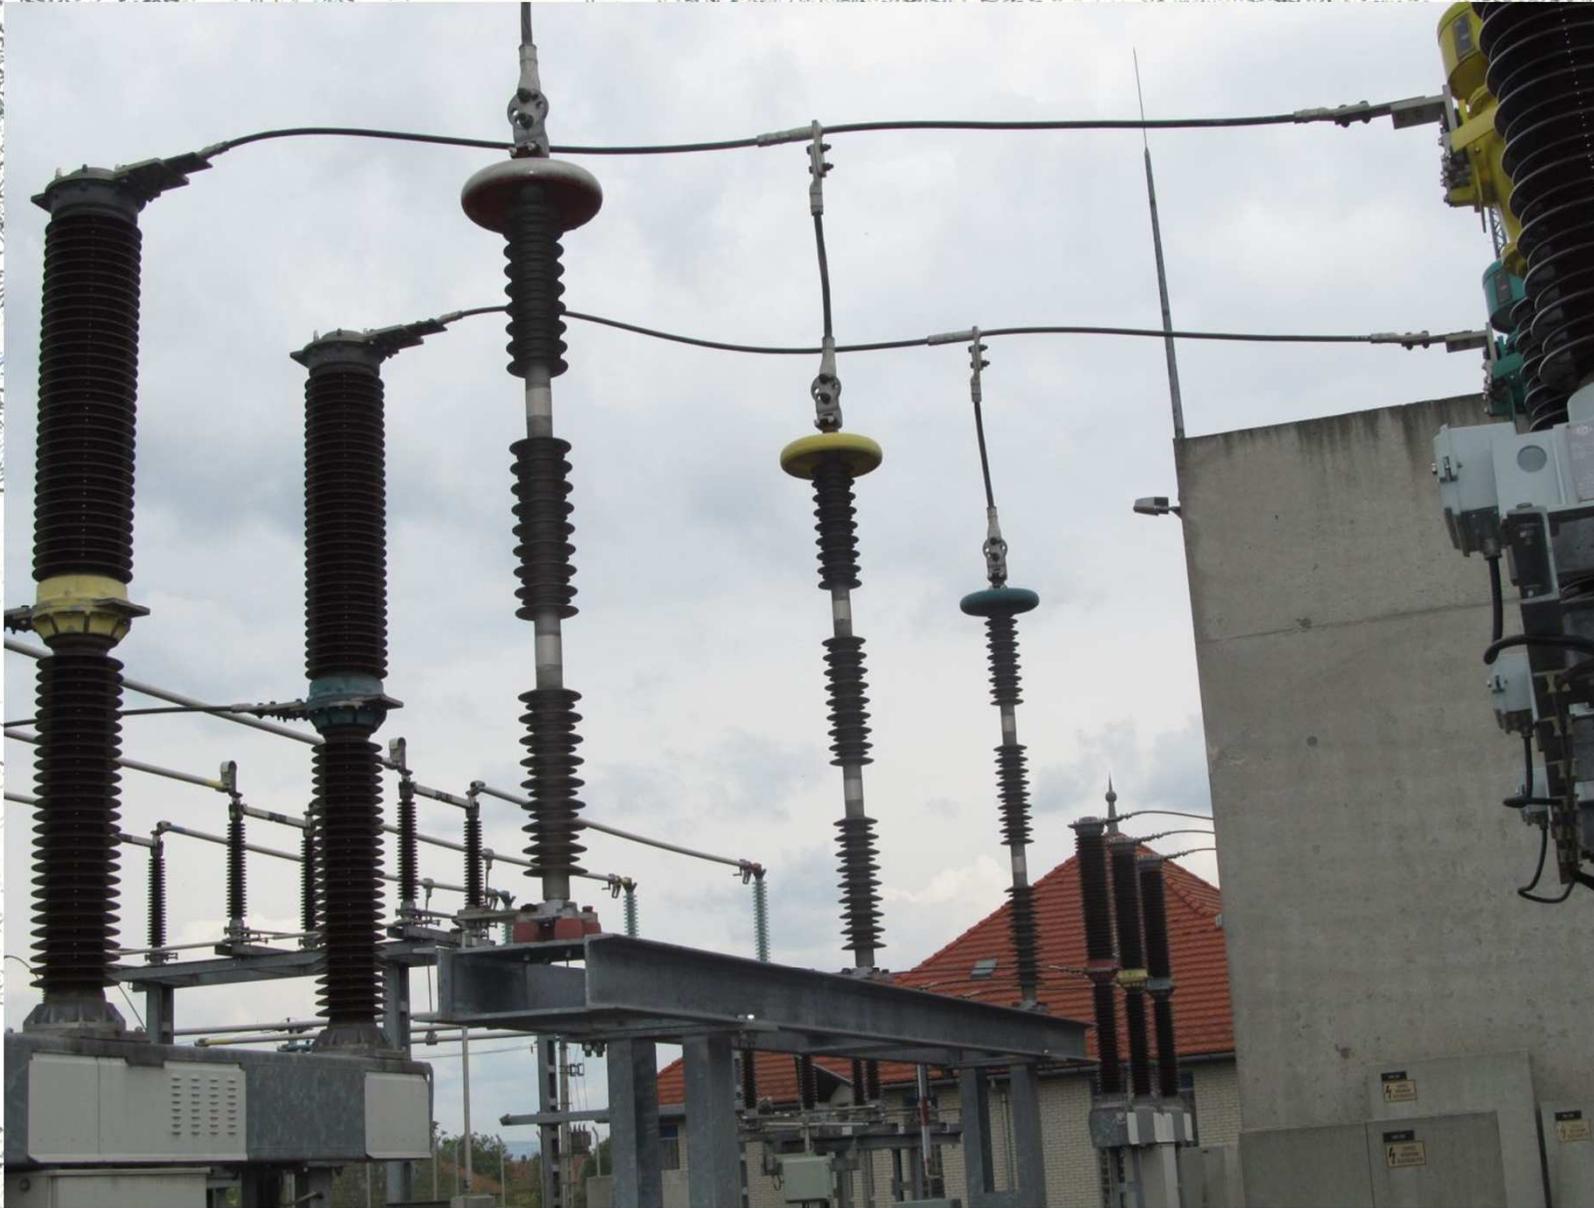
Meghibásodott 120 kV-os ZnO túlfeszültség-levetető

Mérési adatok

kV	alsó	középső	felső	
5	0.054	0.051	0.109	mA
10	0.109	0.103	0.221	mA
15	0.164	0.157	0.347	mA
20	0.216	0.211	0.718	mA
25	0.272	0.273	-	mA
30	0.346	0.305	-	mA
35	0.523	0.590	-	mA
36	0.640	0.740	-	mA

kV	alsó	középső	felső	
5	0.270	0.255	0.545	VA
10	1.090	1.030	2.210	VA
15	2.460	2.355	5.205	VA
20	4.320	4.220	14.360	VA
25	6.800	6.825	-	VA
30	10.380	9.150	-	VA
35	18.305	20.650	-	VA
36	23.040	26.640	-	VA

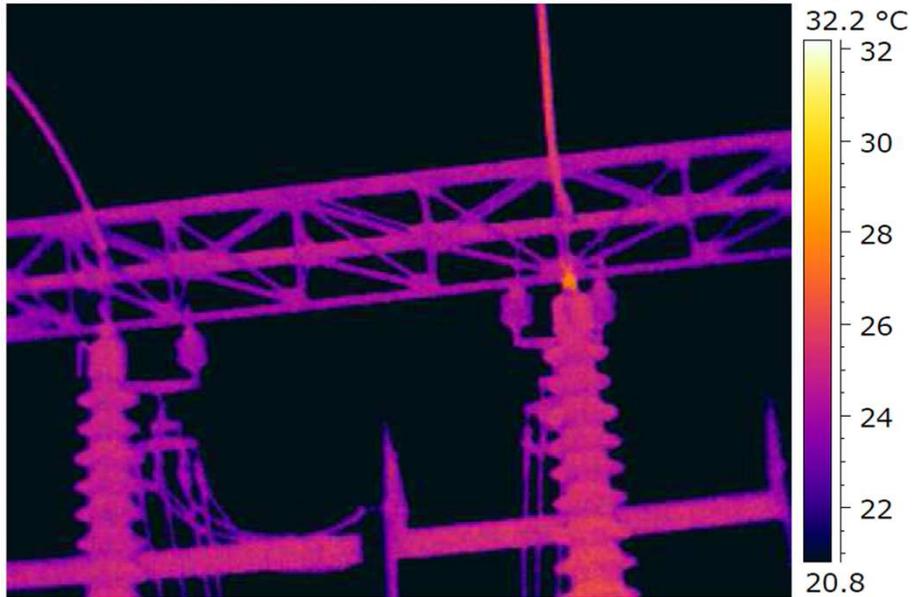
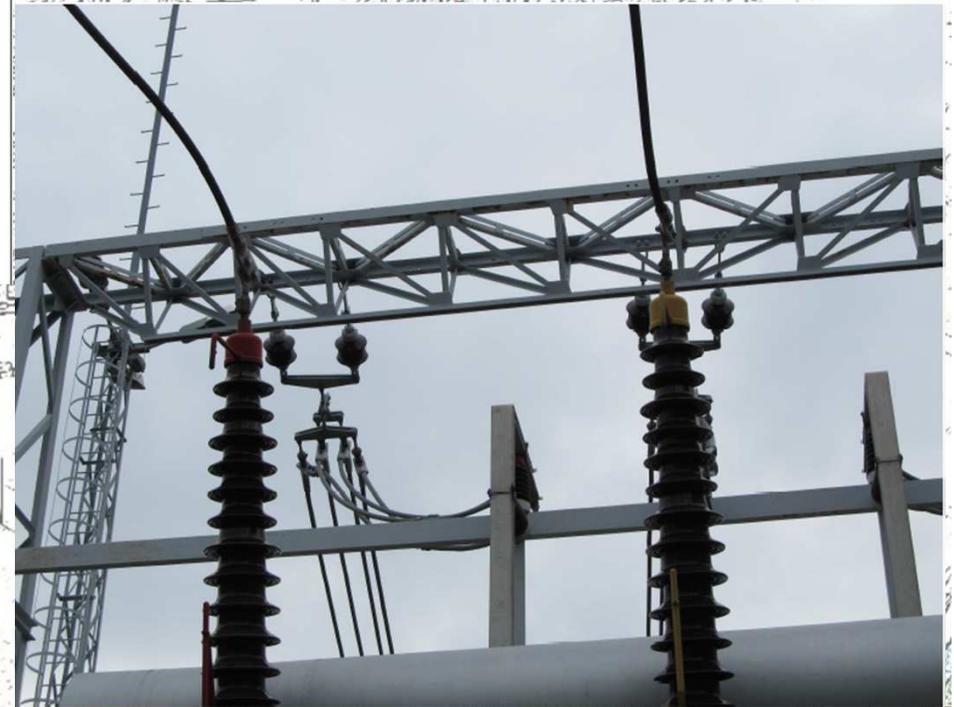
120/10 kV-os tr. „S” fázis (hiba az átvezető szigetelőlónél)

„P” fázis 25 °C - „S” fázis 27,7 °C

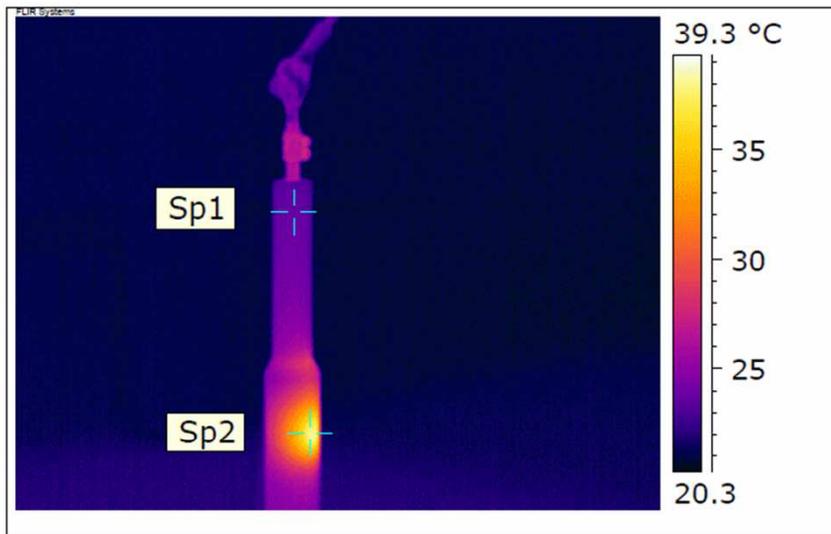
120 kV-os átvezető áramváltó

Object Parameter	Value
Emissivity	0.95
Object Distance	2.0 m
Reflected Temperature	20.0 °C
Atmospheric Temperature	20.0 °C
Atmospheric Transmission	0.99
Label	Value
Sp1	23.8 °C
Sp2	38.1 °C

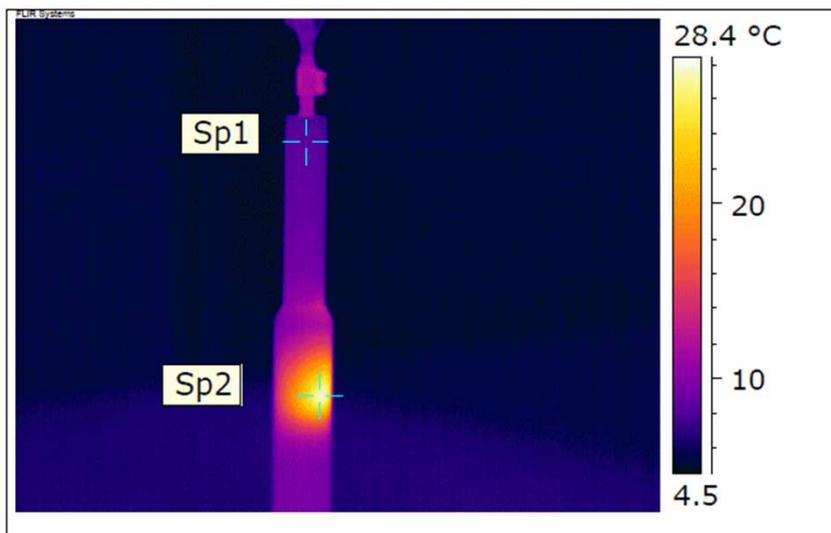
Object Parameter	Value
Emissivity	0.95
Object Distance	2.0 m
Reflected Temperature	20.0 °C
Atmospheric Temperature	20.0 °C
Atmospheric Transmission	0.99
Label	Value
Sp1	8.8 °C
Sp2	27.7 °C

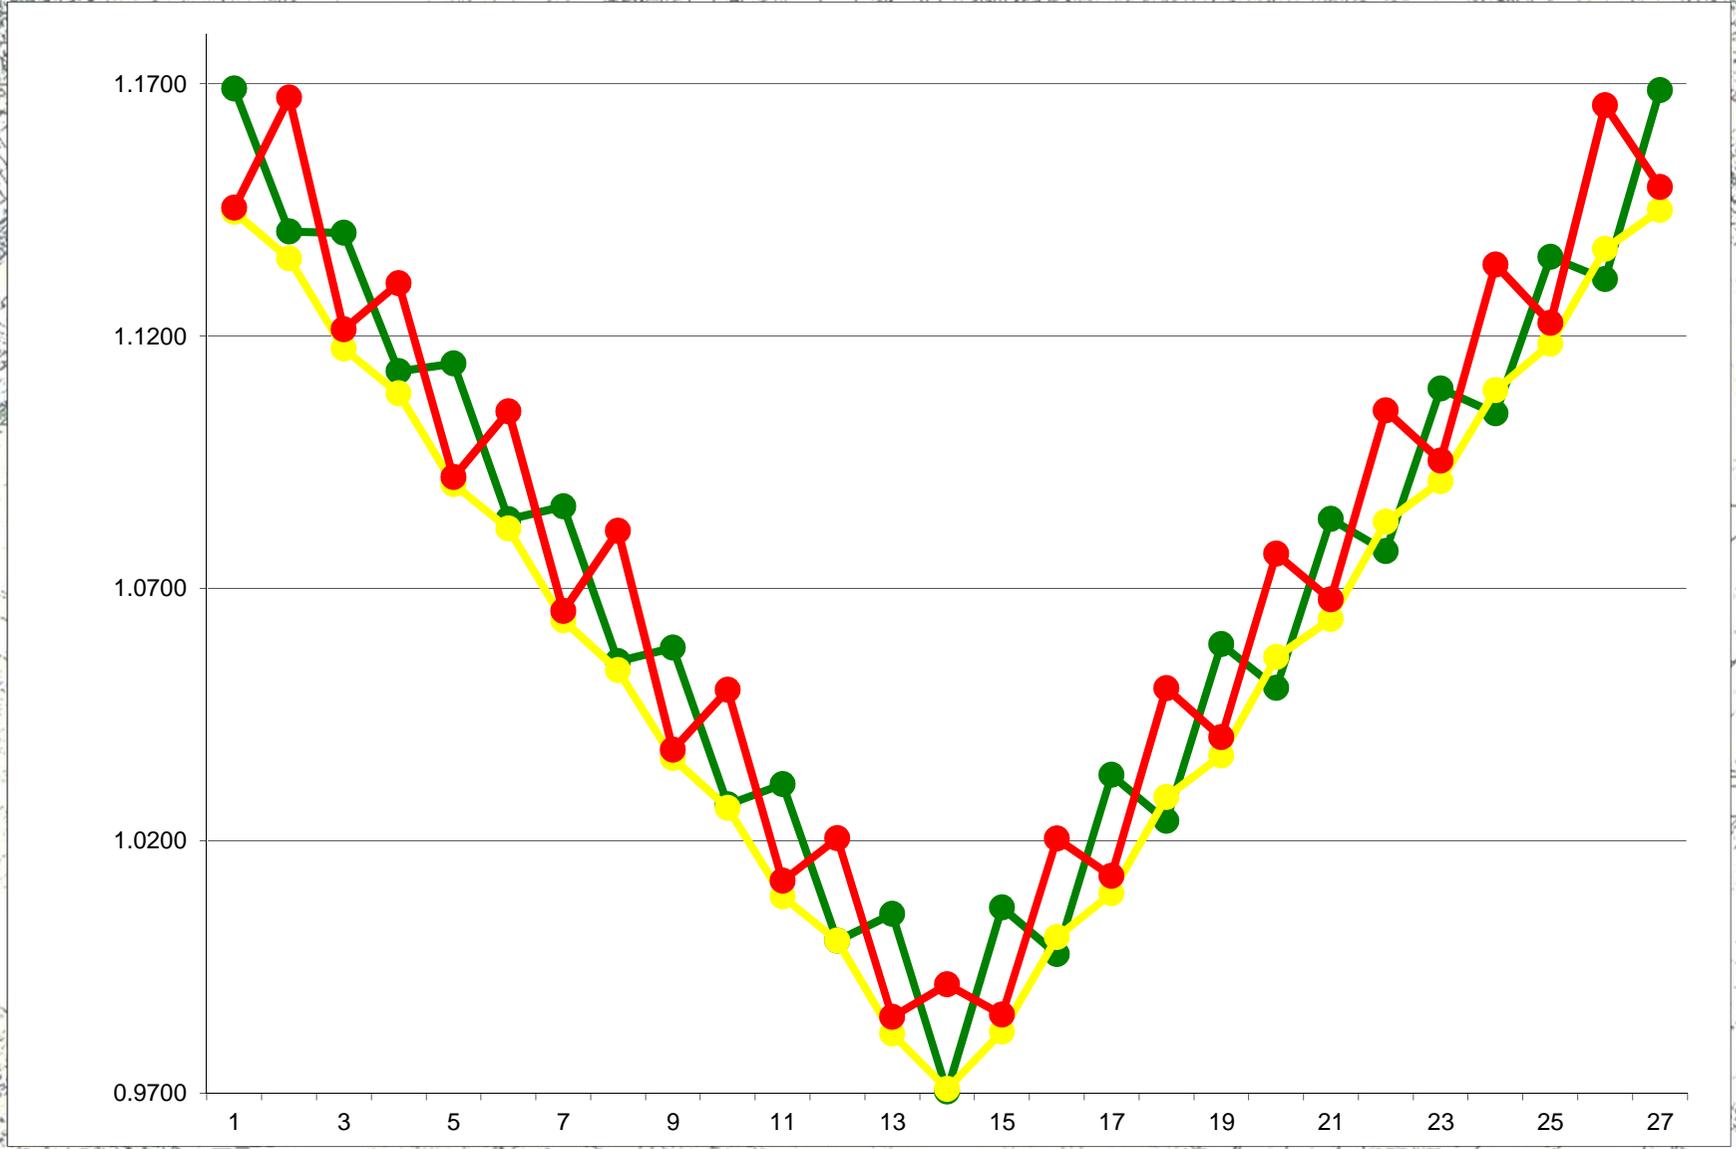
Egyenáramú tekercsellénálás mérés

(hibák az átkapcsolóban)

120/20 kV-os tr. Tek.ell. mérés

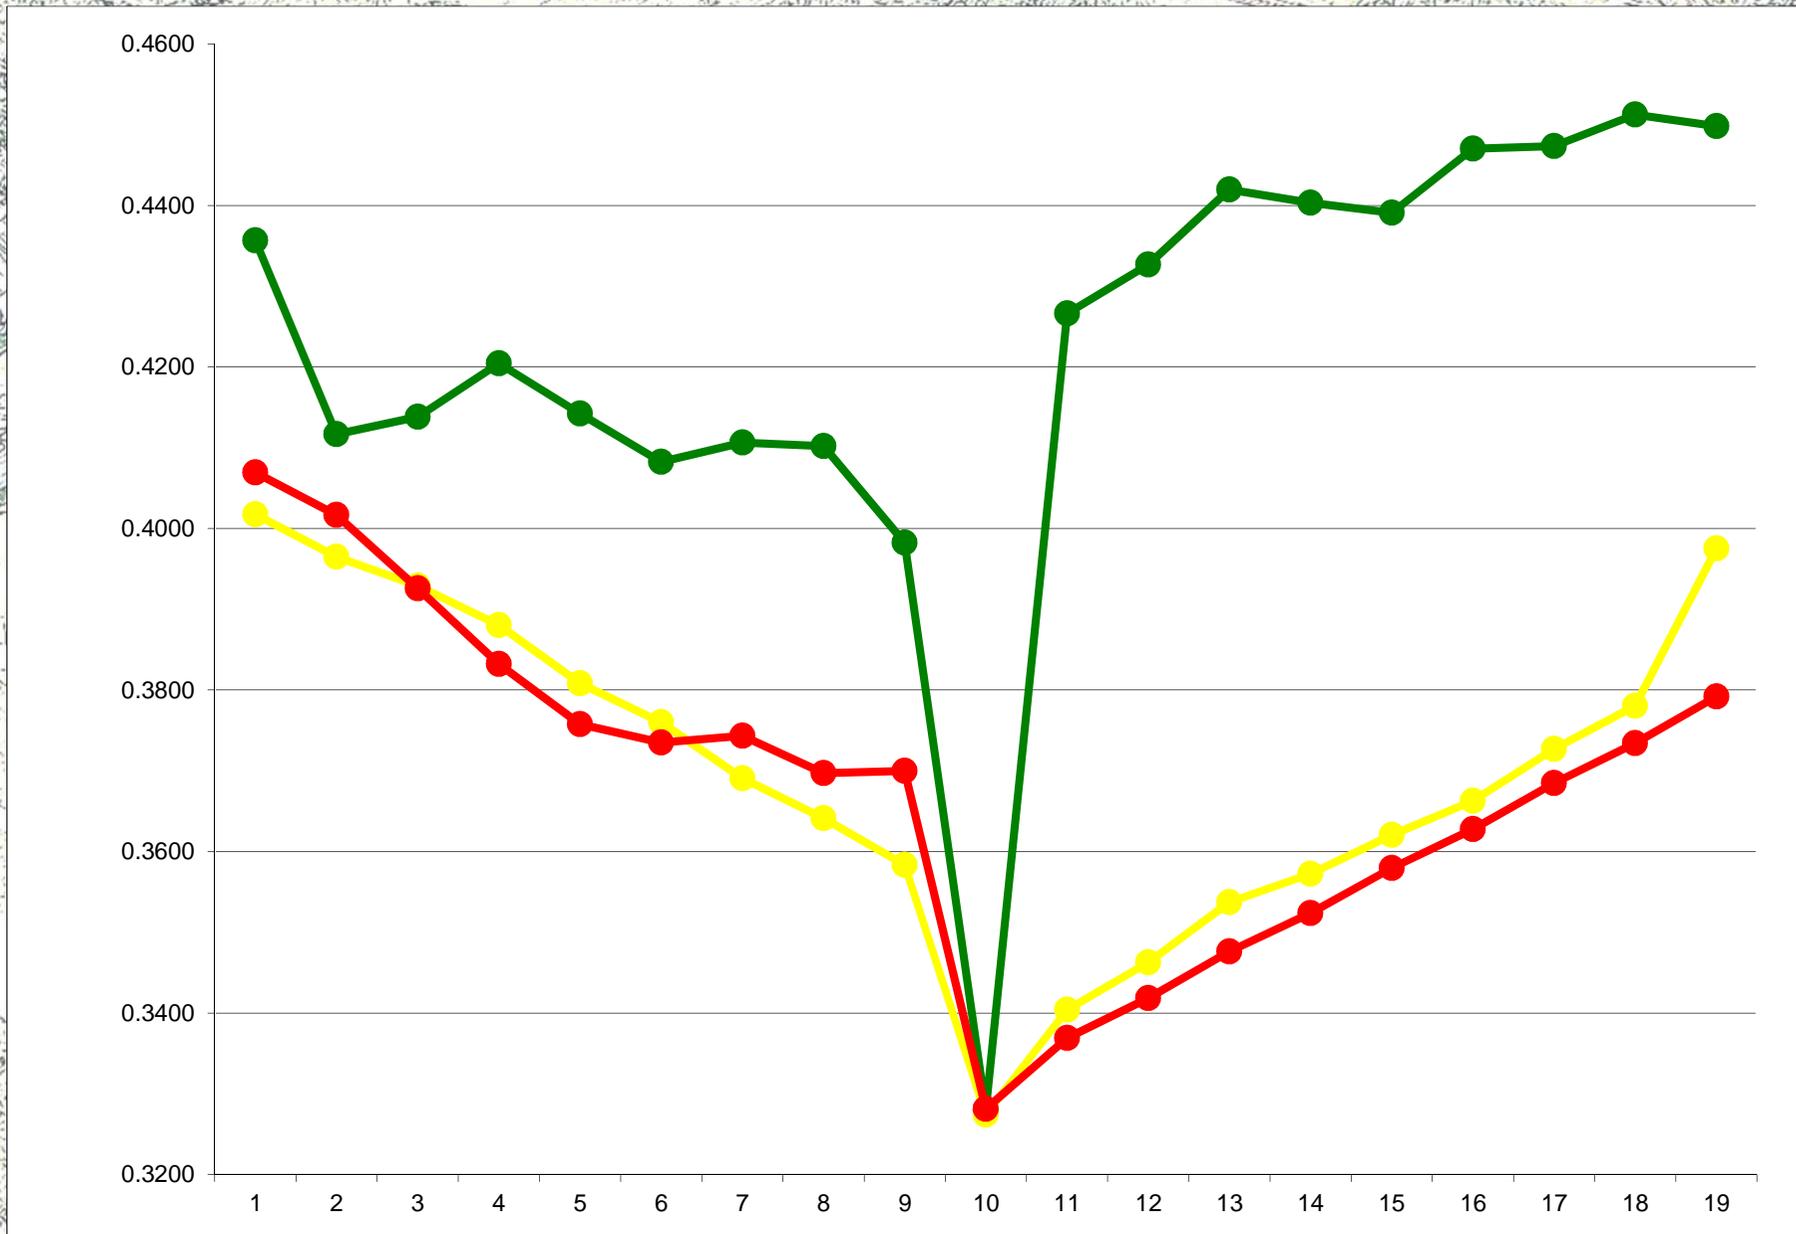
35/20 kV-os tr. C III 250 Y-45 tip. átkapcsoló

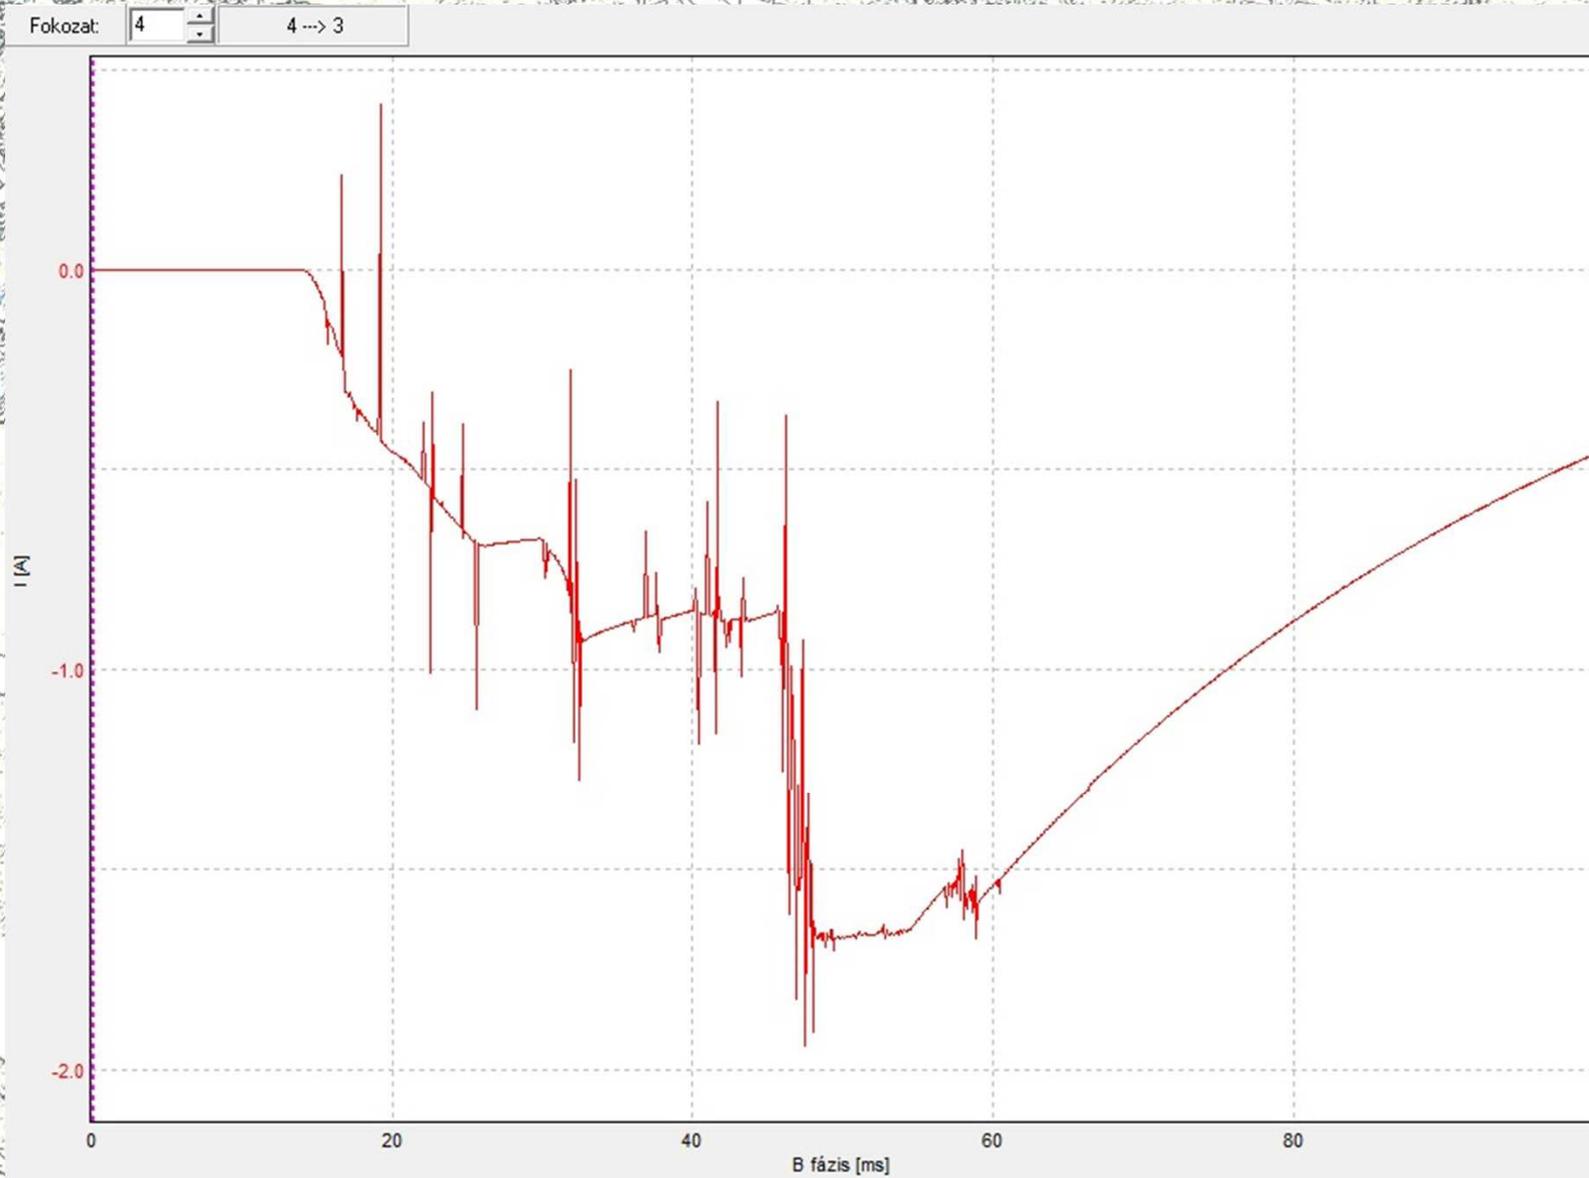
DIII-300-as átkapcsoló ellenállás szakadás
