Szigetelésdiagnosztikai konferencia
Sümege 2016.

ELMŰ-ÉMÁSZ Hálózati kft.
Szakszolgálatok osztály

Alállomási diagnosztika. Mérések. Hibák. Érdekeségek.

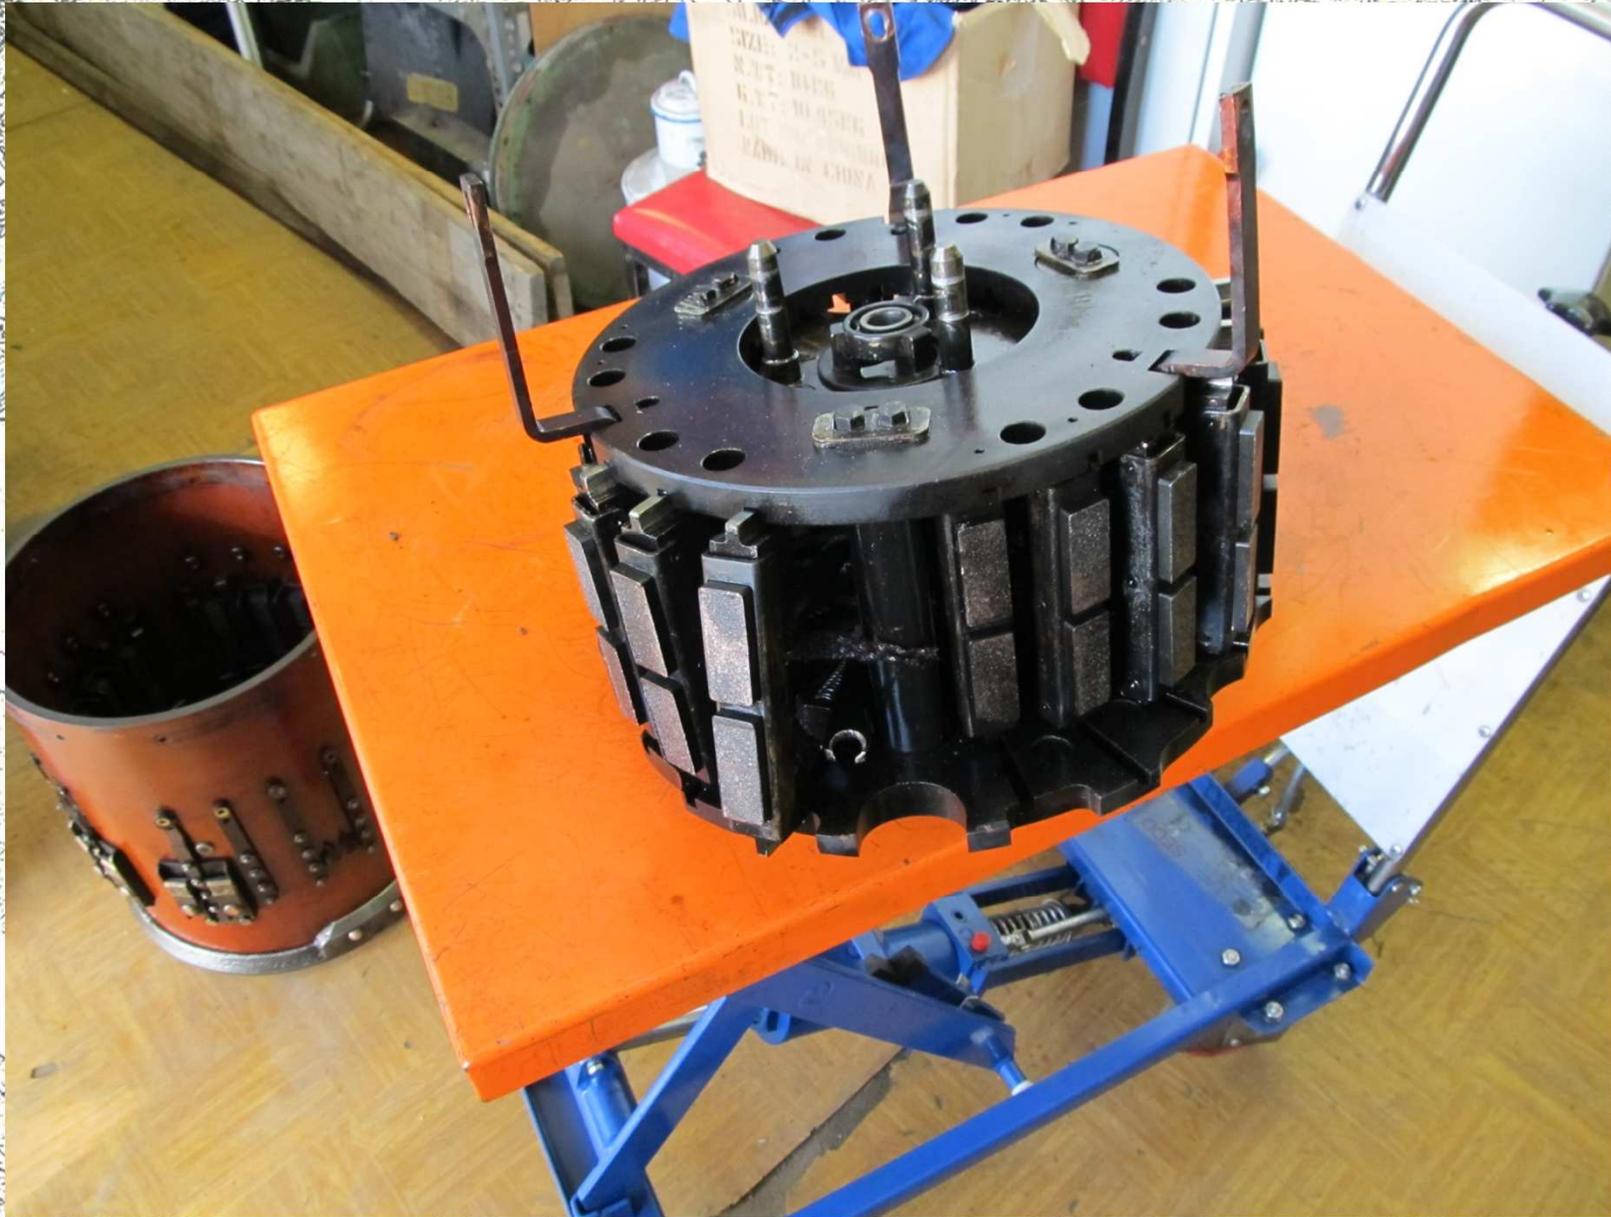
DIII-400-as átkapcsoló pászma szakadás

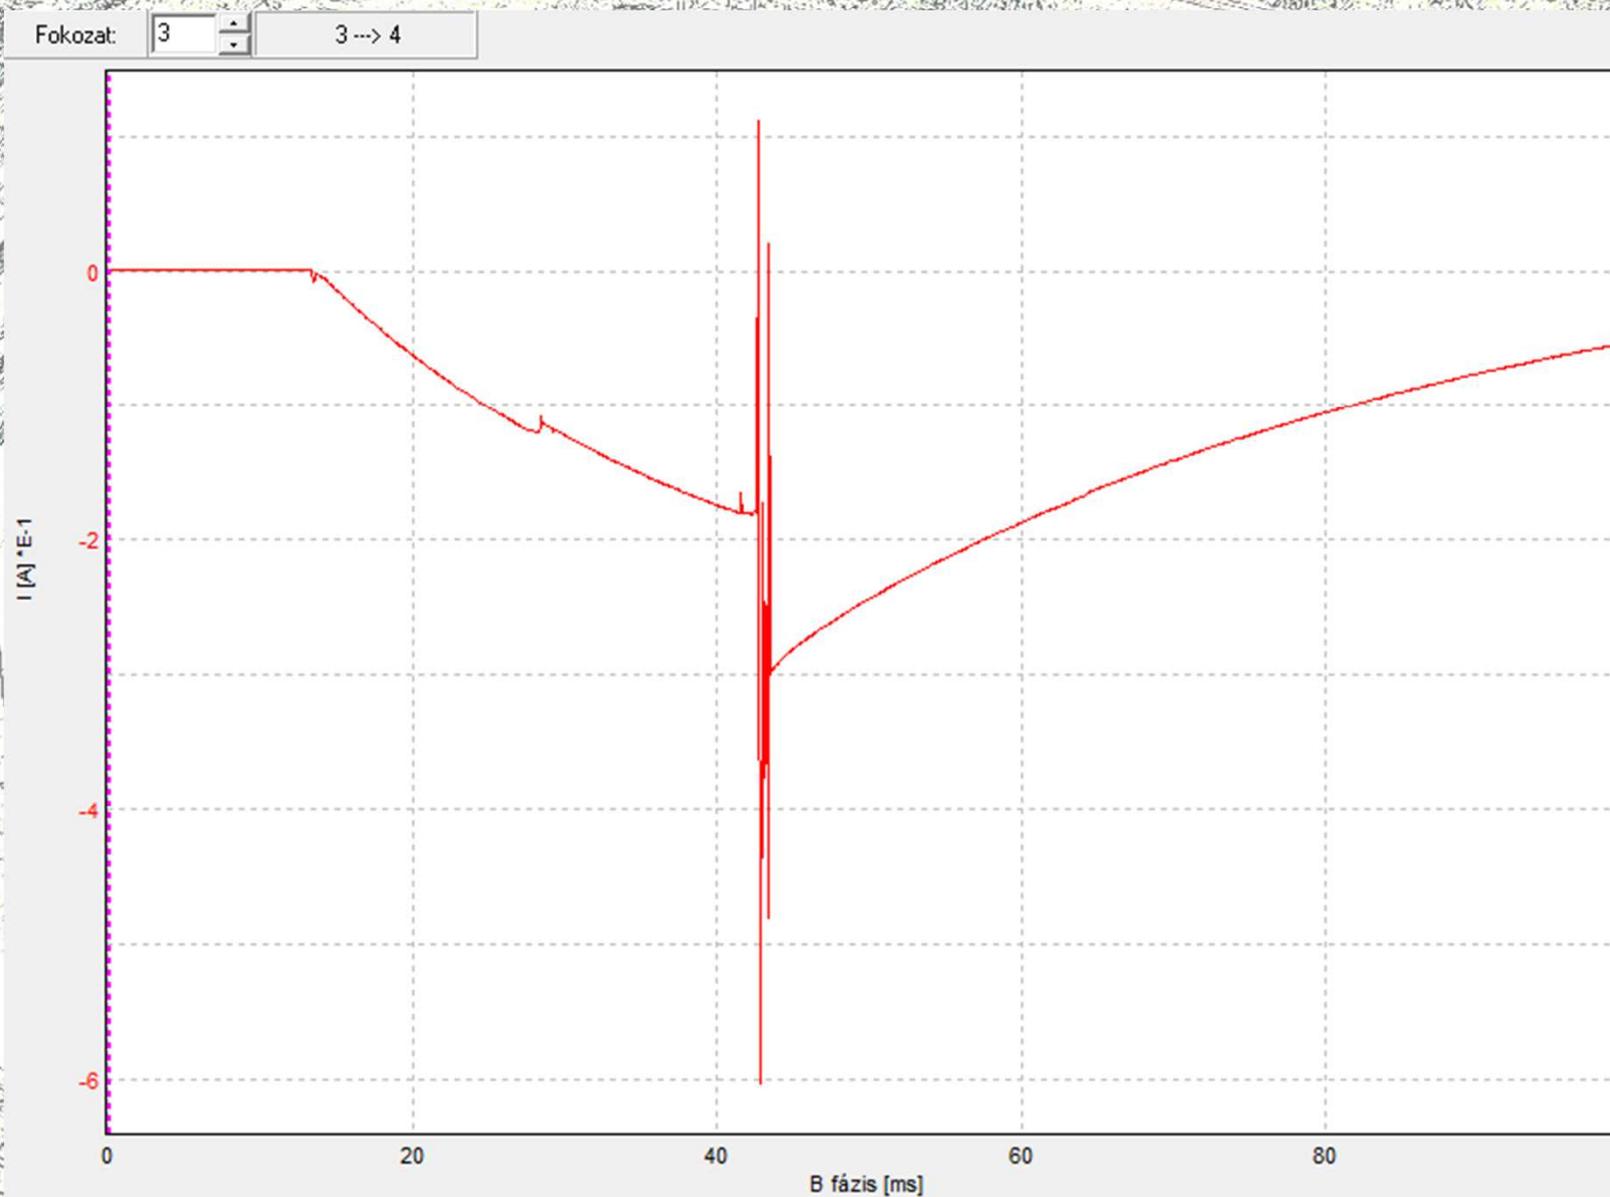
DIII-300-as átkapcsoló érintkező hiba

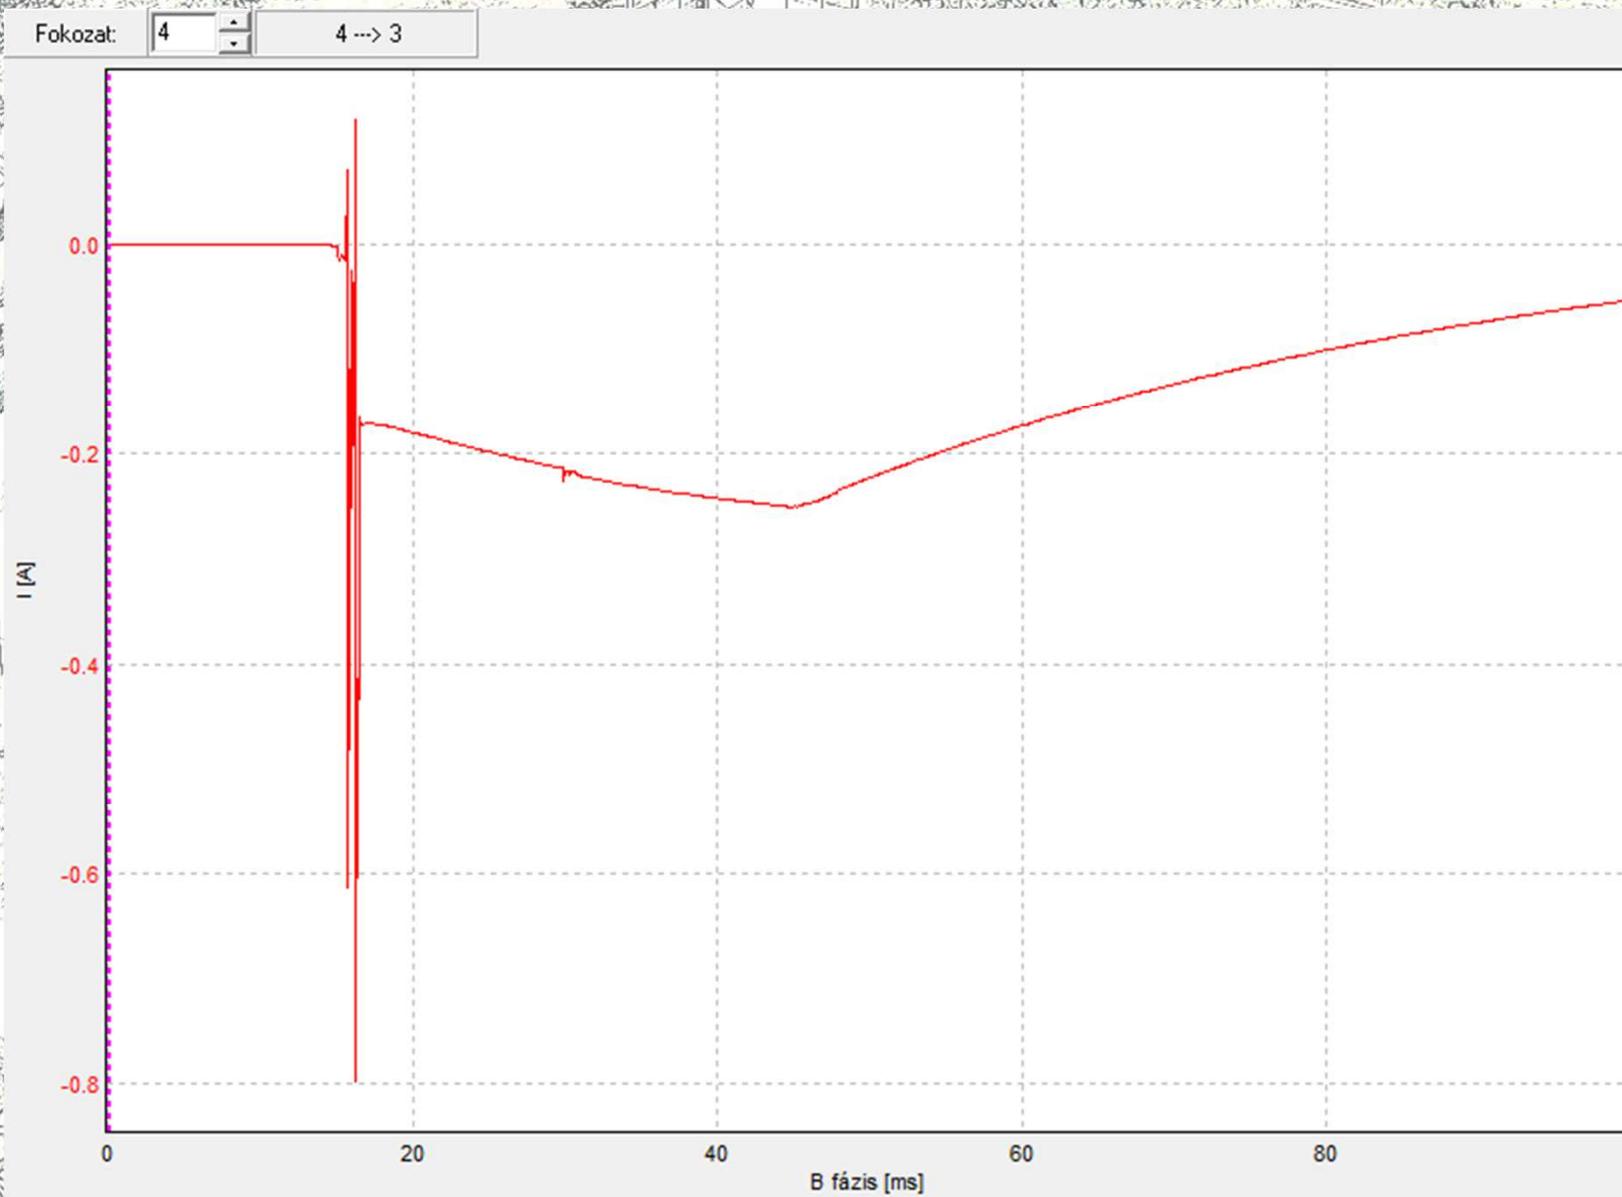
DIII-300-as átkapcsoló érintkező hiba

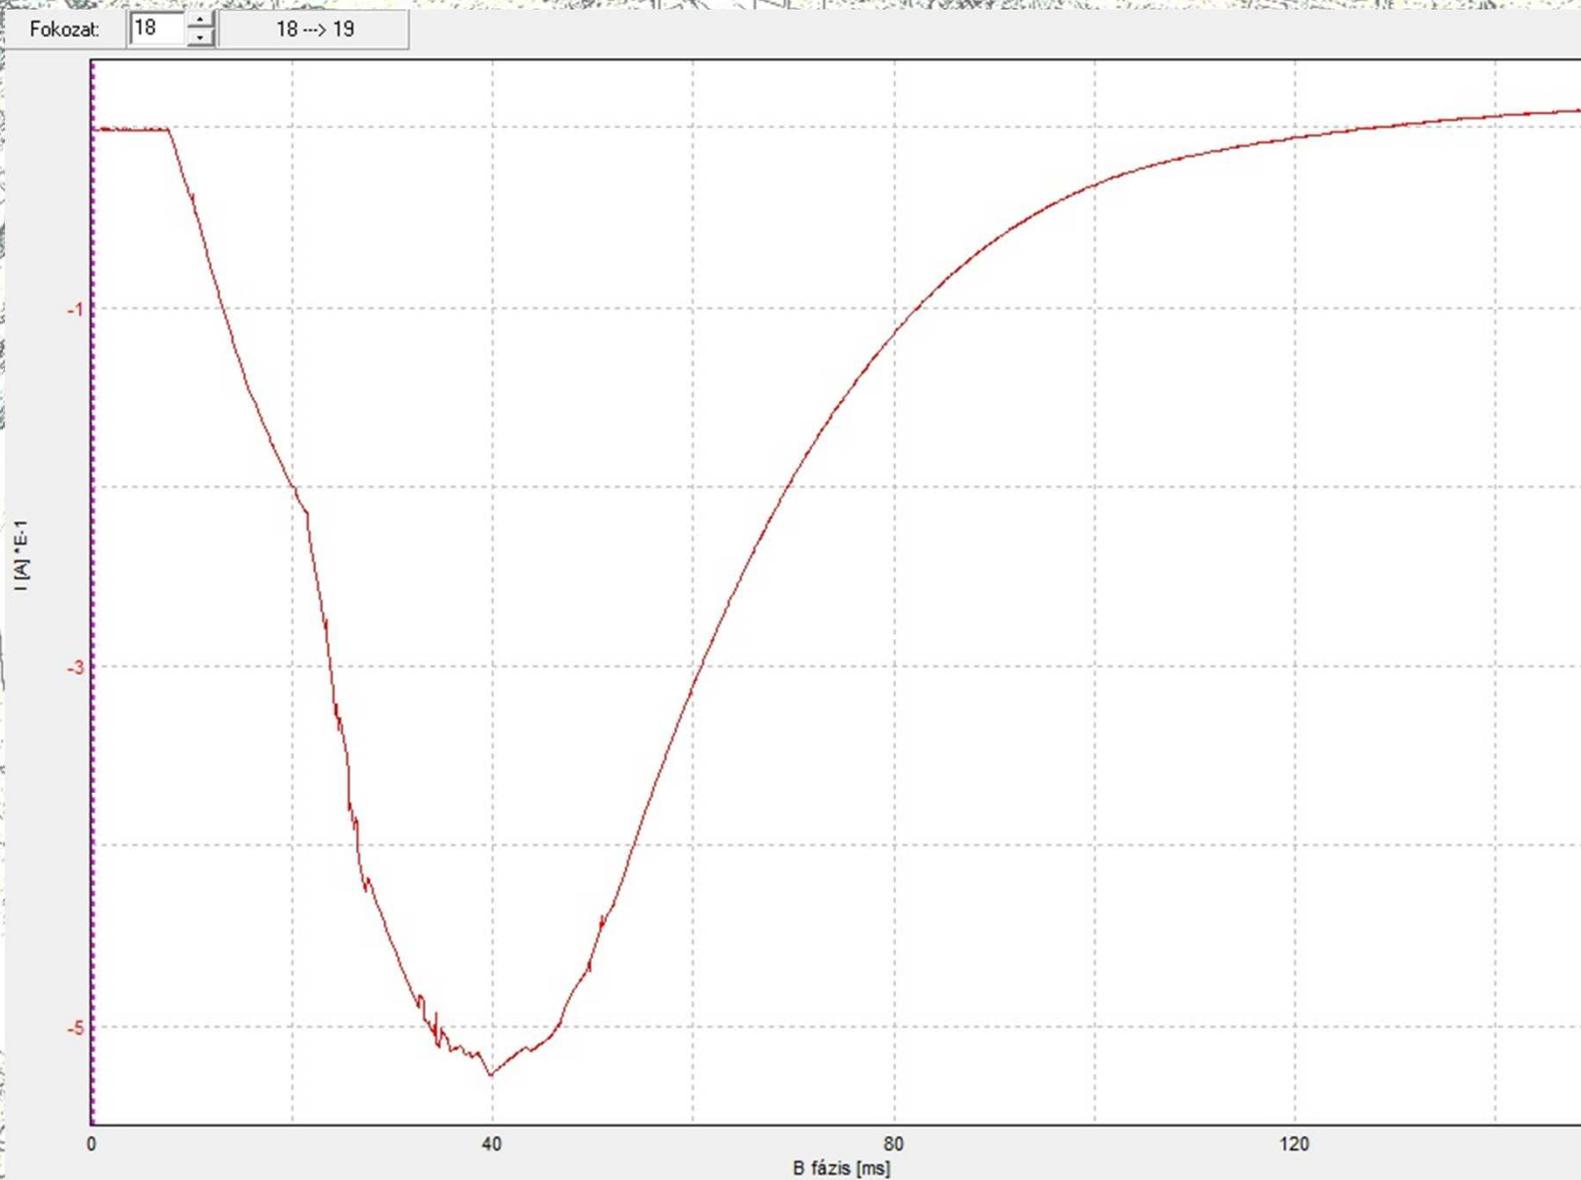
DIII-400-as átkapcsoló érintkező hiba

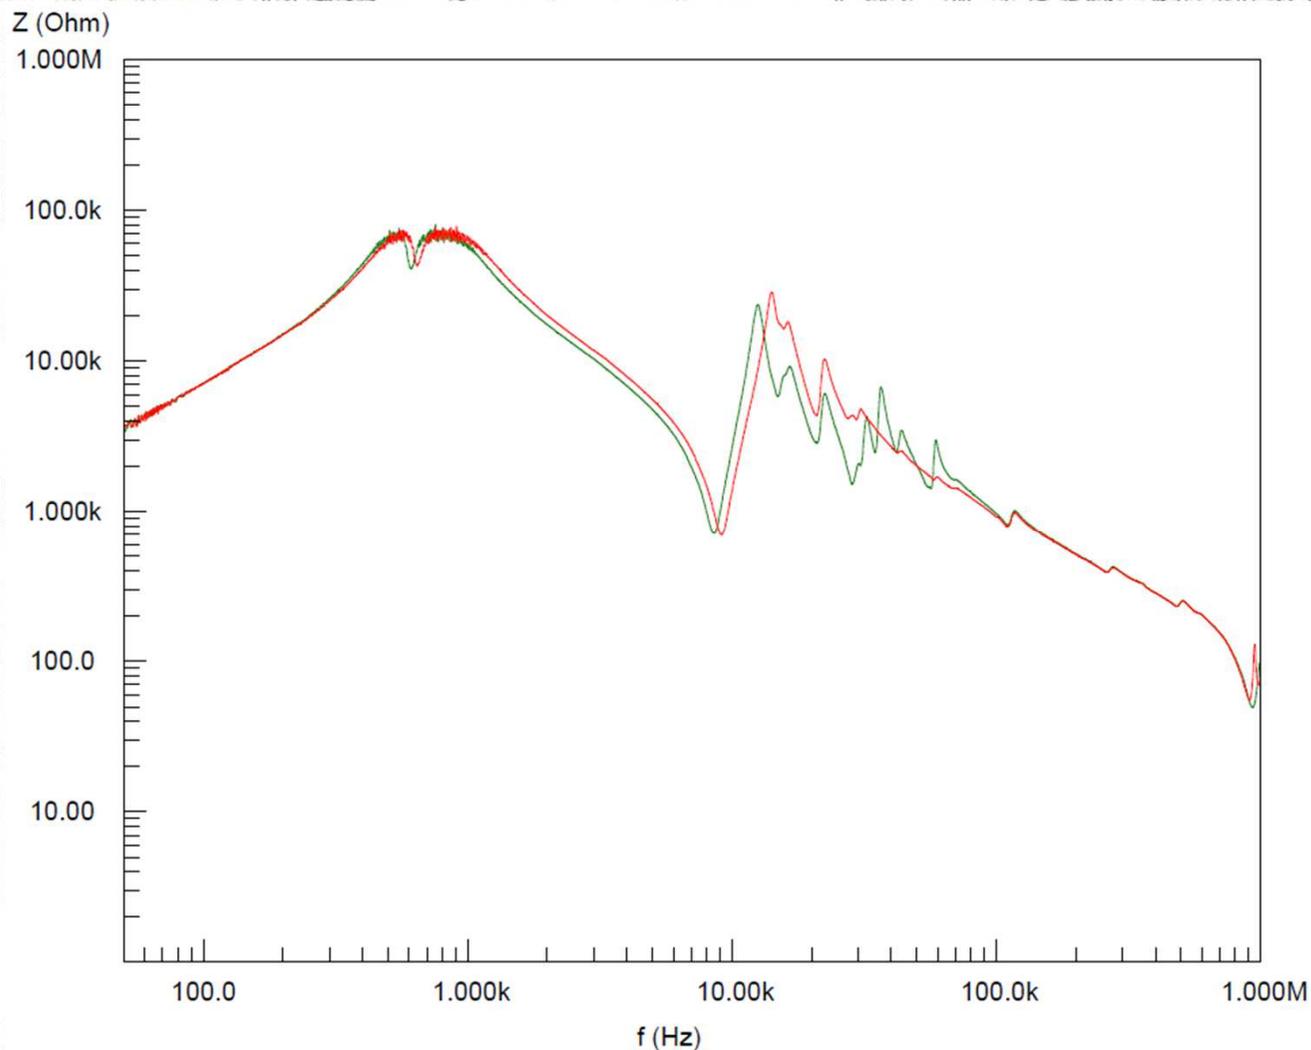
120/10 kV-os 63 MVA-es tr 14-es fokozat alulról és felülről

Nyitott szekunder 13-ból - 15.-ből

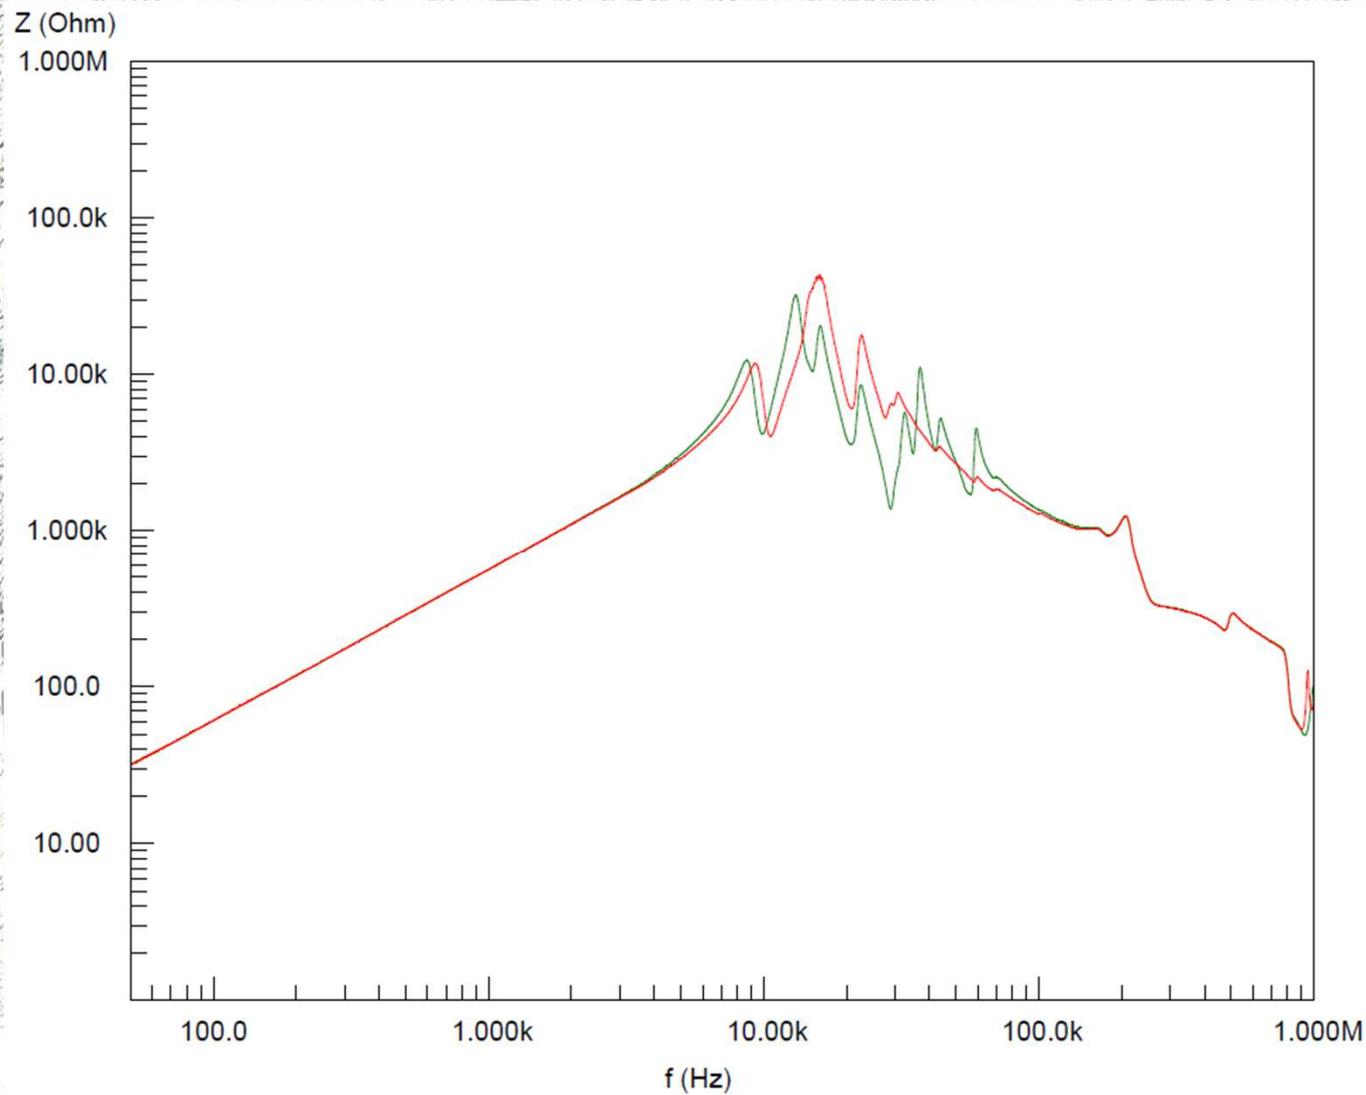
Rövidrezárt-földelt szekunder 13-ból - 15.-ből

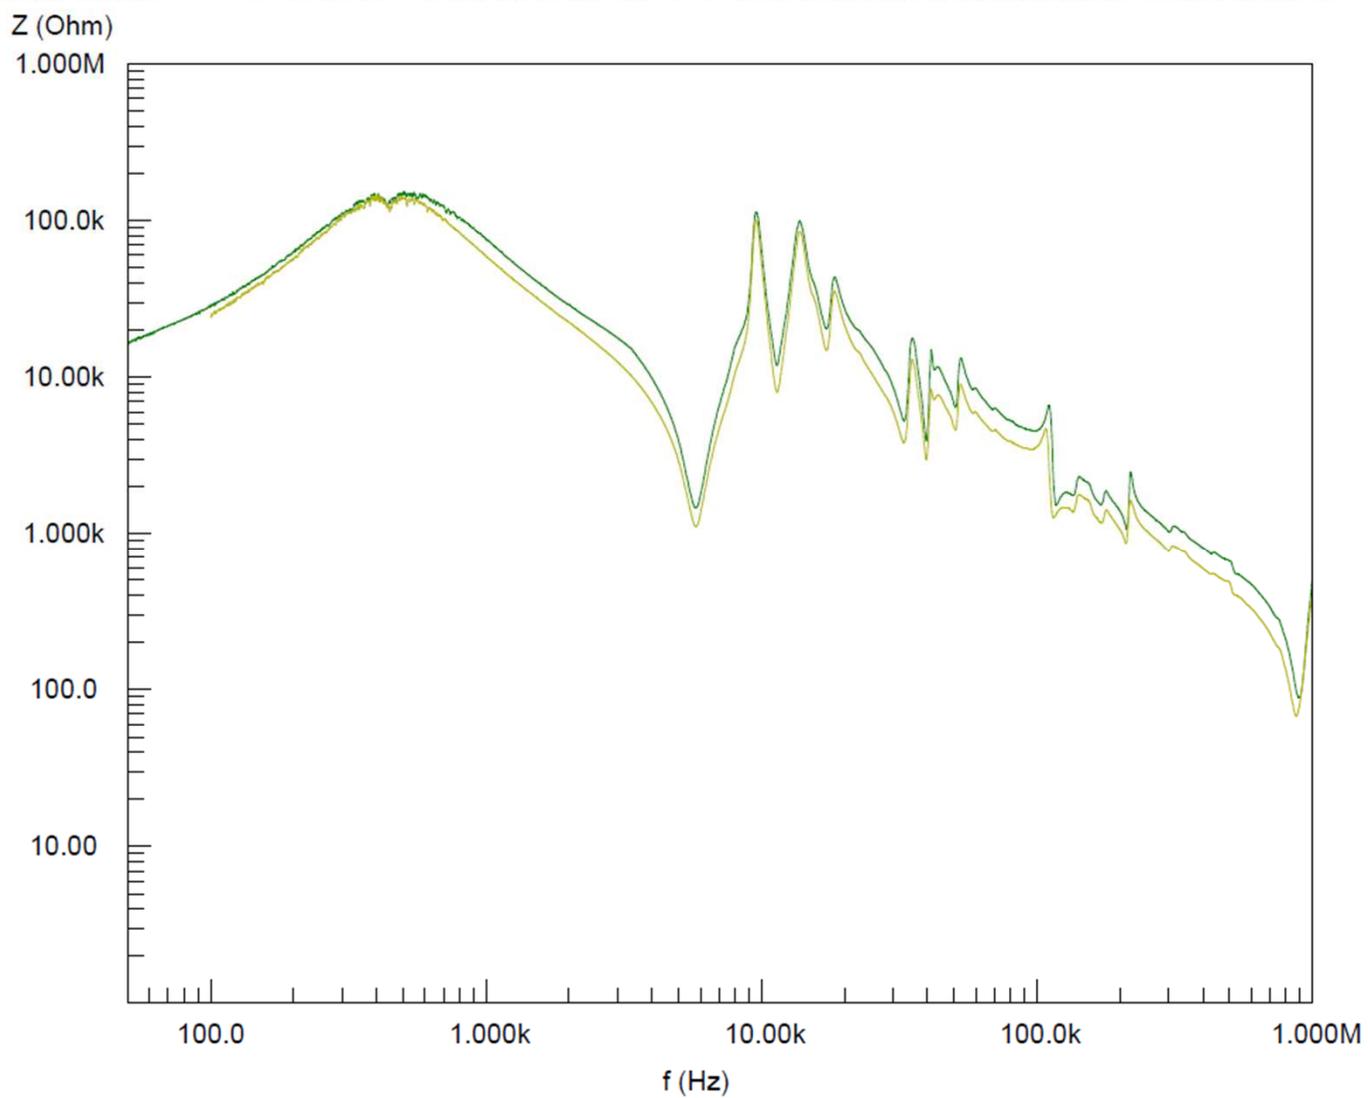
120/20 kV-os tr. C tekercs (nyitott szekunder)

2005. – 2015.

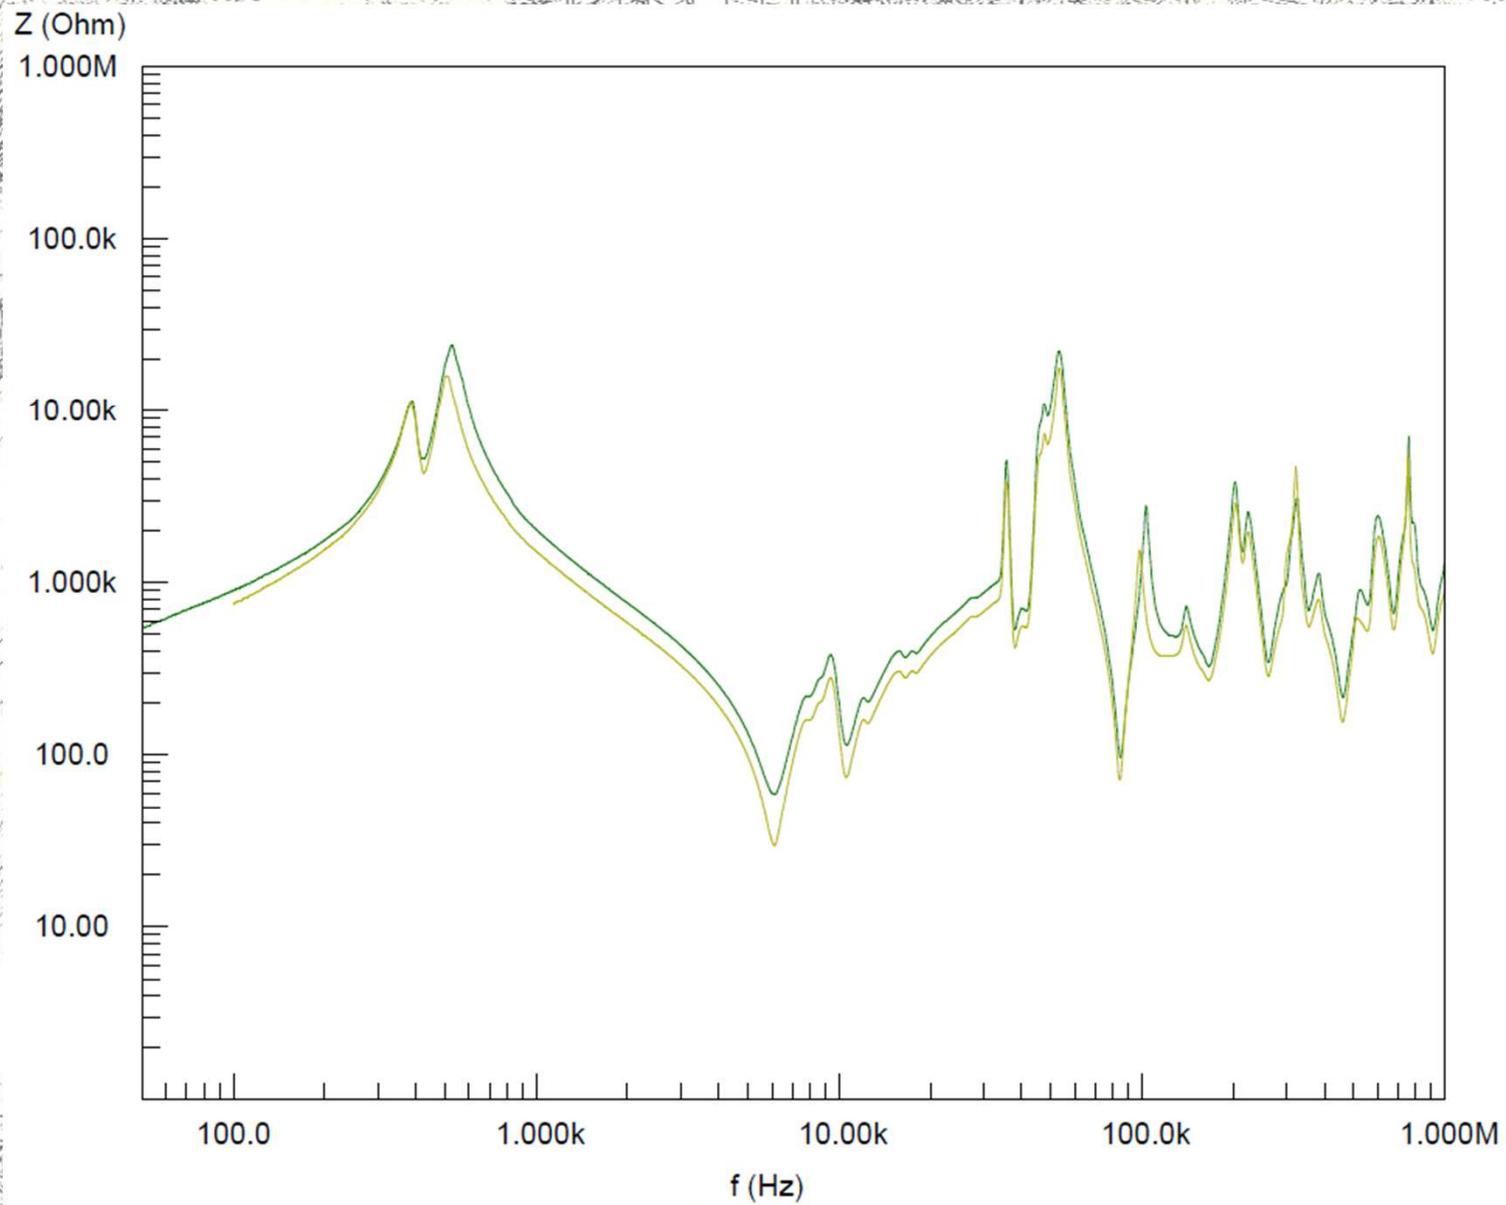
20 kV-os oldal c tekerecs (nyitott primer) 2005. - 2015.

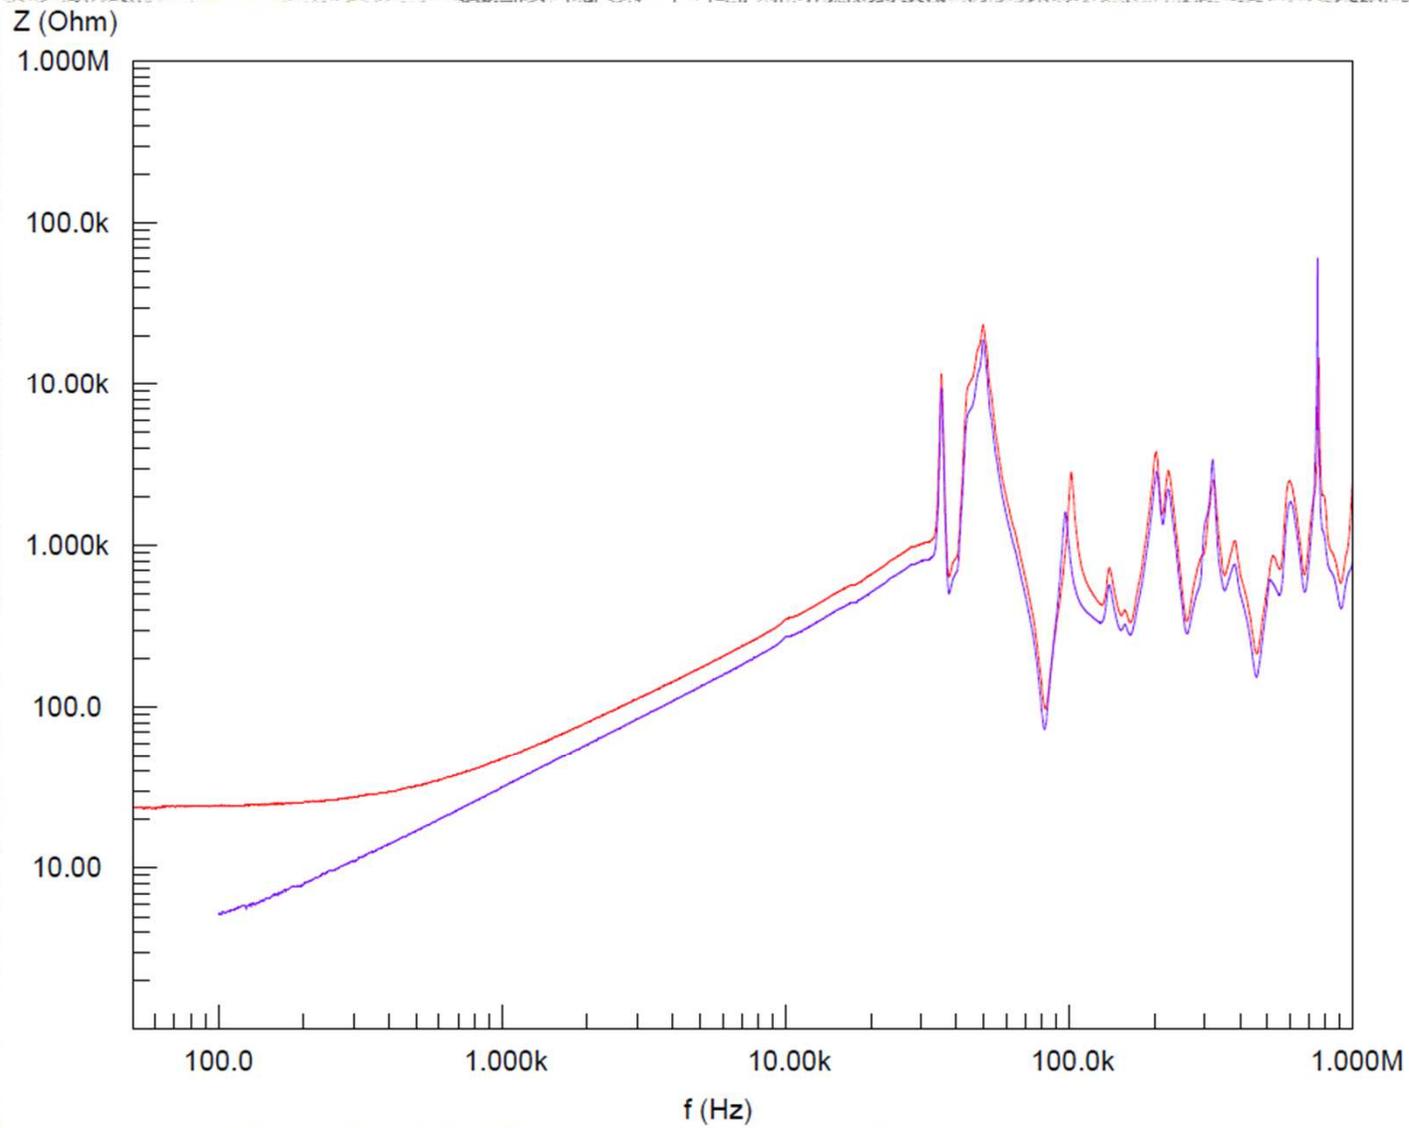
20 kV-os oldal c tekerecs (rövidrezárt, földelt primer) 2005. - 2015.

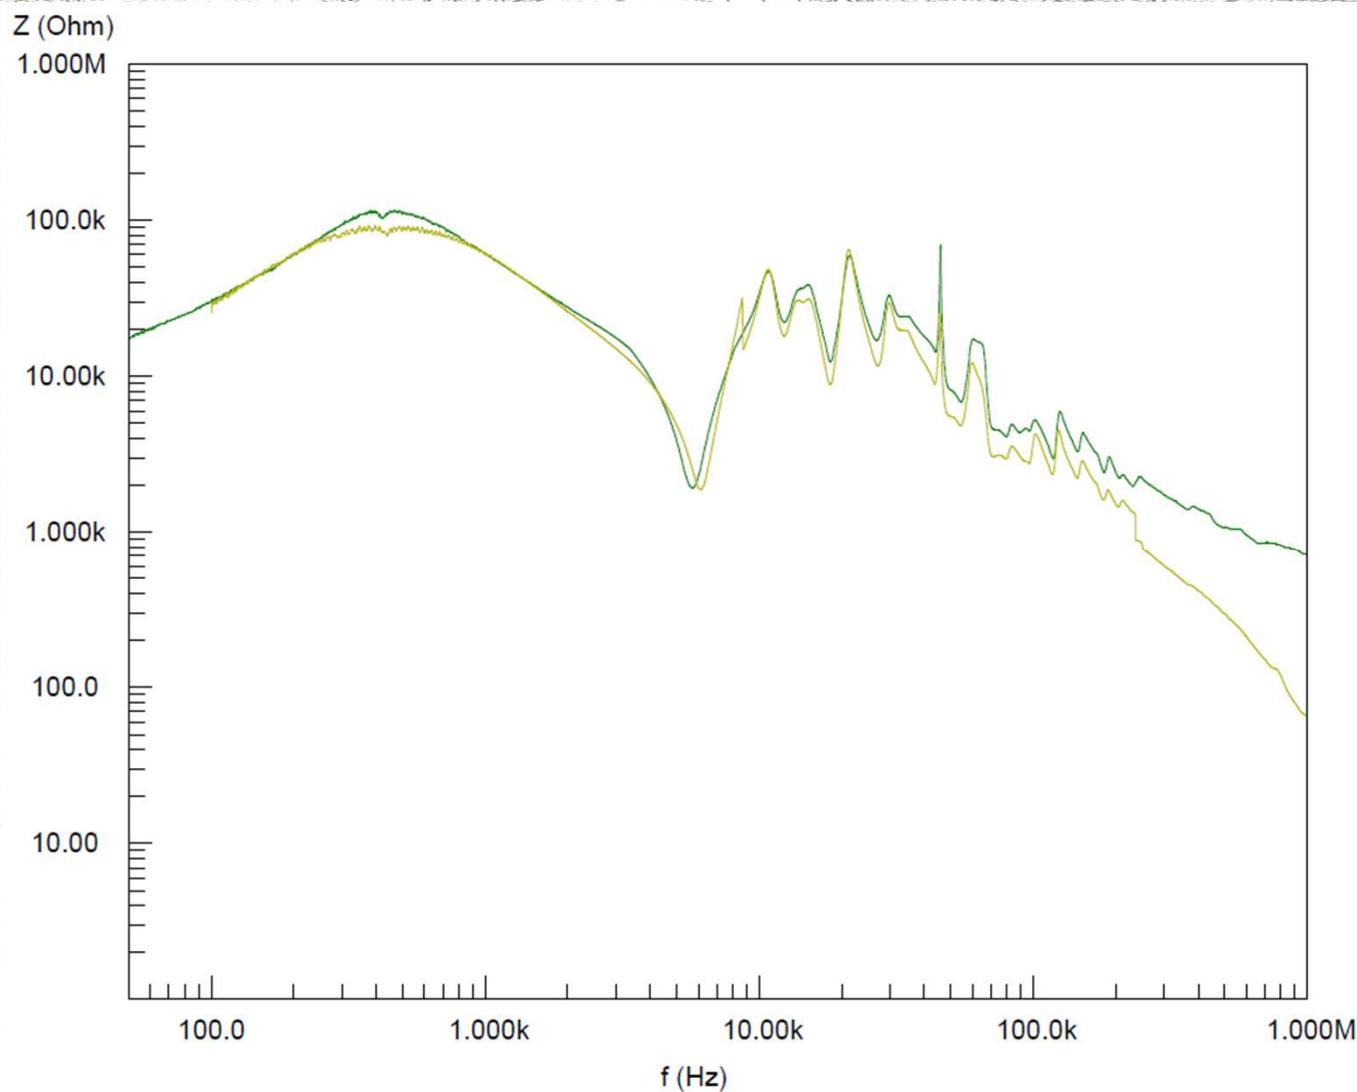
120/20 kV-os tr. A tekercs (szekunder oldal nyitott)

2011. - 2016.

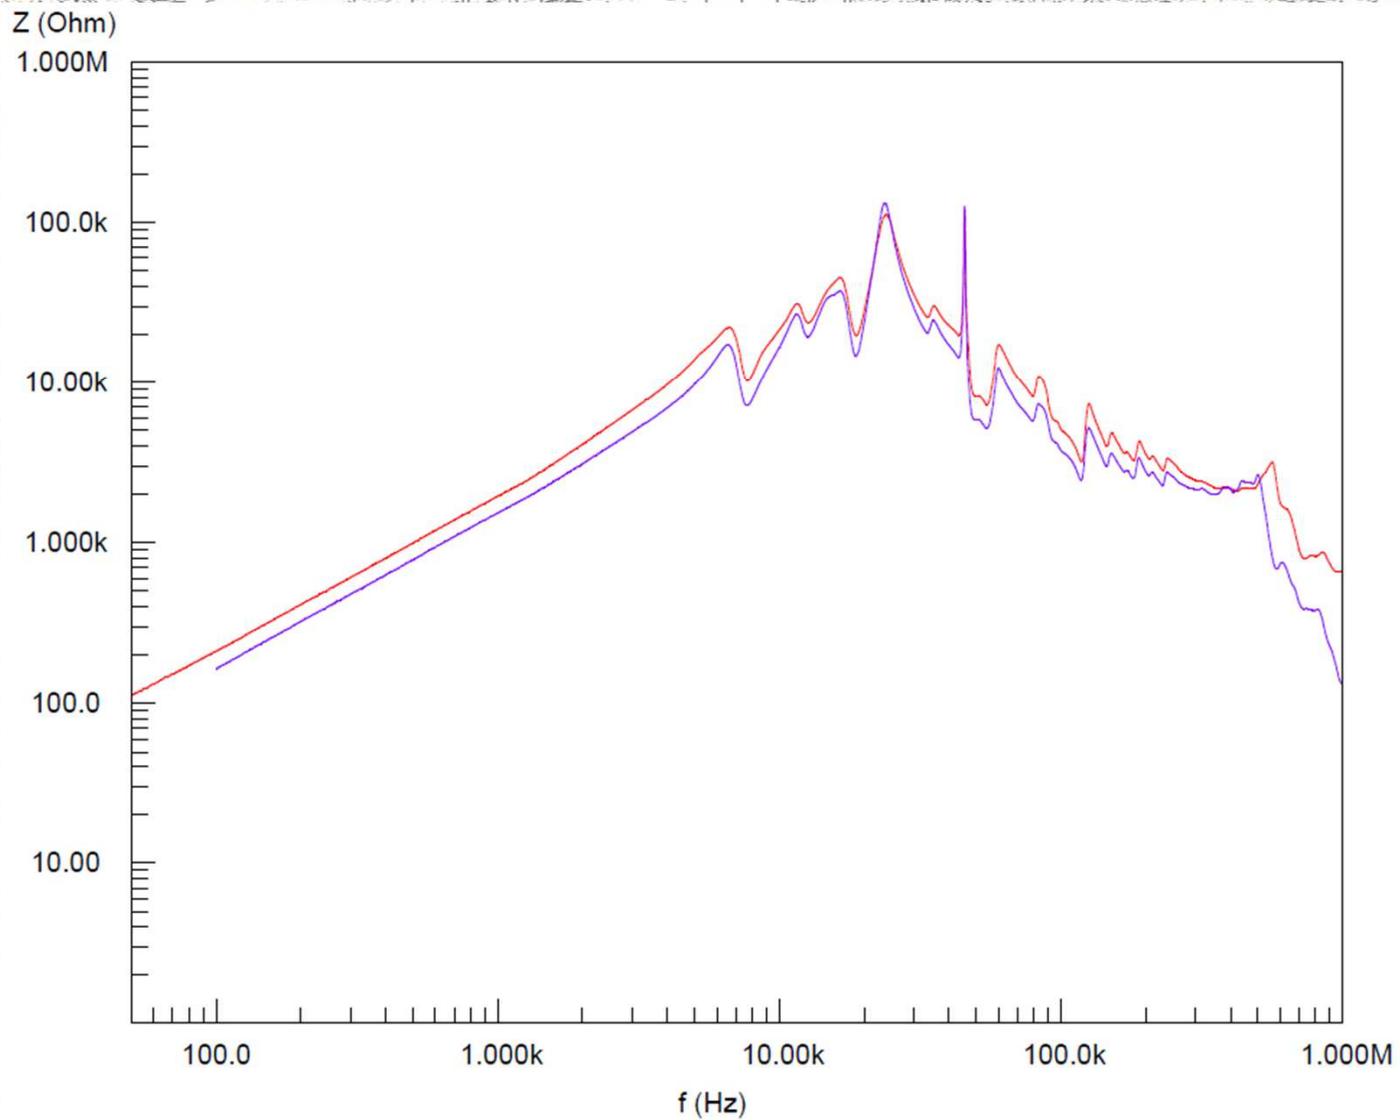
A tekercs (szekunder oldal rövidrezárva)

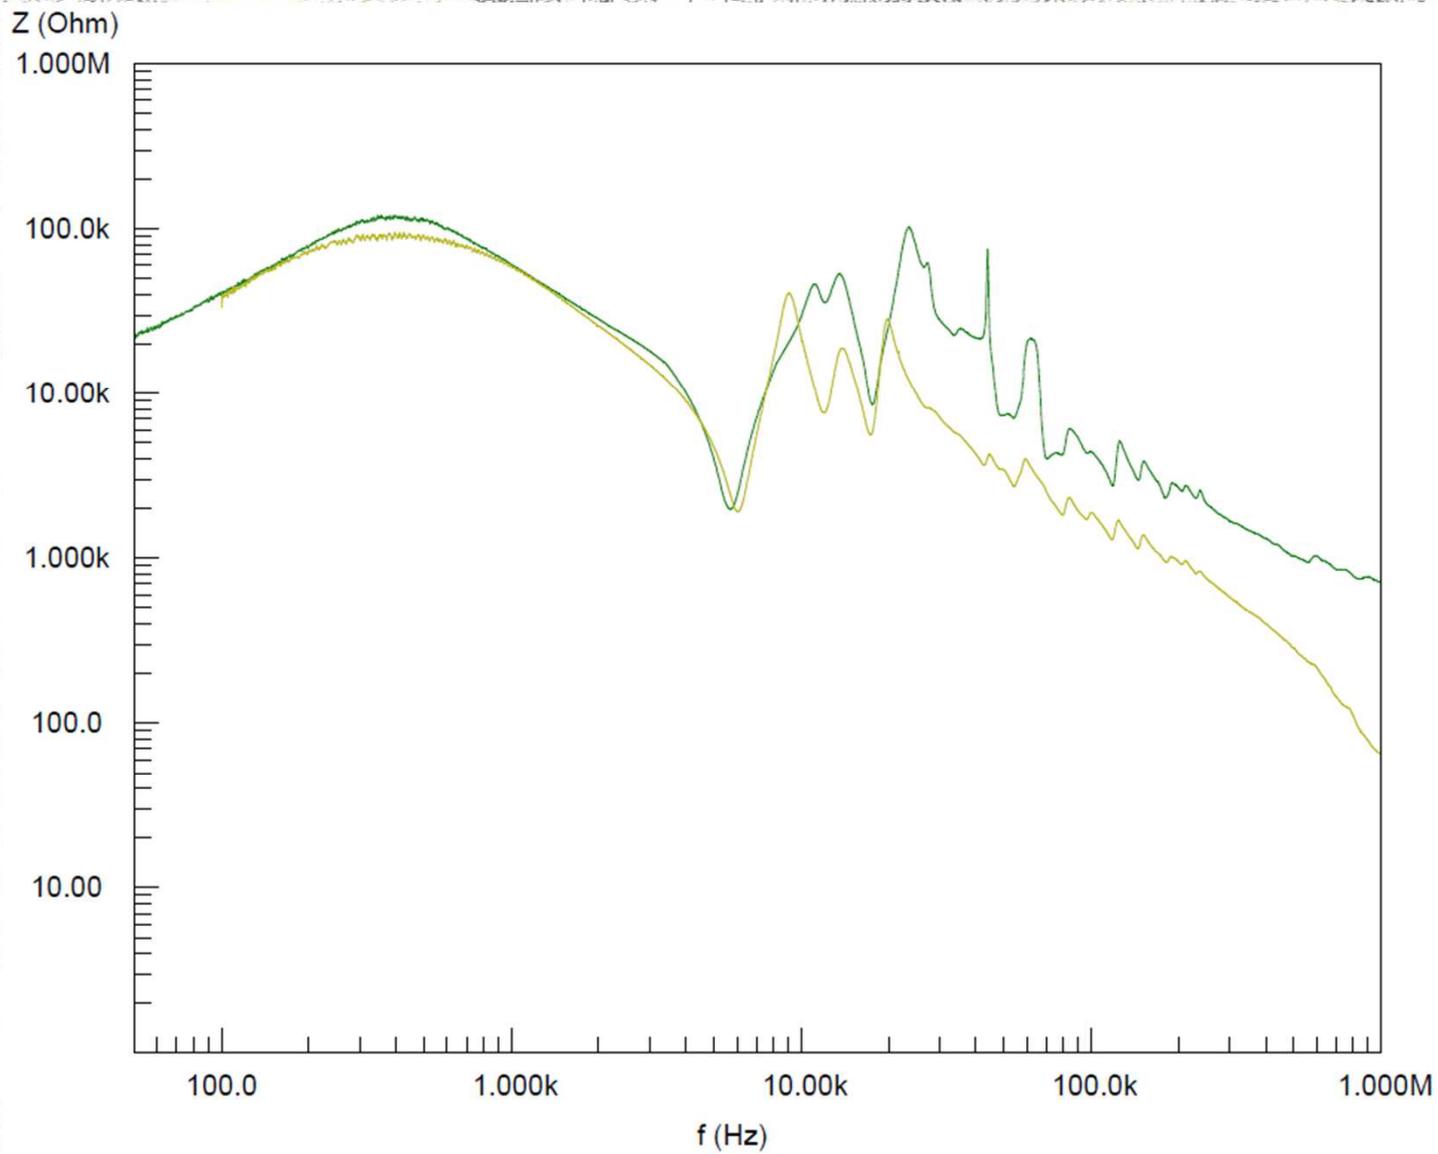
B tekercs (szekunder oldal nyitott) 2011. - 2016.

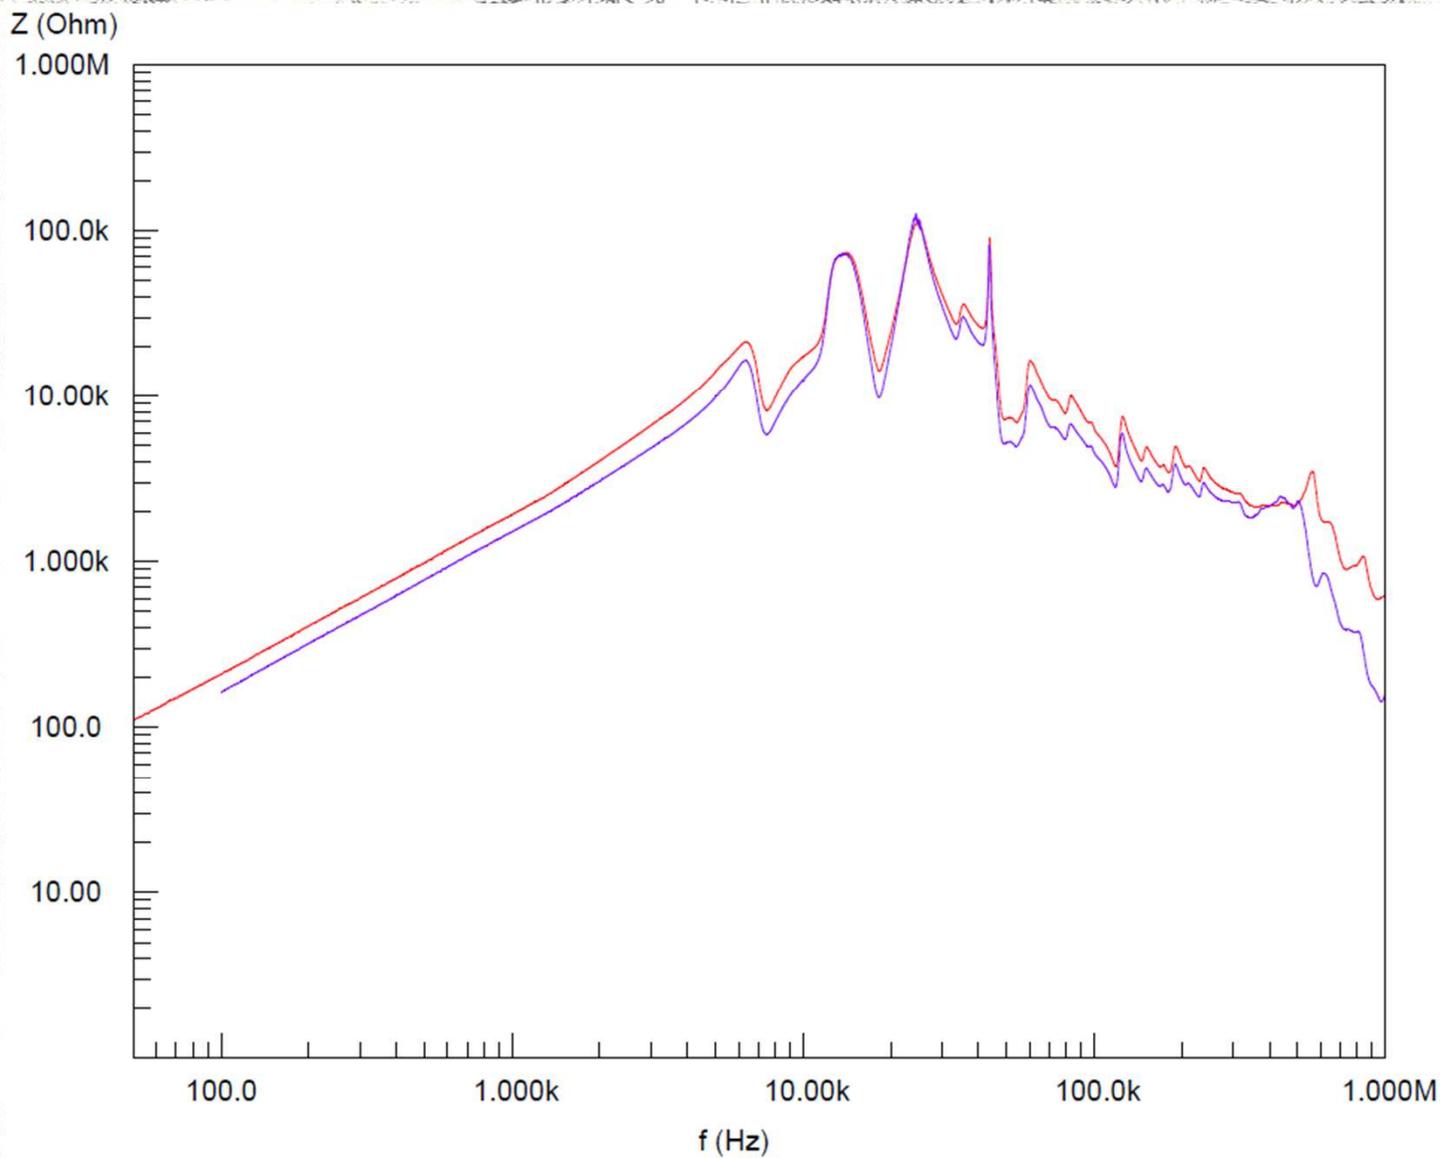
B tekercs (szekunder oldal rövidrezárva) 2011. - 2016.
