Szigetelésdiagnosztikai konferencia
Sümege 2016.

ELMŰ-ÉMÁSZ Hálózati kft.
Szakszolgálatok osztály

Alállomási diagnosztika. Mérések. Hibák. Érdekeségek.

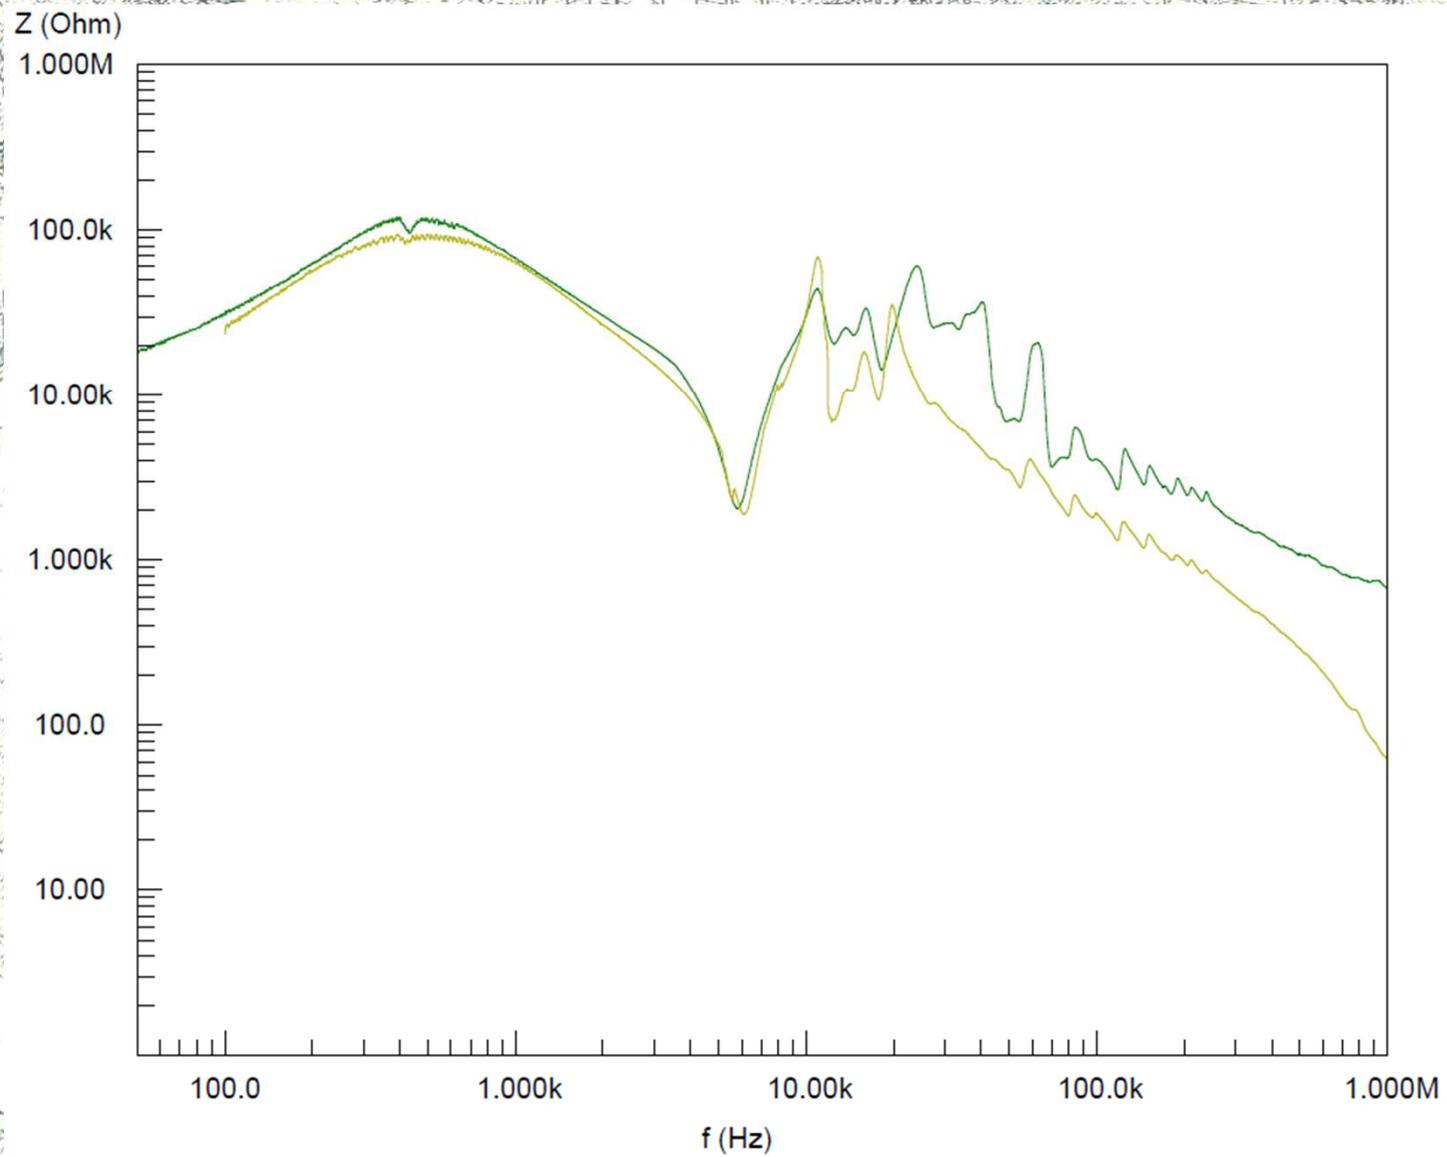
C tekercs (szekunder oldal nyitott) 2011. - 2016.

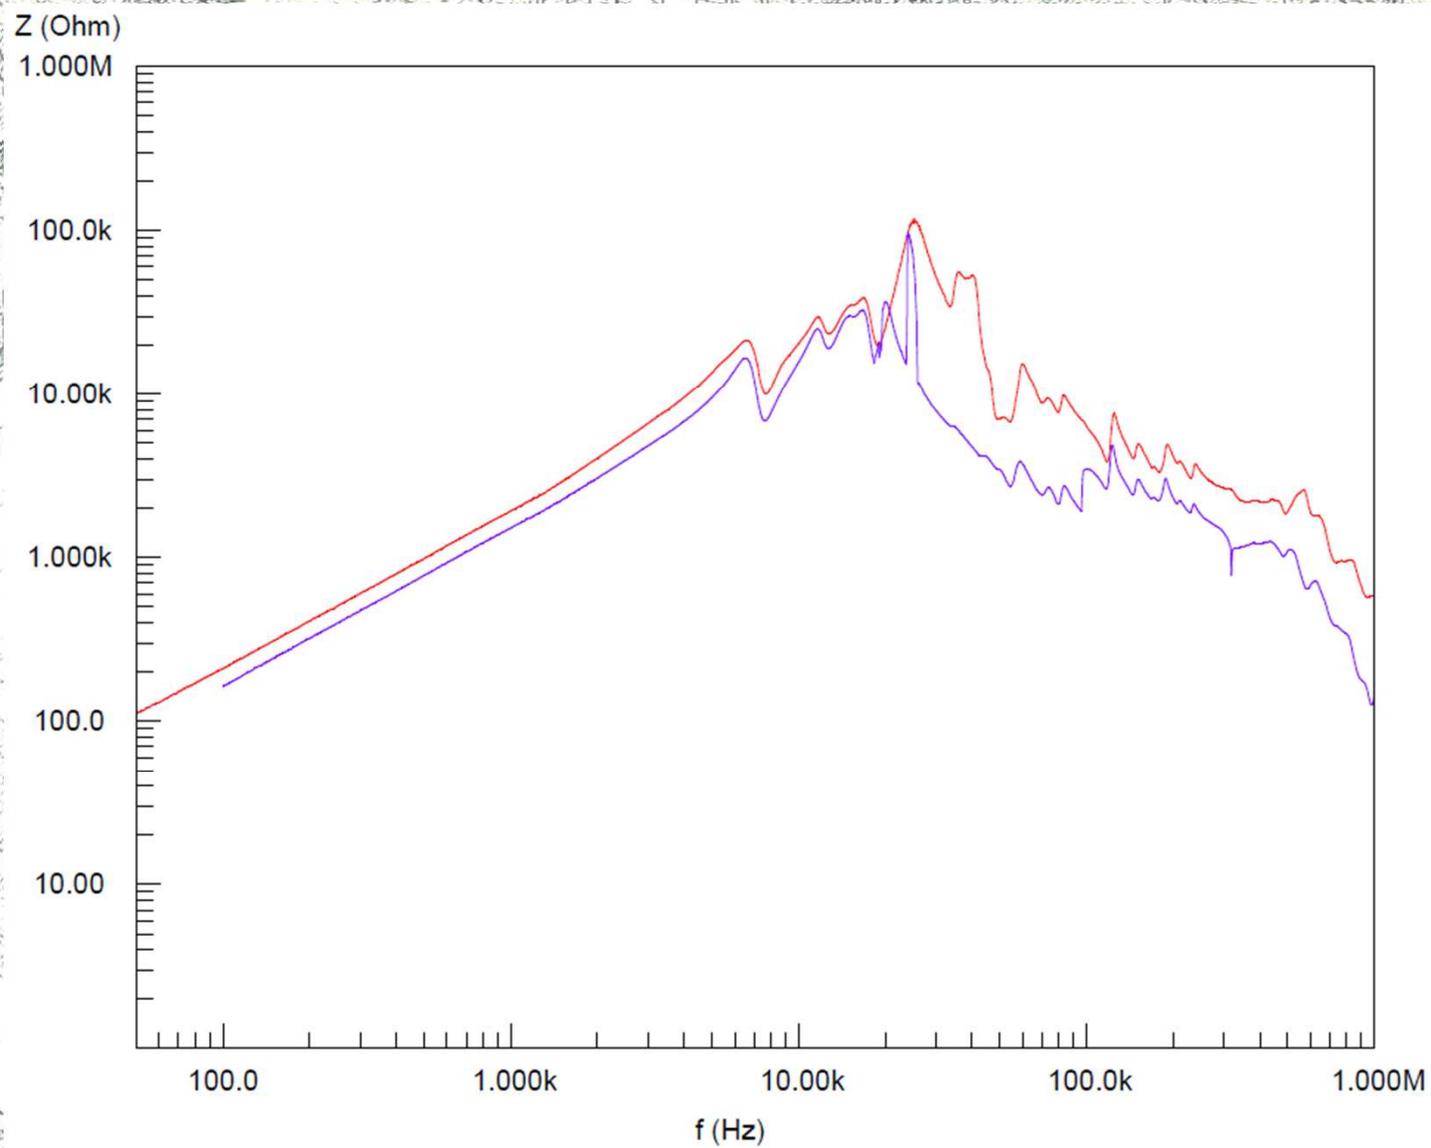
C tekercs (szekunder oldal rövidrezárva)

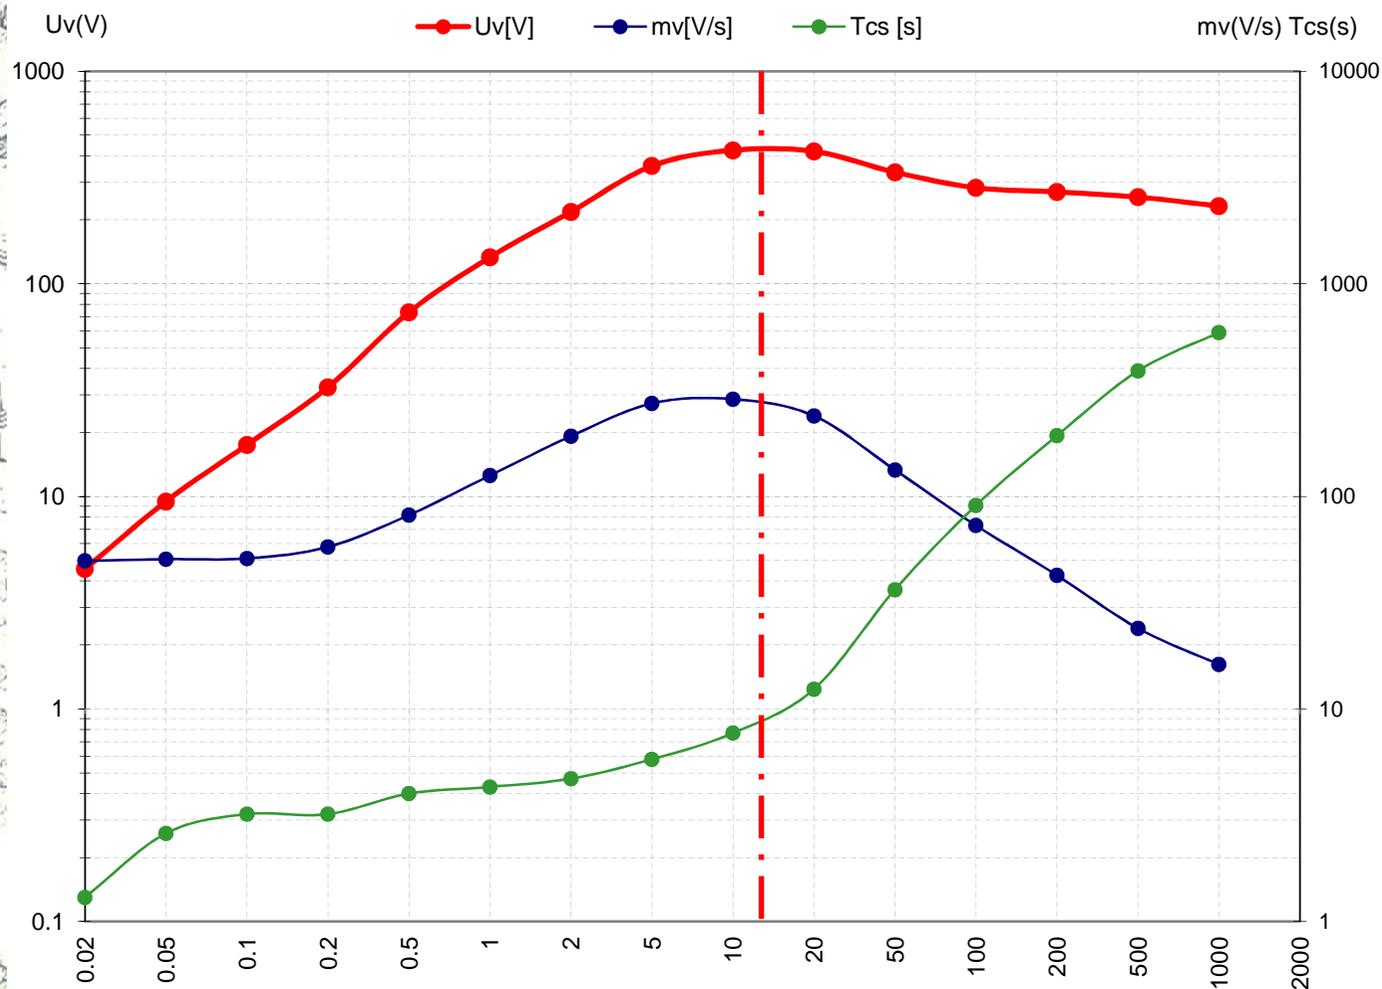
1992-ben gyártott 120/20 kV-os transzformátor Olajregenerálás regenerálás előtt

39 °C - τ_c 13 s - $\approx 2\%$
Primer - Föld (20 °C-ra): $R_{60} = 2.68 \text{ G}\Omega$

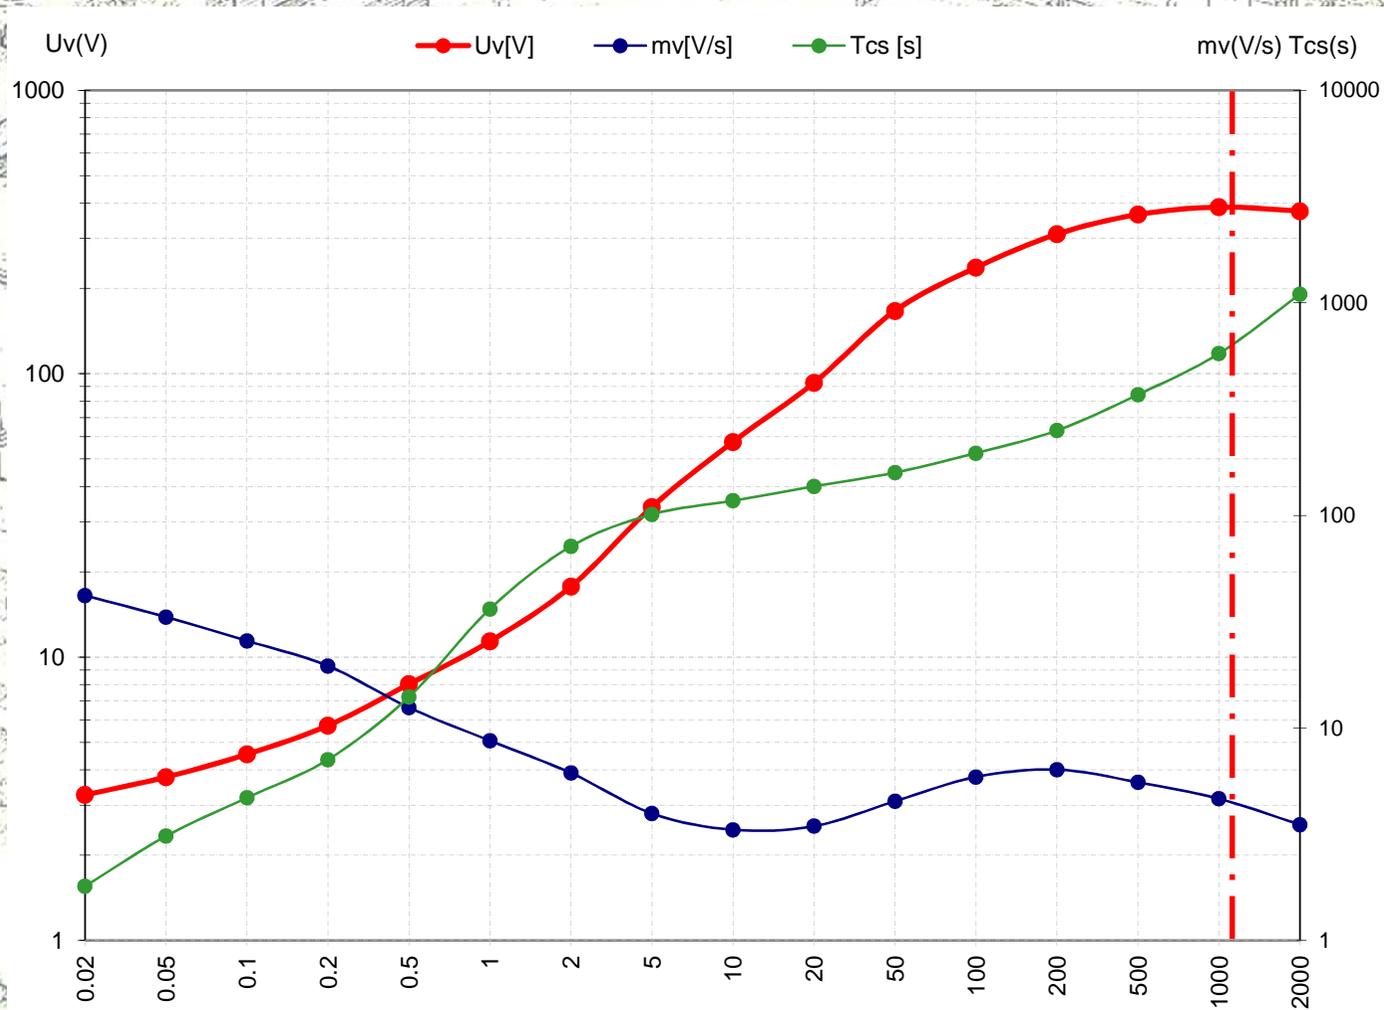
Regenerálás után 2,5 hónappal

28 °C - τ_c 1100 s - $\approx 0.7\%$
Primer - Föld (20 °C-ra): $R_{60} = 11.2 \text{ G}\Omega$

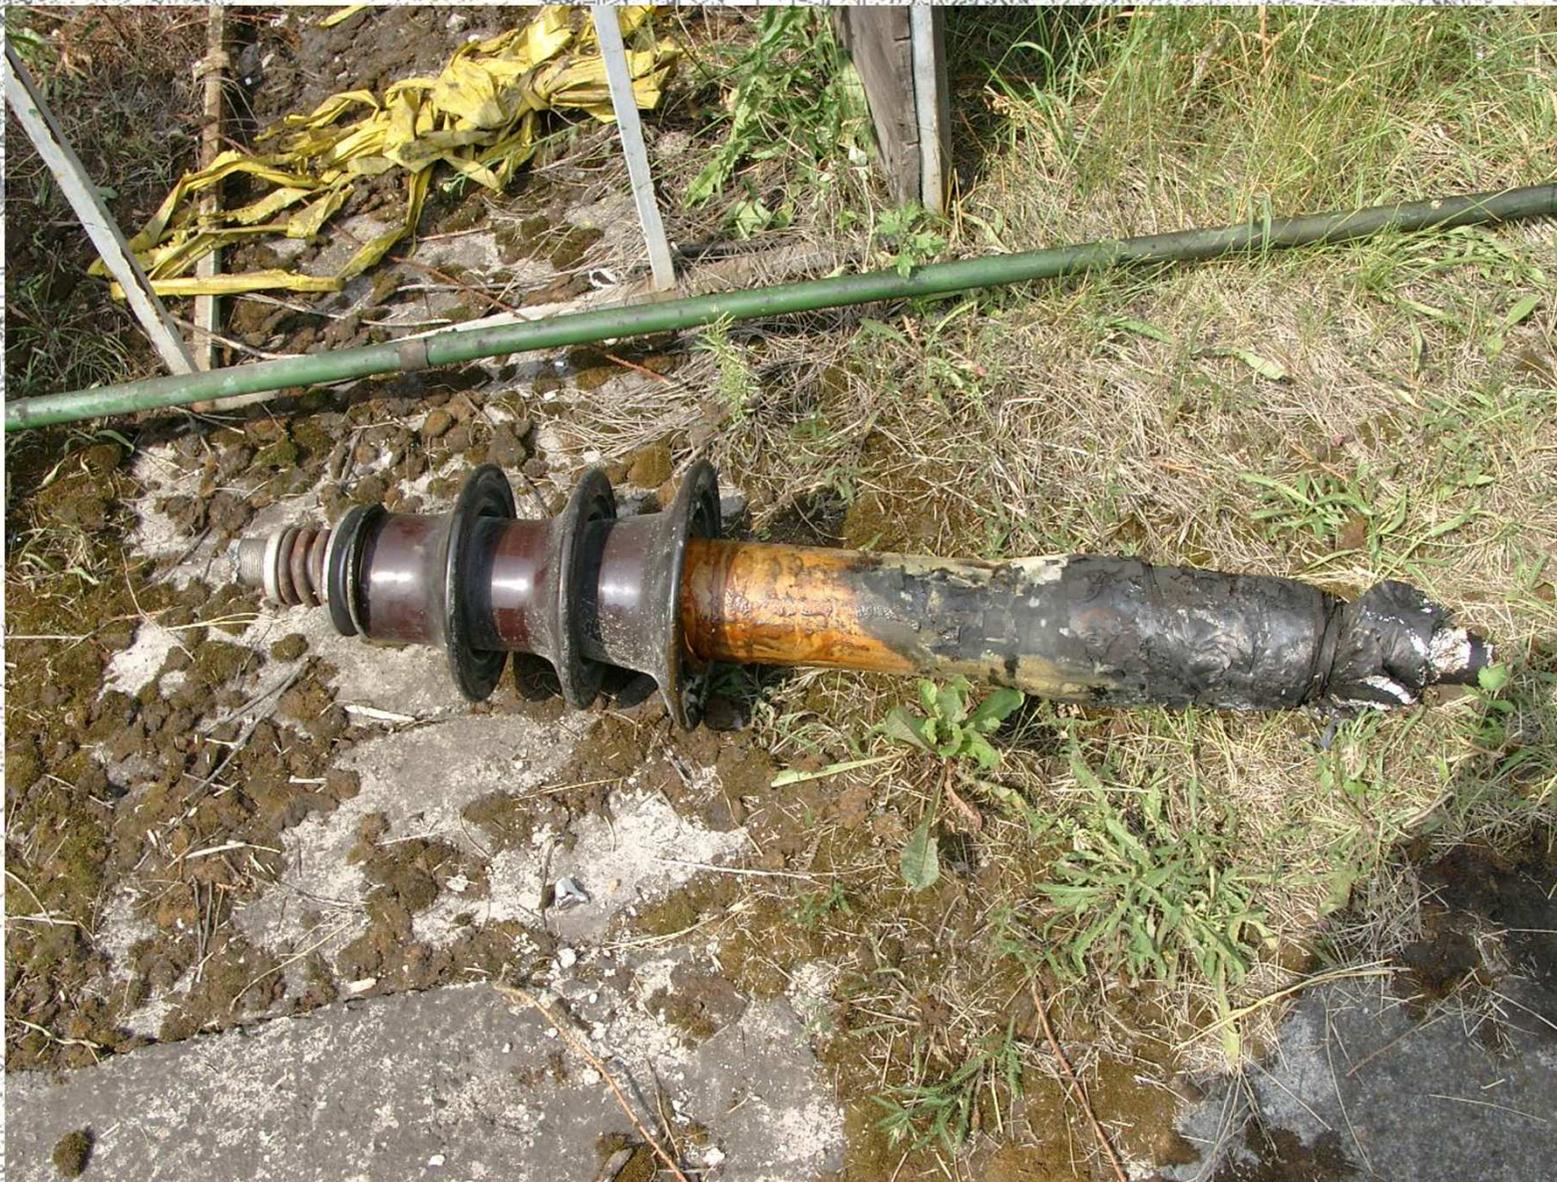
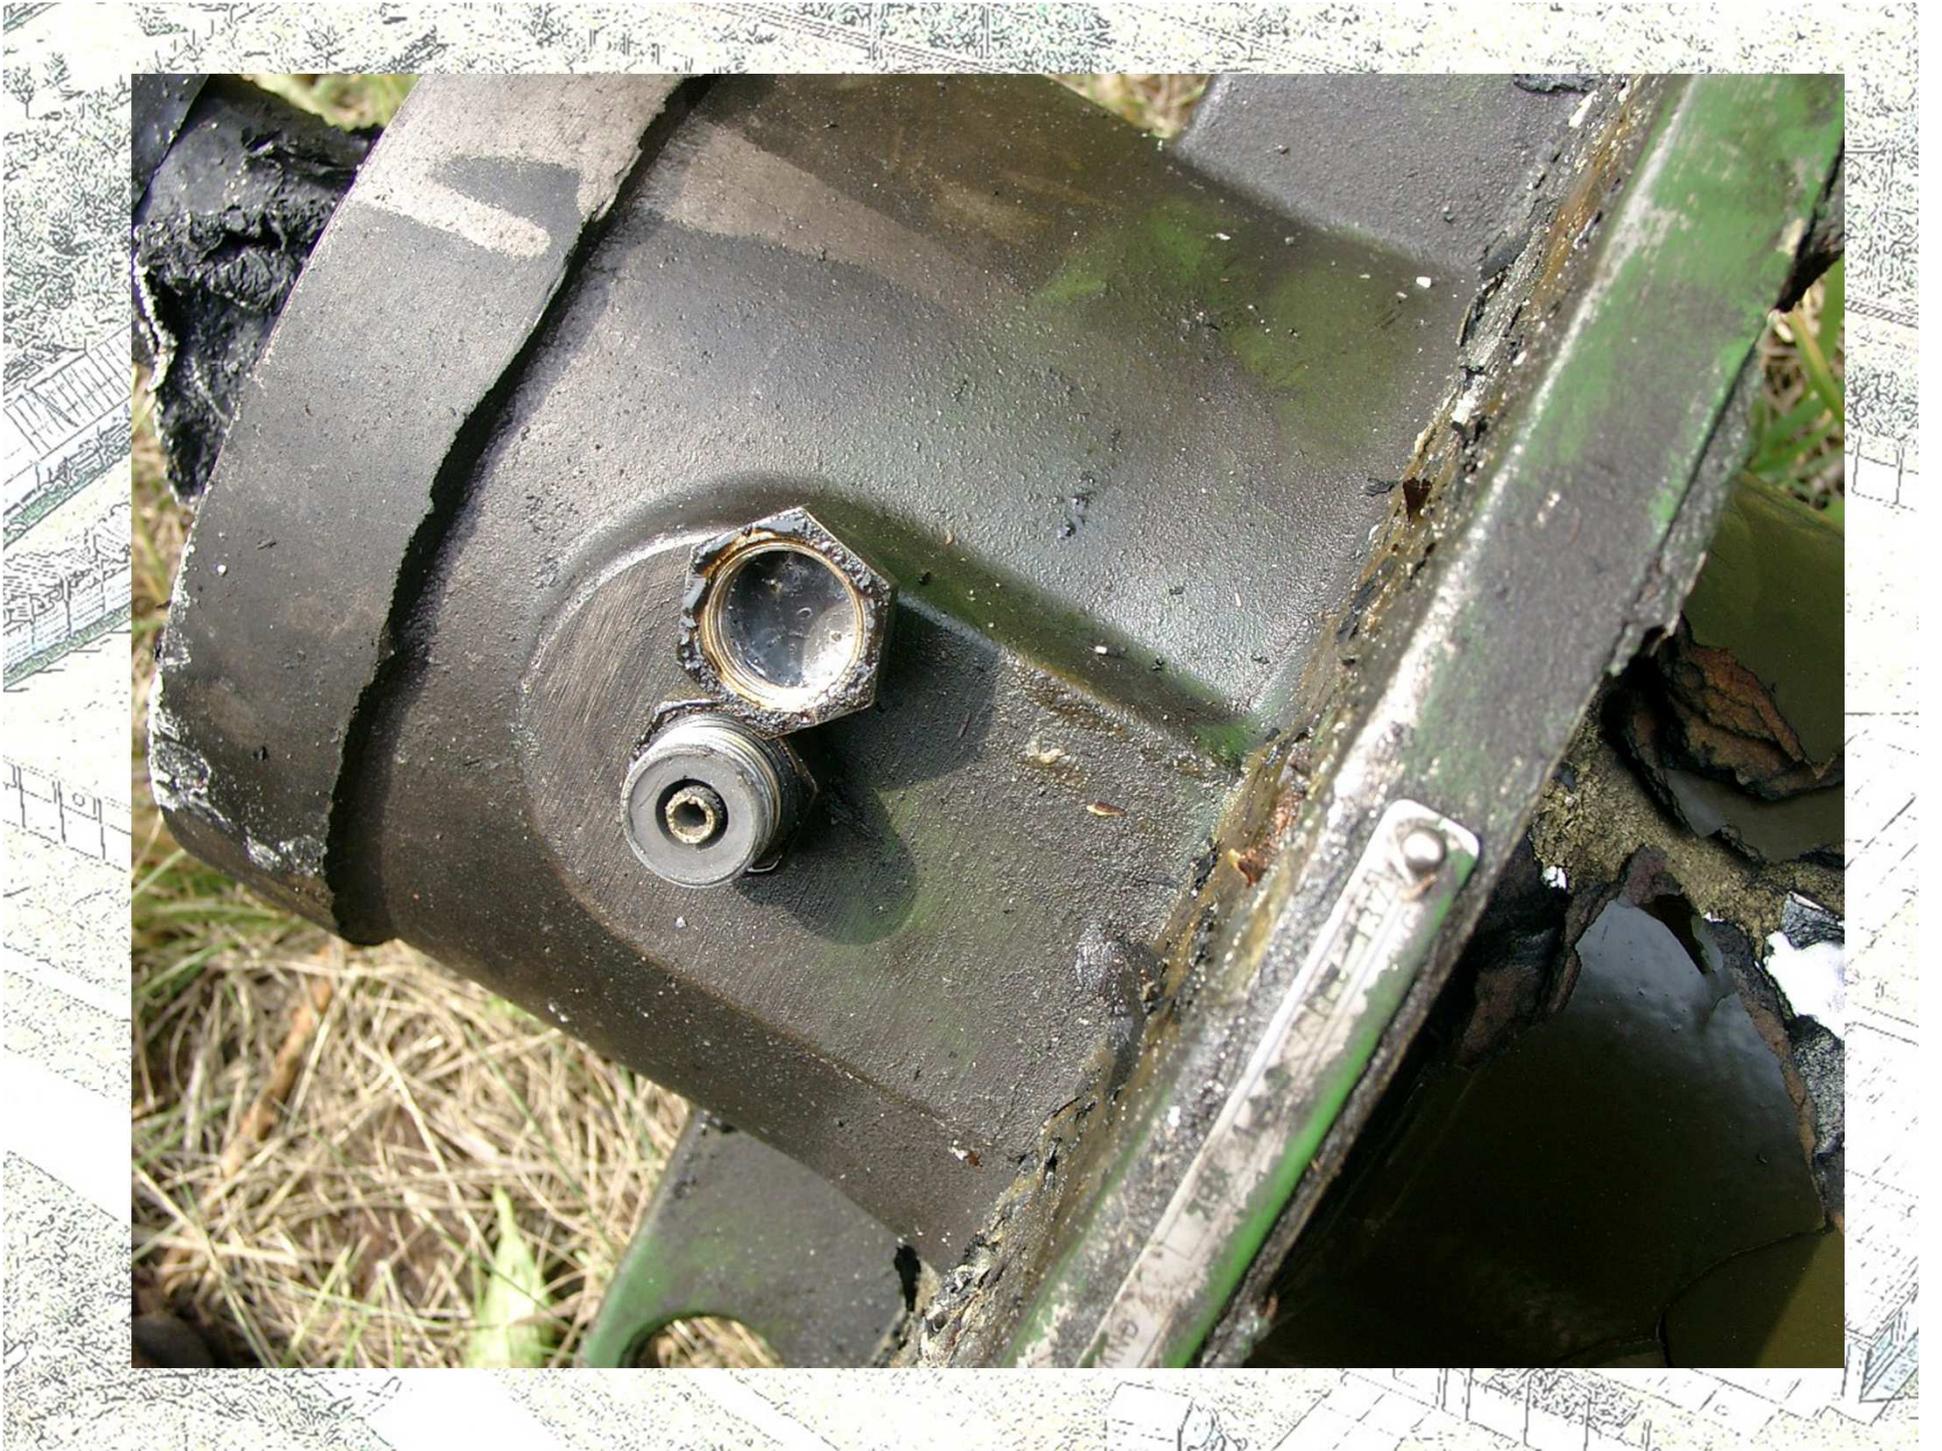
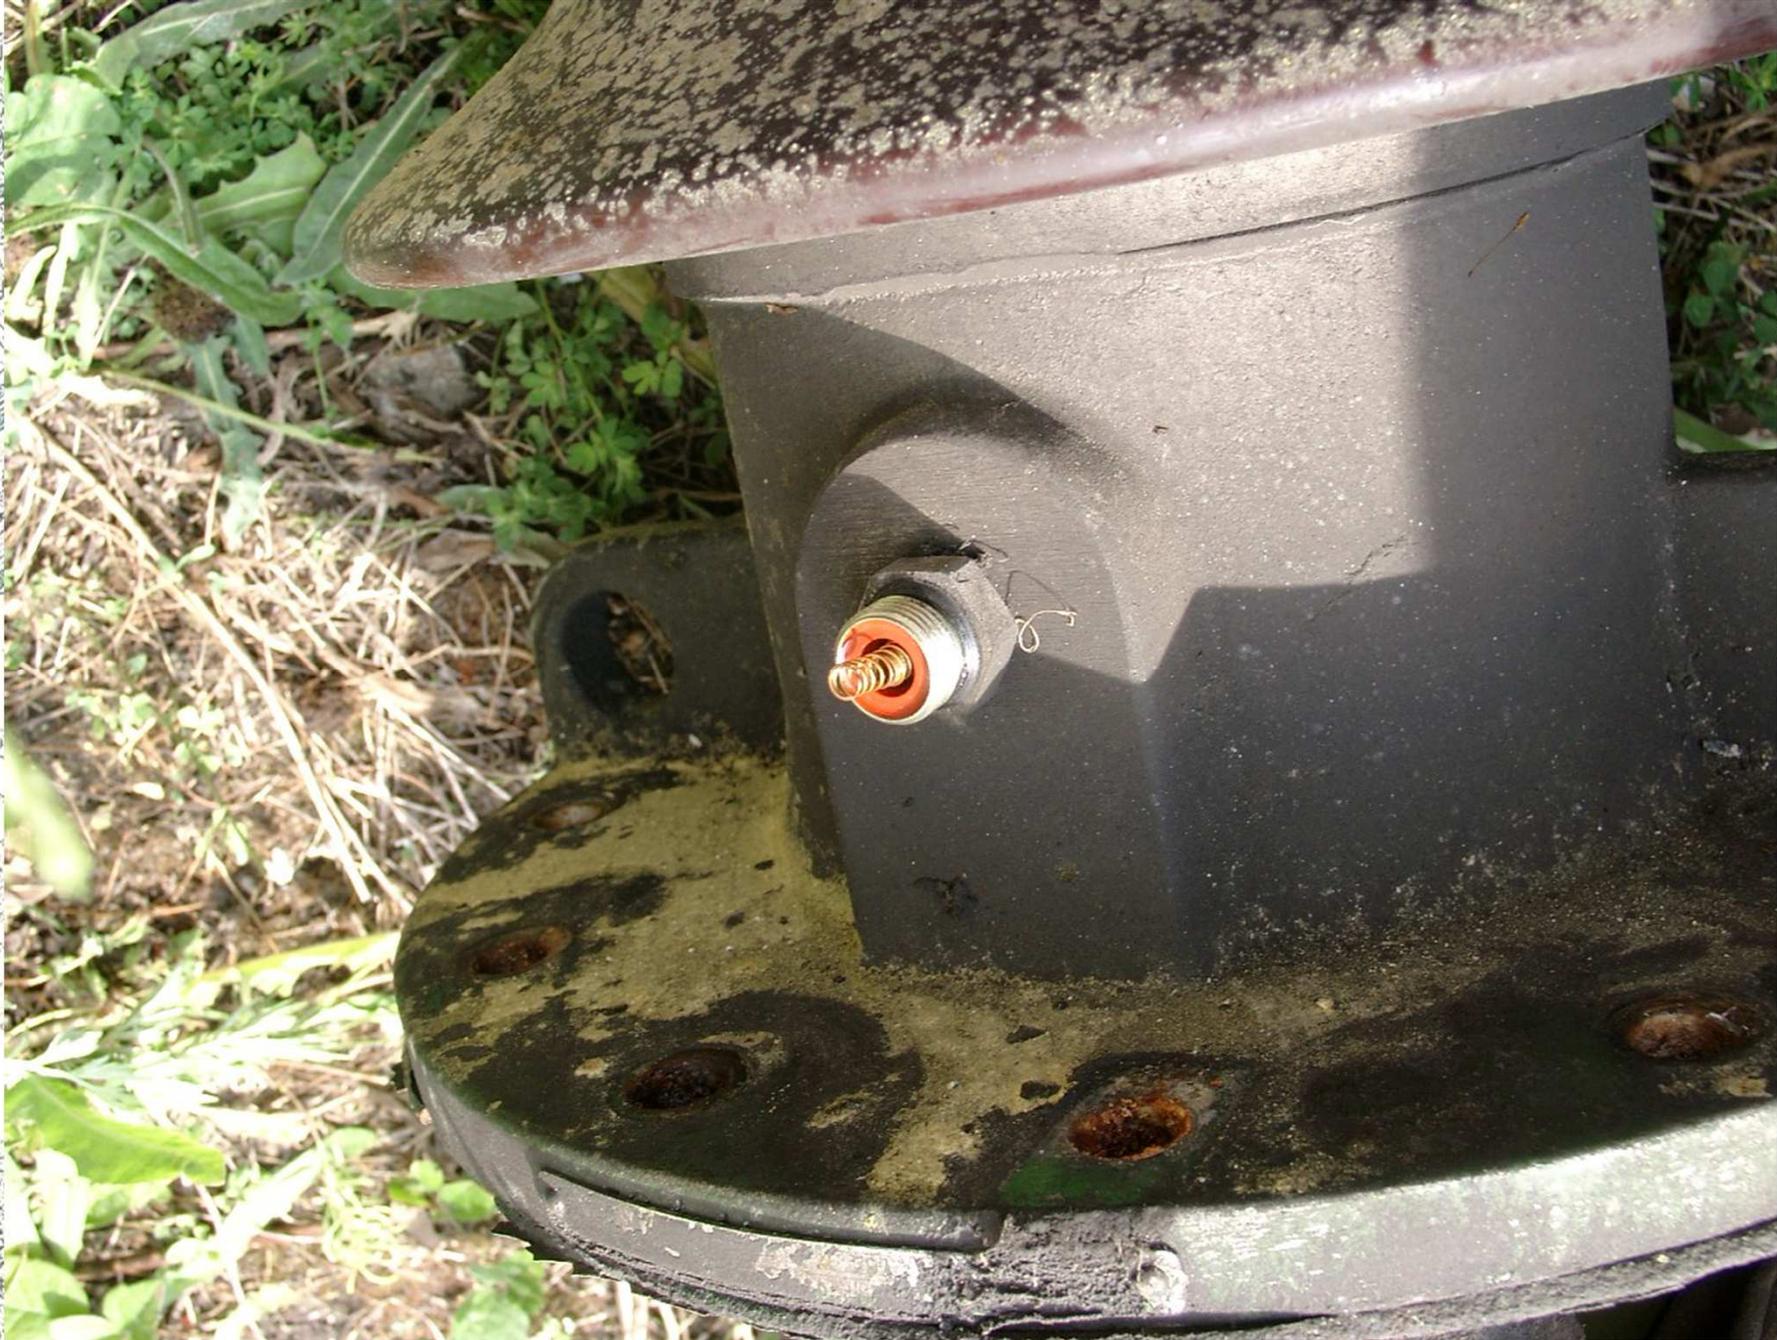
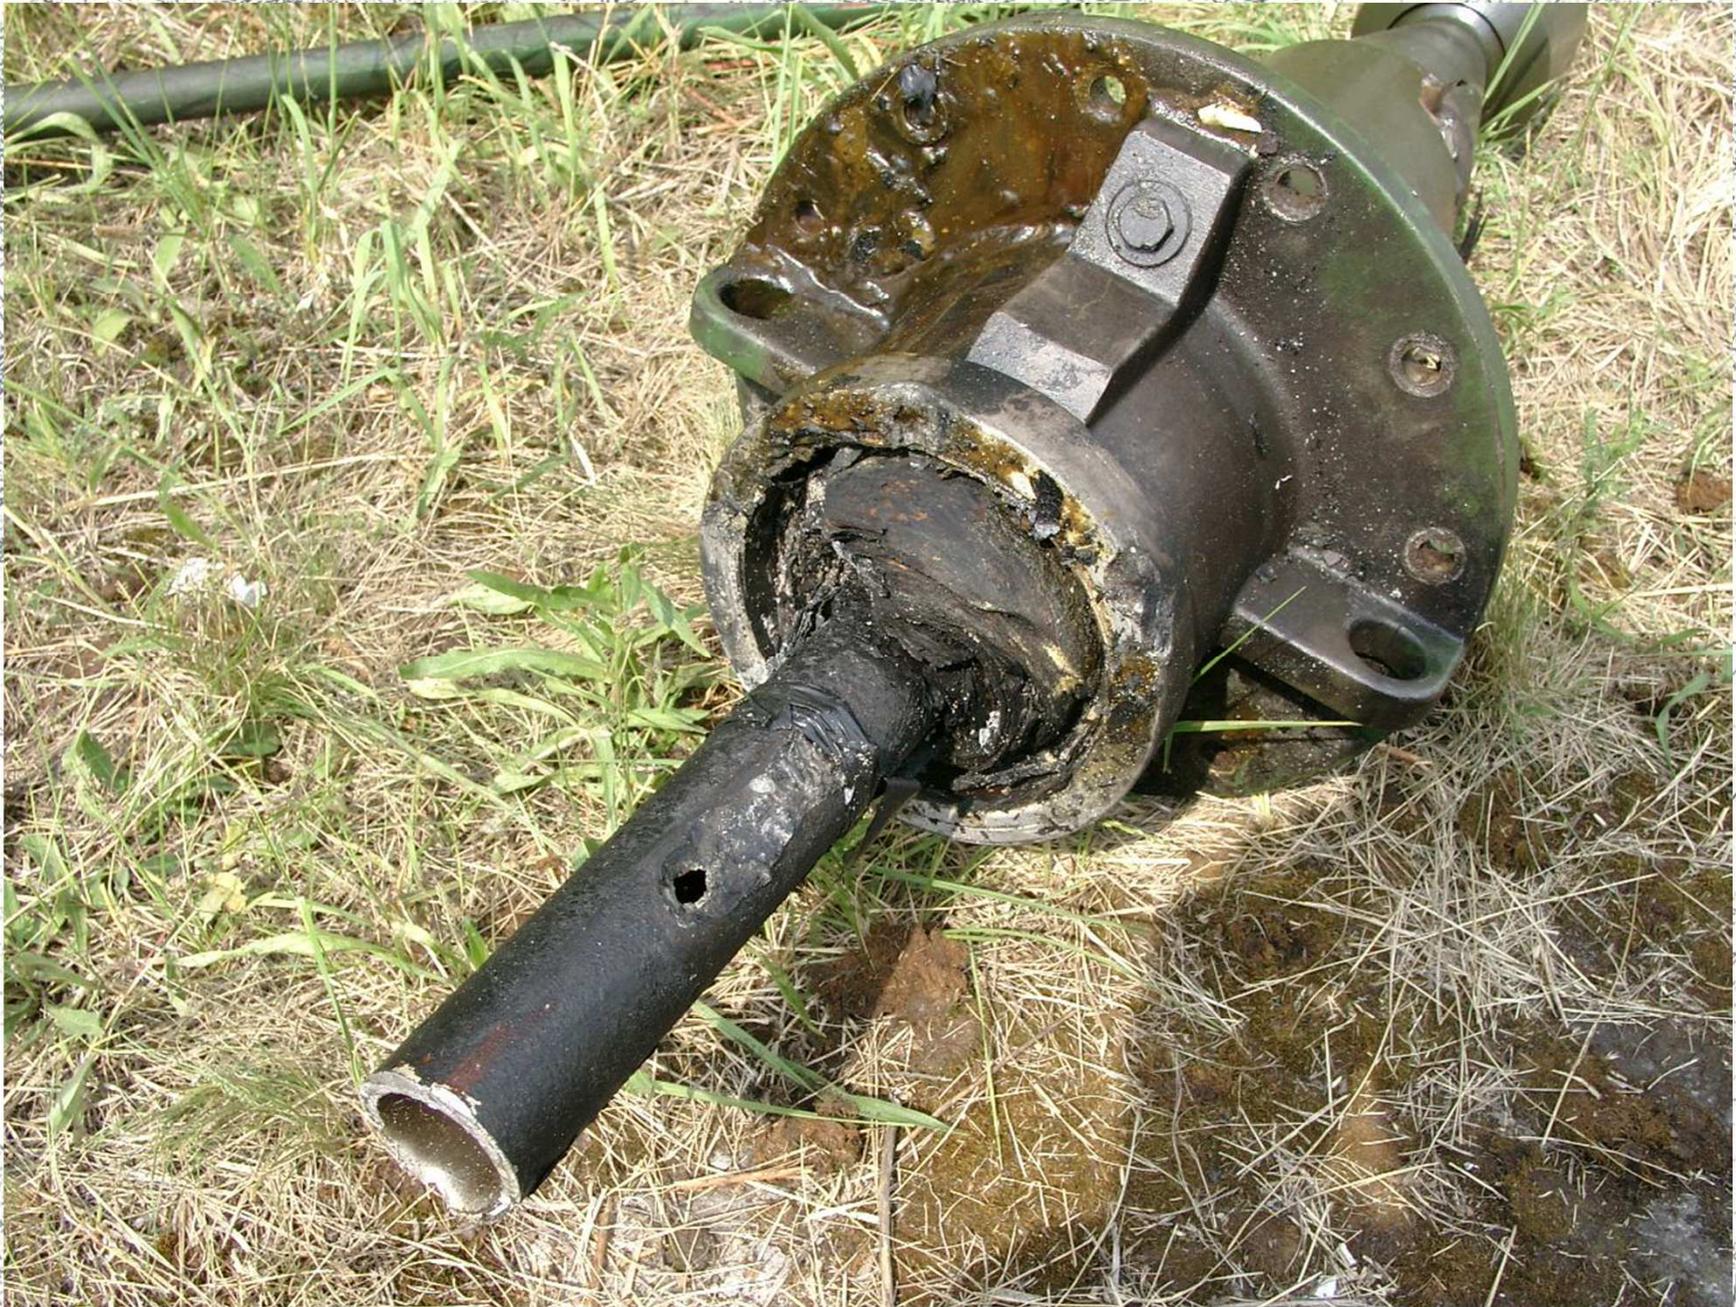
120 kV-os transzformátor átvezetőszigetelő robbanás
