# Beszámoló a „Transzformátor átvezető megbízhatóság” munkabizottság munkájáról

**CIGRE WG A2.43: „Transformer bushings reliability”**

**Csépes Gusztáv, Diagnostics Kft**

**XVIII. Szigetelésteknikai Konferencia, Bikal, Puchner Kastélyszálló,  
2018. október 17-19.**

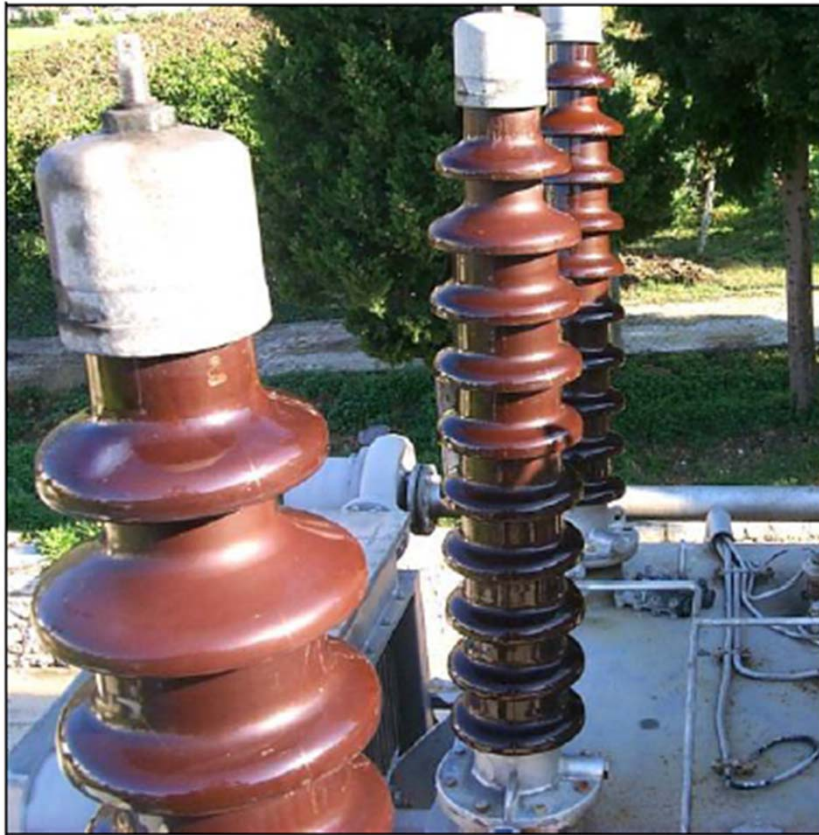
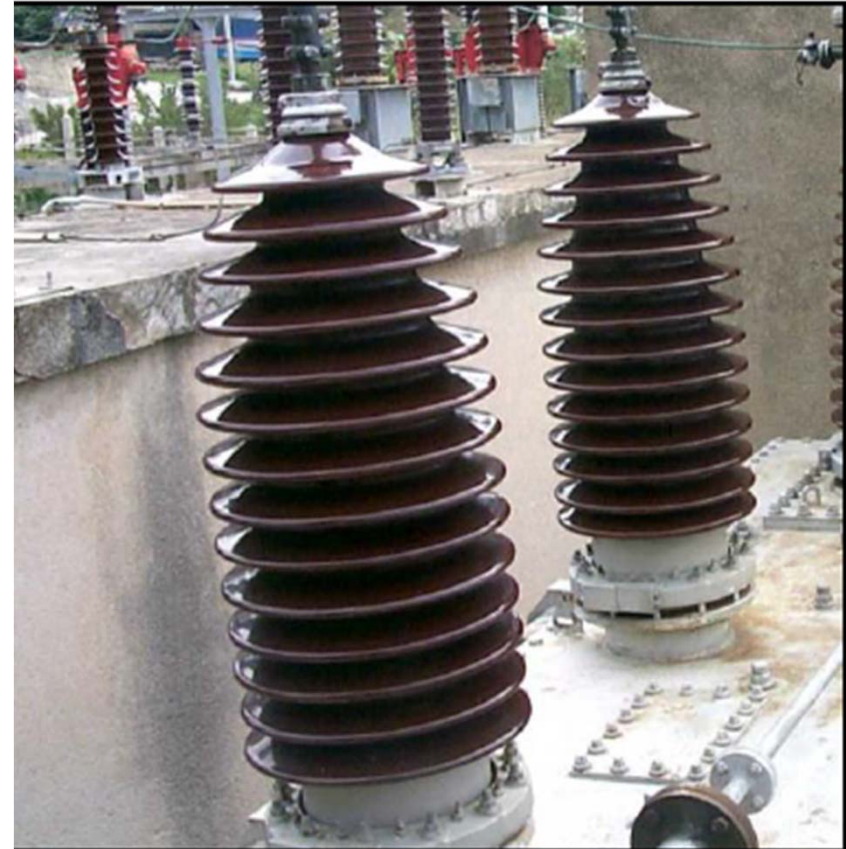
**C1** központi nagyfesz kivezetés kapacitása (elemi kondenzátorok soros eredője), **C2** a mérő elektróda kapacitása a földhöz (utolsó elektród föld kapacitása).

**Mérő** (IEC által használt), **feszültség** (IEEE által használt) megcsapolás.

**Fő különbség** e két kivezetés között a vizsgáló feszültségben van: **mérő** megcsapolás **2-3kV**, a **feszültség** megcsapolás pedig **20kV szintű**. Kép: balra **mérő** kivezetés, jobbra **feszültség** kivezetés

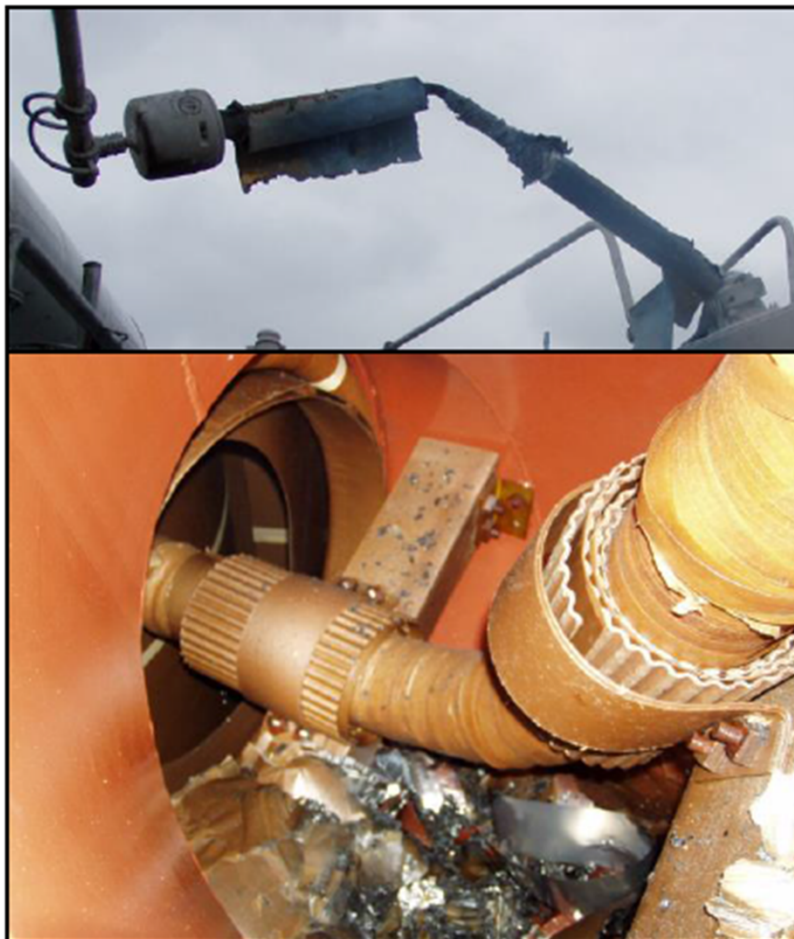
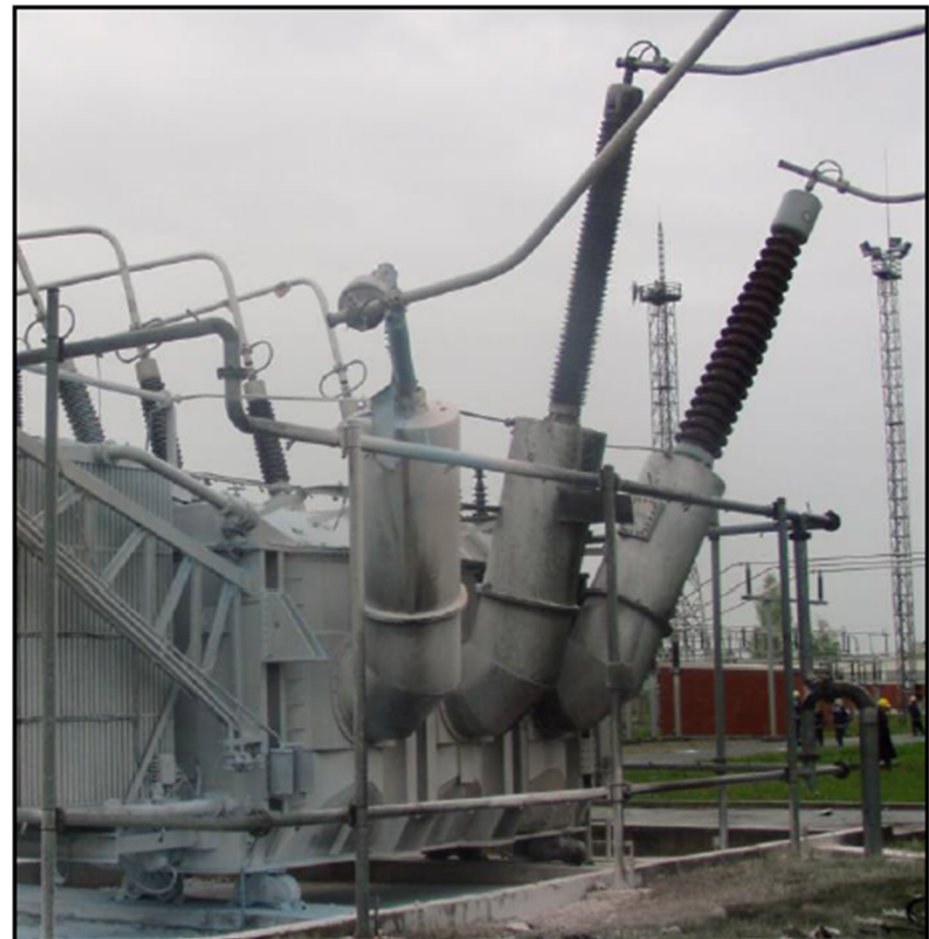
**400 kV-os átvezető (bal felső), tűz egy 300 MVA-es trafón, átütés az átvezető dómnál**

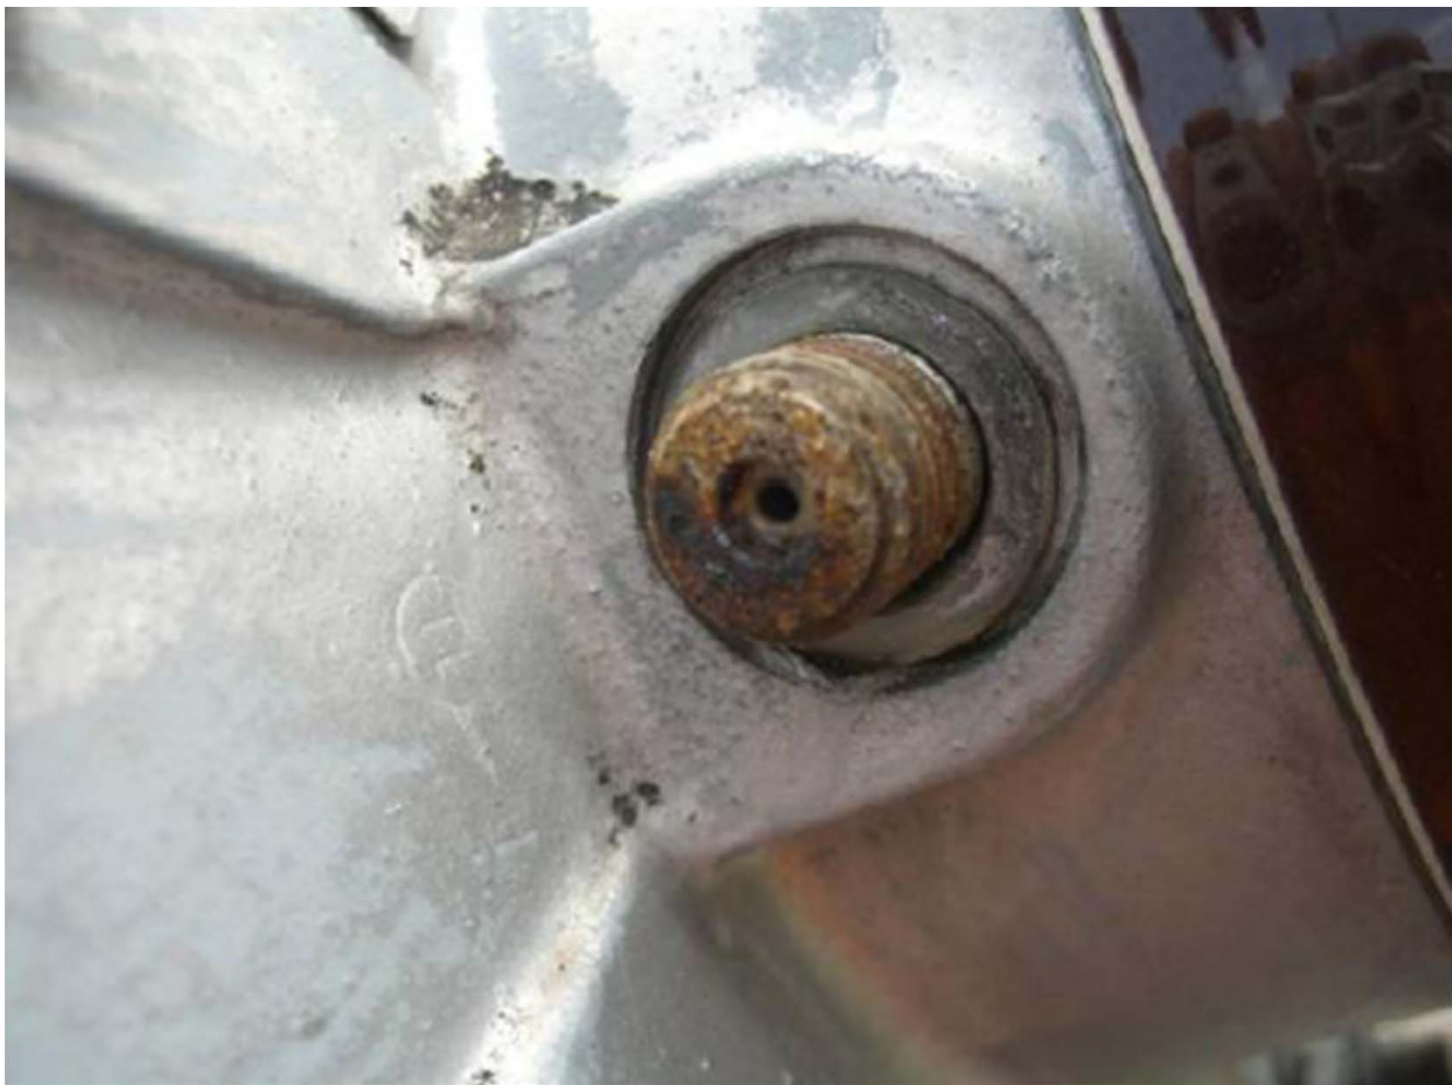
## Mérőcsap rossz ill. hiányzó tömítése

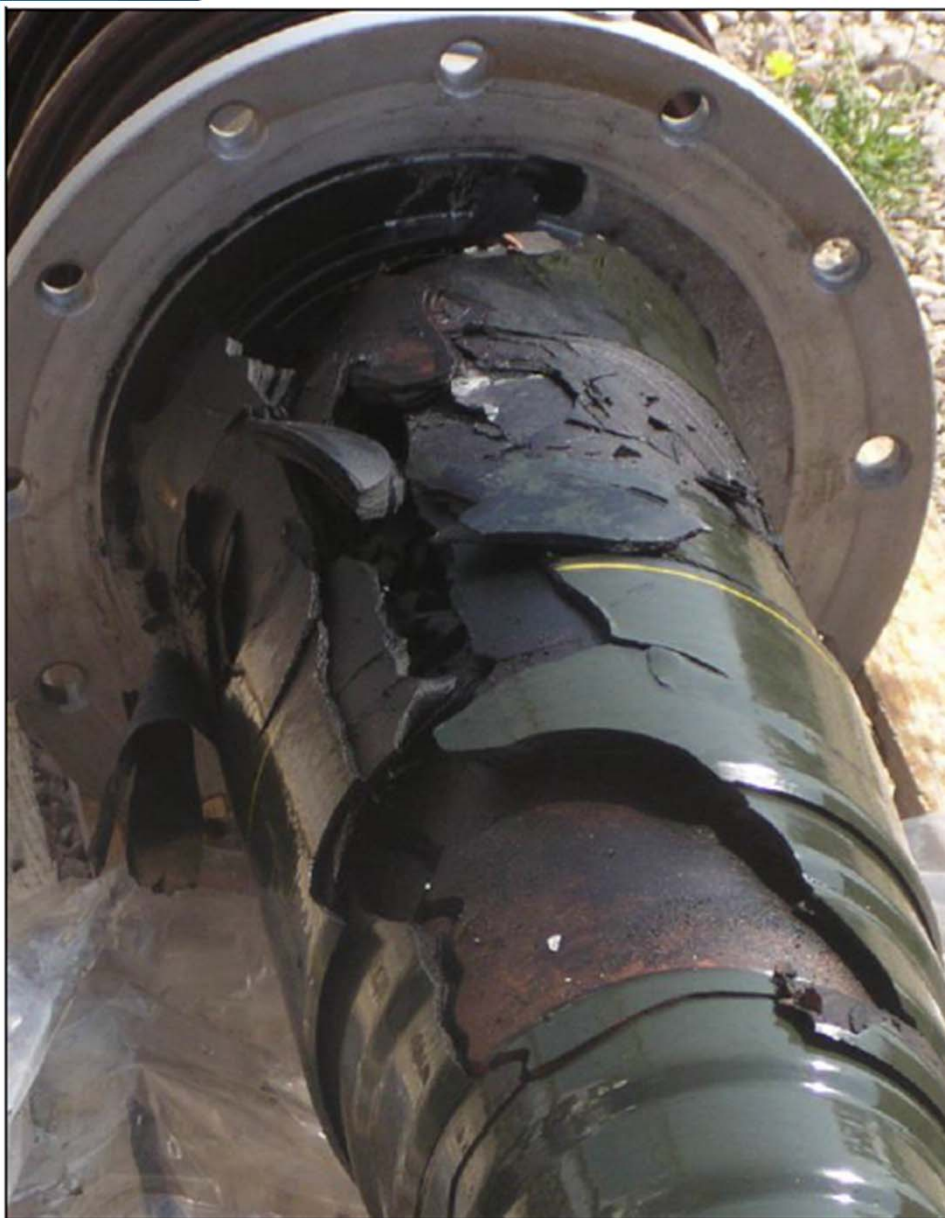
**30 éves, 245 kV-os, RBP  
átvezető robbanás**

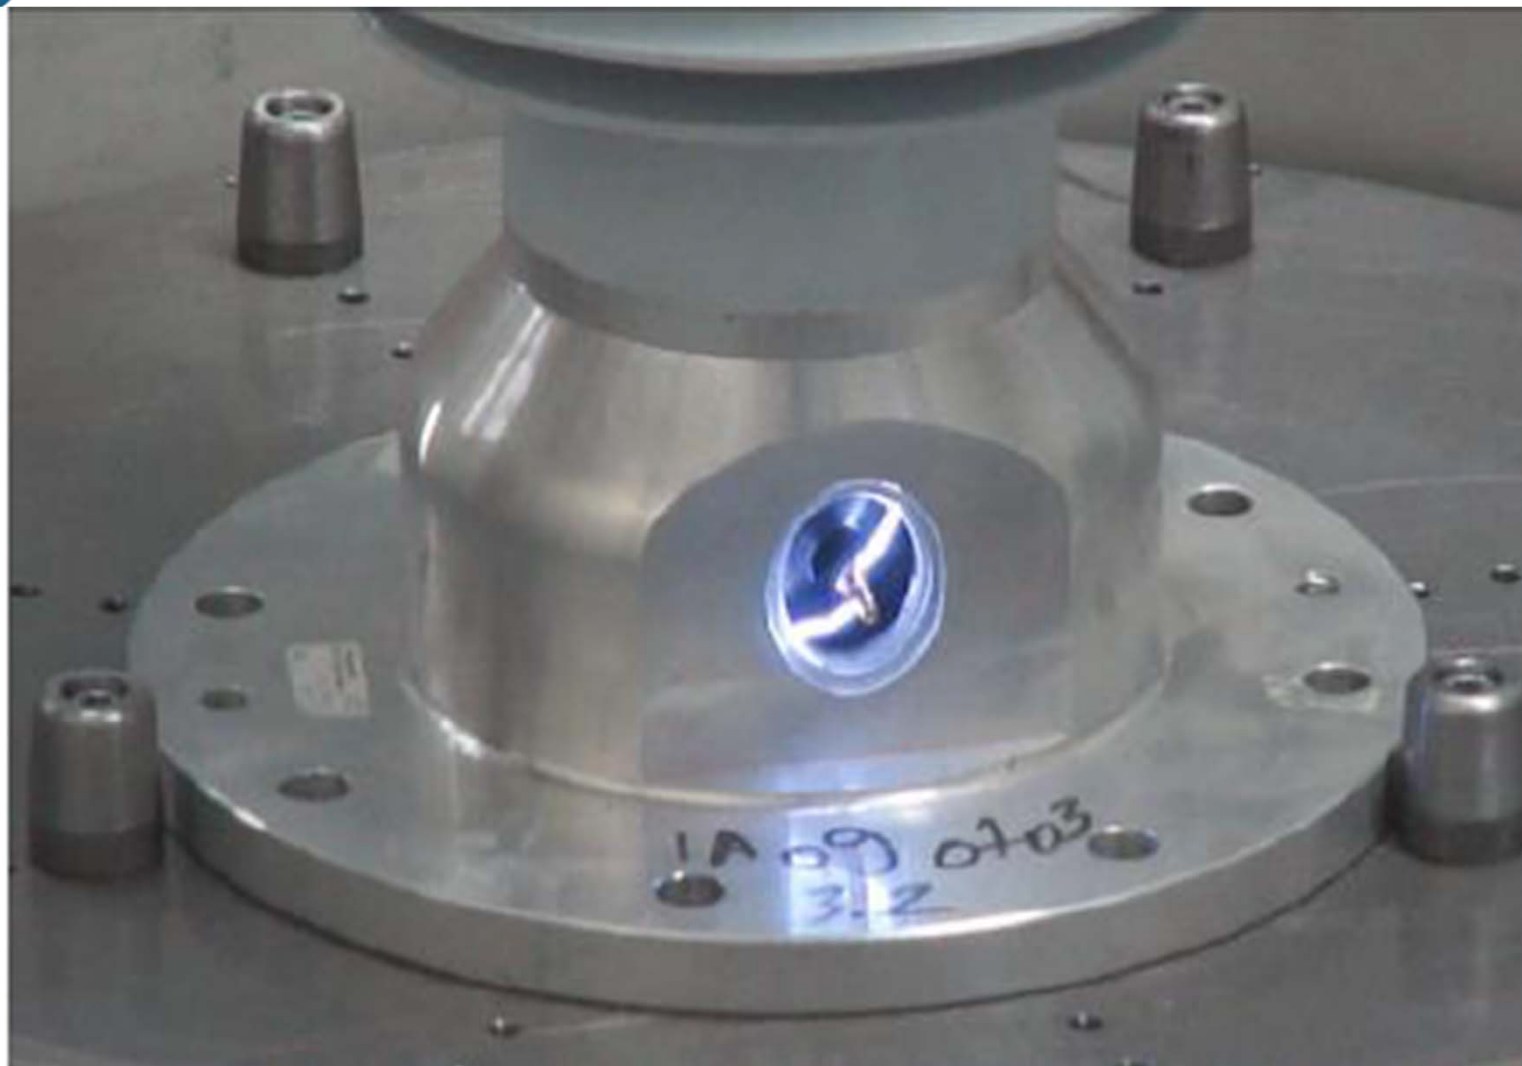
**Nyitott mérőelektródás feszültség alatti átvezető: rövid idő alatt tönkremehet**

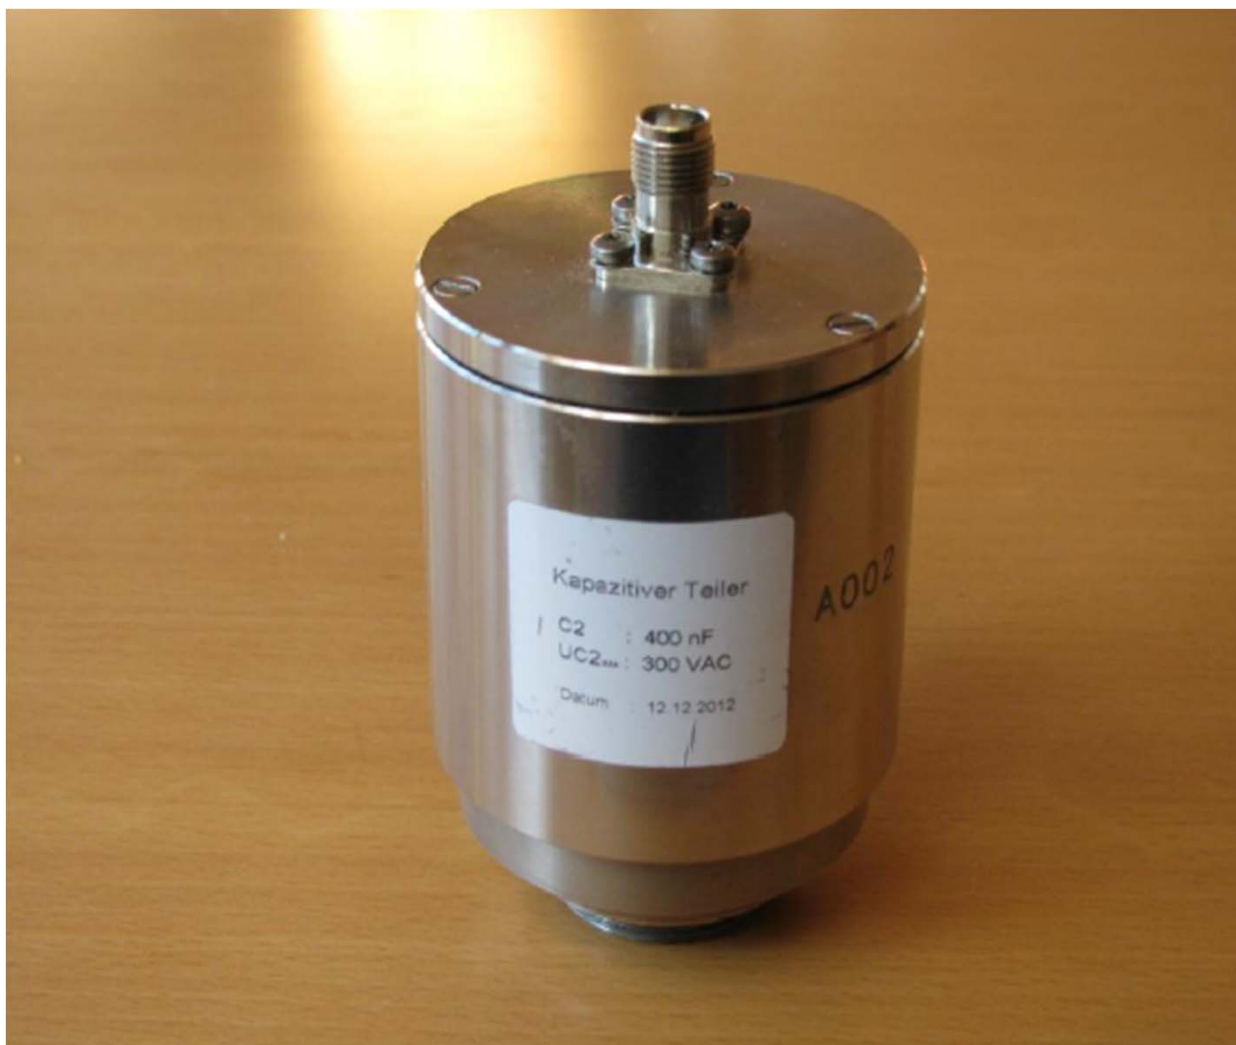
## Átvezetőre szerelhető feszültségosztó

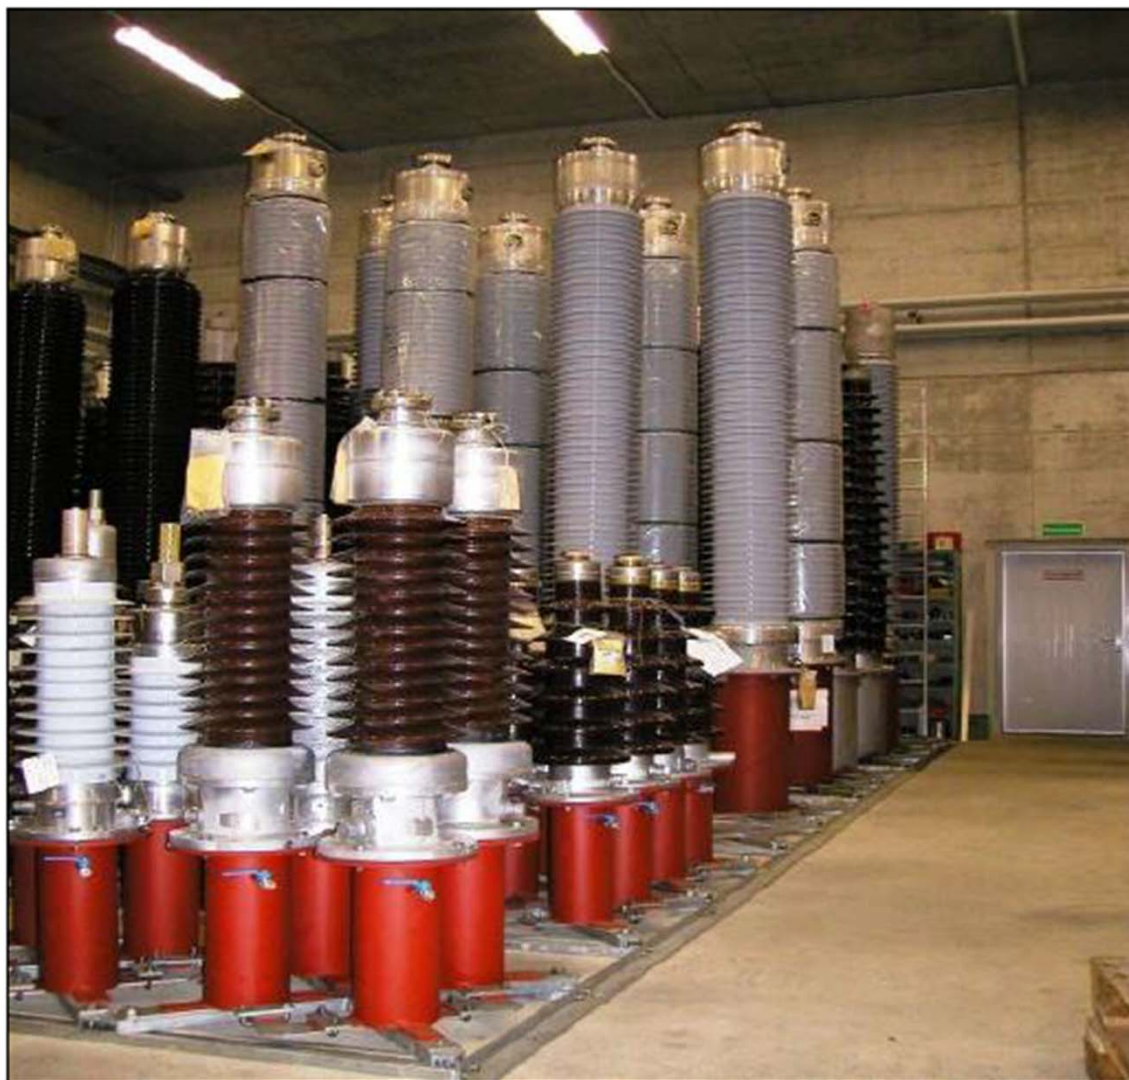
## Átvezető tárolás
