# CG Electric Systems Hungary Zrt

## Transzformátor diagnosztikai érdekességek

XIX. Szigetelésdiagnosztikai konferencia

# SFRA kísérlet a meghibásodott FEBA trafón

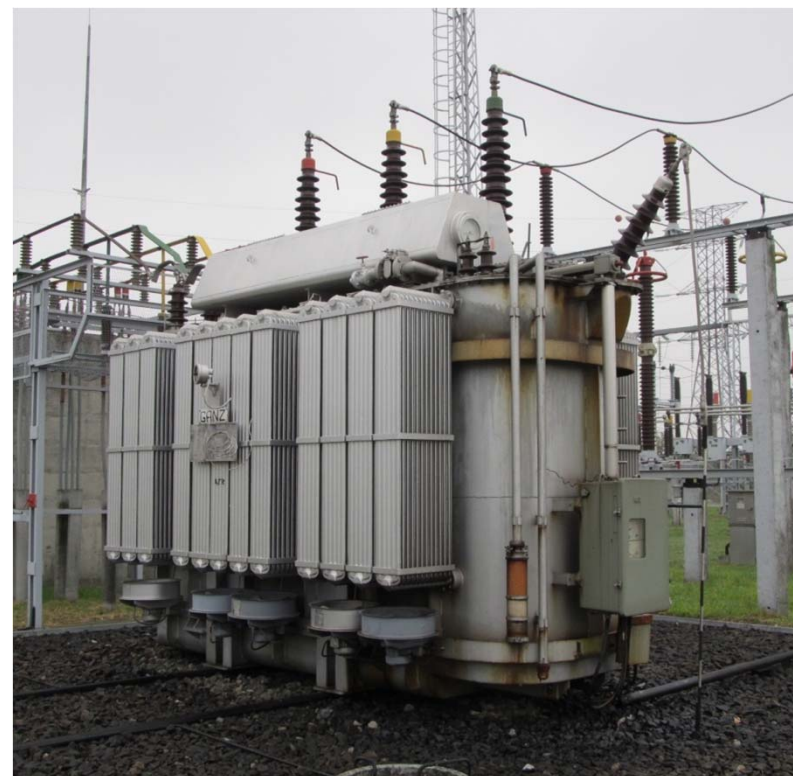
## A trafó legfontosabb adatai

Teljesítmény: 25 MVA (ONAF)  
Feszültség: 120 kV ± 15% / 22 kV  
Kapcs. csoport: YNyn6+d  
Gyártási év: 1983

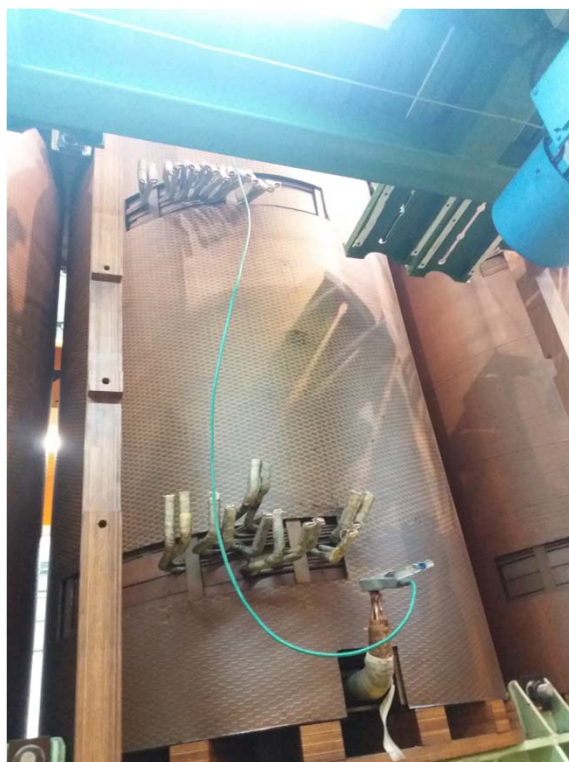
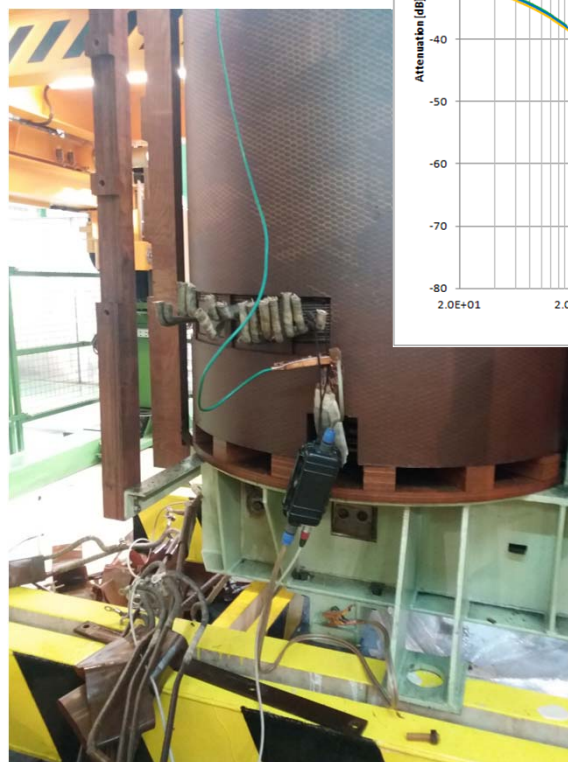
# Az aktív rész átalakítása az SFRA kísérletekhez

Tekercsvégek és szabályzó pászmák levágása a kísérletek egyszerűbb elvégezhetősége és megismételhetősége érdekében.

Az átalakítás minden lépése után SFRA mérést végeztünk.

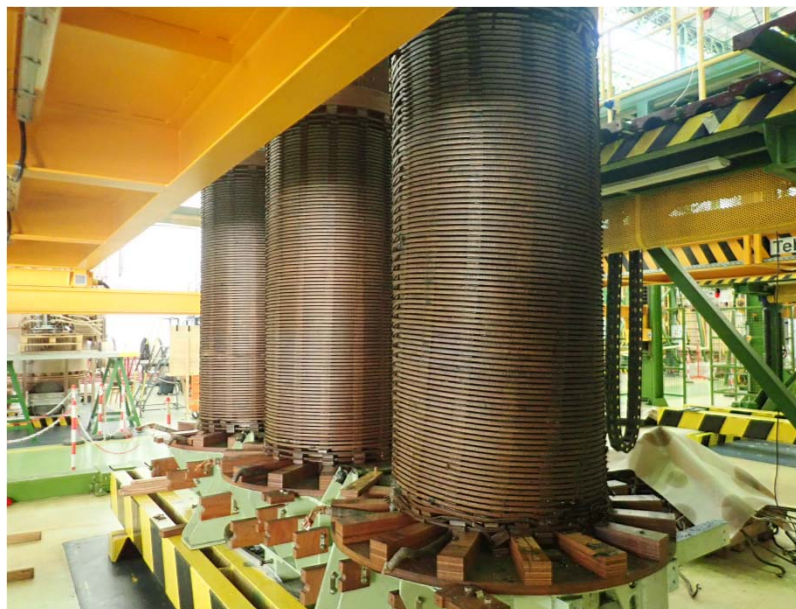
# NF Tekercsek eltávolítása

A hibahely  
szemrevételezése céljából  
a szabályzó és  
nagyfeszültségű tekercsek  
is el lettek távolítva.

Majd az összes, még  
lehetséges, SFRA mérés  
meg lett ismételve.

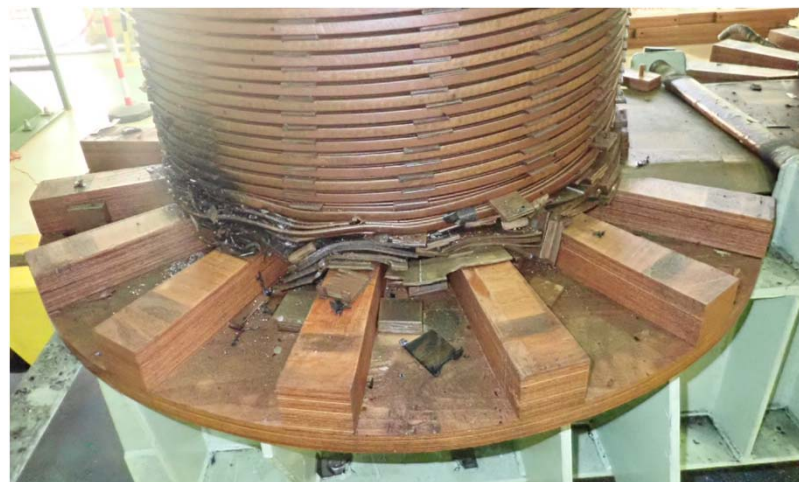
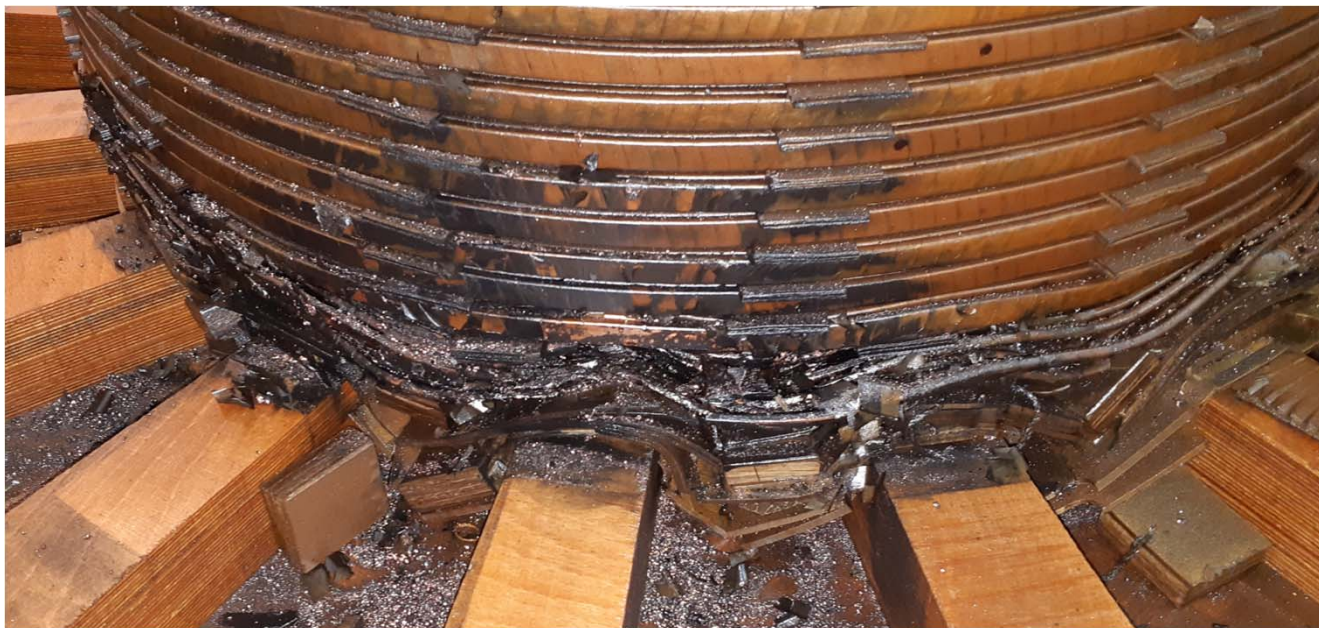
## A hibahely szemrevételezése

A kisfeszültségű tekercsek elcsavarodása miatt az alsó tekercs tárcsák deformálódtak. Ez vezetett a menetek közötti zárlathoz és a trafó teljes meghibásodásához.

1. A legnagyobb tekercs deformáció és a meghibásodás nem abban a fázisban következett be, ahol a legnagyobb mértékű eltérést mutatták a meghibásodás előtti SFRA mérések. Ez a tercier delta tekercsnek köszönhető hatás?
2. Az kísérleti mérések eredményei bekerültek a CIGRE esettanulmányai közé. A numerikus mutatók validálásánál fontos szerepe lesz.
3. A meghibásodás legvalószínűbb oka a fellazult axiális tekercsleszorítás.

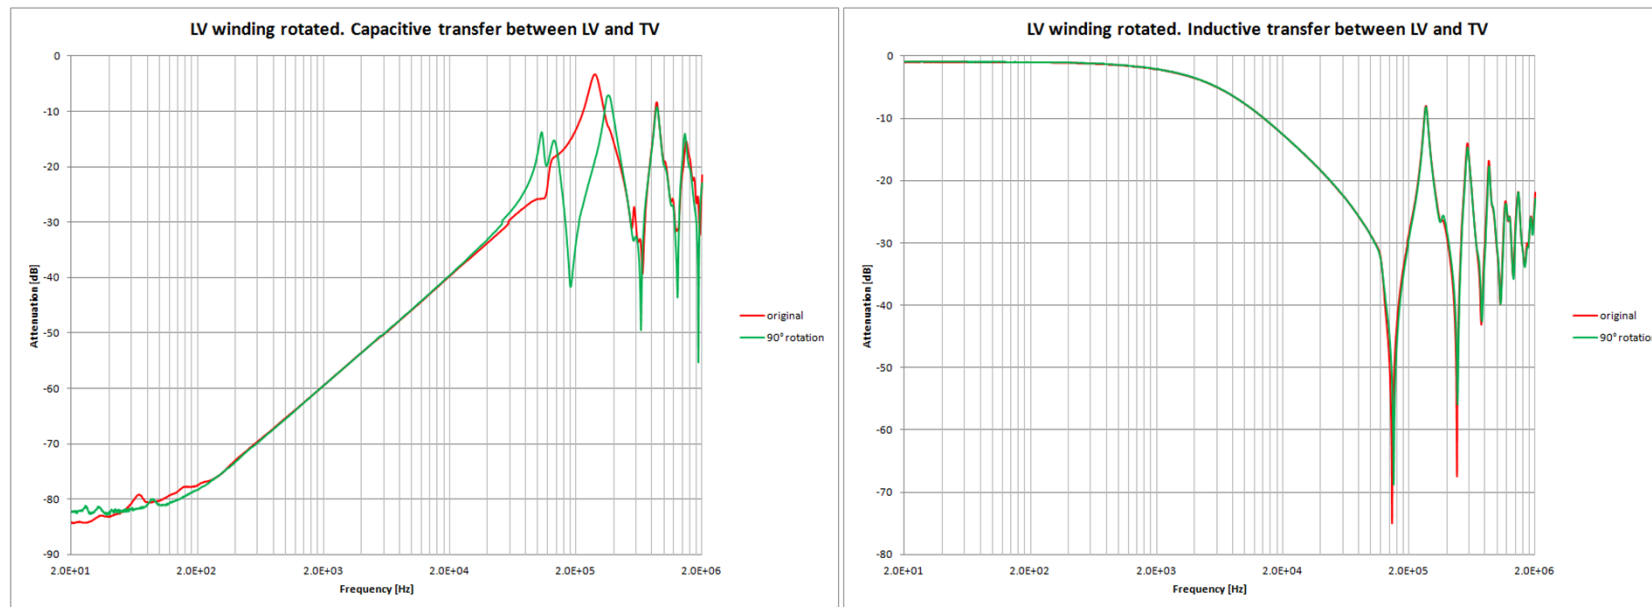
# KF Tekercsek elfordítása

C fázis KF tekercse  $90^\circ$  -kal el lett fordítva.

A legjelentősebb eltérést a tekercsek közti kapacitív kapcsolat SFRA-jával lehetett kimutatni.

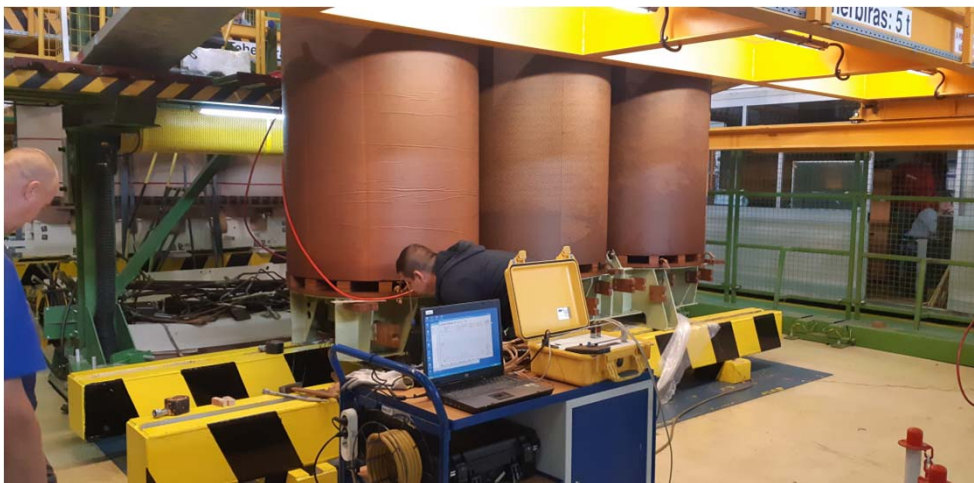
- Mesterségesen létrehozott vasmag paketta zárlat hatását is megvizsgáltuk
