# Távvezetési zárlatok

**Szonda Sándor - MAVIR ZRt.**

# Túlfeszültség- korlátozók meghibásodása

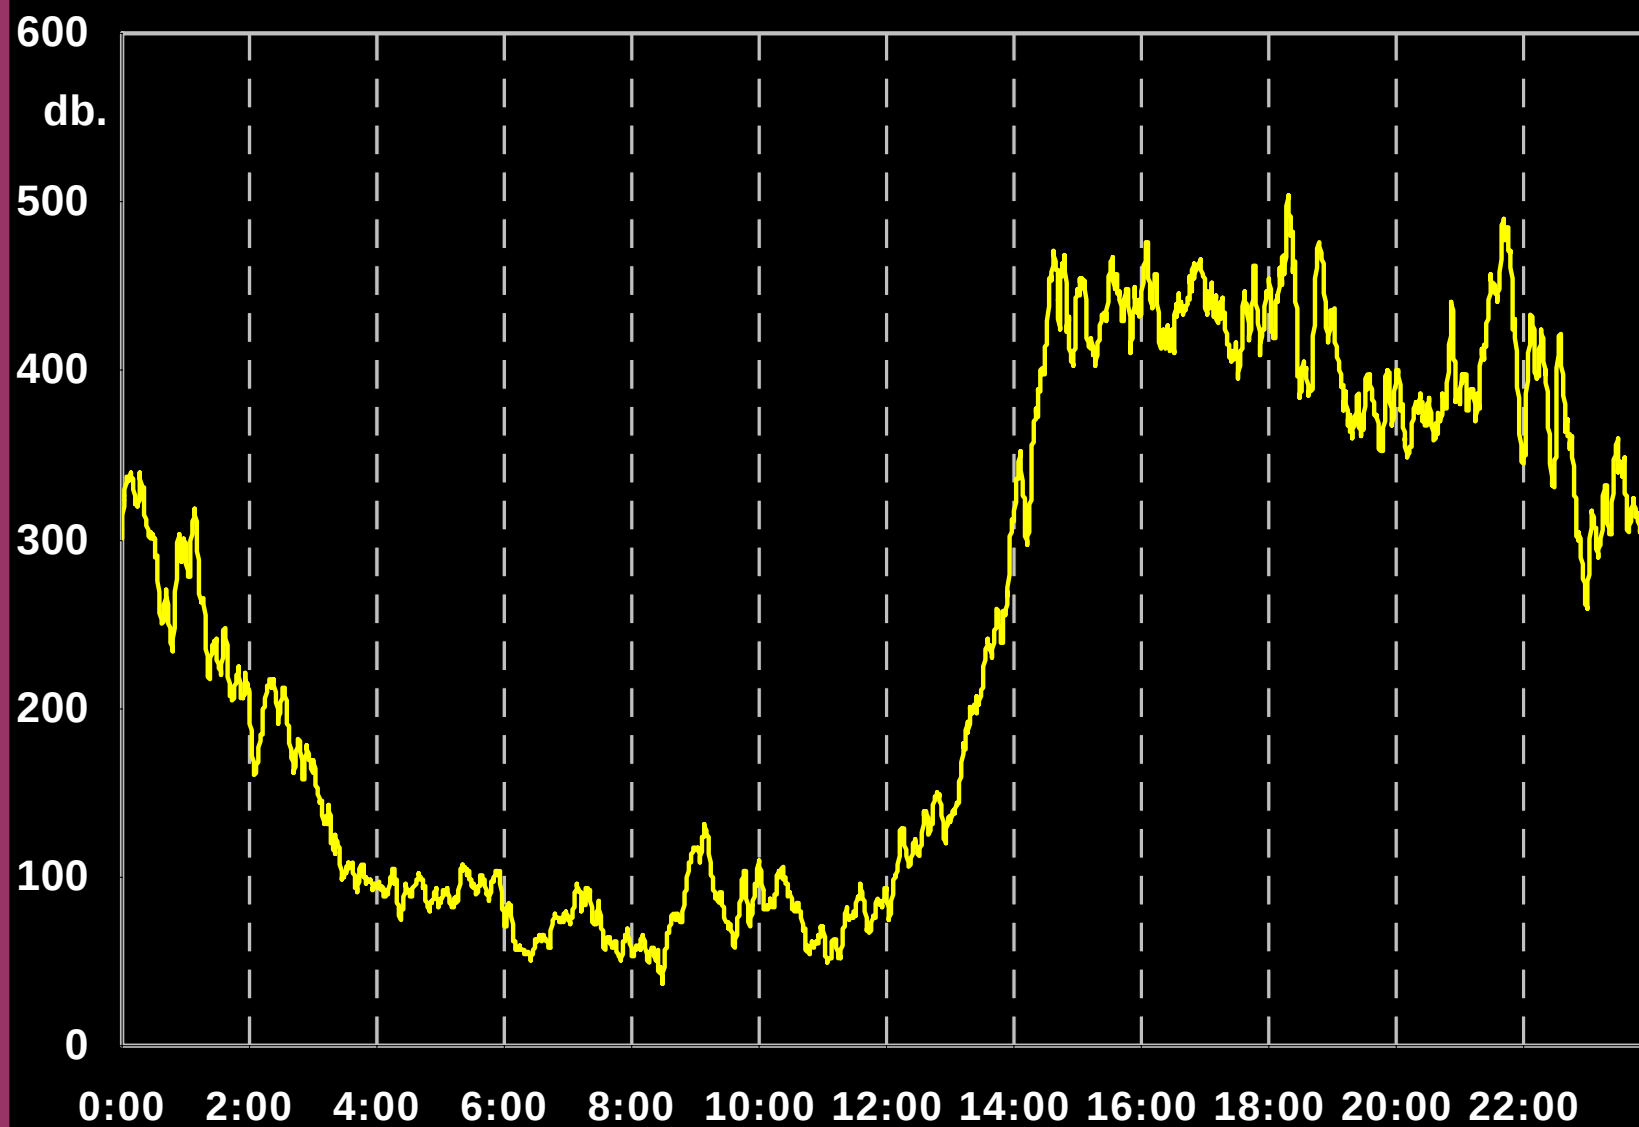
# Föld villámok eloszlása napszakonként Magyarországon

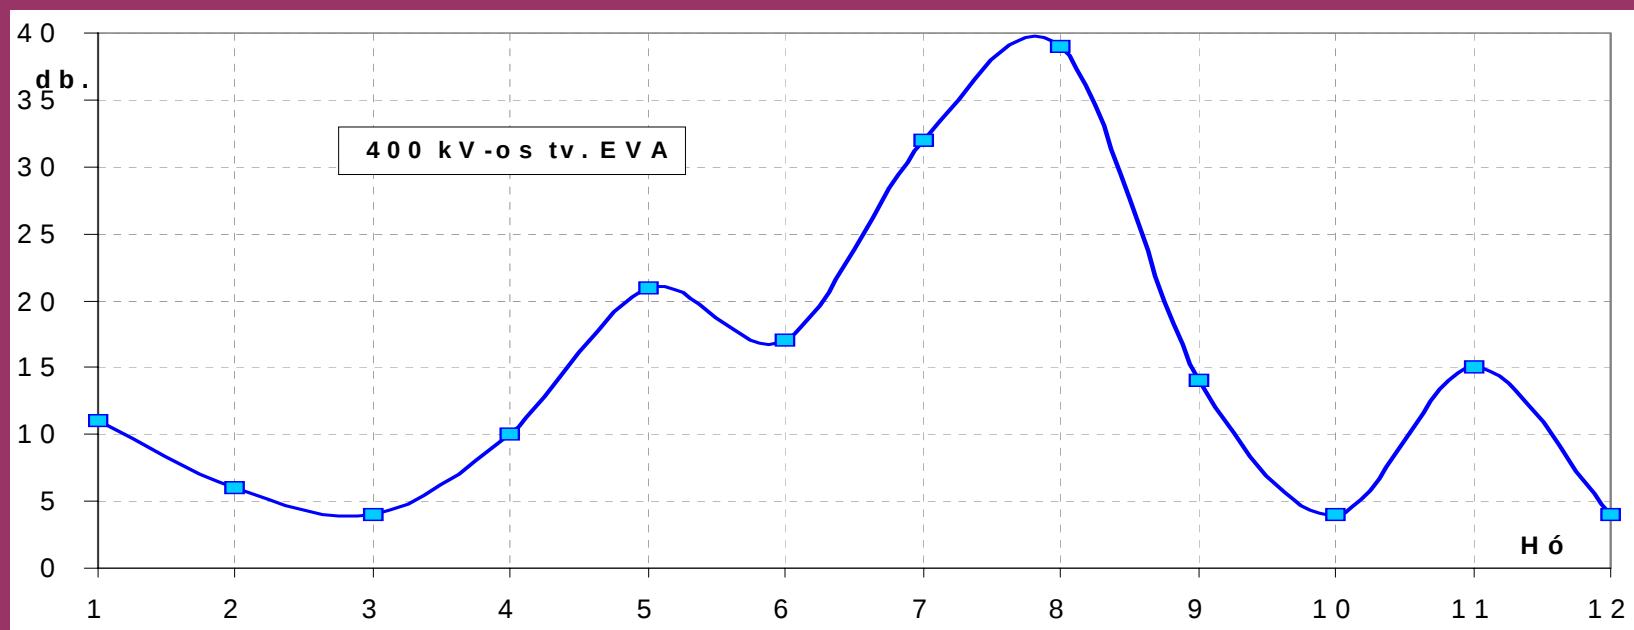
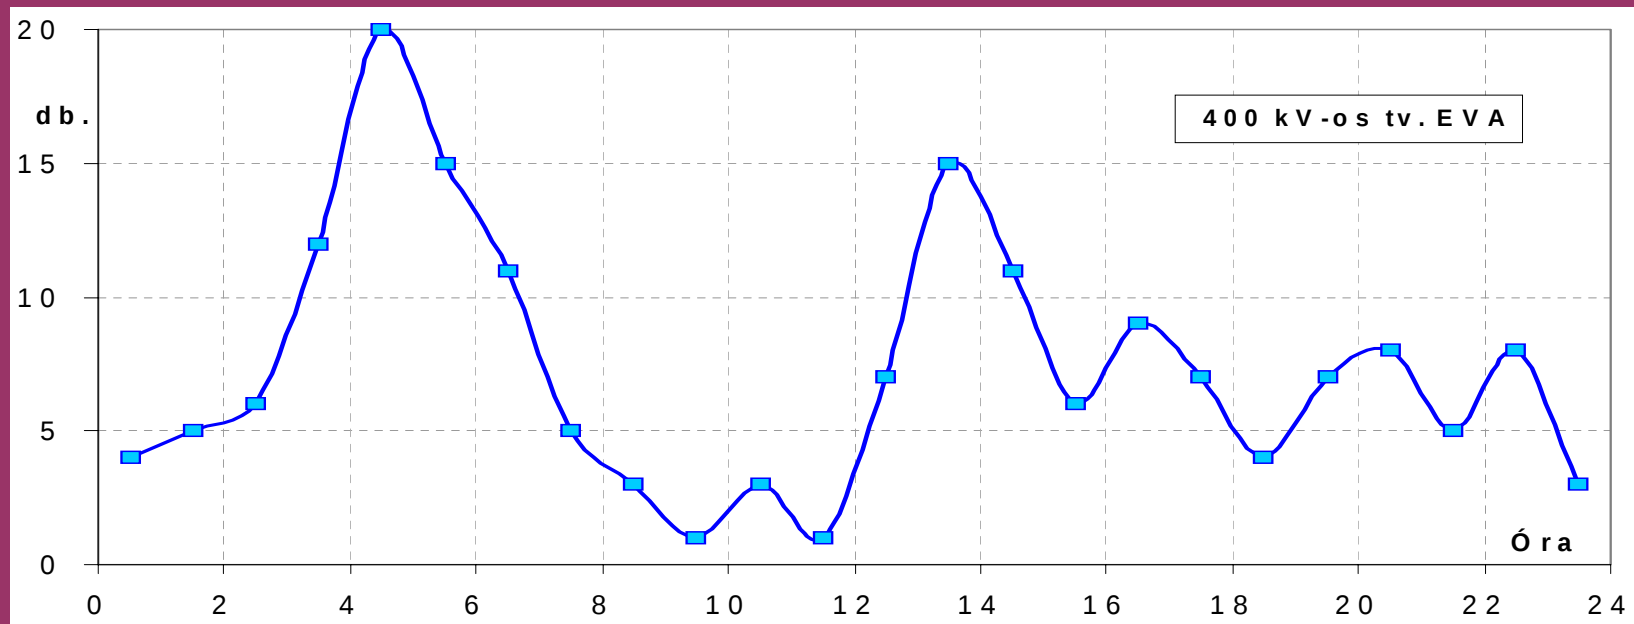
## 400 kV-os tv. EVA

(1999-2007 között 177 db.)

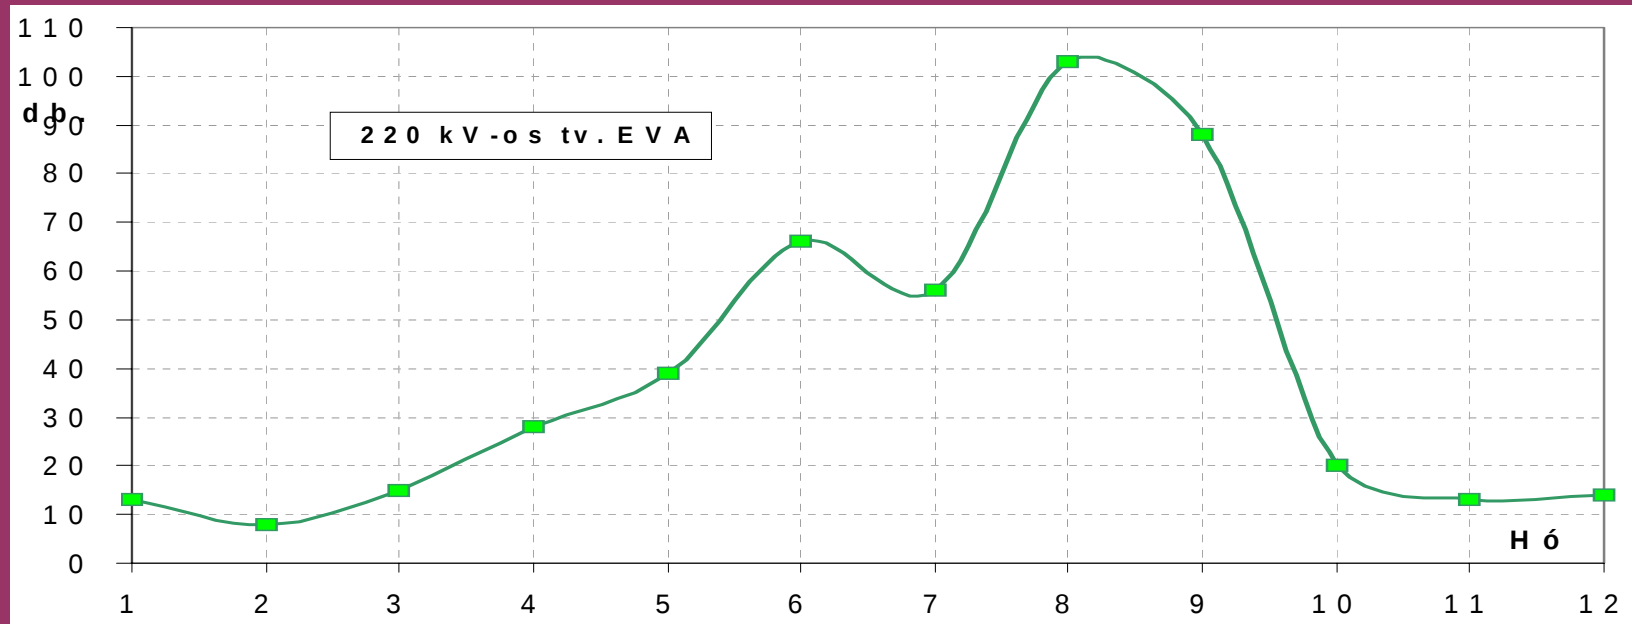
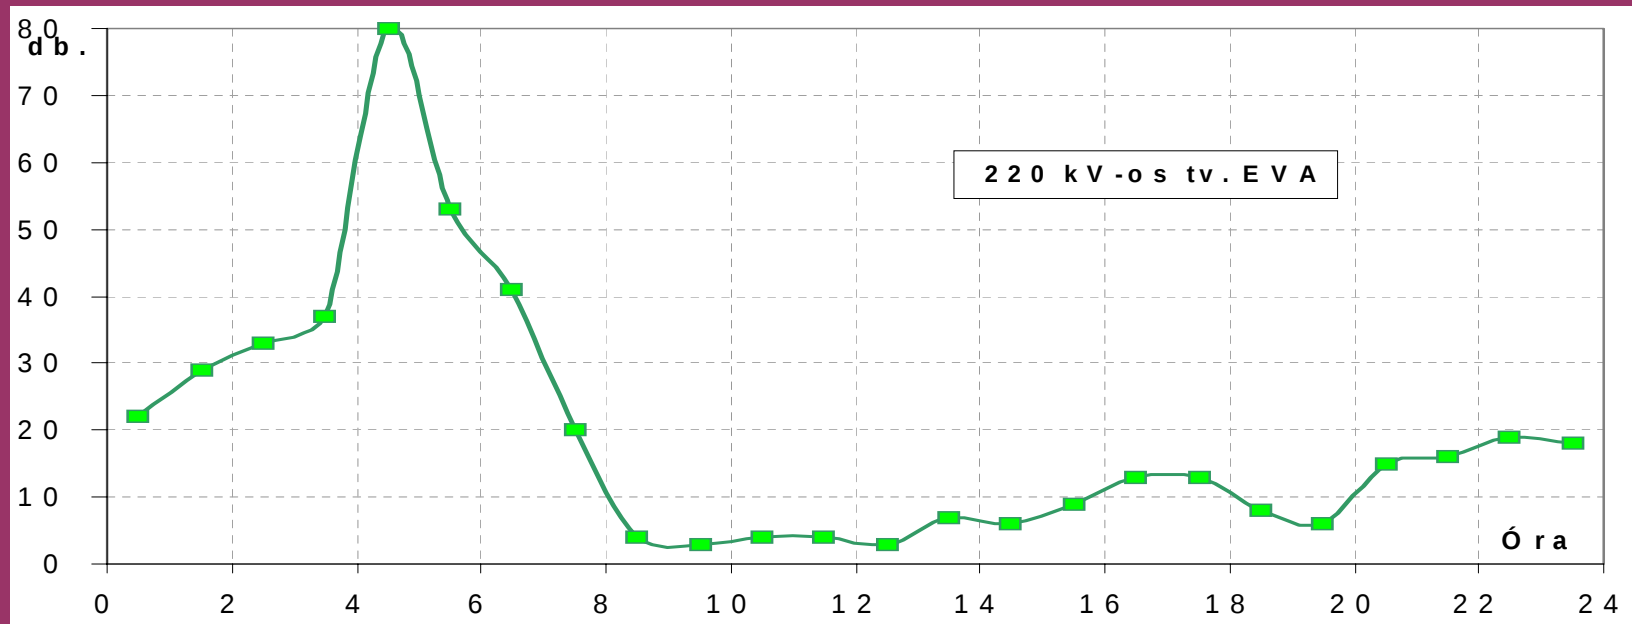
## 220 kV-os tv. EVA

(1999-2007 között 463 db.)

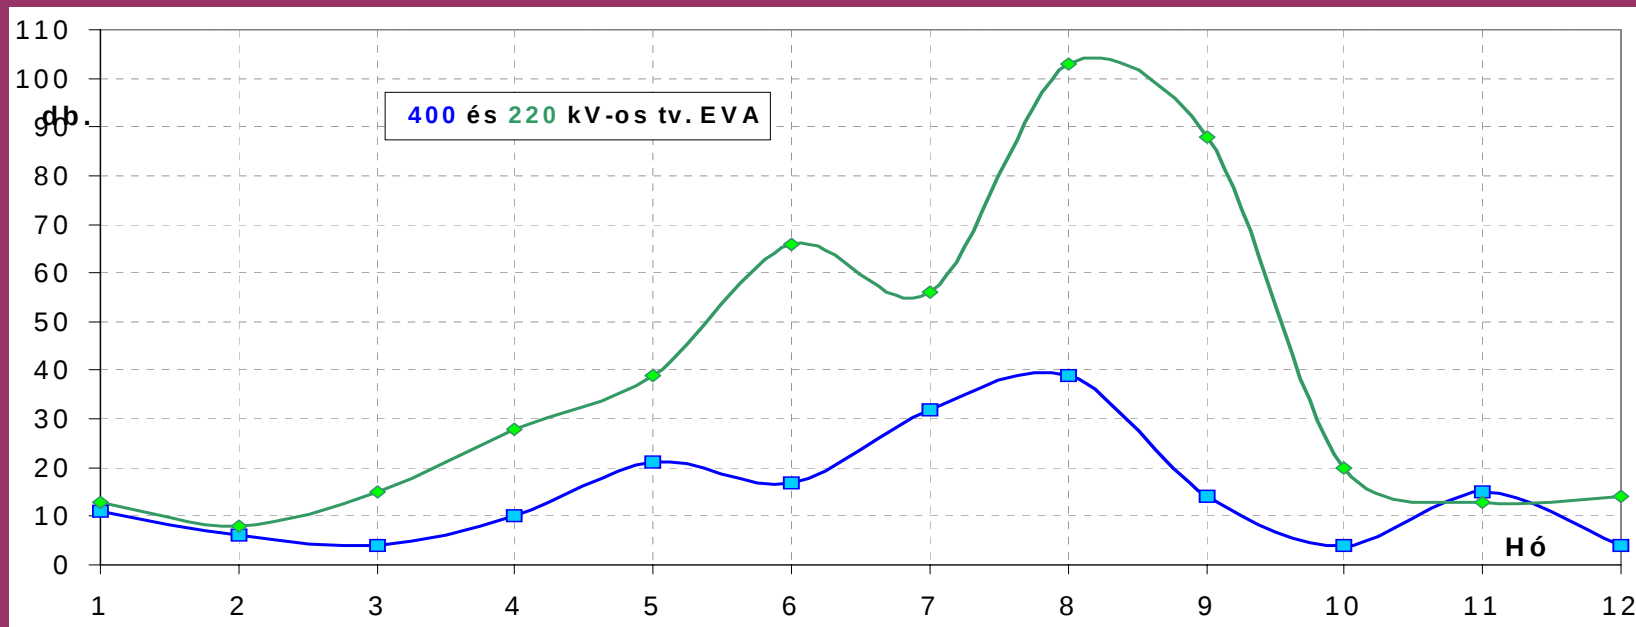
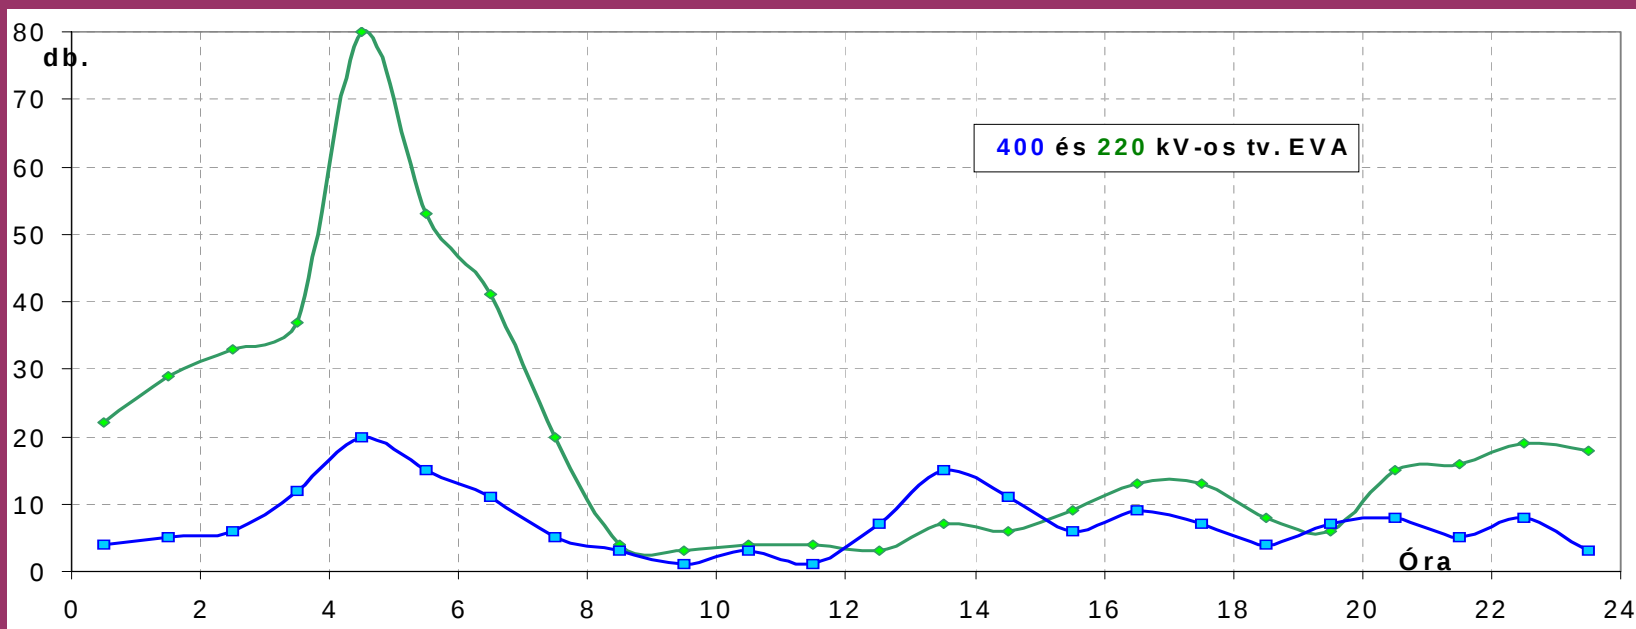
## 400/220 kV-os tv. EVA

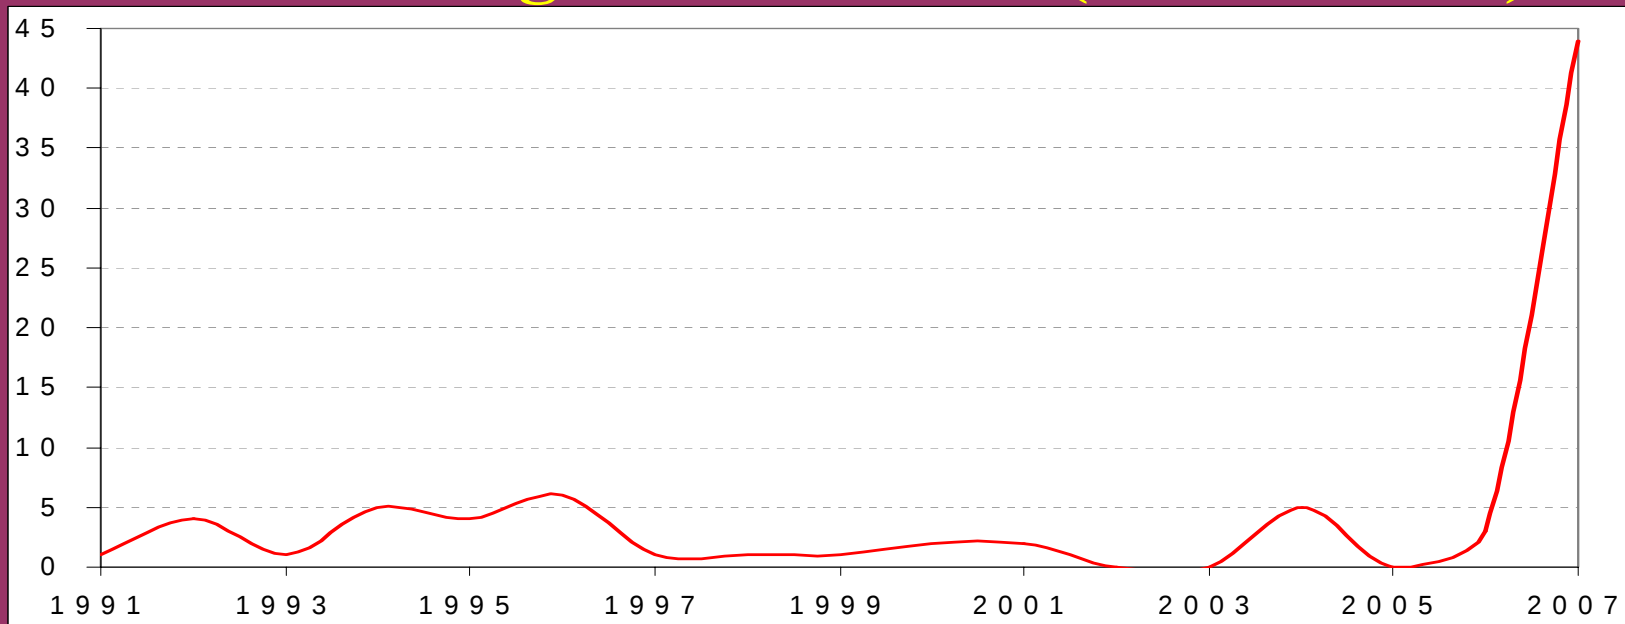
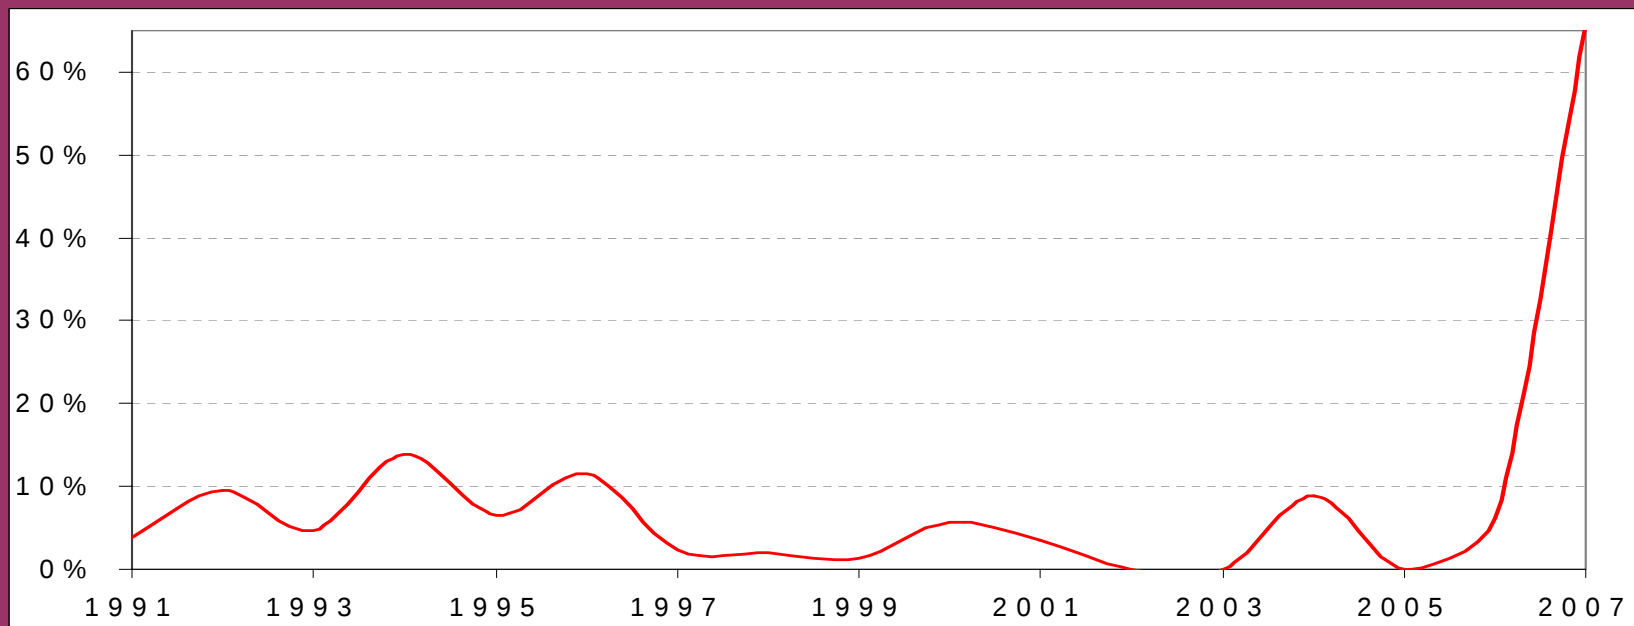
# Szolnok-Szeged 220 kV tv. ( '91-'07 :38/42 )

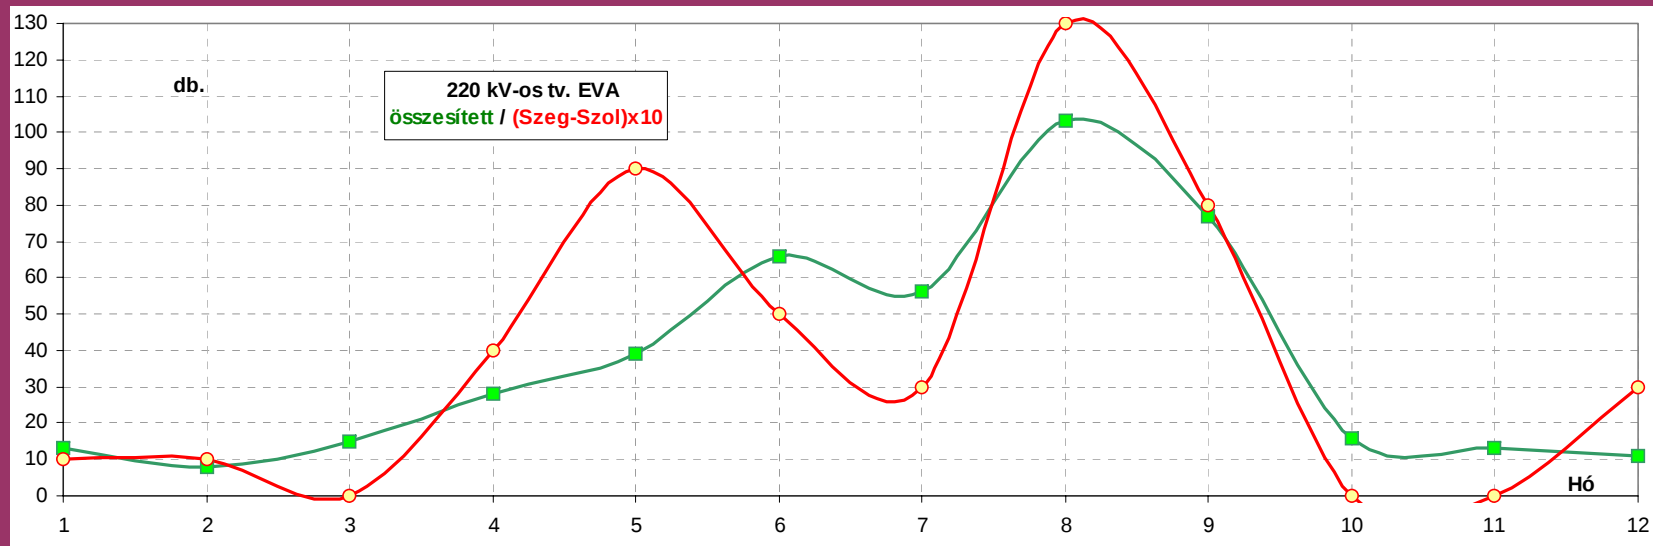
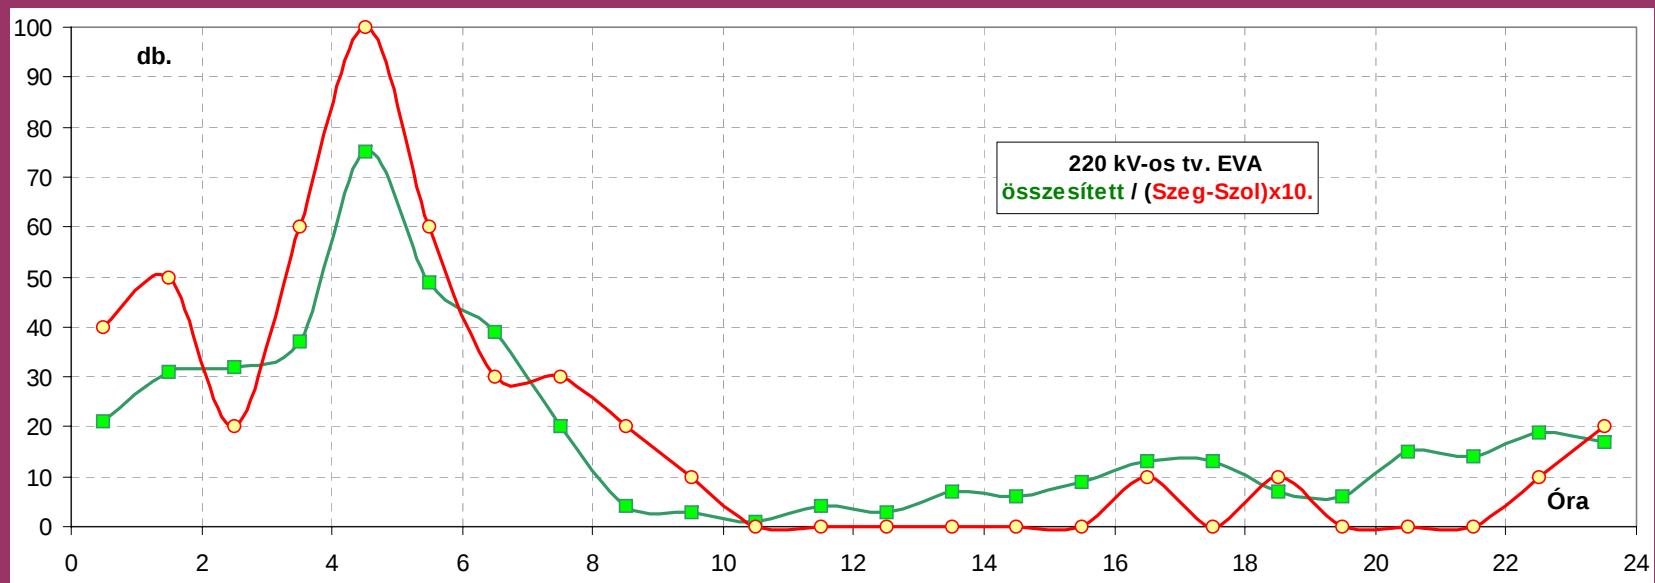
# Szolnok-Szeged 220 kV tv.

- '91-'06 között 36 EVA  $\approx$  2,4 EVA/év
- 2007-ben összesen 44 EVA  
ebből 42 db. kompozit szigetelő felszerelése után
- 22 esetben nem találtak hibát
- 2 esetben villámcsapás volt
- 18 esetben átívelt kormozódott szigetelő  
(16,42,23,30,35,38,42,43,46,65,73,75,162,176,179,188 oszlopokon)
- madárfészkekből lelógó madzag, a hajnali  
órákban 200-300 madár az oszlopközökben
- HTX mérés átlagos értéke: 5,433 km  $\div$  4,8 %
- kormos szigetelők: R-18 , S-12 , T-10 esetben
- több átivelés is feltételezhető egyes oszlopokon

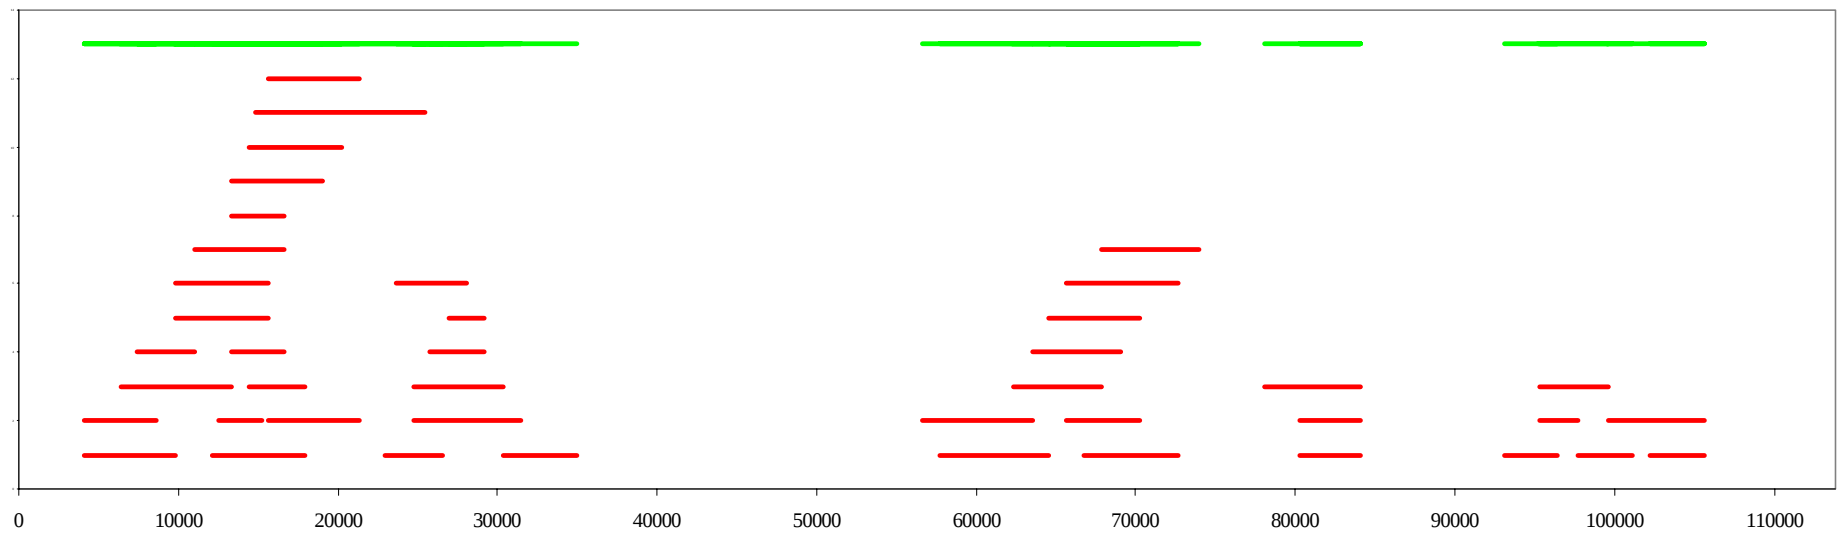
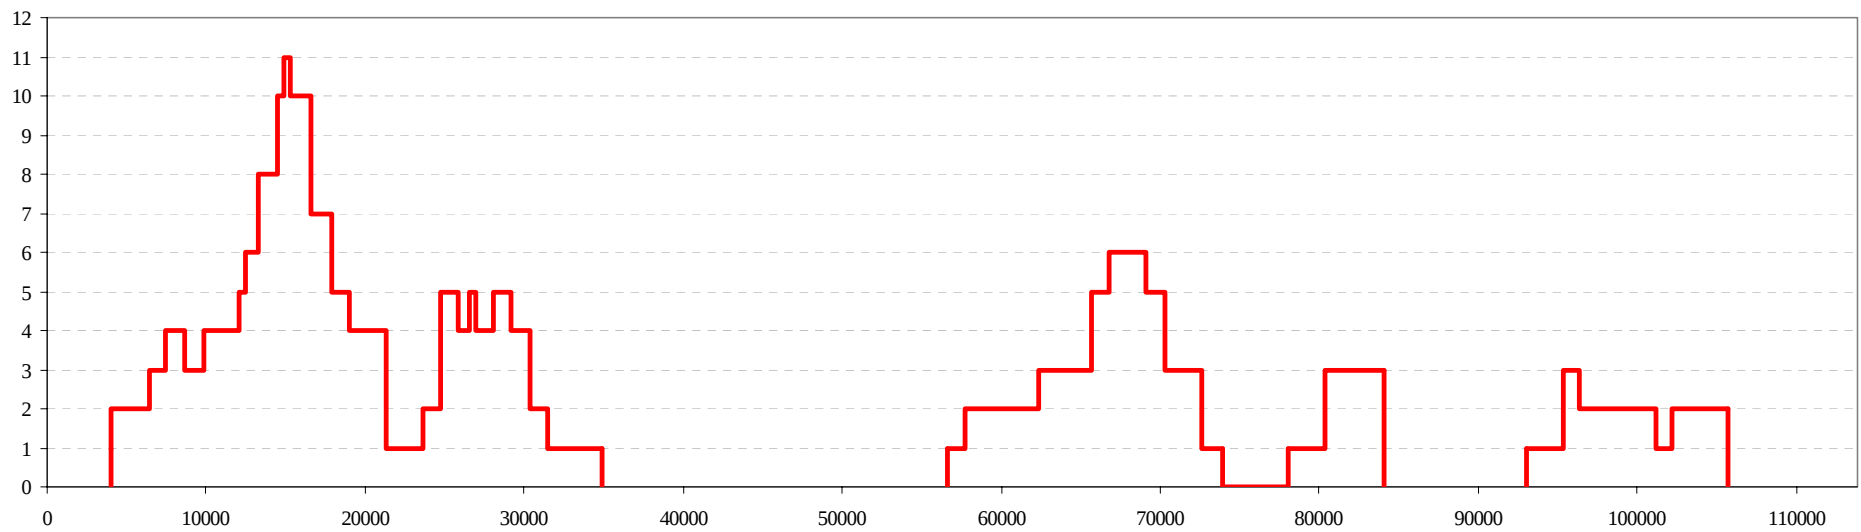
# Összes EVA

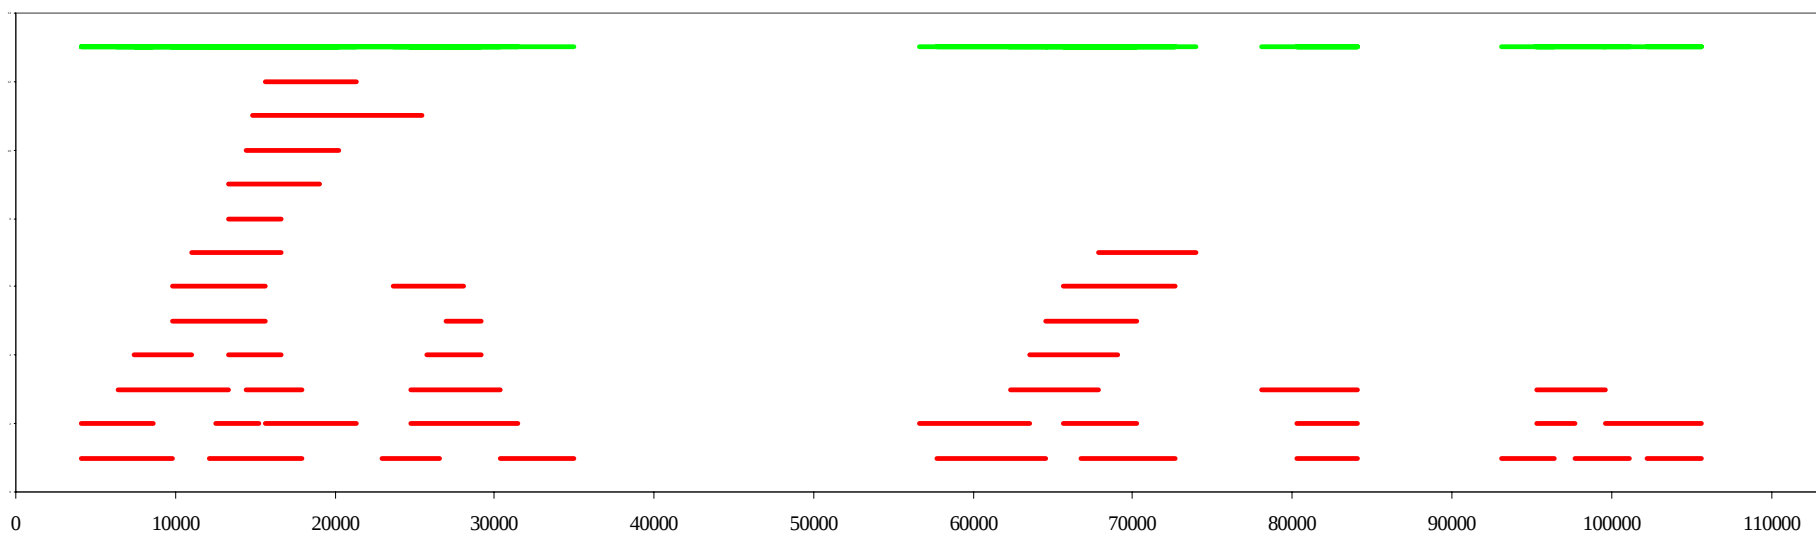
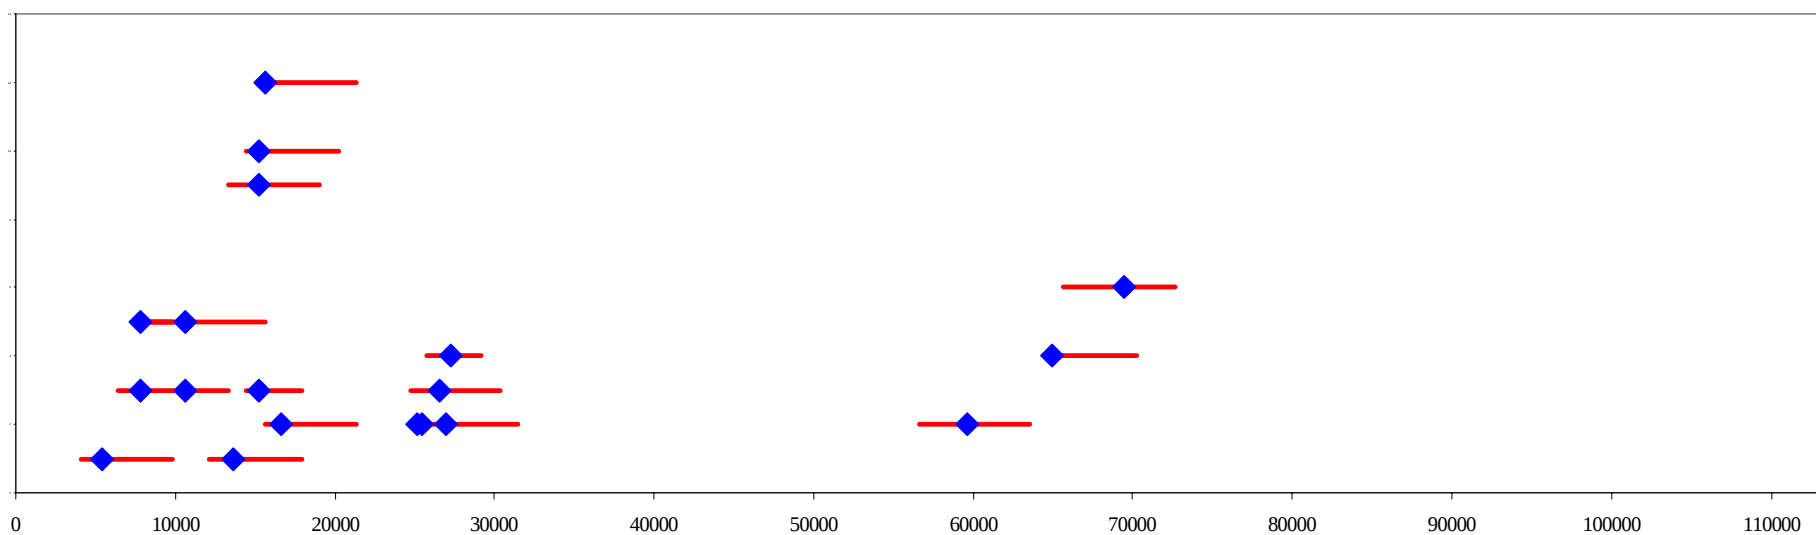
# Oszlop a HTX értékeken belül

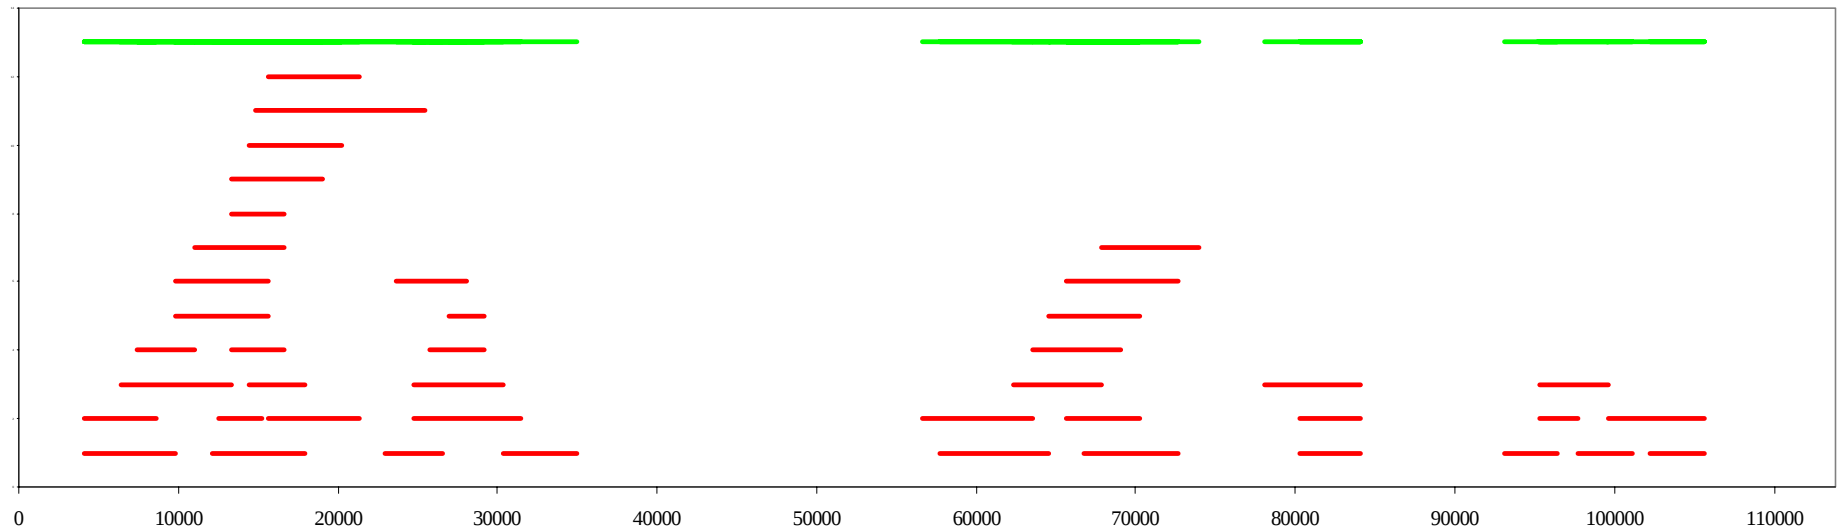
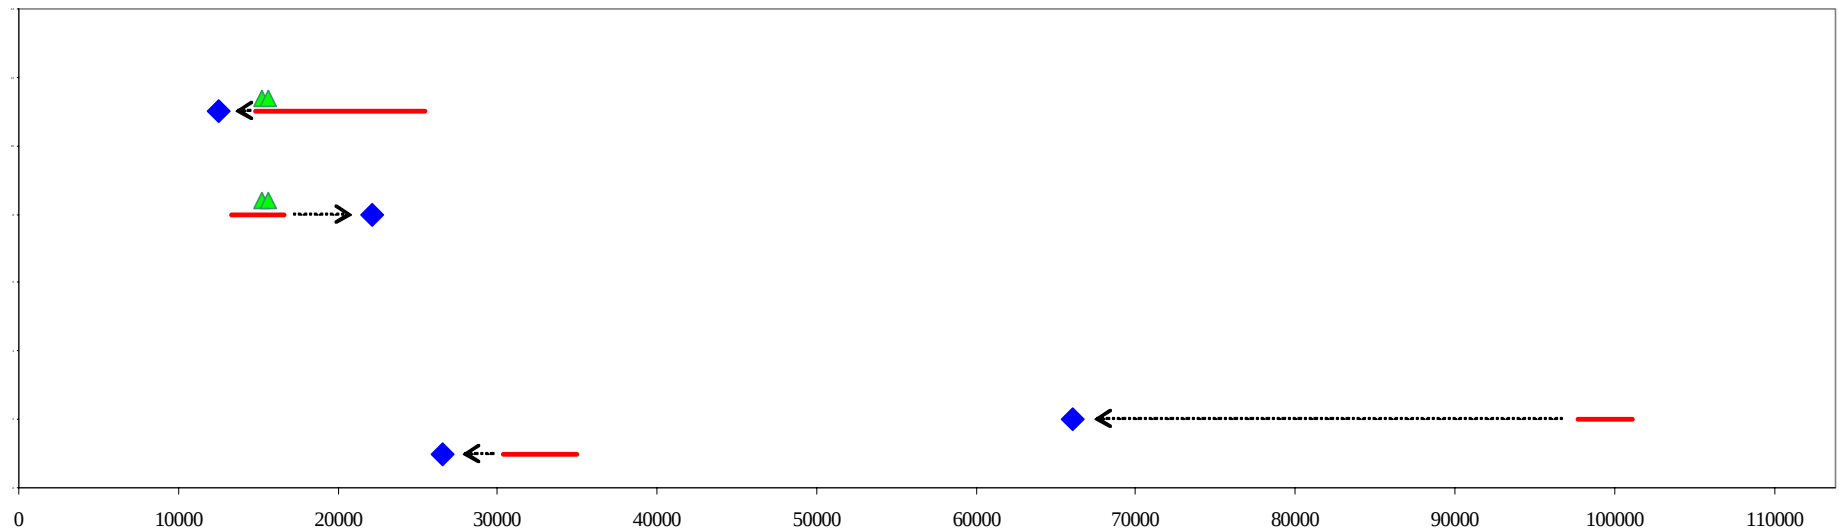
# Oszlop a HTX értékeken kívül

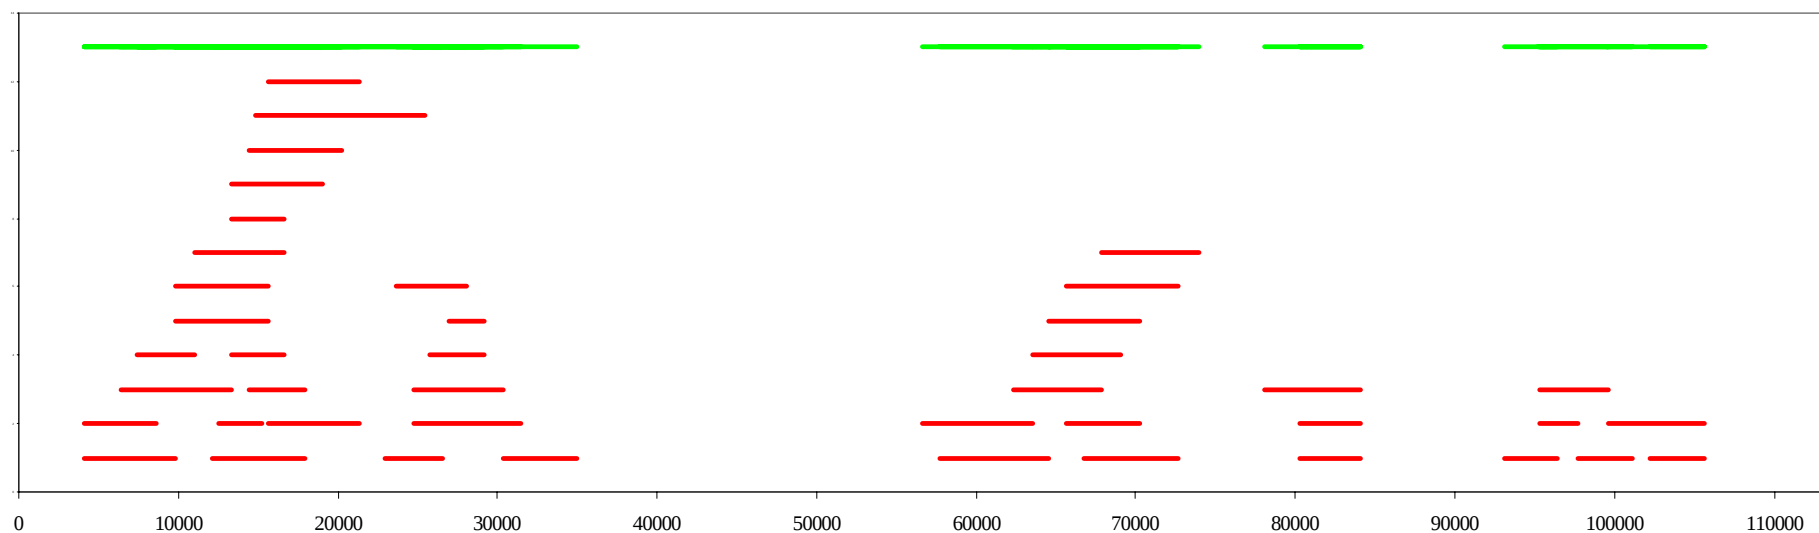
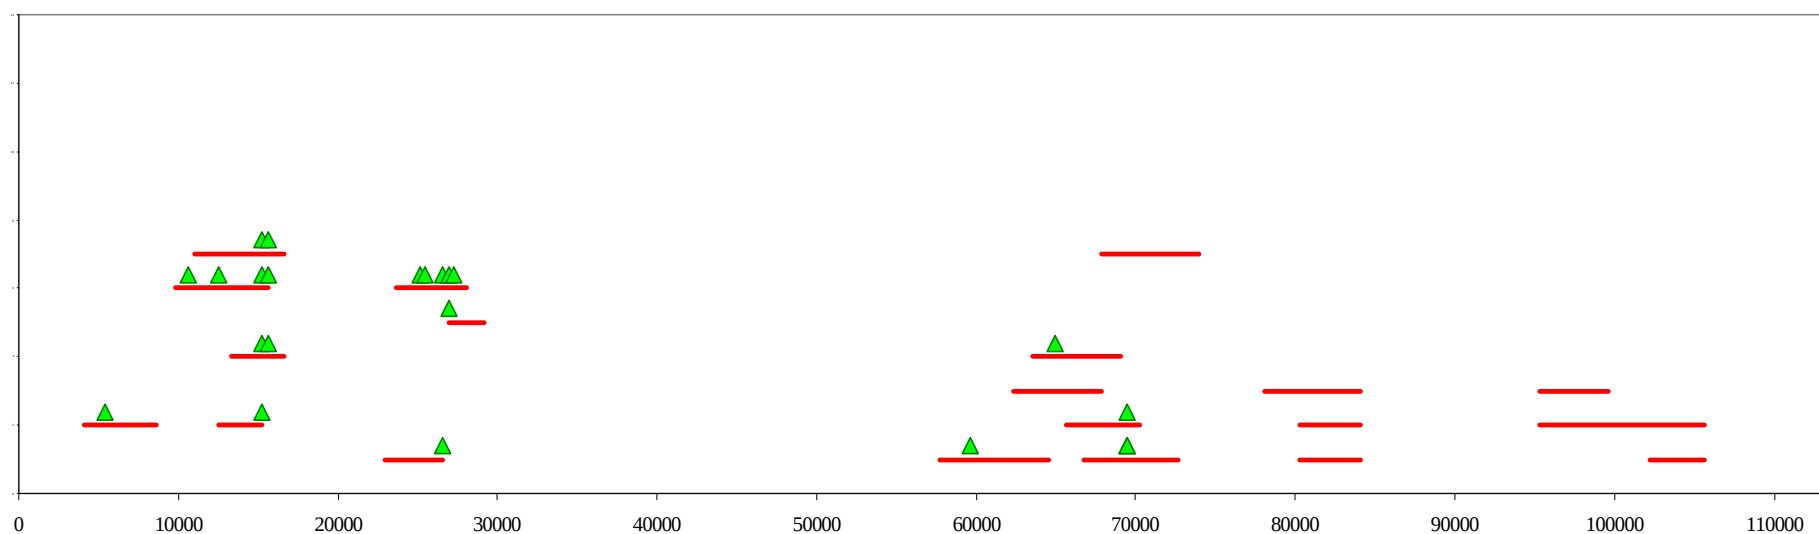
# Bejárás során hibát nem találtak

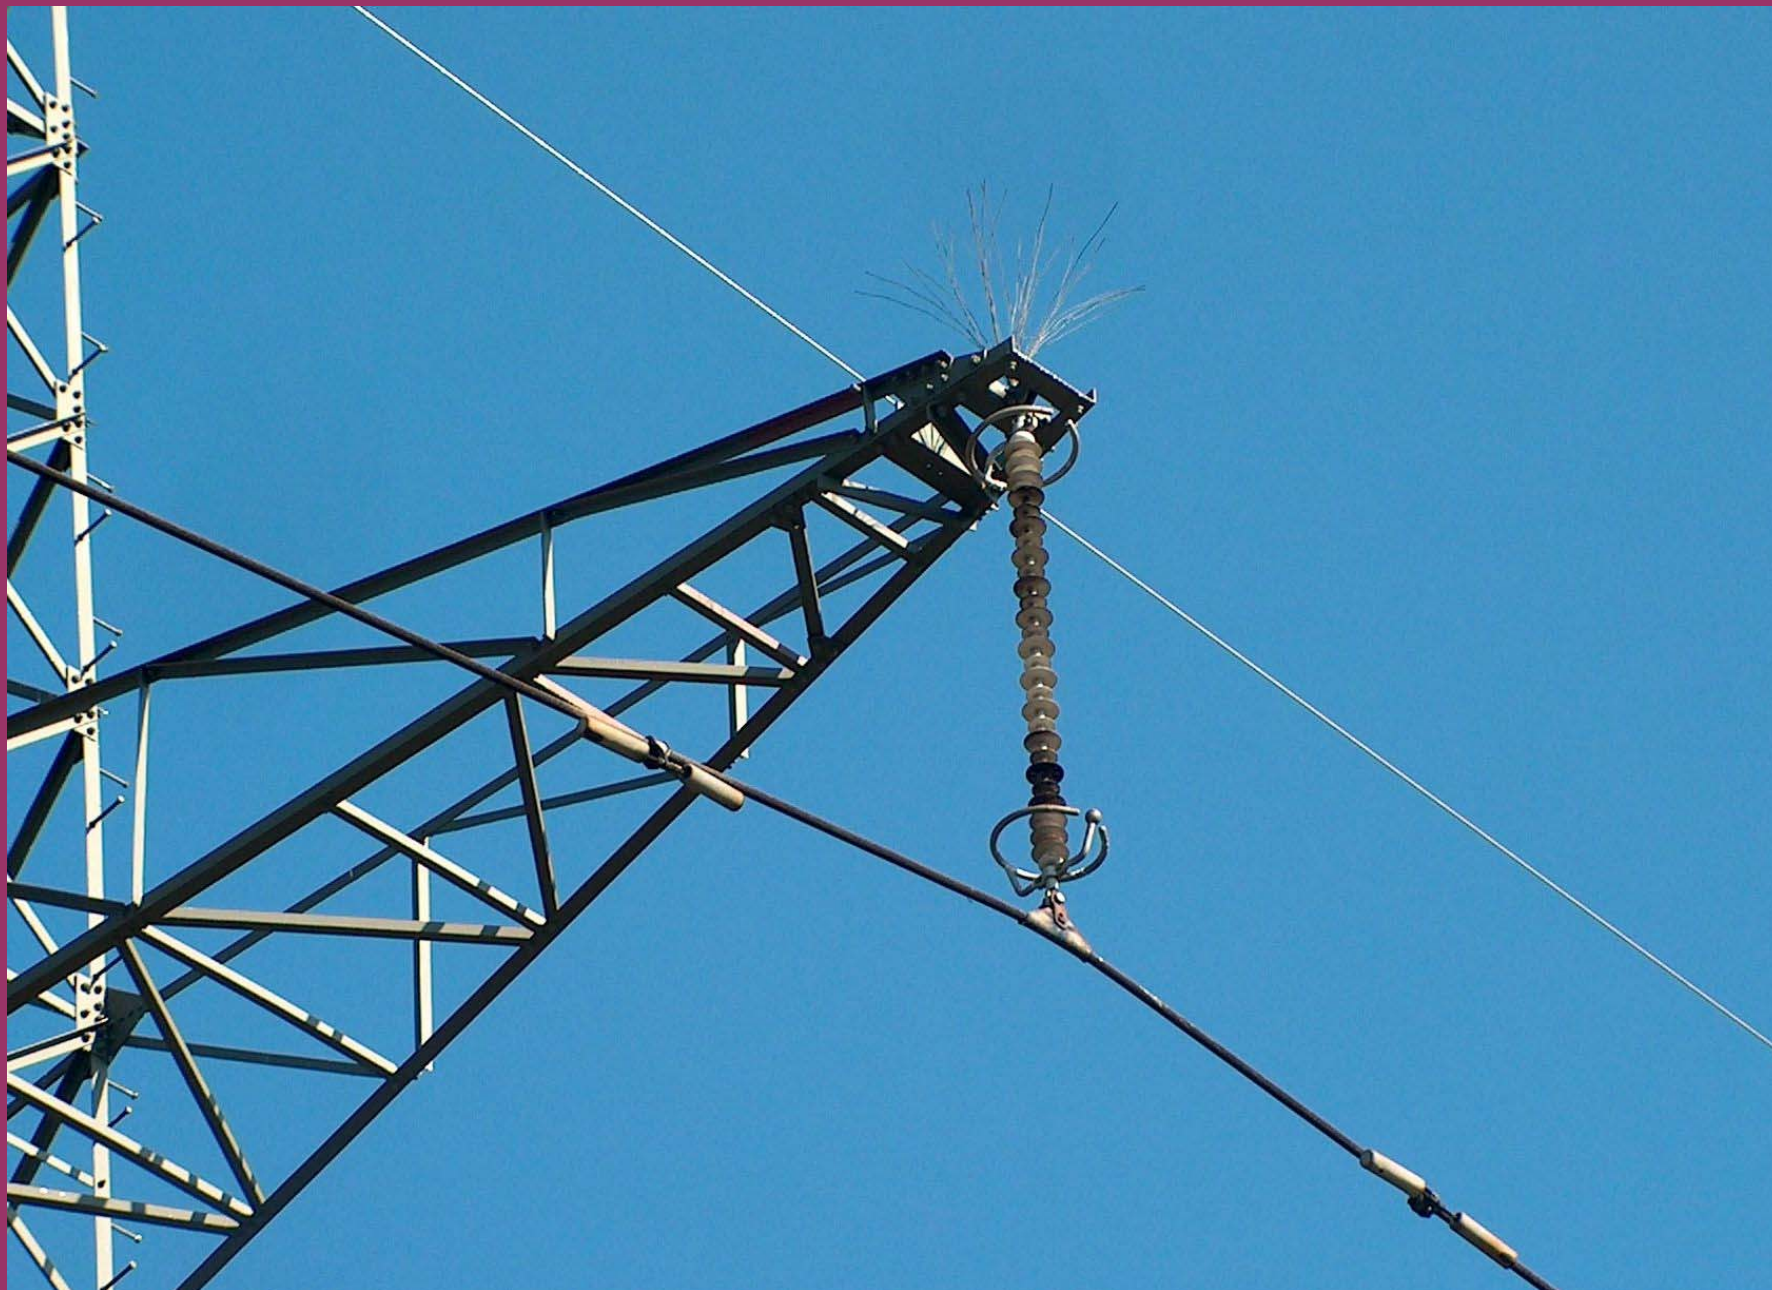
## 42.sz. oszlop R fázis
