# Távvezetési zárlatok

**Szonda Sándor - MAVIR ZRt.**

# Túlfeszültség- korlátozók meghibásodása

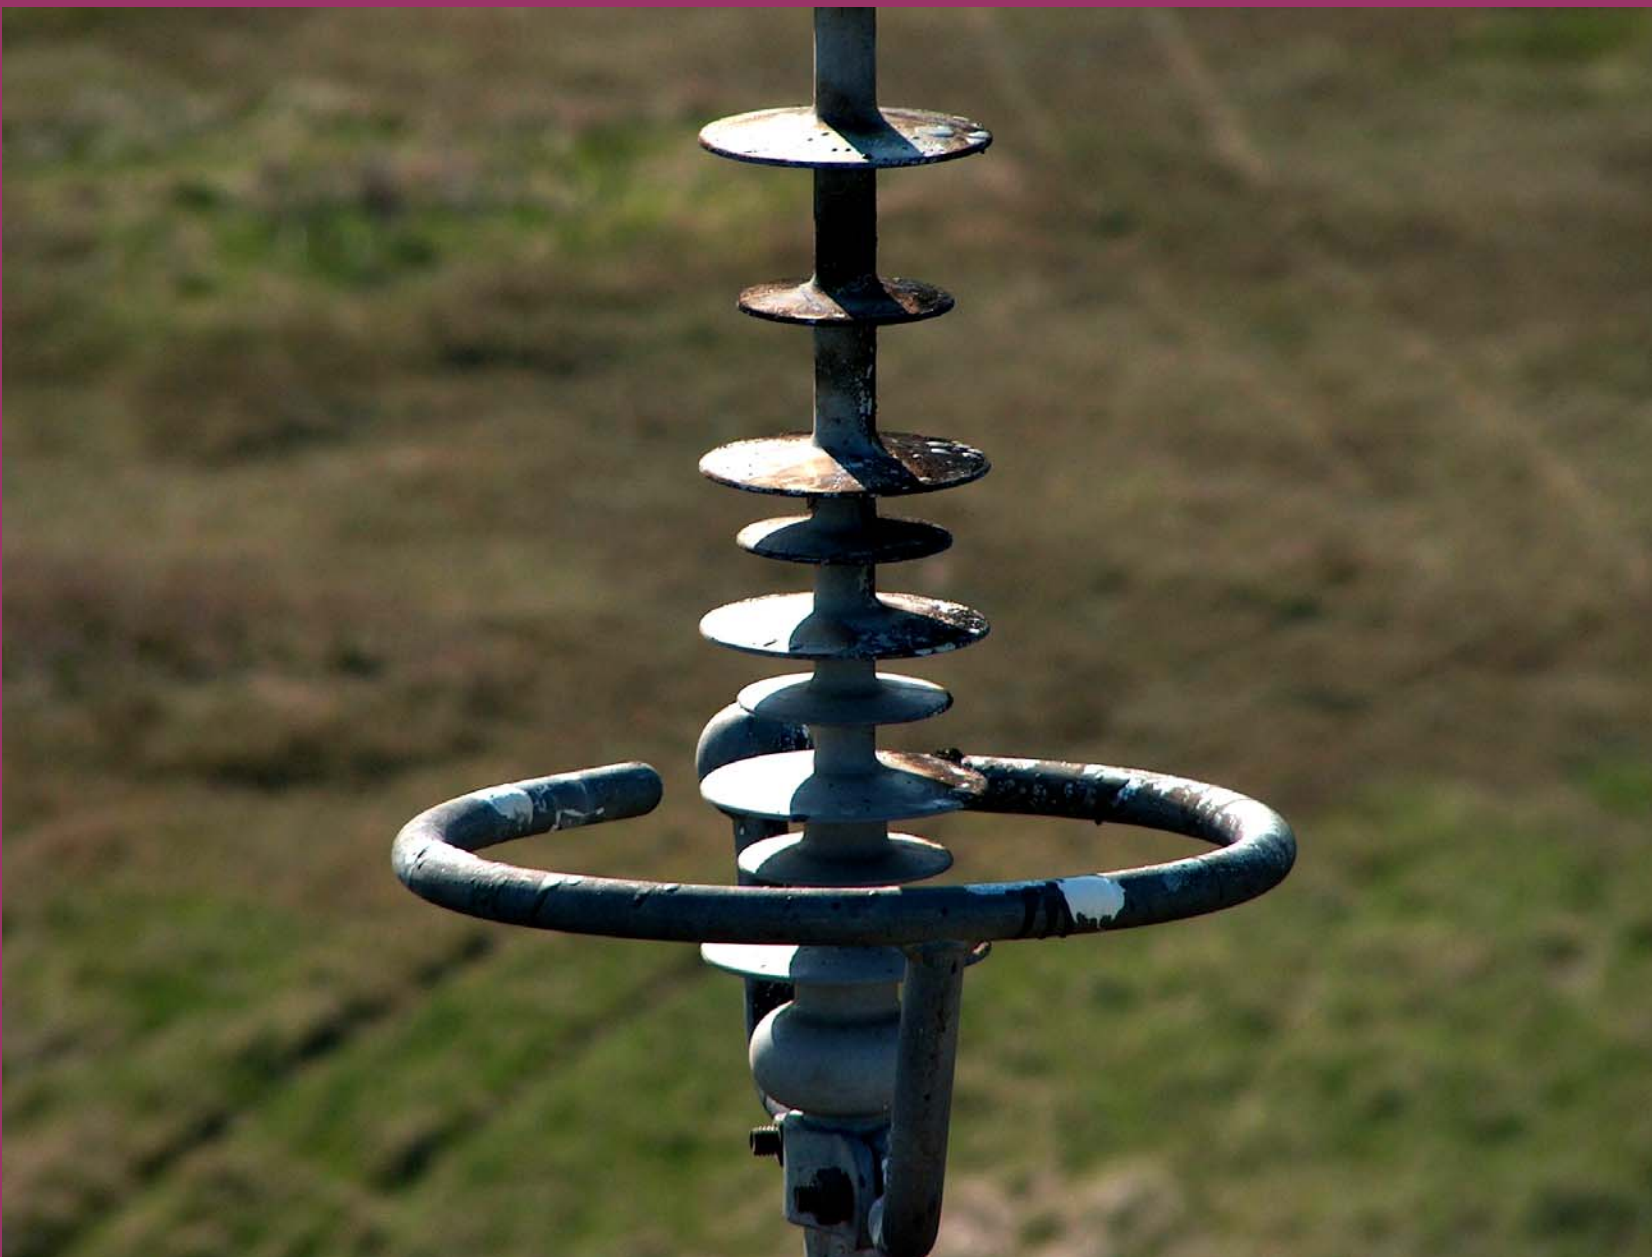
## 42.sz. oszlop R fázis

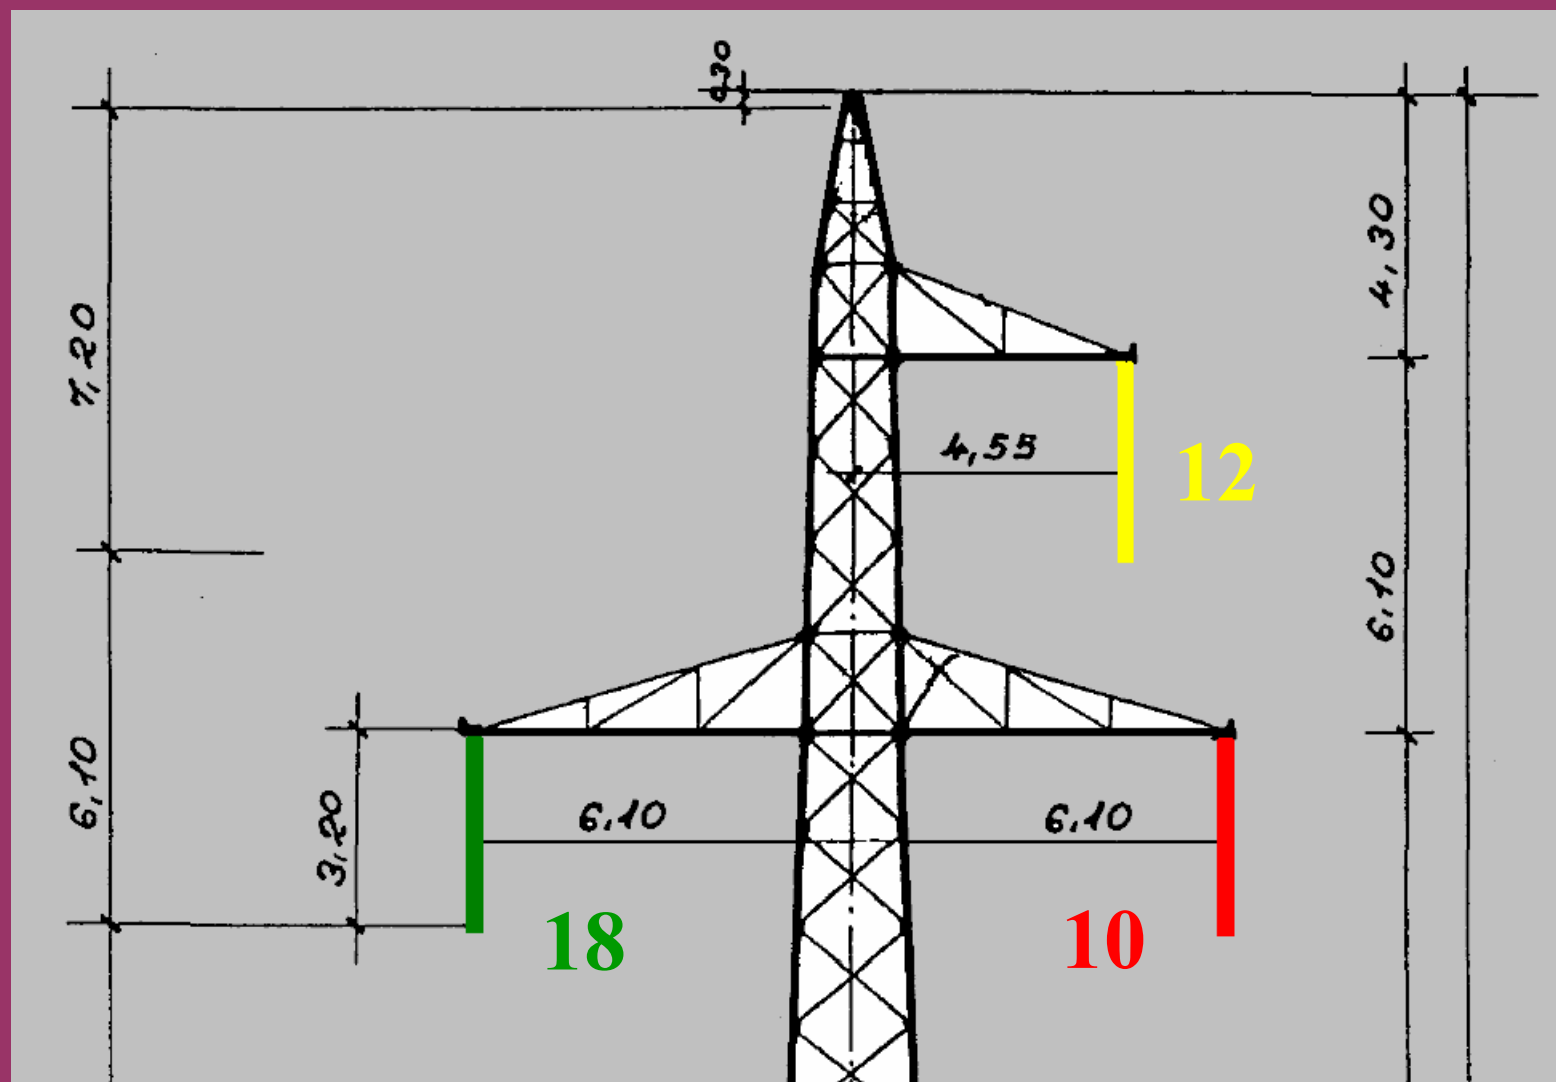
# EVA eloszlása a fázisok között

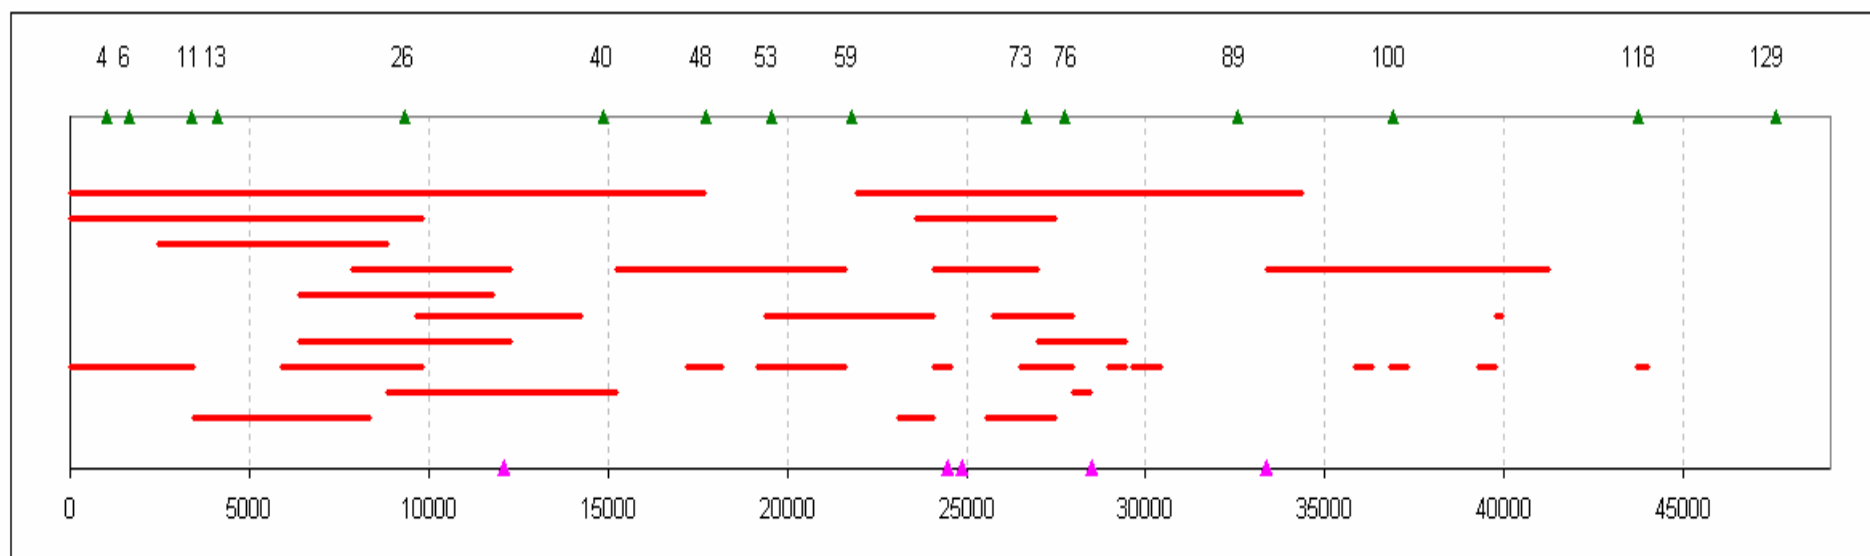
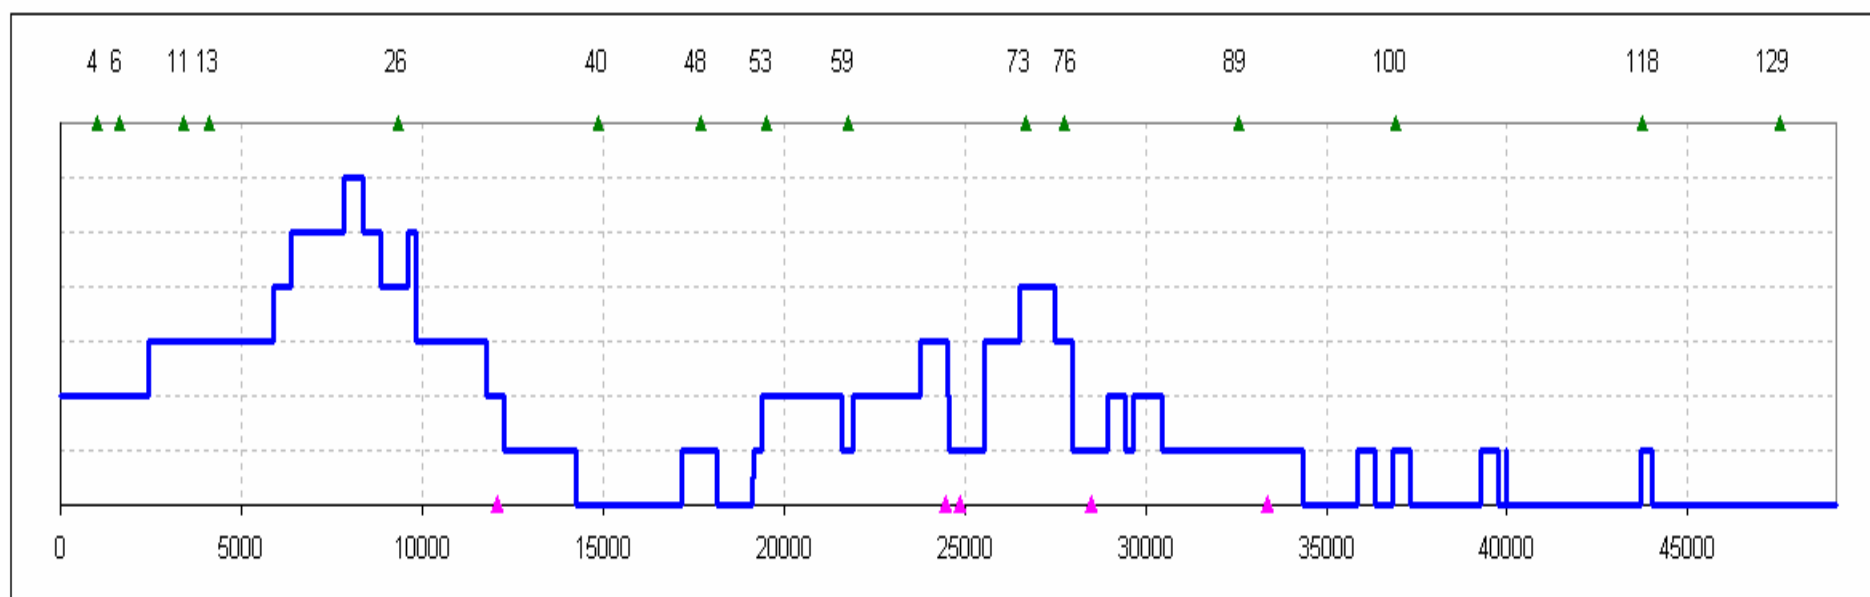
# Dunamenti-Dunaujváros I-II.tv.

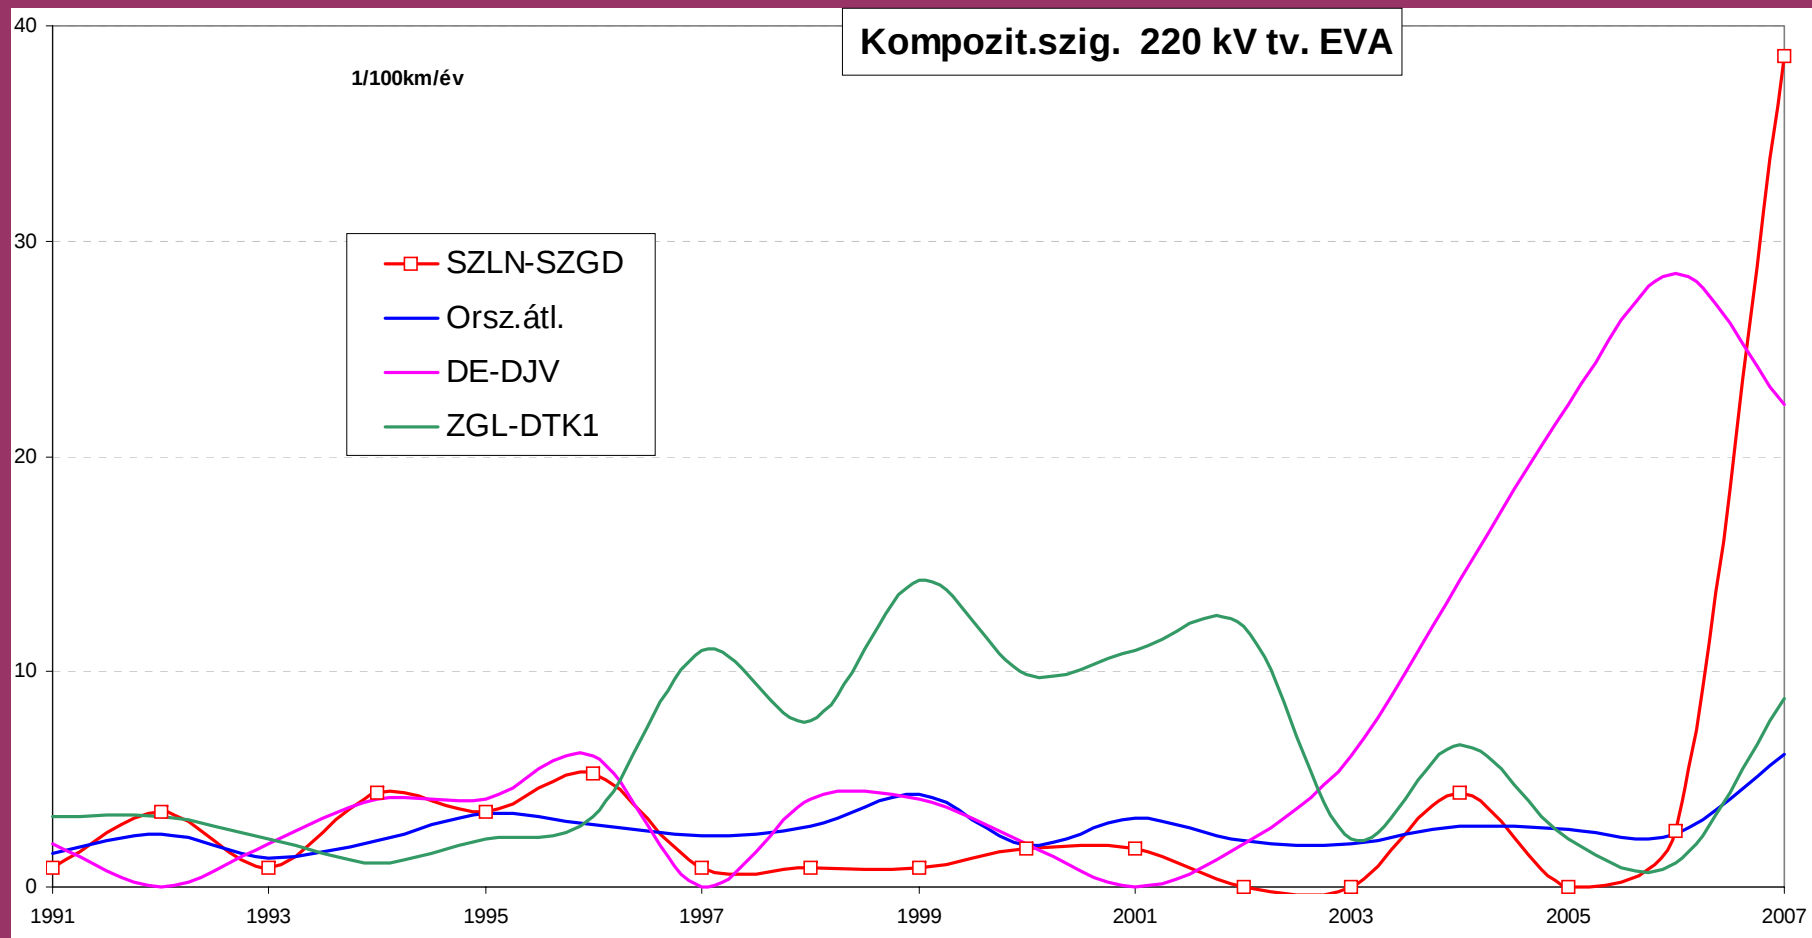
# Kompozit.szig. 220 kV tv. EVA

1/100km/év

- SZLN-SZGD
- Orsz.átl.
- DE-DJV
- ZGL-DTK1

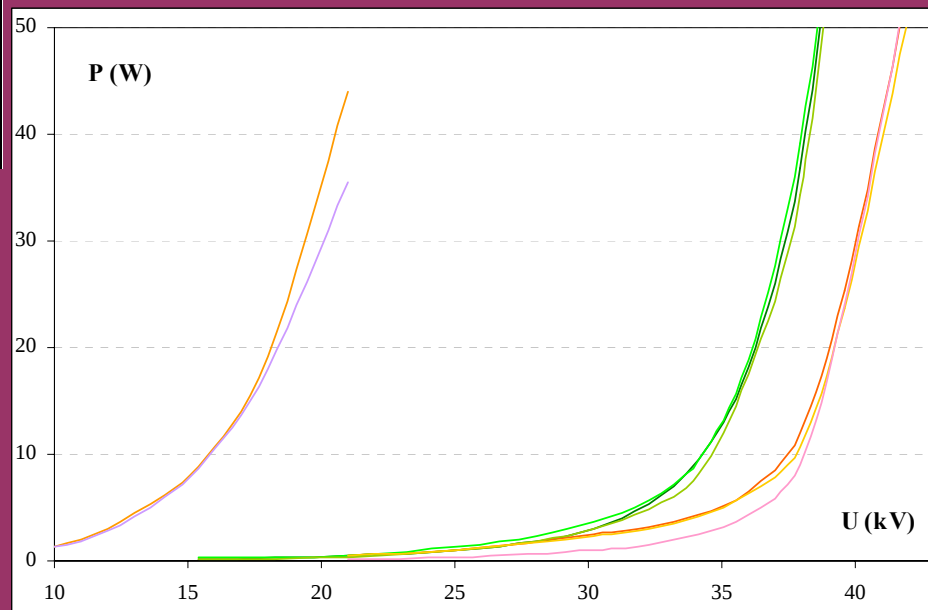
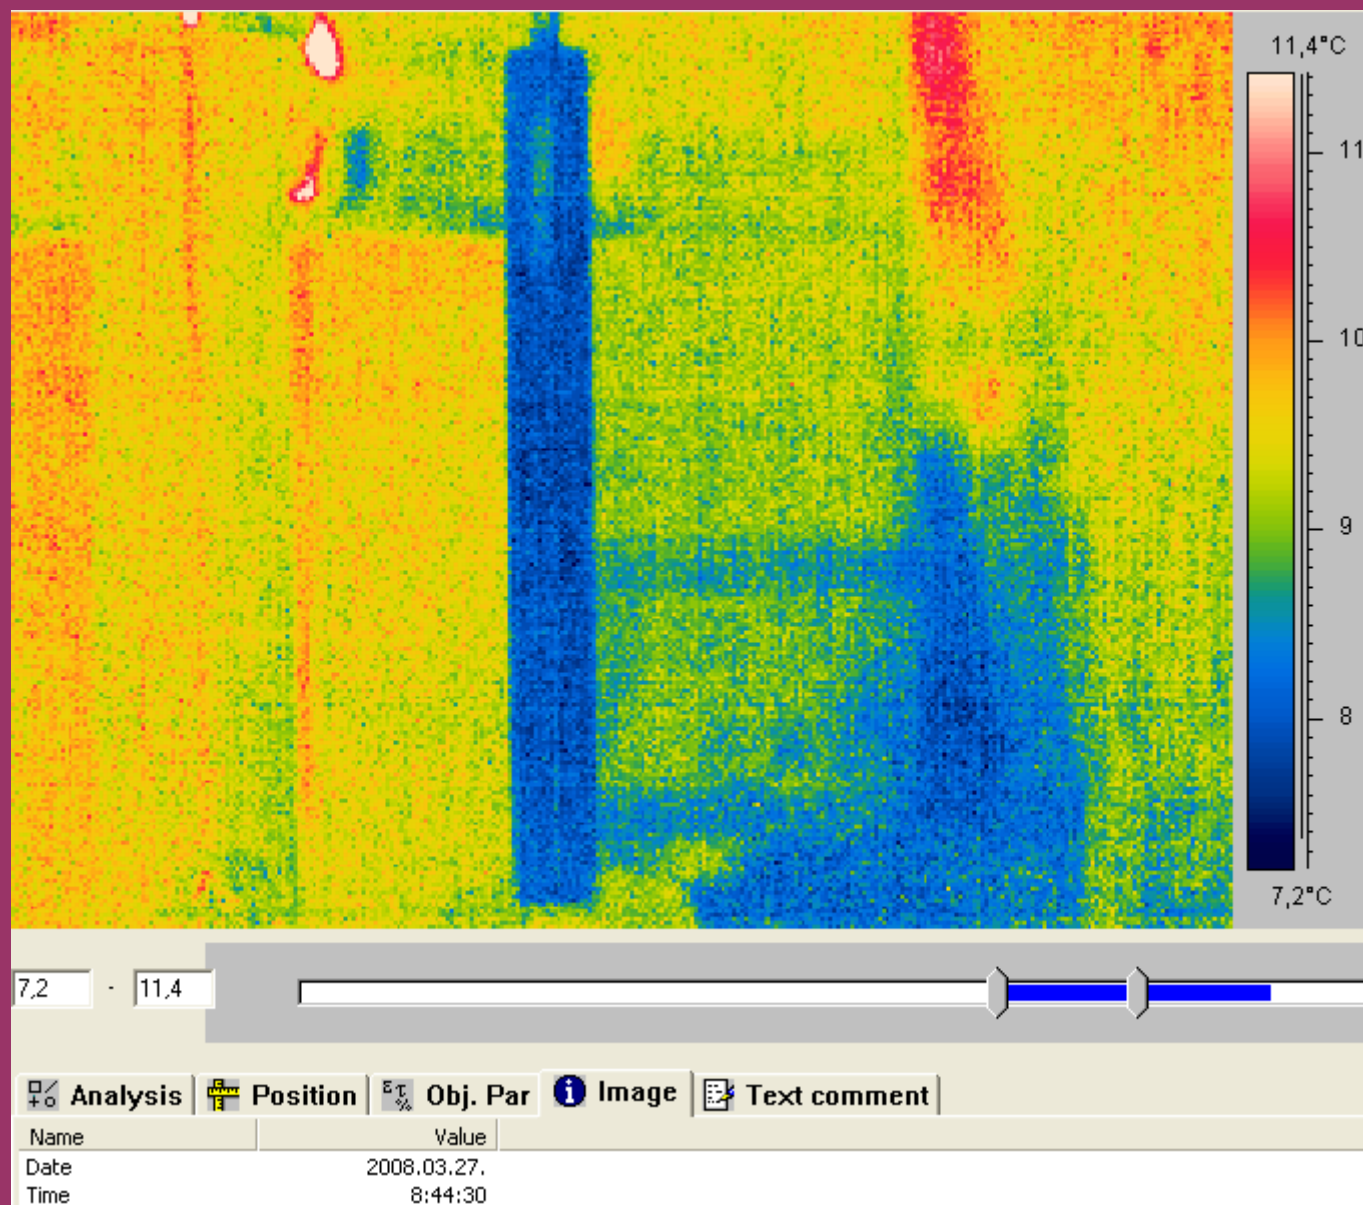
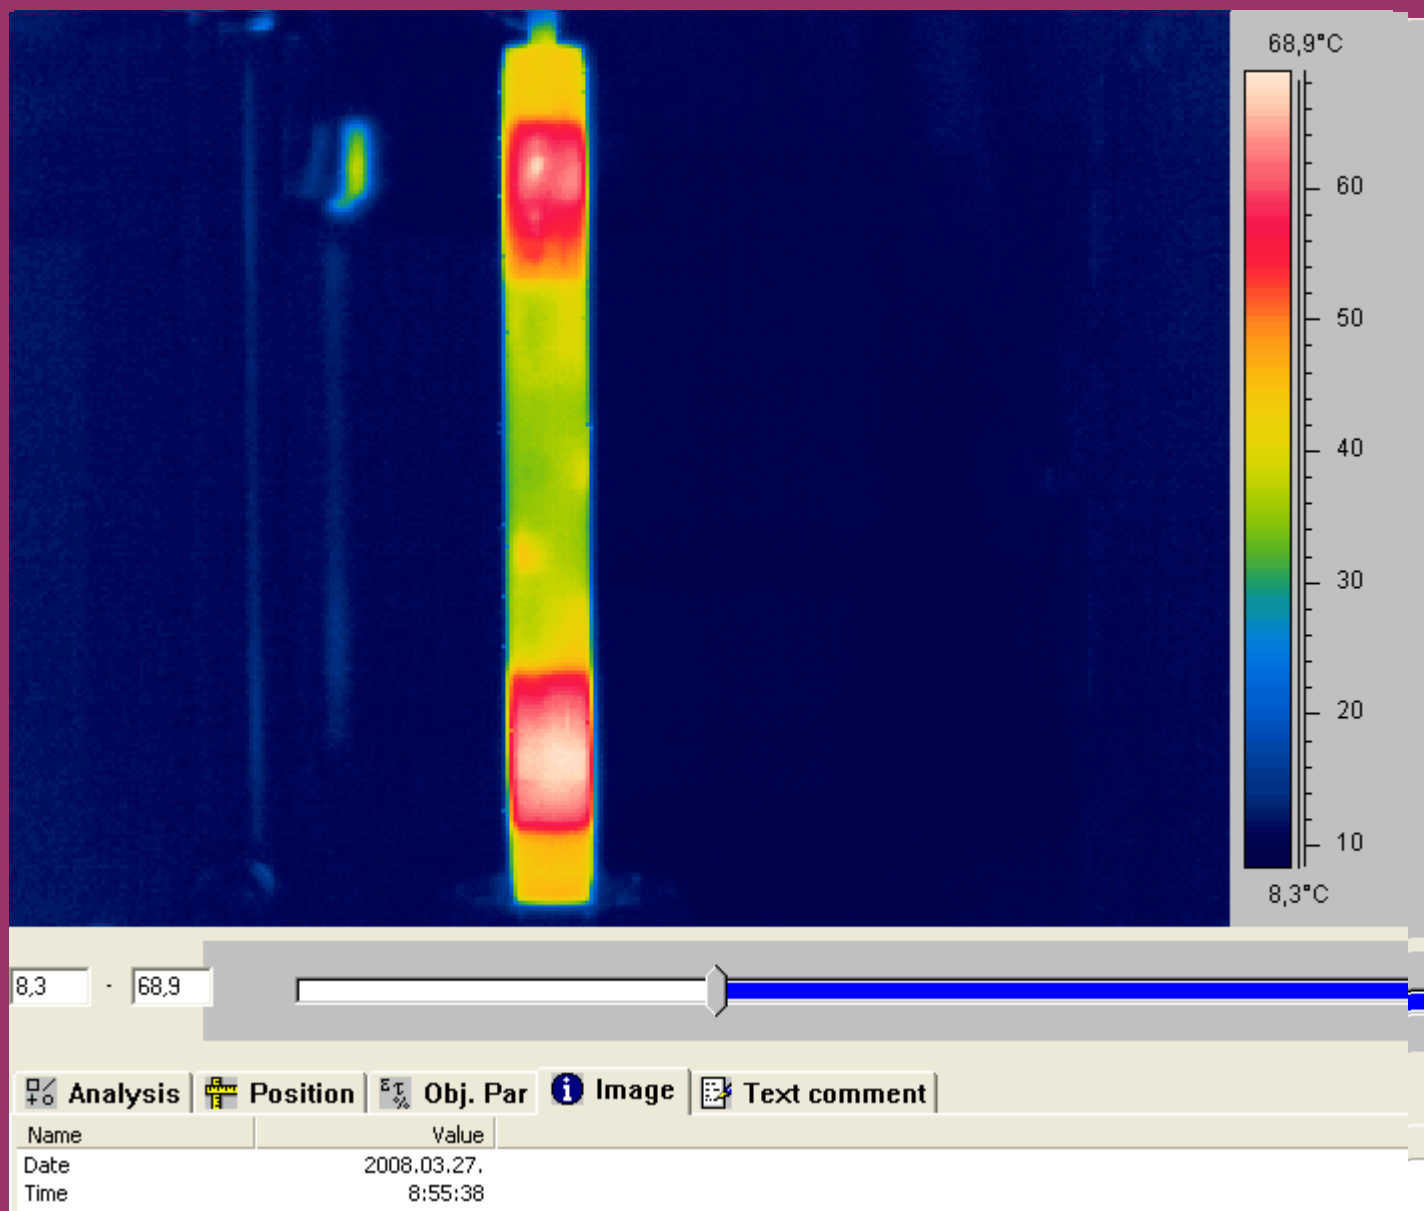
# EPDM házastúlfeszültségkorlátozó meghibásodás

**668 s alatt 12-ről 70 fokra melegszik fel !!!!**

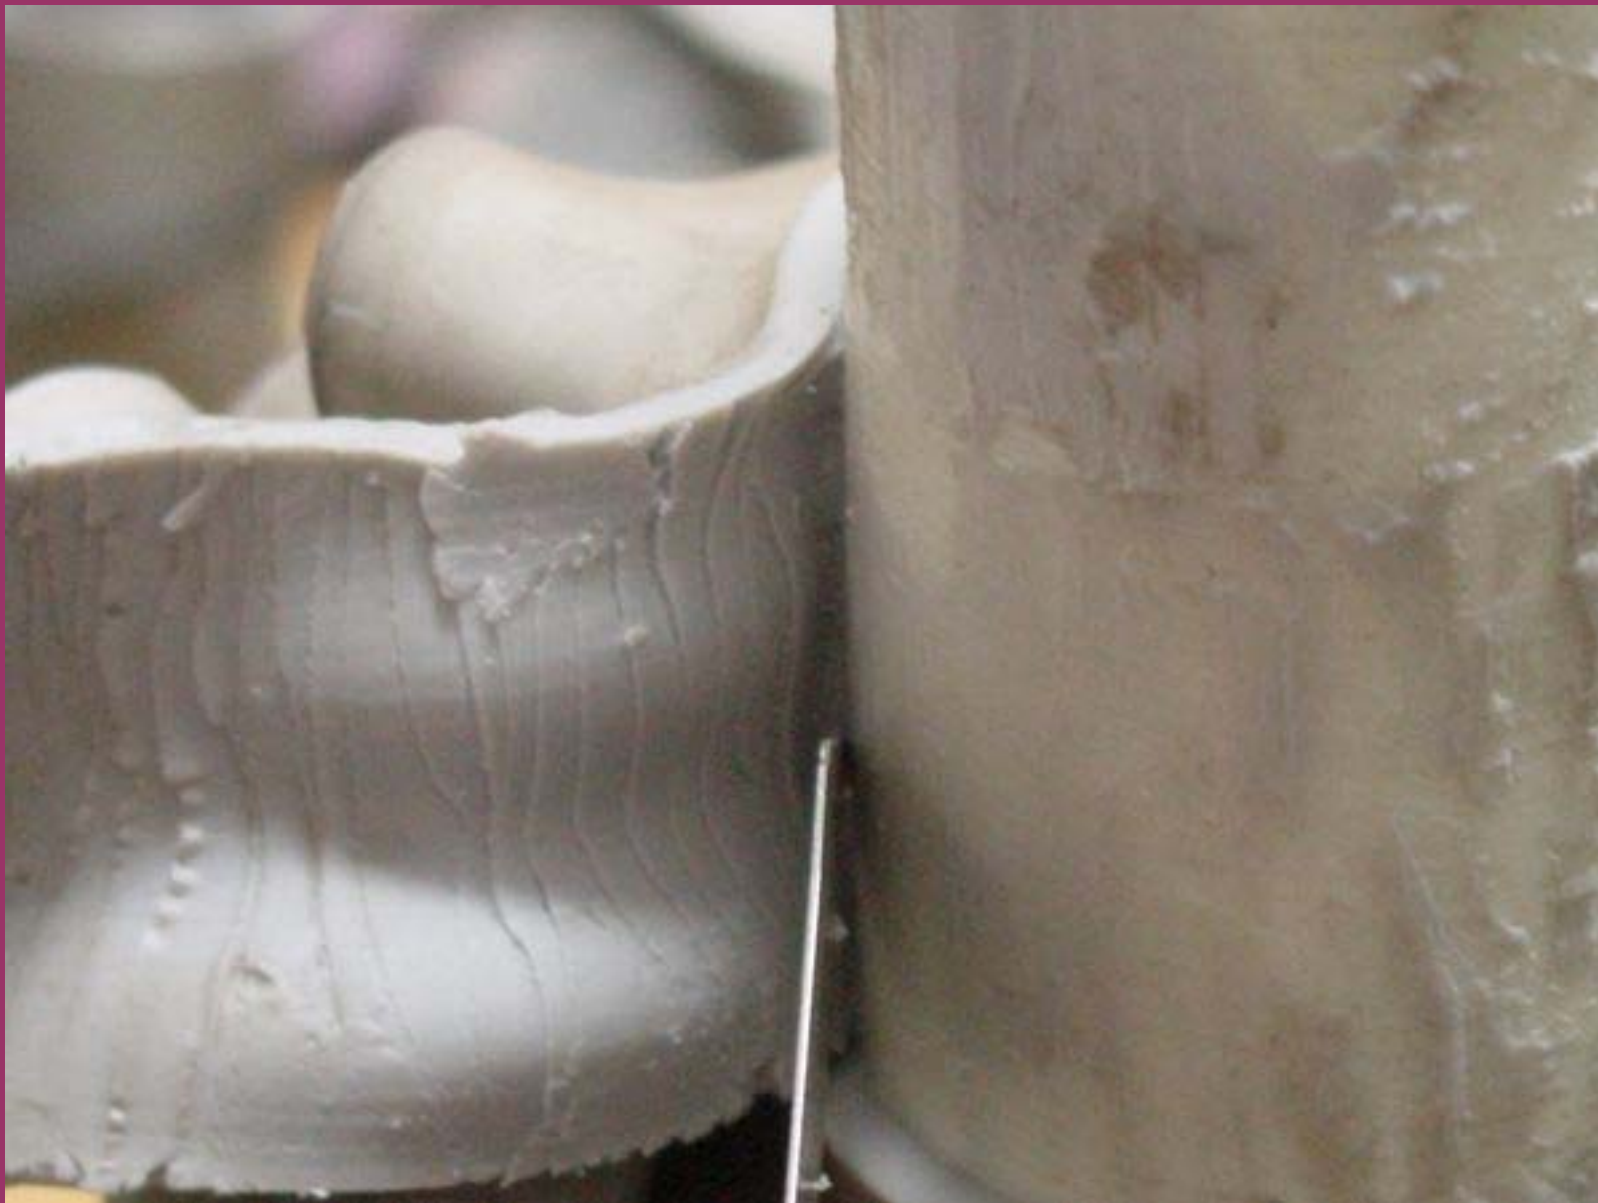
## SR házas túlfeszültségkorlátozó meghibásodás

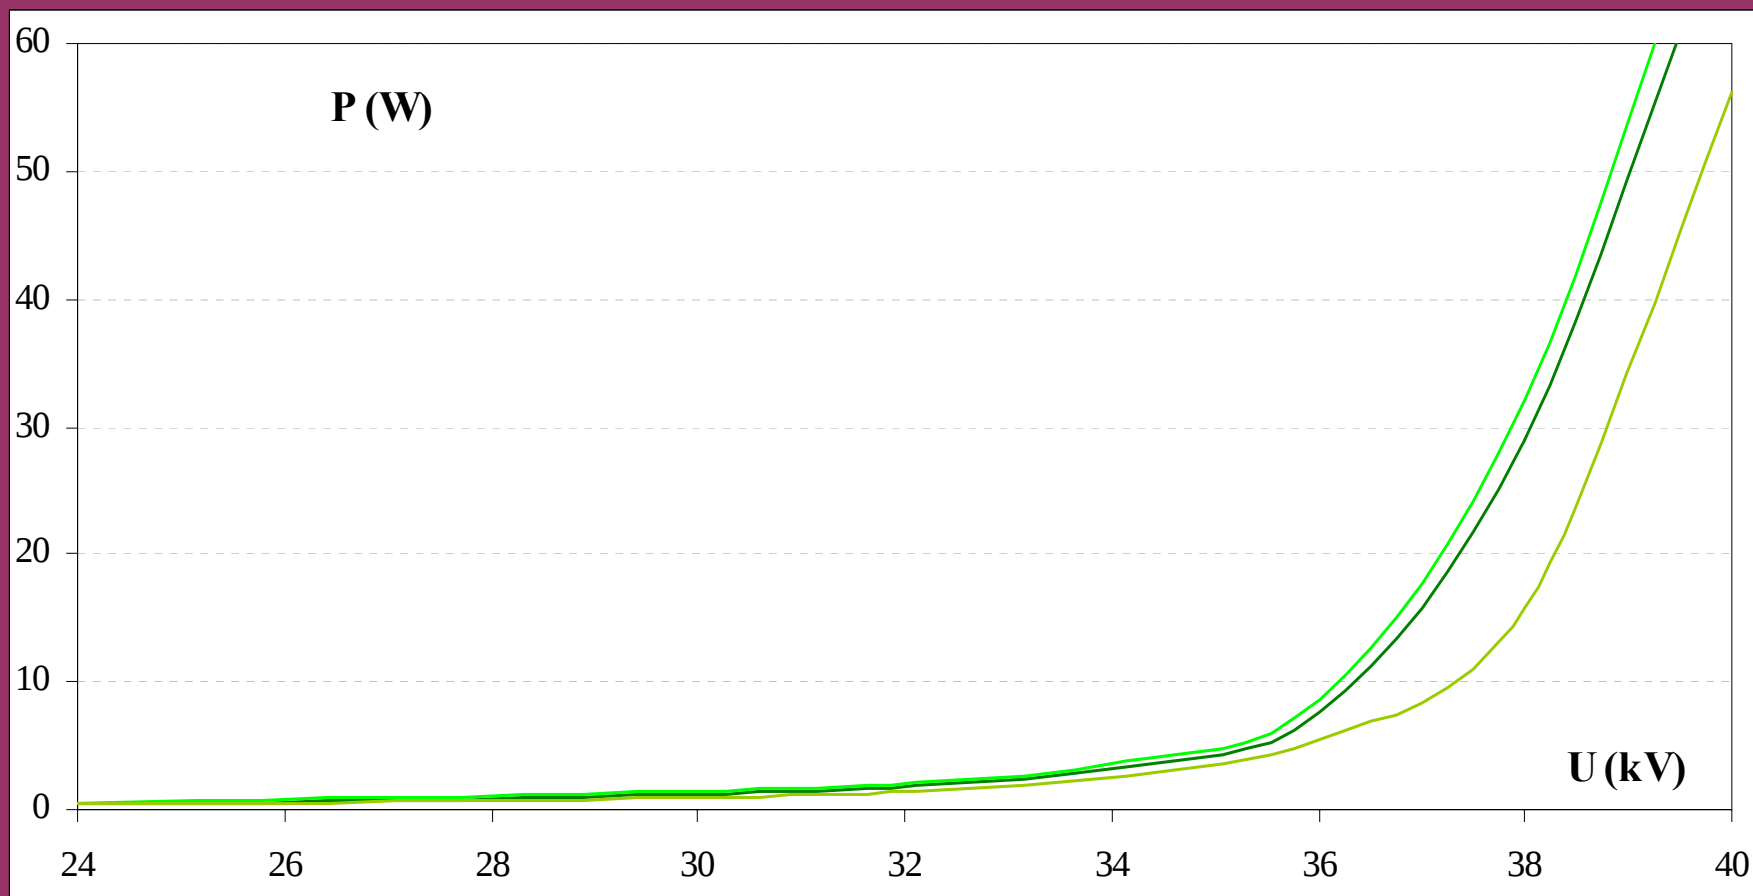
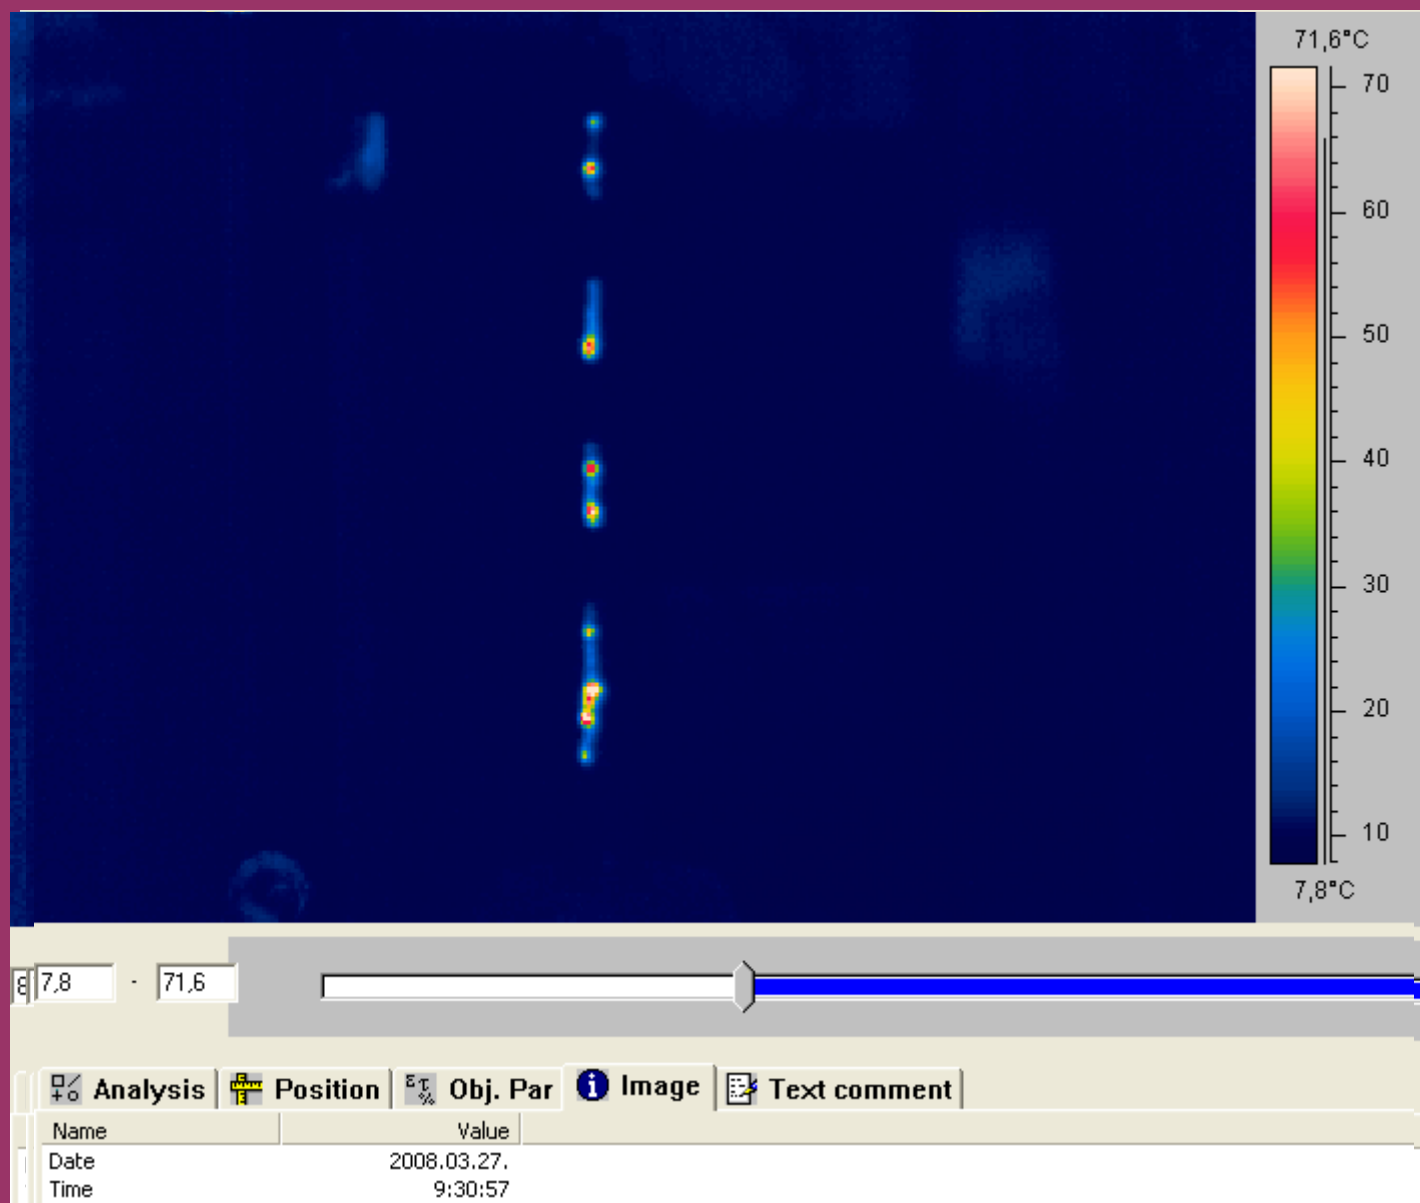
## SR házas túlfeszültségkorlátozó meghibásodás

120 kV-os, 3 tagos korlátozó felső tagján mért értékek:

**18 s alatt 15-ről 70 fokra melegszik fel !!!!**

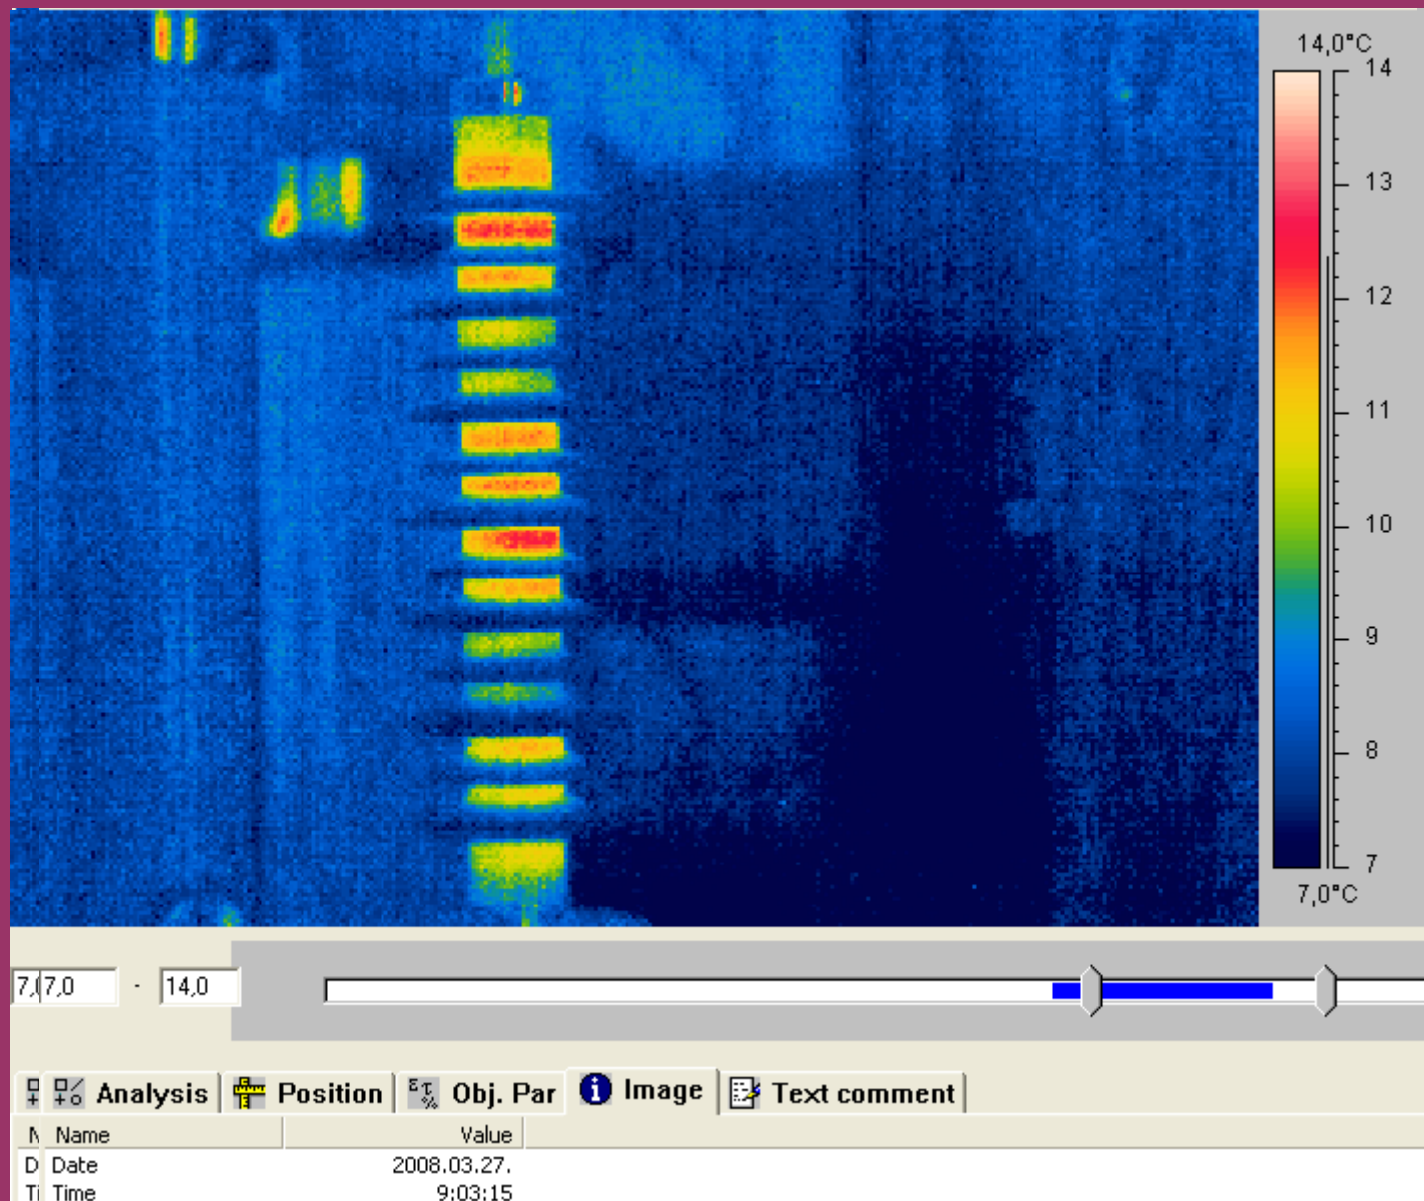
# Ép túlfeszültségkorlátozó melegedése
