**Dr. Woynárovich Gábor, Görgey Péter**  
(Országos Villamostávvezeték Rt.)

# **TRANSZFORMÁTOROKKAL KAPCSOLATOS KOMPLEX SZOLGÁLTATÁSOK AZ OVIT RT-NÉL**

2009. április 29.

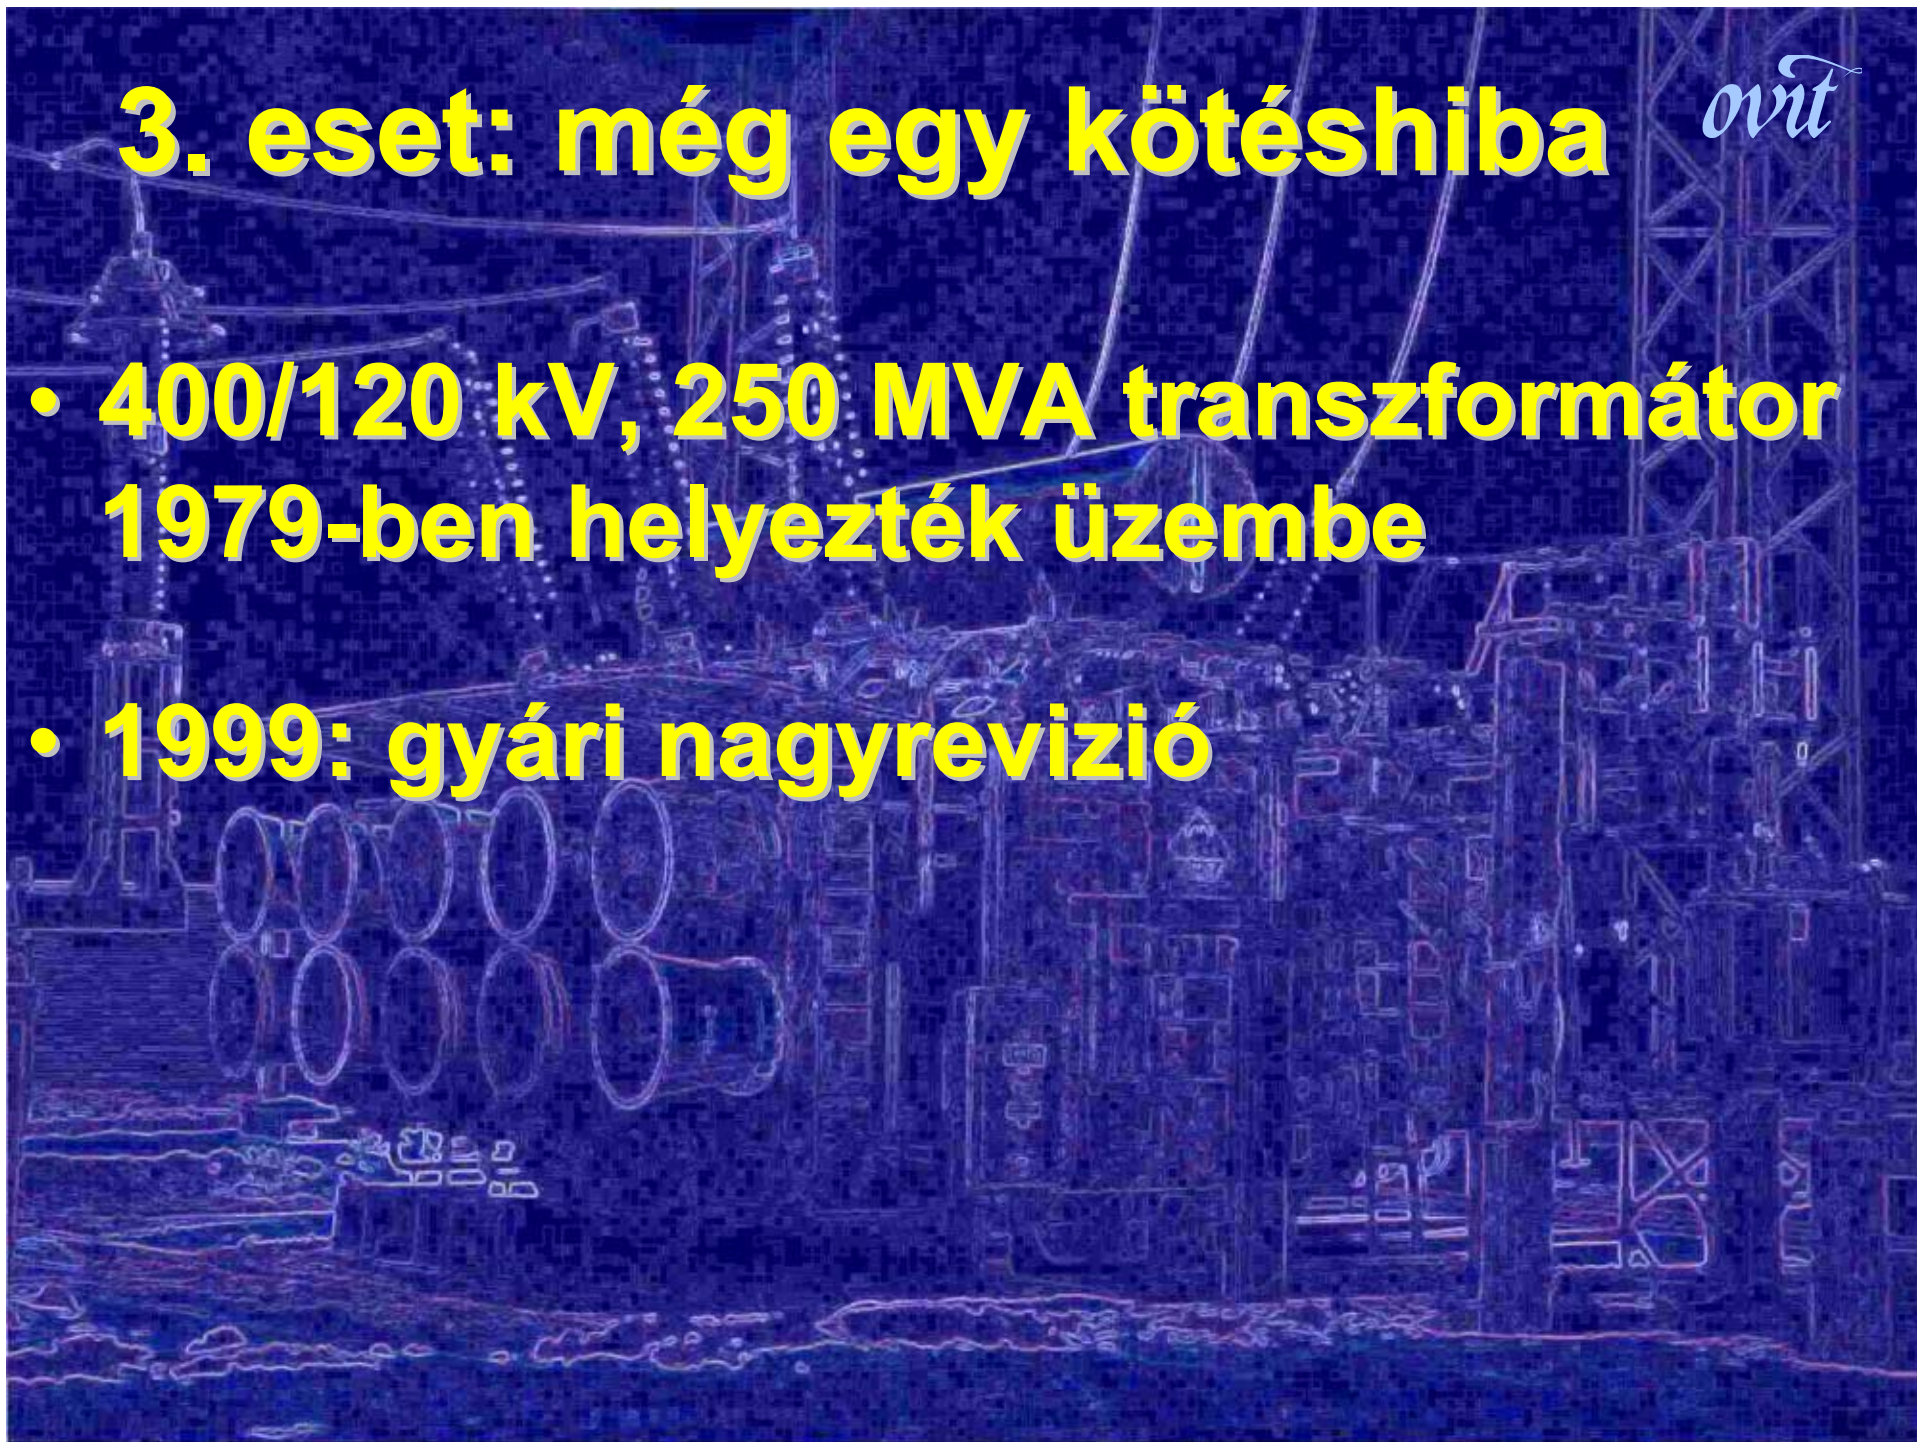
- 400/120 kV, 250 MVA transzformátor  
1979-ben helyezték üzembe
- 1999: gyári nagyrevízió

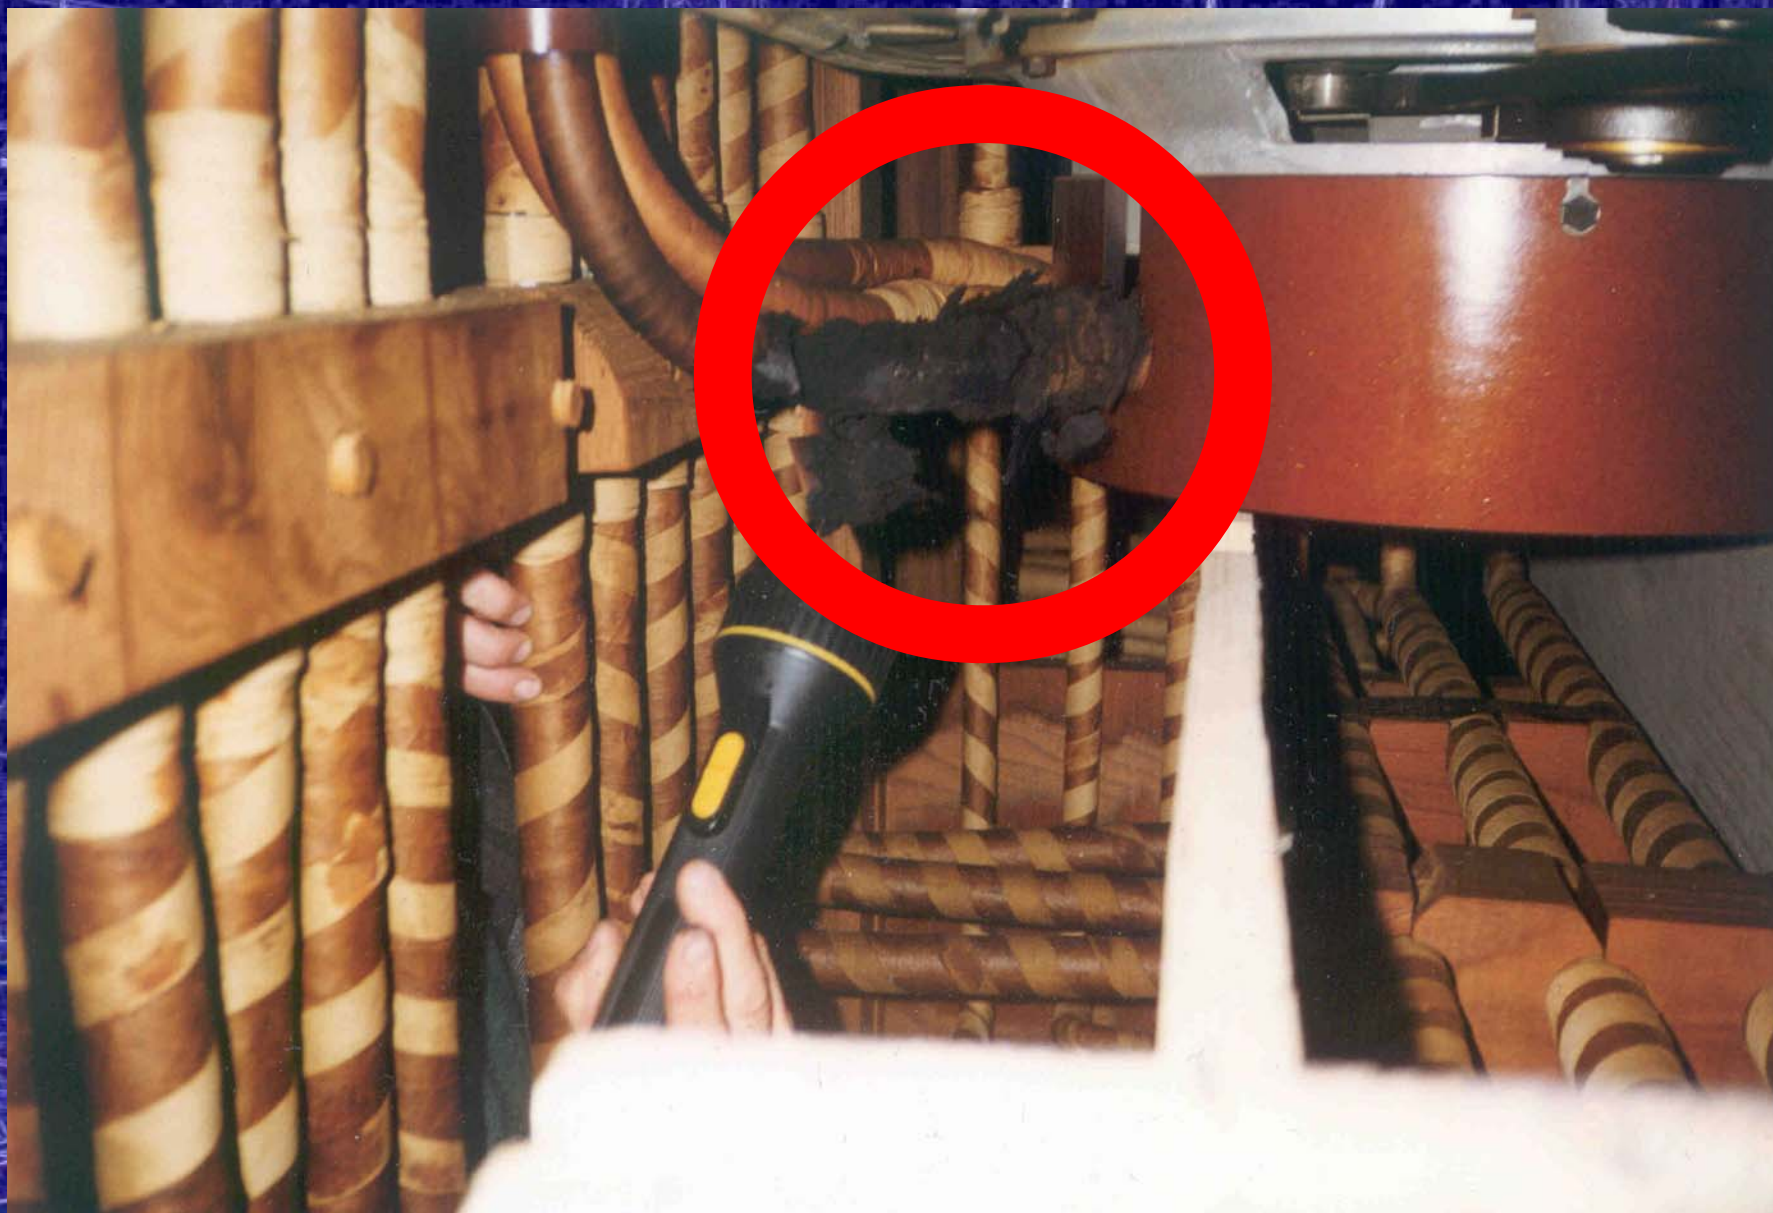
### 3. eset: még egy kötészhiba

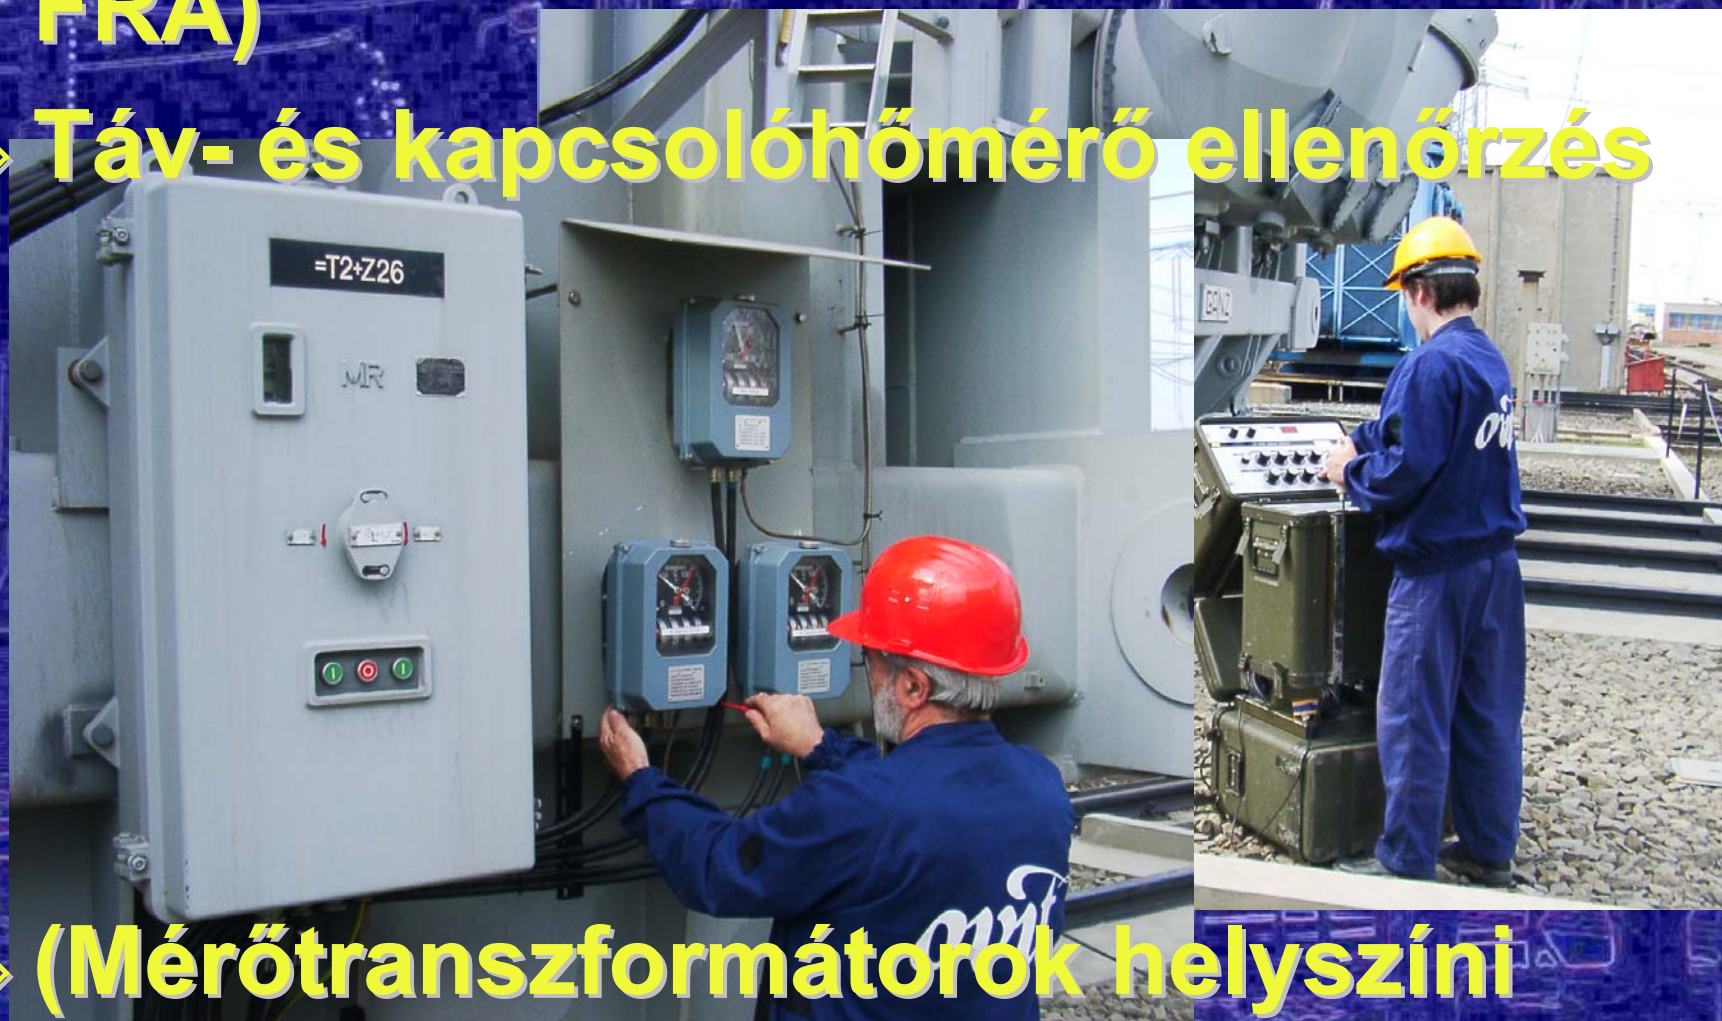
↘ **Transzformátor szigetelési állapot** *onit*  
**komplex diagnosztika ( $C$ ,  $\tan \delta$ , RVM,  
FRA)**

↘ **Táv- és kapcsolóhőmérő ellenőrzés**
