# Transzformátor fokozatkapcsoló hiba

## Előzmények

- Transzformátor: KÖF/KÖF, Yy kapcsolású
- Korábban hibagáz képződés miatt kivették üzemből
- Transzformátor fokozatkapcsoló javítást követően hosszabb ideig tartalék volt
- Transzformátor cserét követően mérések jók voltak
- Korszerű digitális védelmek még is hibára utaló eredményeket rögzítettek

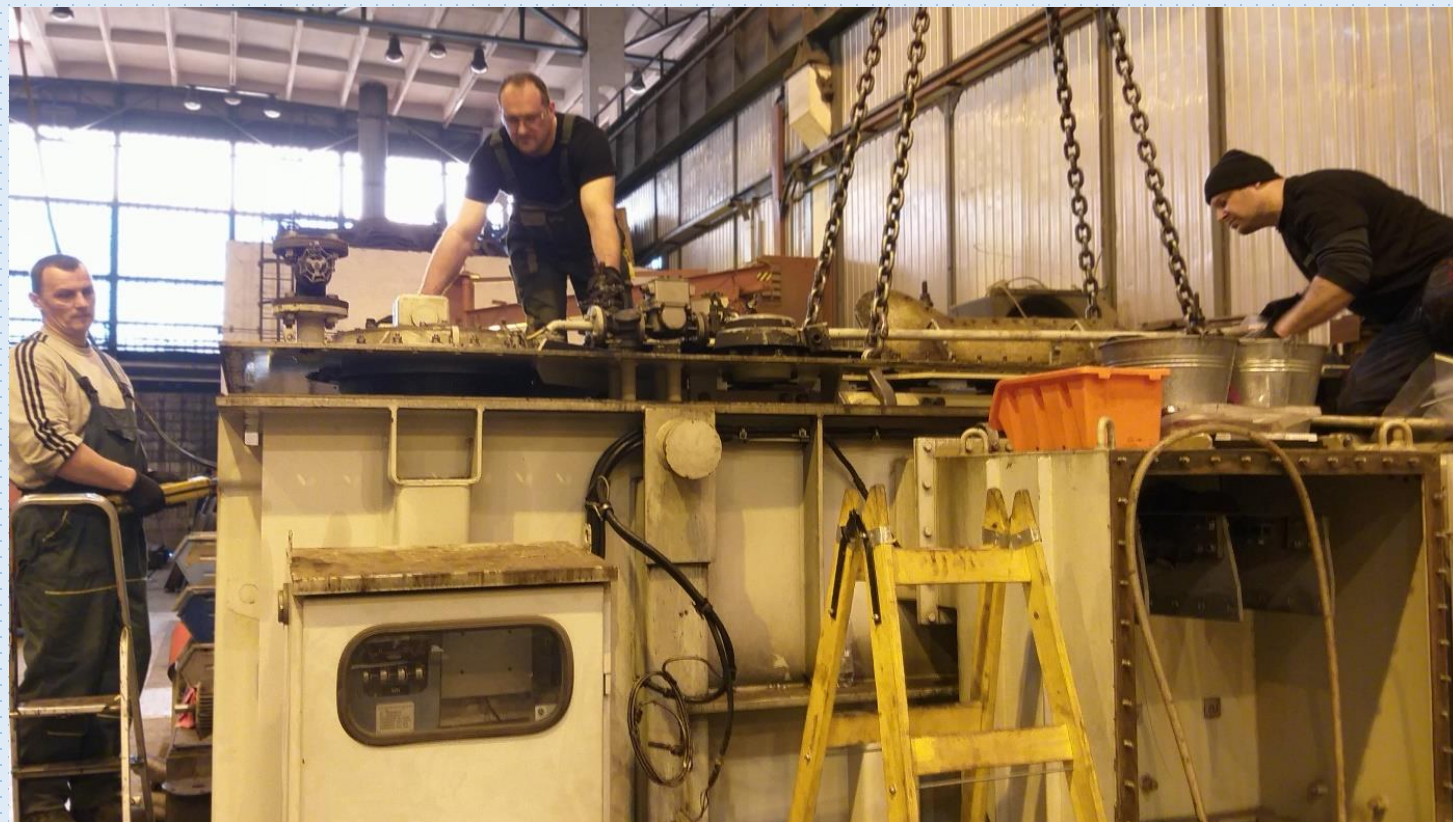
A teljes átkapcsolási folyamat során rövid időre történő áramkör megszakadás alapján megállapítható, hogy a hiba az előválasztó működéséhez köthető.

Mivel az előválasztó az összeszerelt transzformátoron nem hozzáférhető mindenképpen az aktív rész kiemelése szükséges!
