# *Egy megszakító robbanás – és ami mögötté van*

XXII. Szigetelésdiagnosztikai Konferencia, Bükkfürdő  
*Lakatos Gábor*

2024.04.24

# Az esemény – 2023.03.27

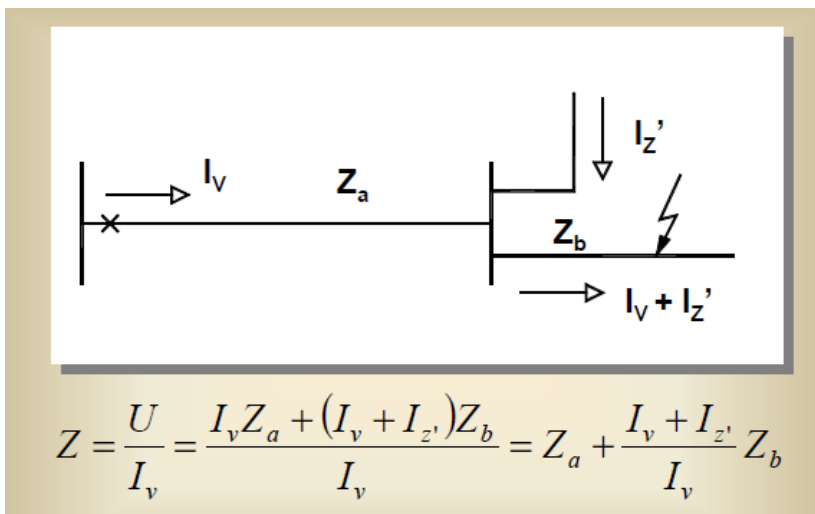
# Betáplálási torzítás hatása

- $I_z = 14 \text{ kA}$
  - $I_{leág \text{ max}} = 3,5 \text{ kA}$
  - $Z_Z(\text{KDÜL-BÉKM})$ -t  $\xi = 4 \dots 10$ -szeresnek érzékelték a távolsági védelmek
  - Pl. ANGY-KDÜL 1 tv távolsági védelme által érzékelt impedancia
- $$Z_e = Z_{\text{ANGY-BÉKM}} + \xi * Z_{\text{KDÜL-BÉKM}}$$
- Mindez távolságban:  $24 \text{ km} + (4 \dots 10) * 7 \text{ km} = 52-94 \text{ km}$
