Átvezető szigetelő törés a balassagyarmati kábelgyárban

Eseménytörténet leírása:

2025.12.14.

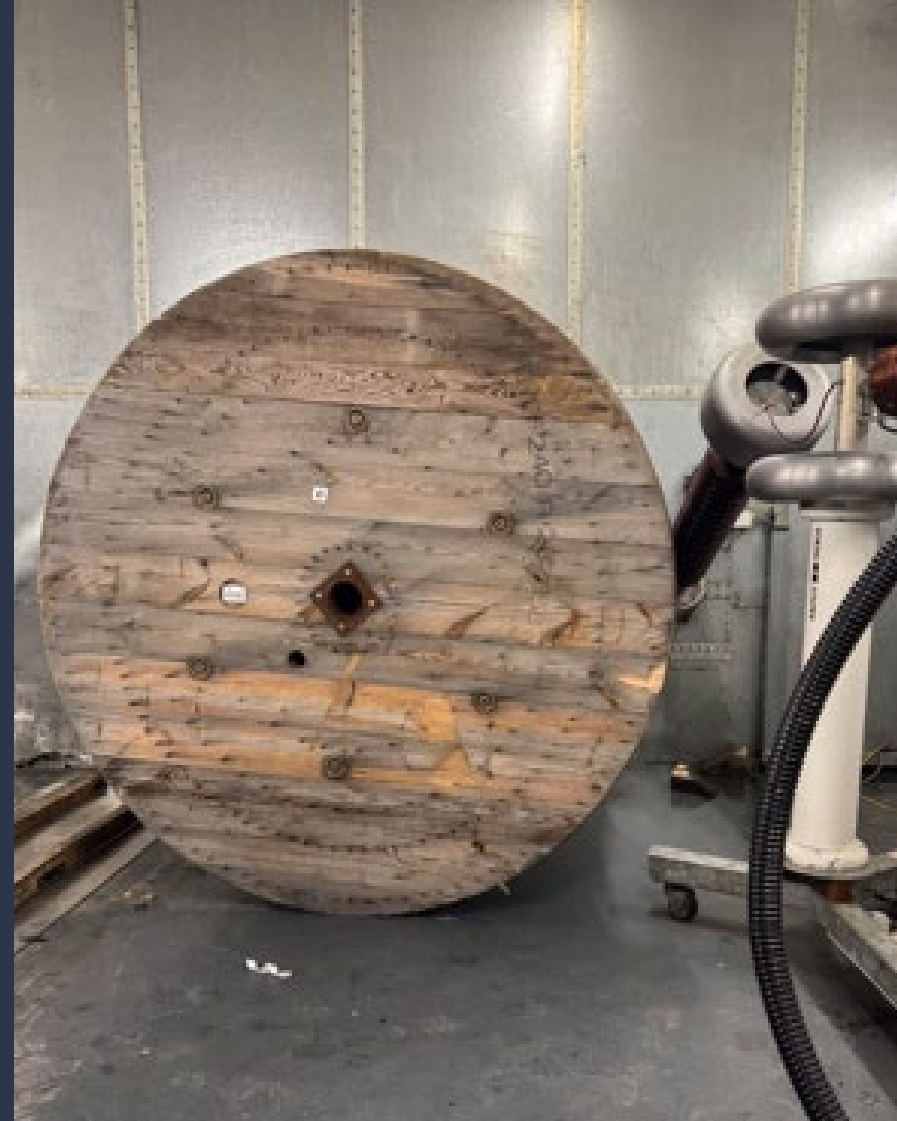
Targoncásunk mérőkamra kipakolás közben, a bent lévő utolsó előtti dob megemelésénél a dobon túlnyúló villával az utolsó dobot meglökte.

A dob nekigurult a mérőtranszformátorunk átvezető szigetelőjének, ami nyakban eltörött.

Az összes olaj kifolyt belőle, így az működésképtelenné vált.

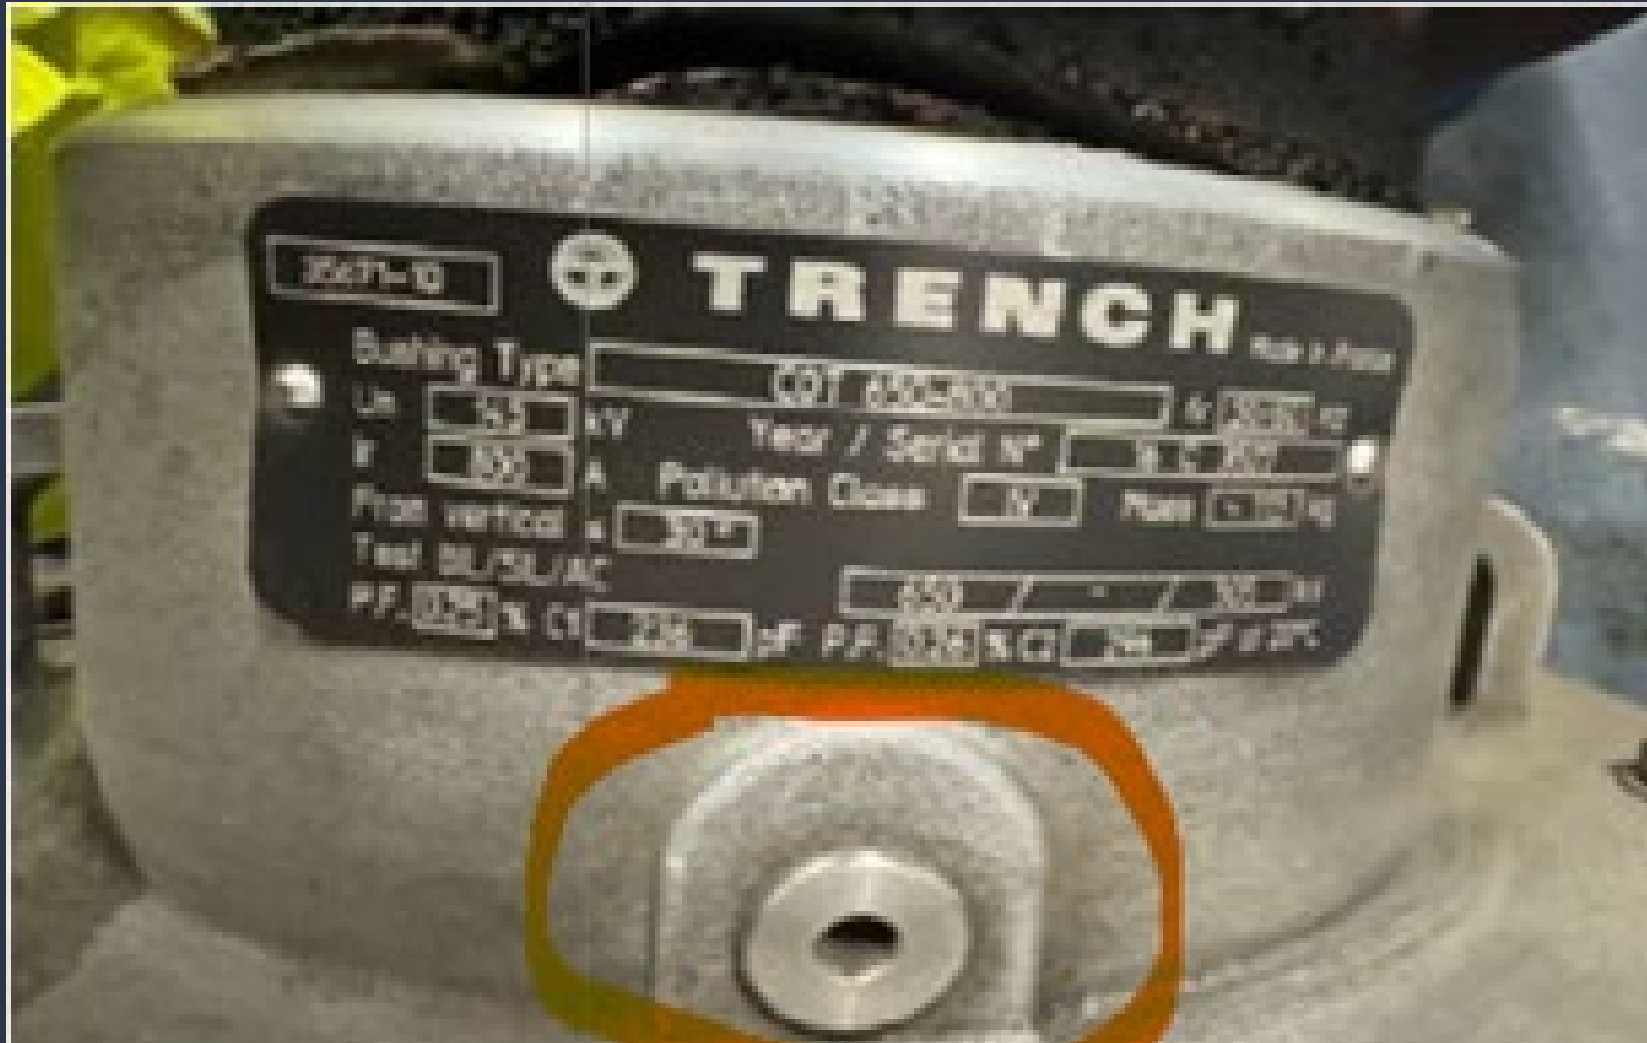
Részletek a Diagnostics Kft vizsgálati jegyzőkönyvéből:

Tapasztalatok:

- A részkisülés aktivitás egyértelműen a transzformátorból érkezik.

- A gyújtási feszültség a transzformátor gerjesztéssel arányos. Kb. 50-60%-nál jelentkezik.

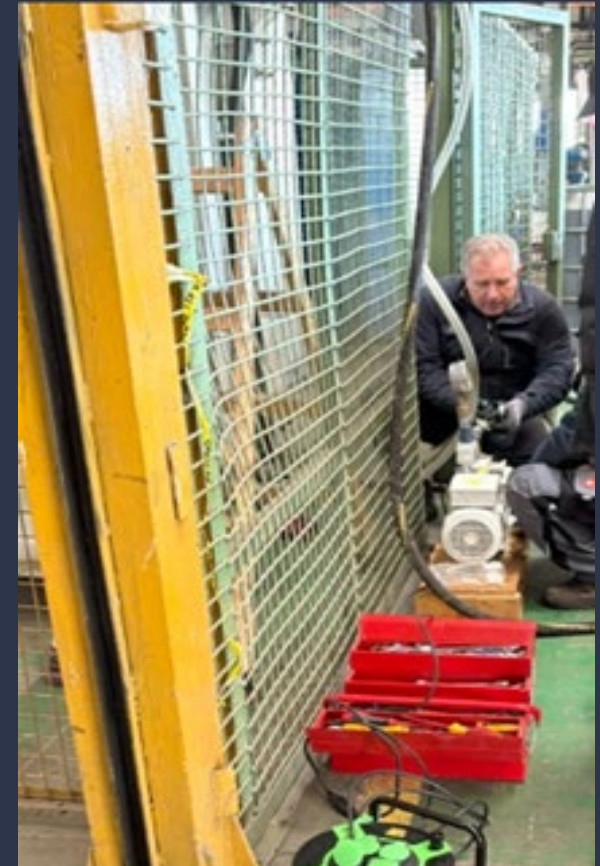
90 kV feszültség értékig nem gyújtott be jelentős részkisülés !

Ezzel párhuzamosan árajánlatot kértünk egy új nagyobb teljesítményű nagyfeszültségű szűrőre az Izofarad Kft-től.
