Élettartam-hosszabbítás és költségmegtakarítás fejlett diagnosztikával és intelligens helyszíni javítással

- XXIII. Szigetelésdiagnosztikai Konferencia - Visegrád

A TRANSZFORMÁTOR

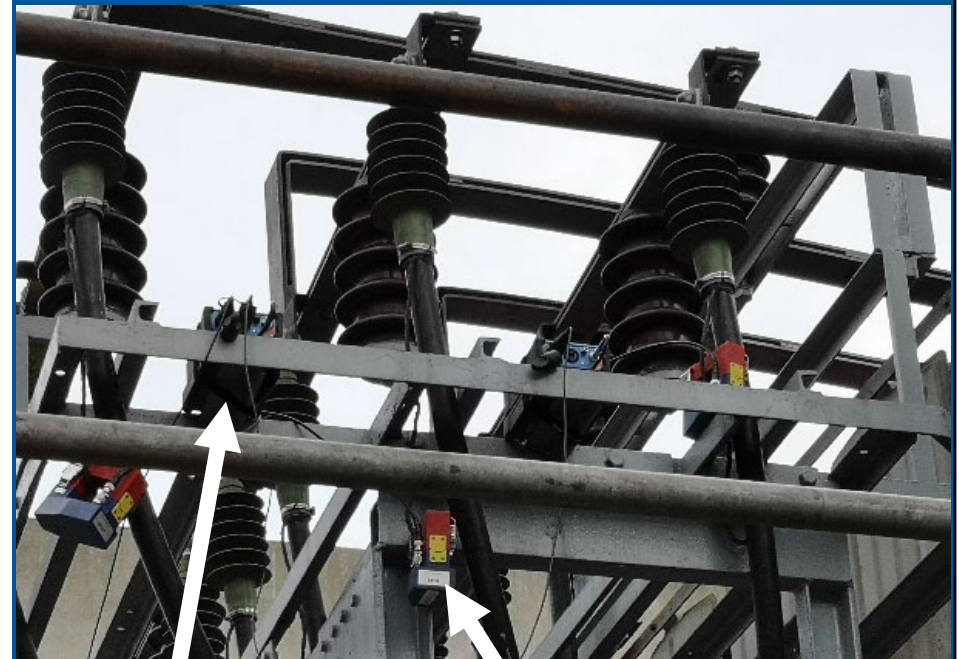
KÖF csatlakozások

- ▶ A nagyfrekvenciás ÁV-k a földelt kábel árnyékoláson kapják a PD jeleket
- ▶ A vizsgálóberendezés PD-szűrője (MPD 800) a jel-zaj arány optimalizálására beállítva
- ▶ Leginkább 6-7 MHz között

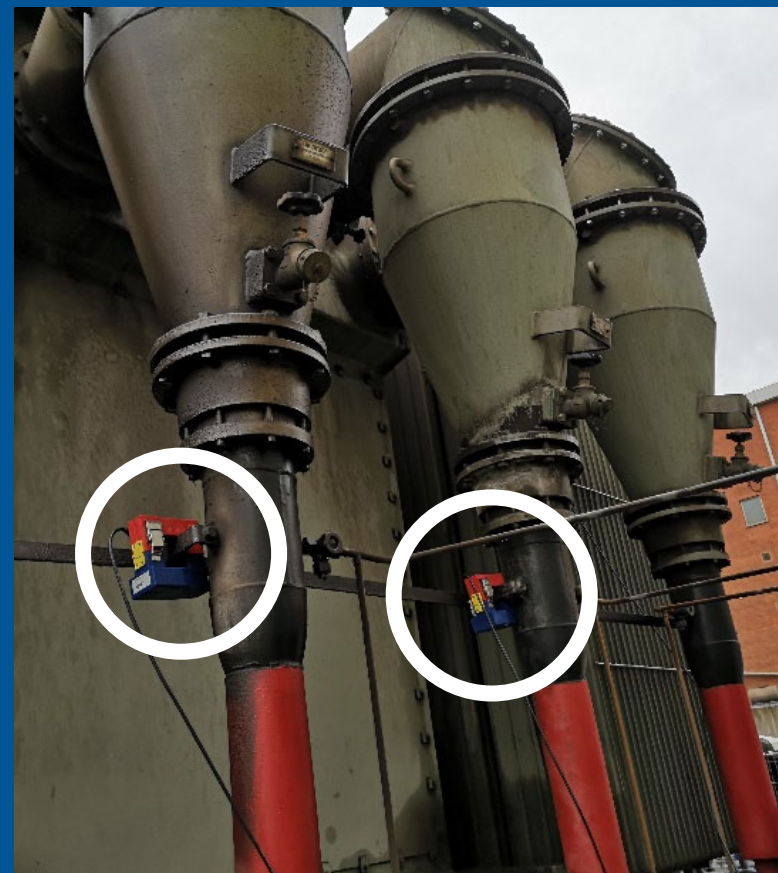
NAF csatlakozások

- ▶ A nagyfrekvenciás ÁV-k a földelt kábel árnyékoláson kapják a PD jeleket
- ▶ A vizsgálóberendezés PD-szűrője (MPD 800) a jel-zaj arány optimalizálására beállítva
- ▶ És ha a kábeleken is van PD?

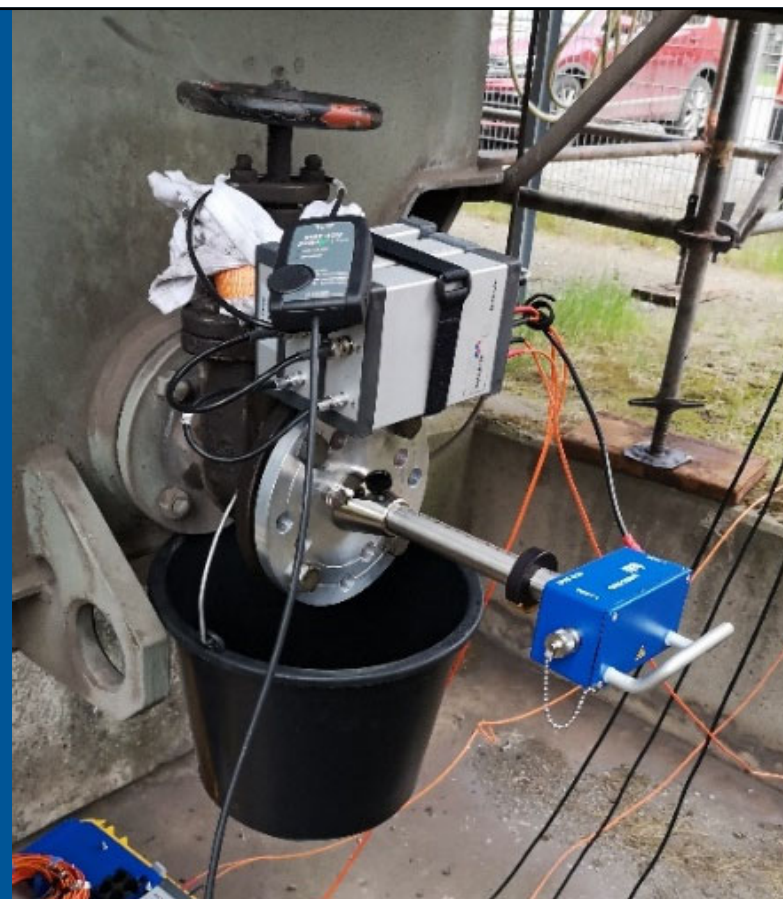
Alsó olajleeresztő szelep
UHF mérőrendszerrel

- ▶ A belső UHF-érzékelők nem „látják” az XLPE kábelekből érkező PD-t, és nem érzékelik a külső interferenciát, mivel a transzformátor tartány árnyékol
- ▶ UHF-antenna érzékelők az olajleeresztő szelephez illesztve, Rogowski tekercsek feszültség szinkronizálásához

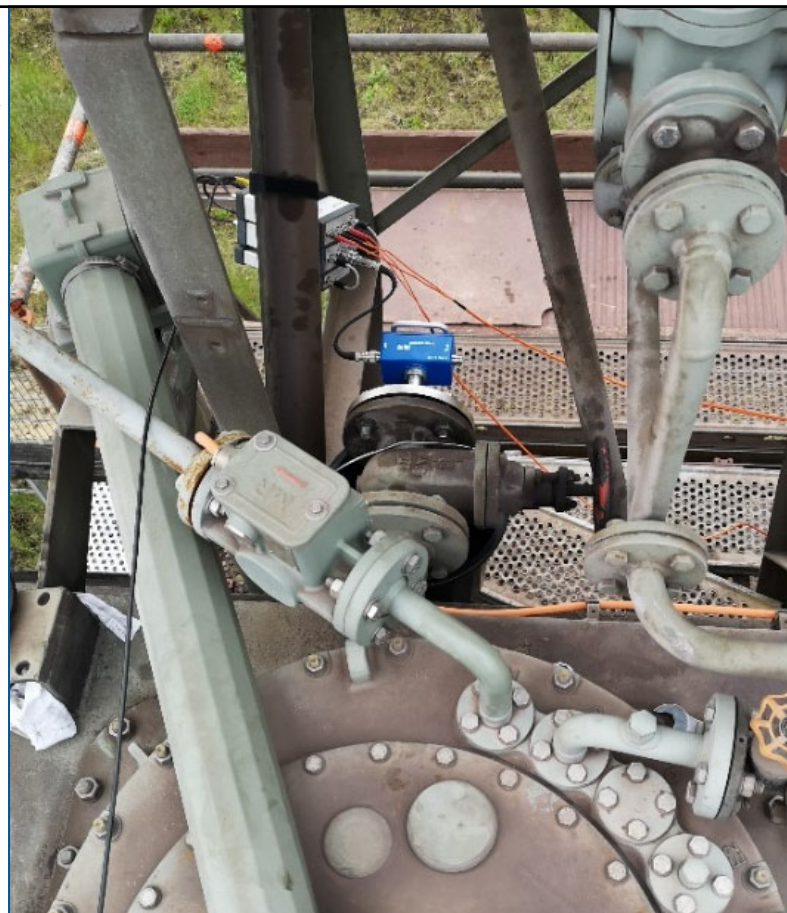
Felső olajtöltő szelep
UHF mérőrendszerrel

- ▶ UHF 620-as rendszerek mérési frekvenciái 350 MHz és 1100 MHz között, különböző sáv szélességek használata megoldott
- ▶ Miért olyan bonyolult?
- ▶ Kiderült, hogy a transzformátorban egynél több PD forrás van -> újragondolás

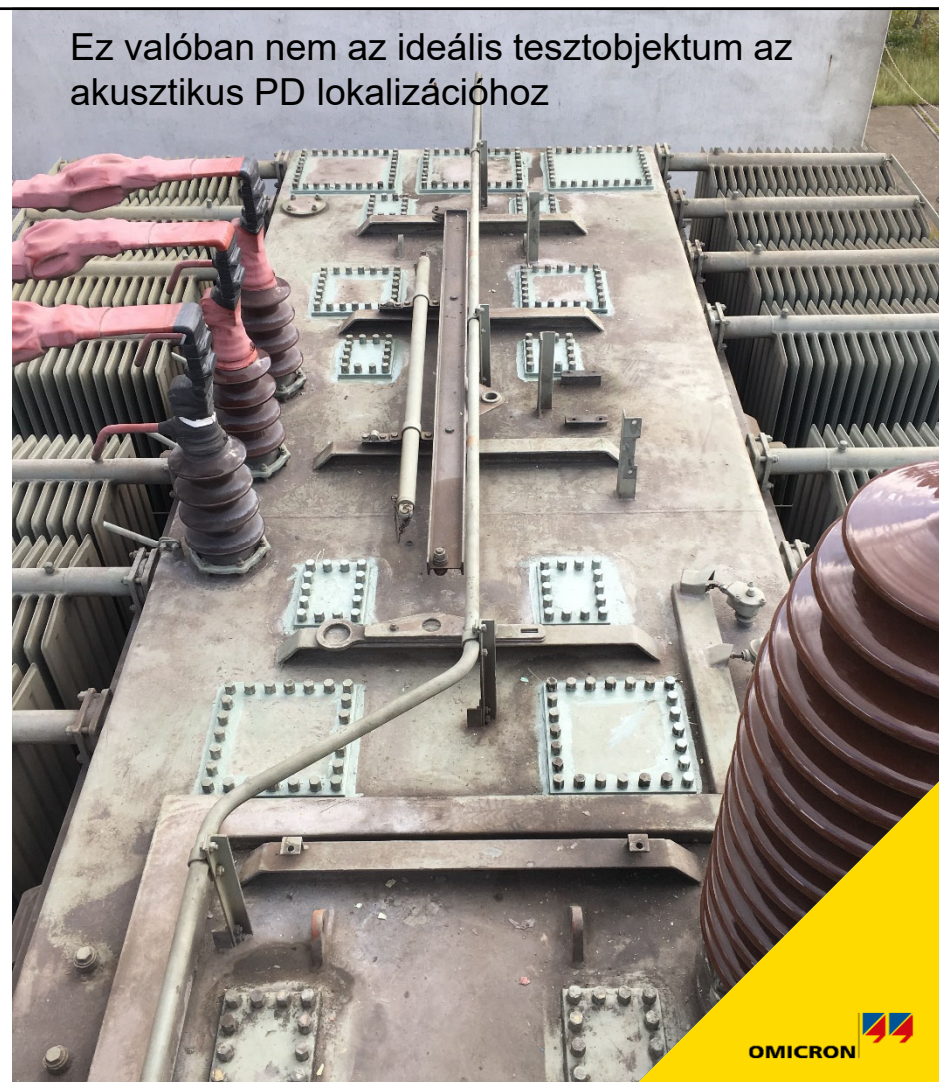
- Hűtők közvetlenül a tartány mindkét oldalán
- Ezért az akusztikus érzékelő rögzítéséhez a tartály falainak hozzáférhetősége nagyon korlátozott
- Nem állnak rendelkezésre rajzok a transzformátor aktív részeiről (akusztikai szempontból hasznos)
- Az elektromos és UHF mérések nem csak egy PD-forrást mutattak ki, ami bonyolultabbá tette a PD elhelyezkedésének meghatározását

Ez valóban nem az ideális tesztobjektum az akusztikus PD lokalizációhoz

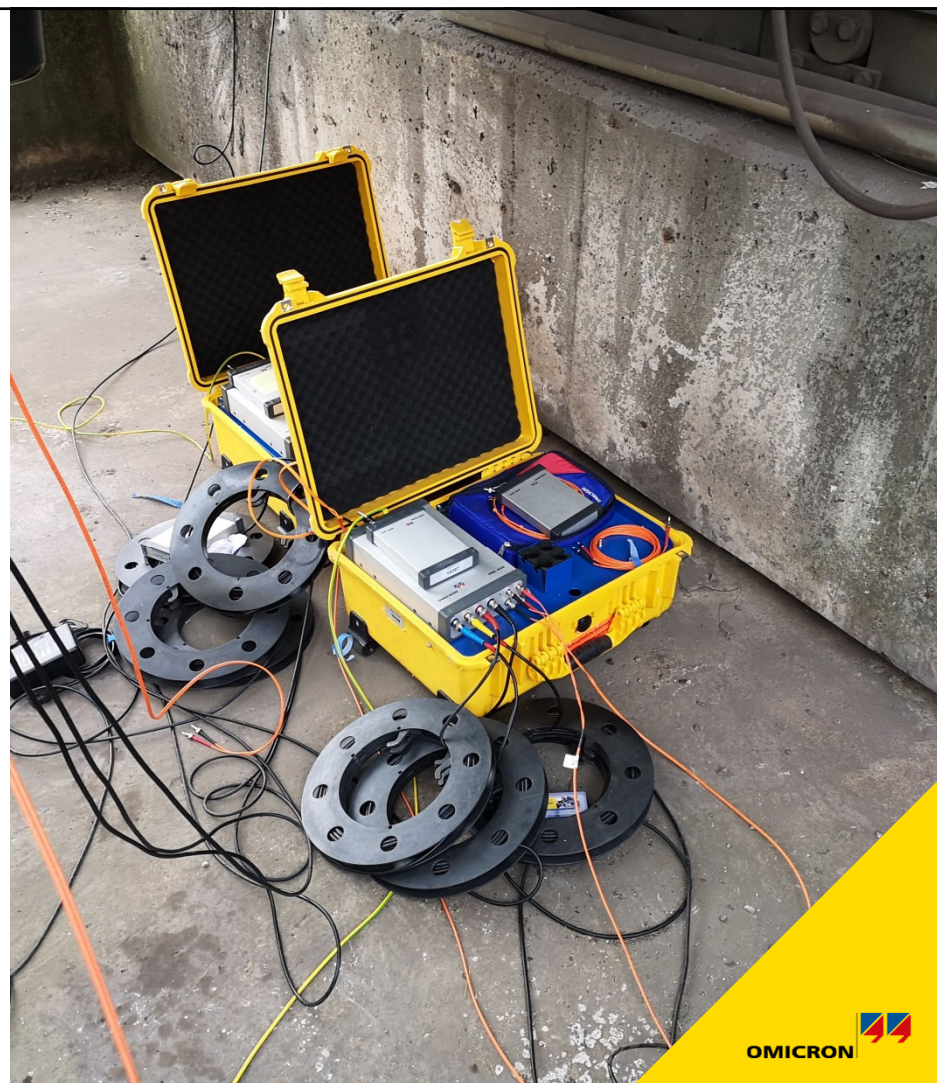
- ▶ 2 db PDL rendszer szinkronban, 8 akusztikus szenzor alkalmazásával
- ▶ Transzformátortartány modellezve a lokalizáló szoftverben
- ▶ Miért 8 érzékelő (általában 4 elegendő)? A használható mérőhelyek gyorsabb azonosítása érdekében

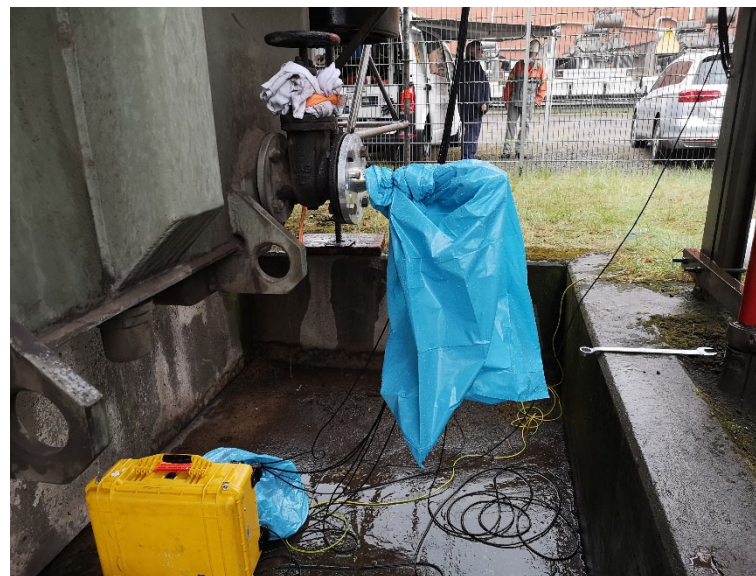
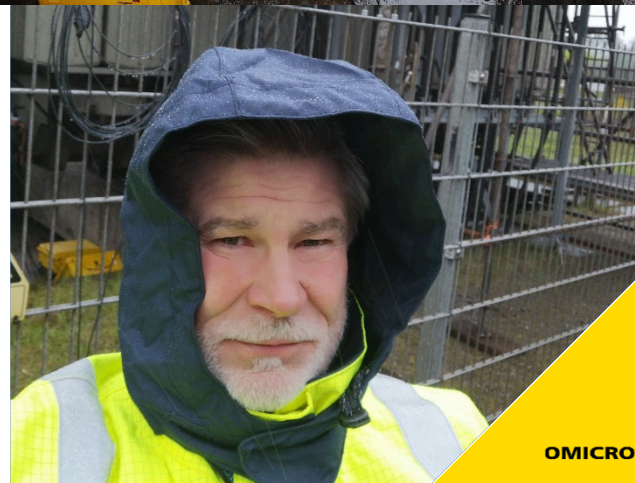
- ▶ PD mérés és hibahely meghatározás esőben és zajos hálózati táppal közel a legrosszabb körülmény...
- ▶ Egy másik probléma: más PD jelek jóval kisebbek, mint a légbuborékok PD-je
- ▶ De – az MPD 800 szoftver forráselválasztása és az ablak triggerelés lehetővé teszi az átlagolást

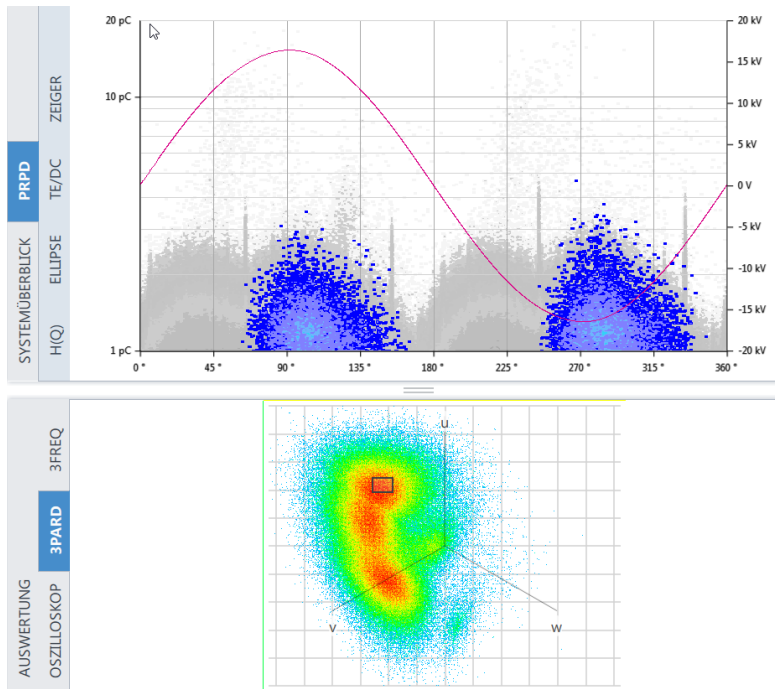
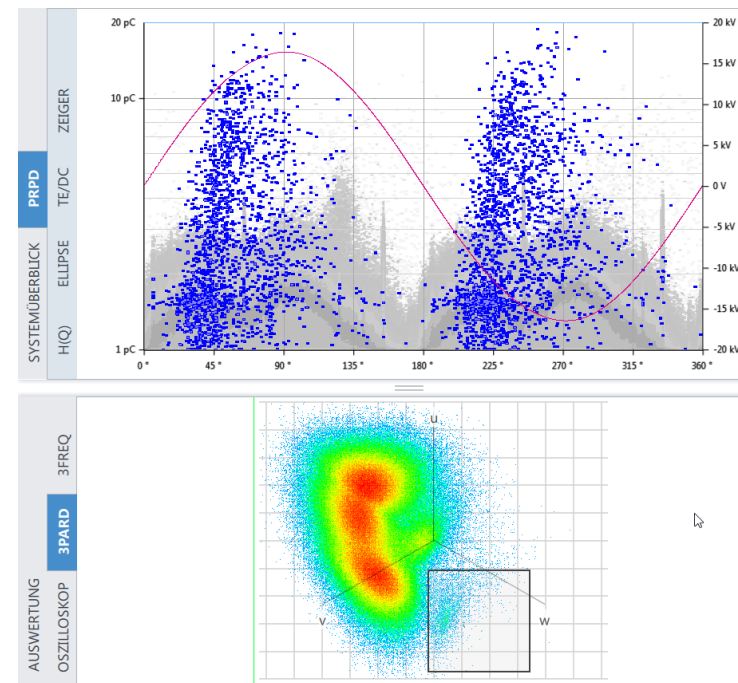
Az MPD 800-nál lehetőség van az akusztikus rendszer triggerelésére a felszíni kisülési típusú kis jelekre (bal oldali kép), annak ellenére, hogy az üreges típusú kisülések (jobbra) sokkal nagyobb amplitúdójúak.
