# Amikor már csak az SFRA segít! Transzformátor mérési esettanulmány

Bessenyei Gábor – Maxicont Kft.

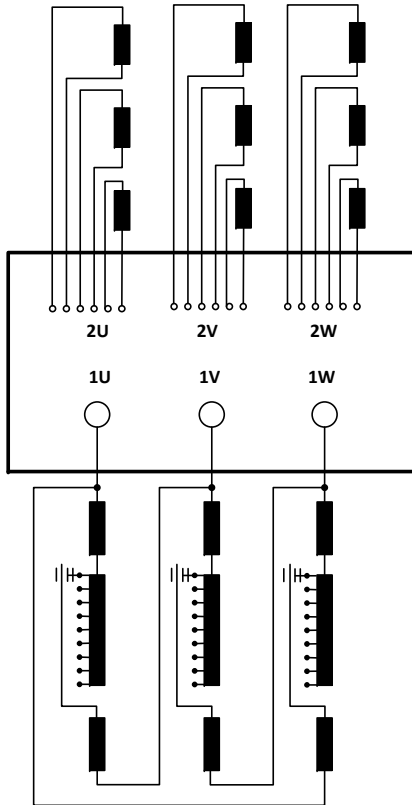
- HITACHI Energy Service, Svédország
- 22MVA, 10.5kV/276V, (216 – 336V) Diii
- Olvasztó kemence (nehéz üzem)
- Üzem közben a szekunder tekercse deltába van kötve egy külsőleg
- A védelem kapcsolta ki
