Szigetelésdiagnosztikai Konferencia 2026

On-line HGA mérések a gyakorlatban. Berendezések állapotértékelése

Transzformátor on-line hibagáz mérések értékelése

400 kV-os söntfojtó rendellenes rezgések és diagnosztika

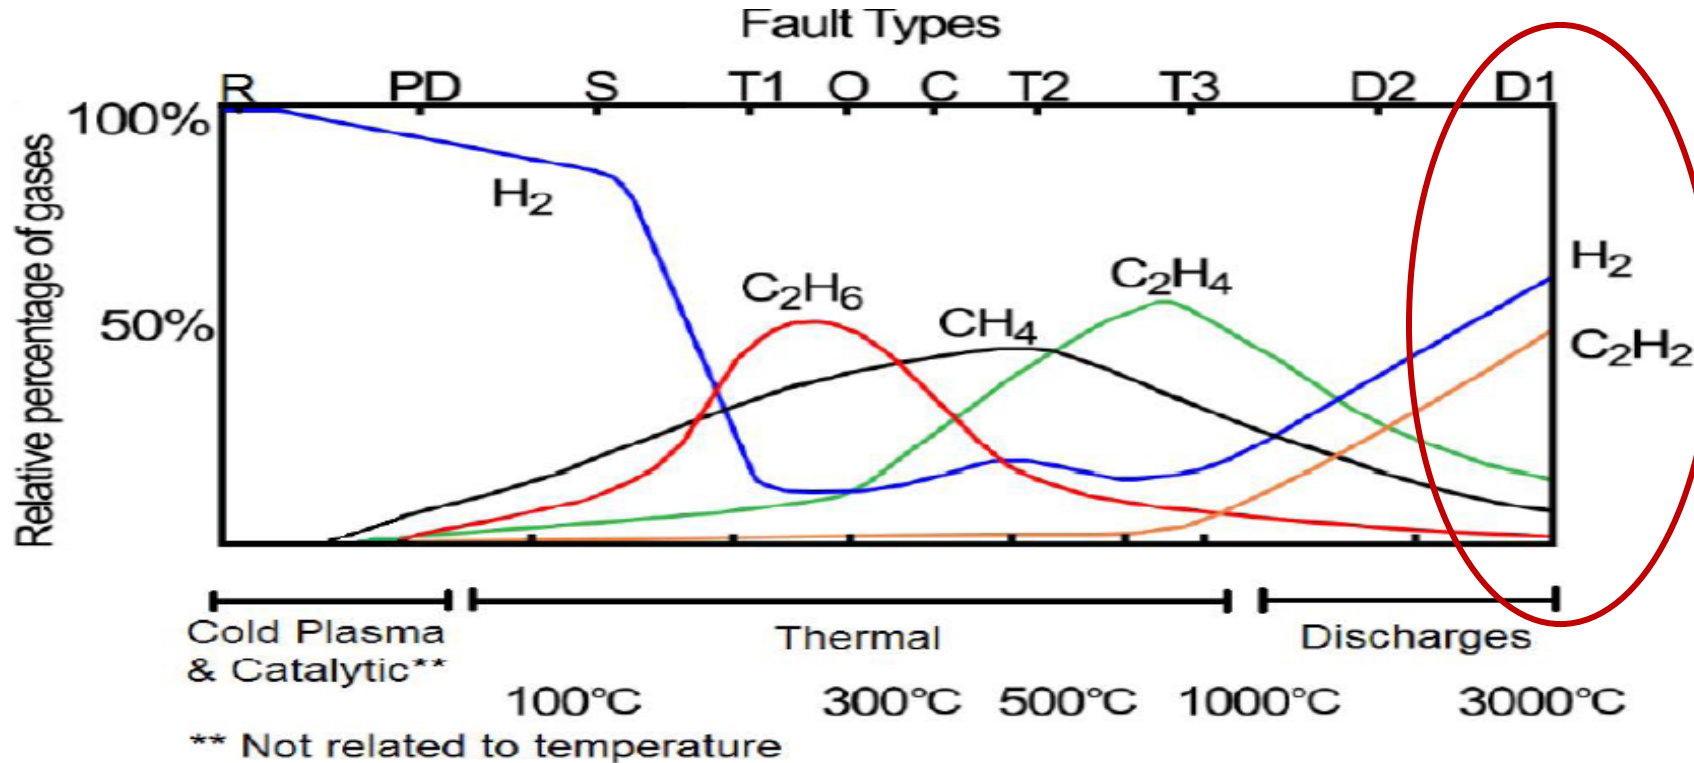
Hibagázok relatív képződése hőmérséklet függvényében IEC szerint

D1 diagnózis: kis energiájú kisülés, magas H₂ és C₂H₂ tartalom jellemző, a többi hibagázhoz képest.

Okozhatja szikrakisülés részkisülése, beleértve a papírban található elszenesedett üregeket, illetve kis energiájú ív, beleértve a papír felületi hibáit és az olajban található szén részecskéket.

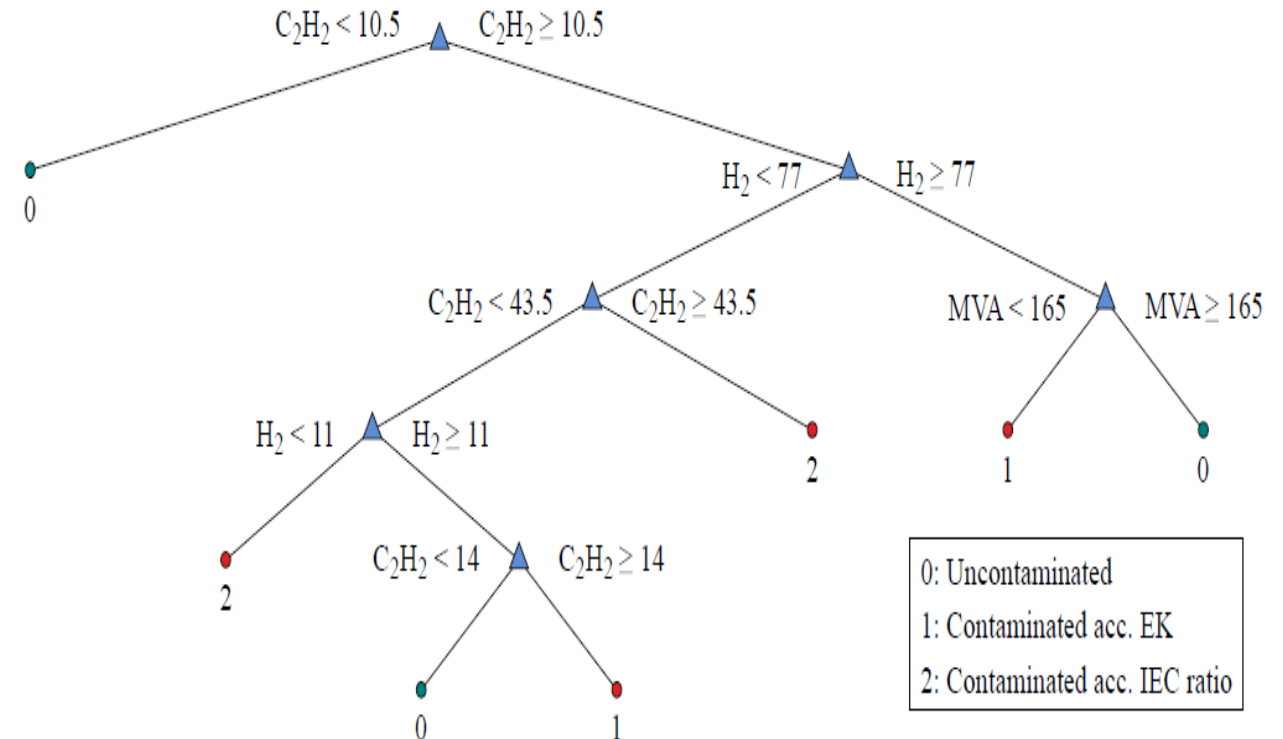
Tanulmány - OLTC szennyezés főtartályban (175 trafo/ 388 HGA elemzés)

- Alacsony H₂, valamint a vizsgált gázarányok (IEC 60599) közül a CH₄/H₂ érték nem támasztja alá a Duval háromszög D1 diagnózist – további elemzés célszerű.
- IEC 60599 - fő hibagáz arányok mellett további, kiegészítő, arányokat is bevezetett: CO₂/CO, O₂/N₂, C₂H₂/H₂.
- C₂H₂/H₂ >2(3) főtartályban, OLTC szennyezésre utalhat.**
