# Az átvezető szigetelők meghibásodása és diagnosztikája

## Magyar tapasztalatok

**CSÉPES** Gusztáv

**NÉMETH** Bálint

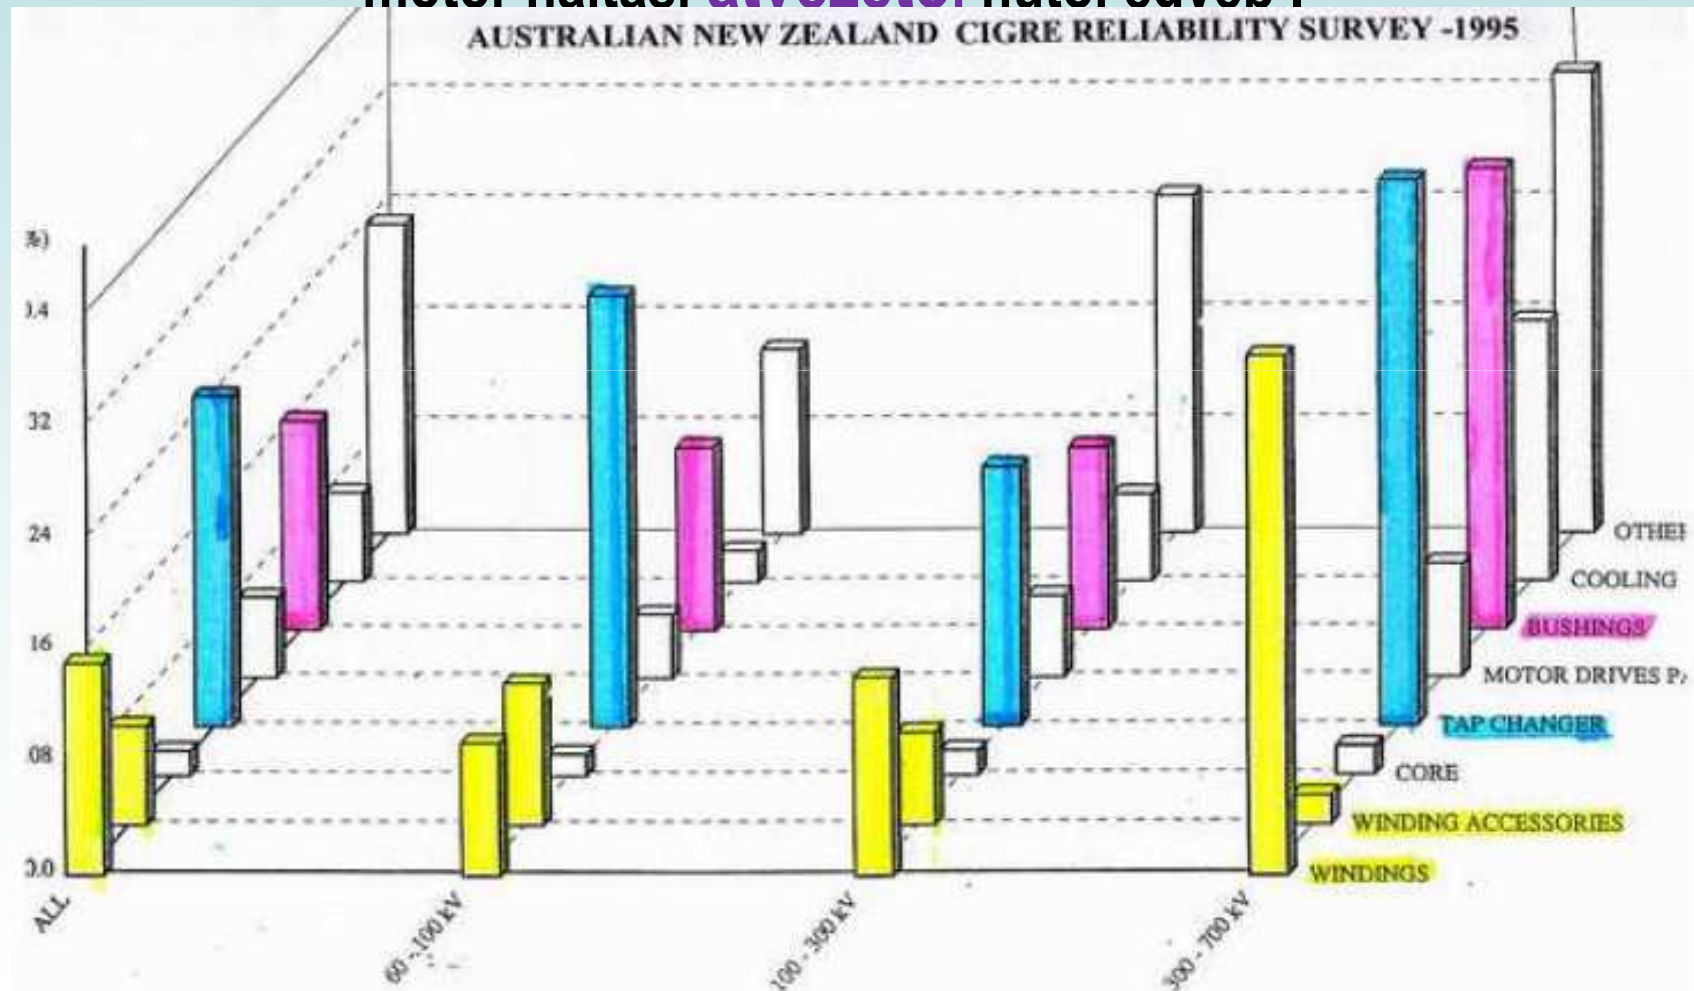
Trafó meghibásodási statisztika összes, 60-100kV, 100-300kV, 300-700kV : tekercs, tekercstartozékok, vasmag, fokozatkapcsoló, motor hajtás. **átvezető**. hűtő. edváb .

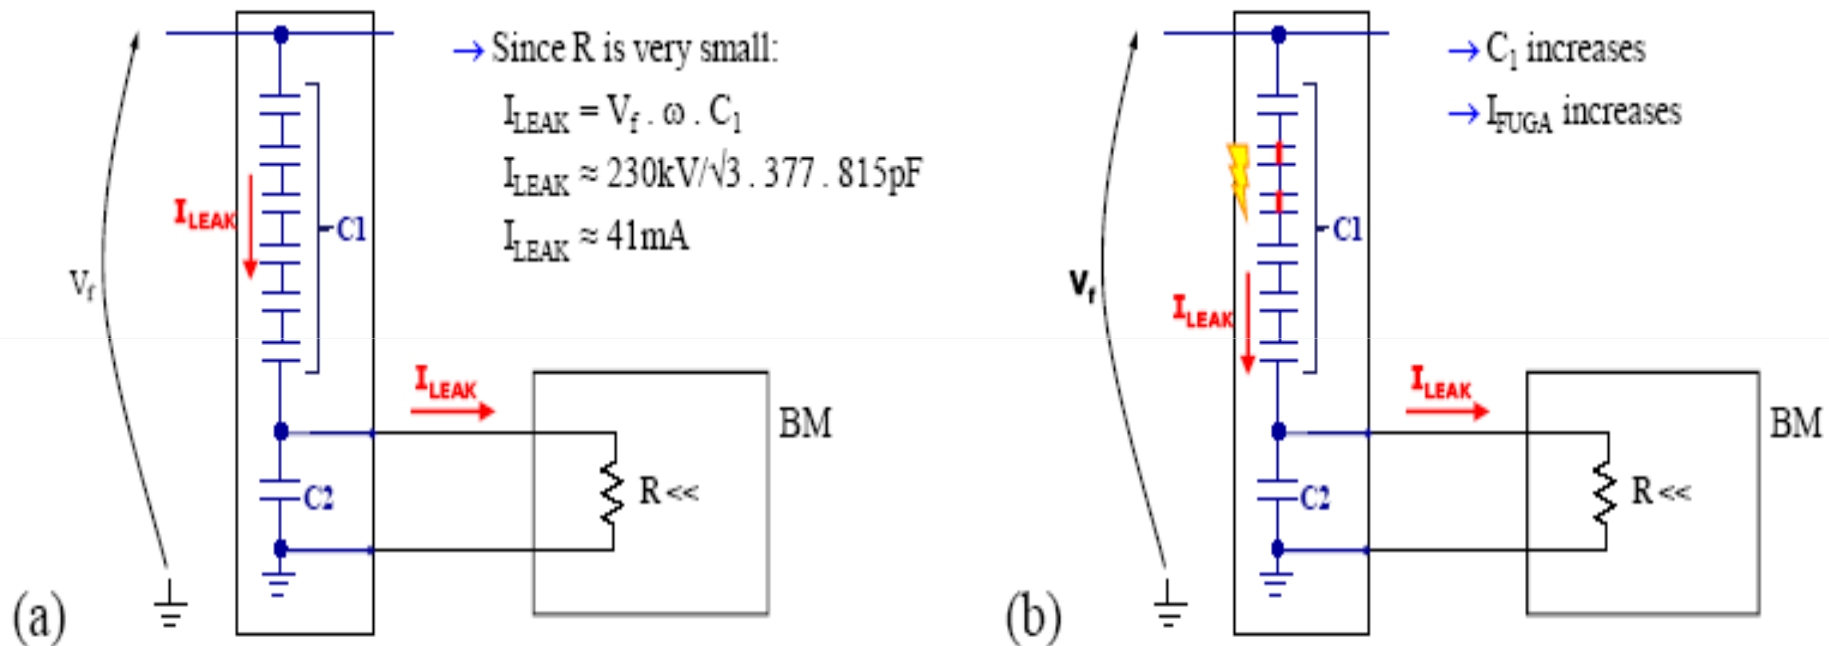
Feszültség alatti átvezető kapacitív árama jó állapotban és átütött rétegek esetén: nő a kapacitás, nő vagy csökken a **tgδ**
