dr. Gaál-Szabó Zsuzsanna

## Diagnosztikai és javítási munkáink érdekes esetei

Szigetelésdiagnosztikai Konferencia, 2016

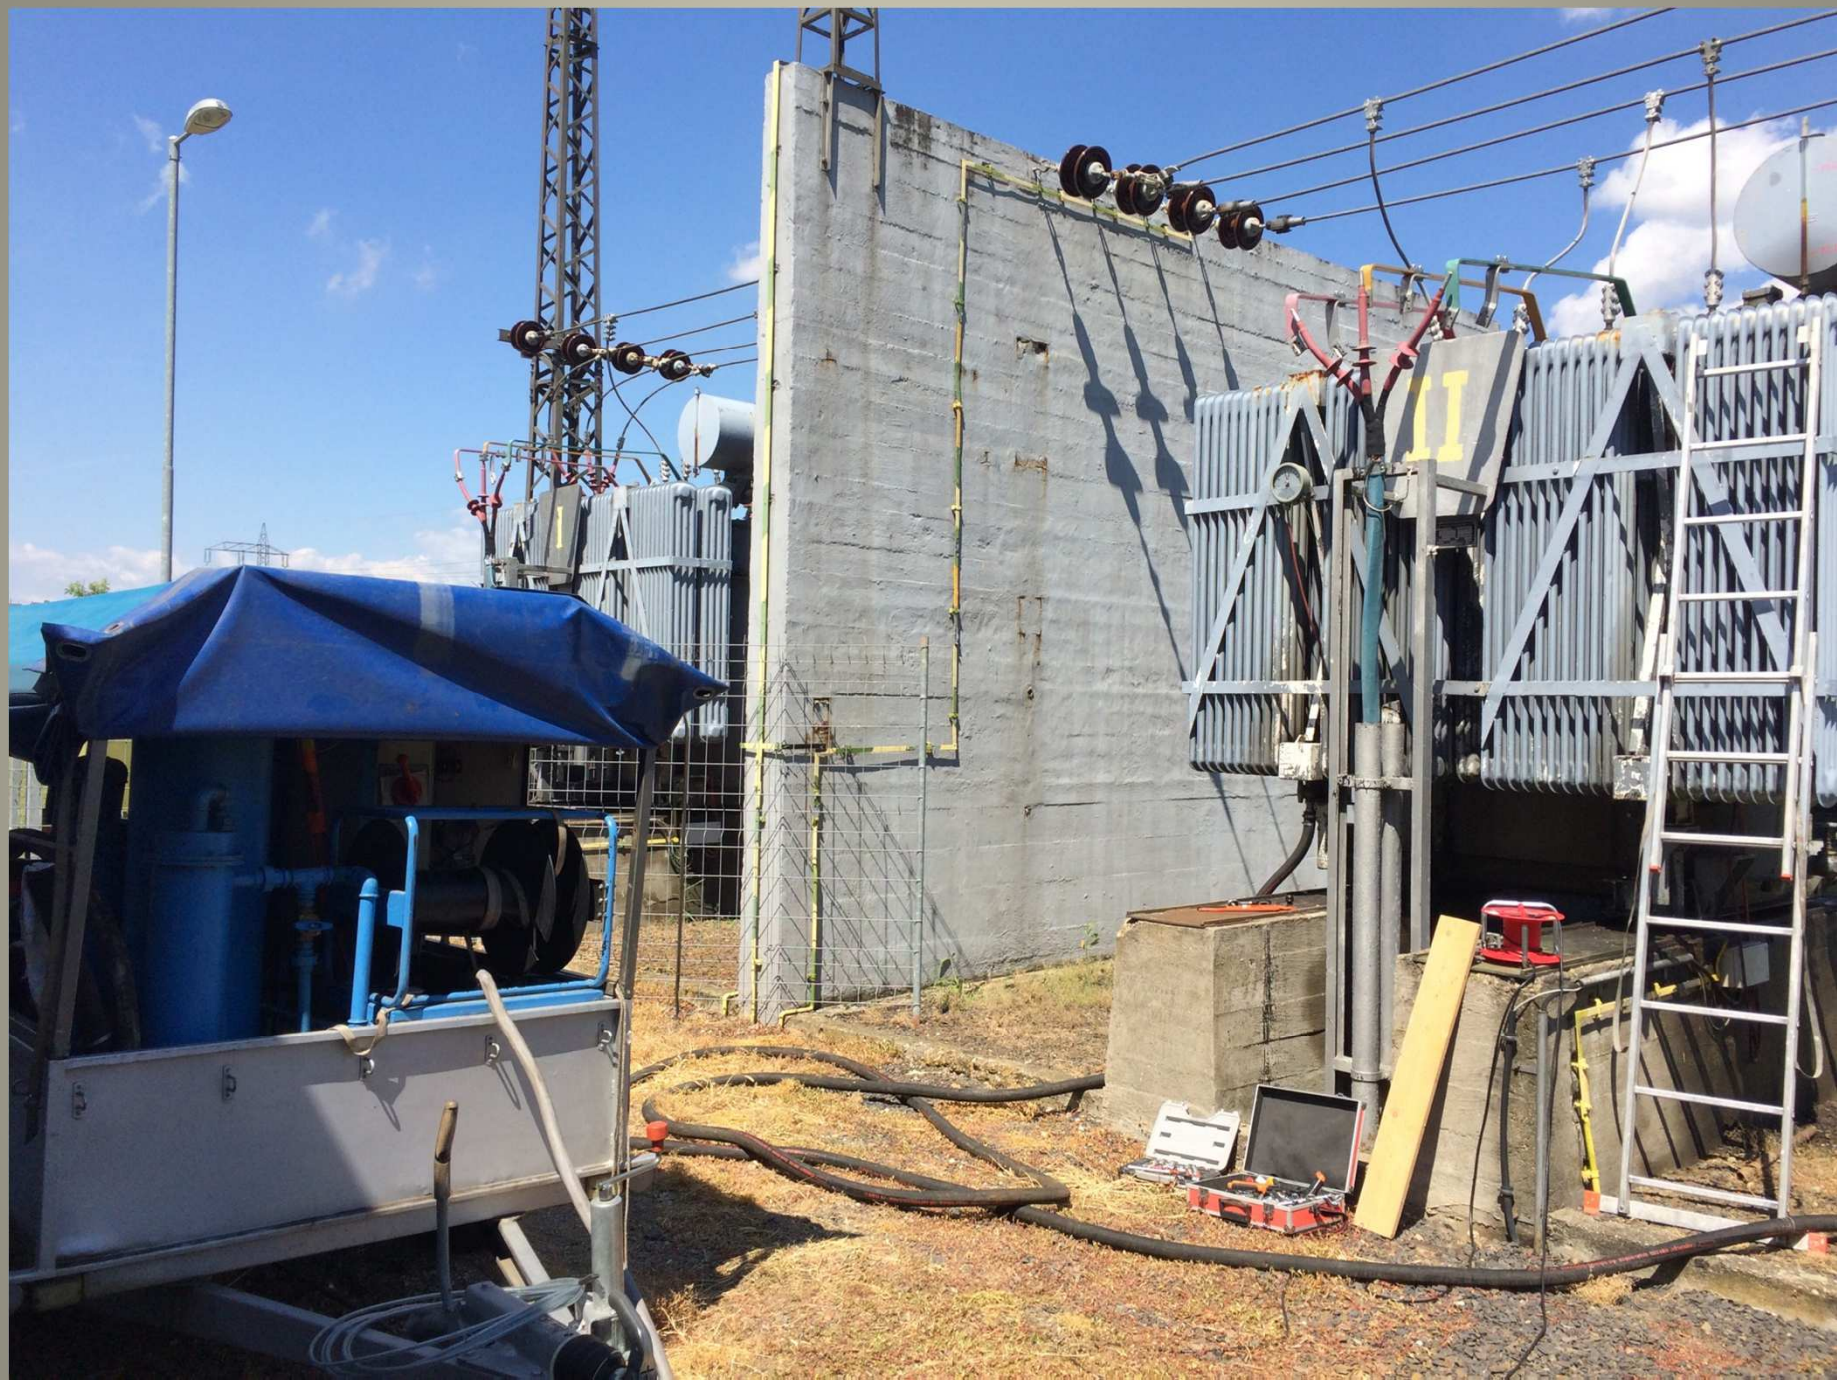
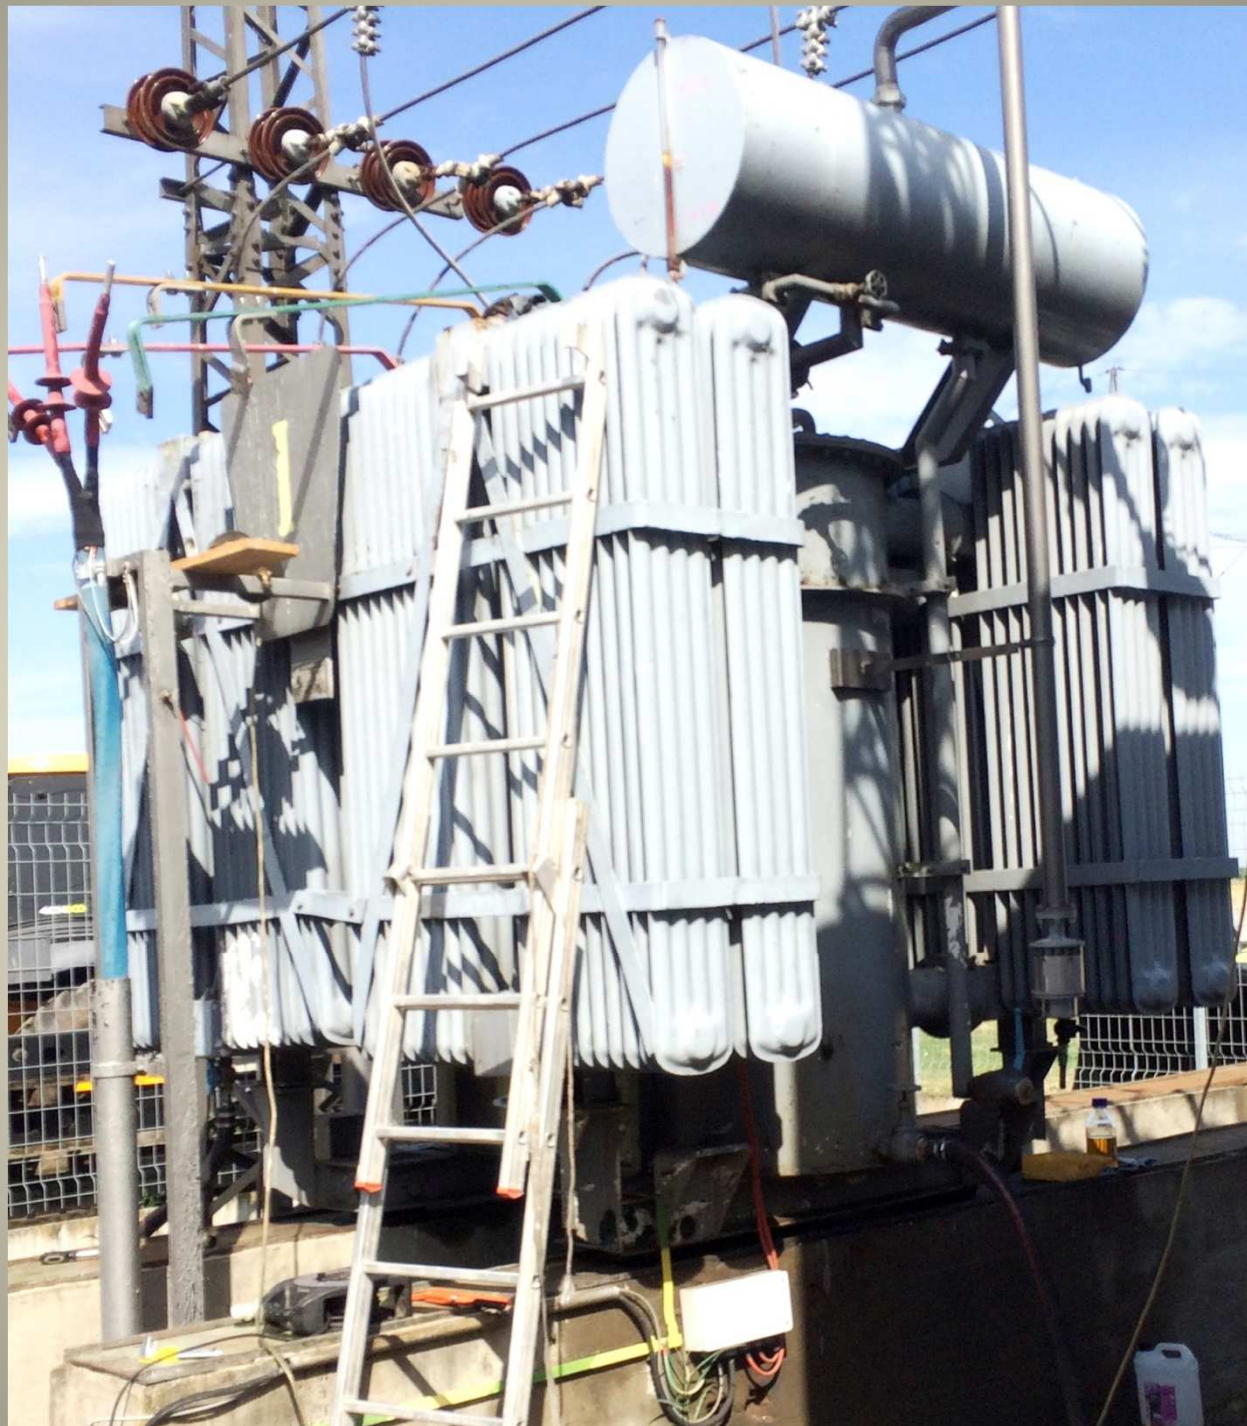
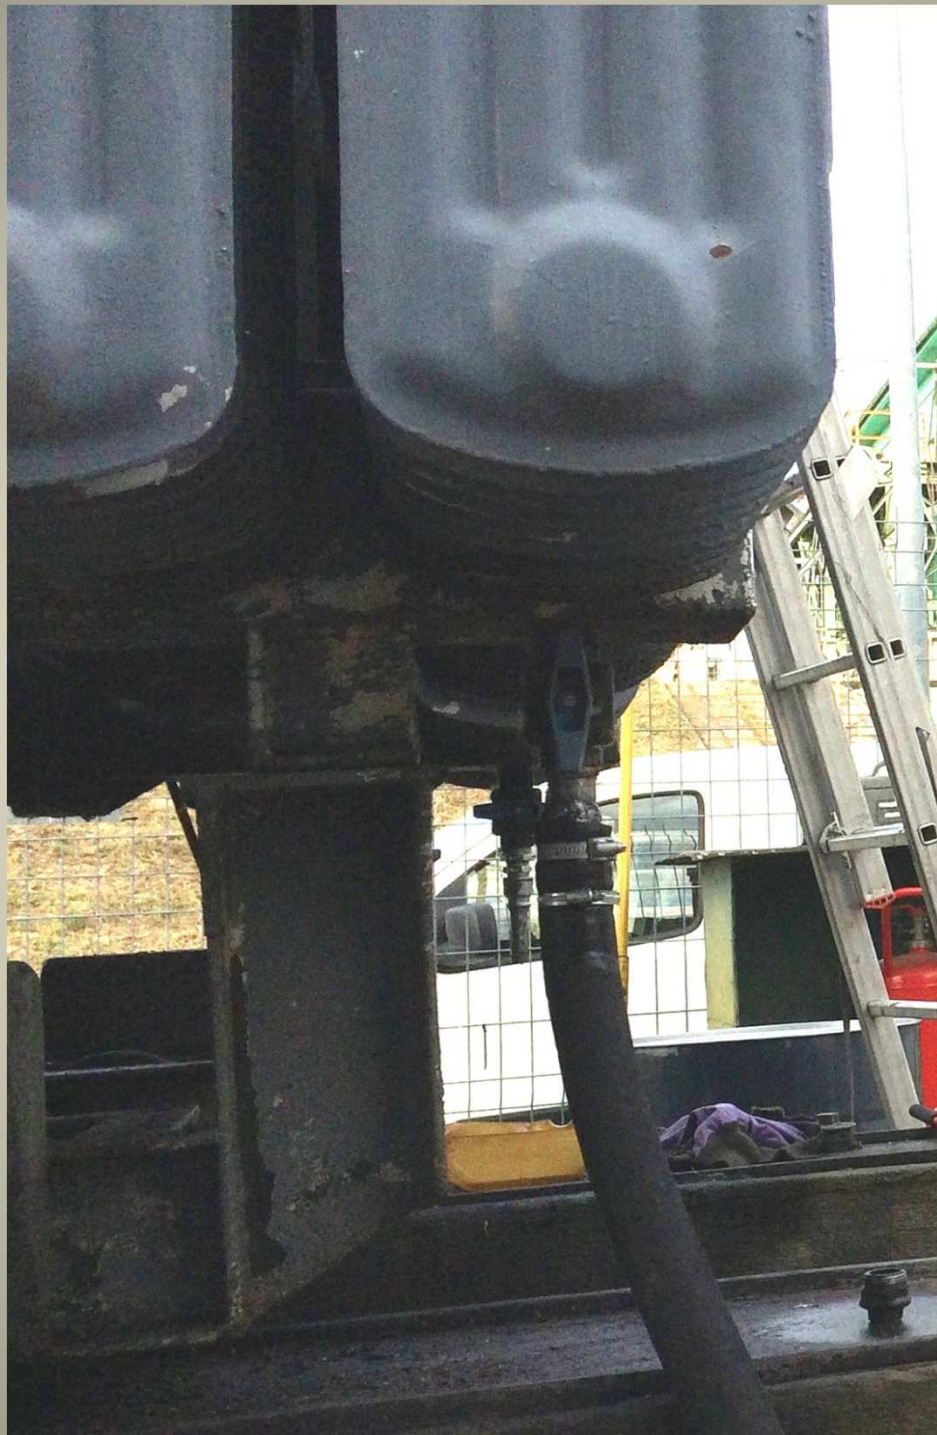
**Minden jó, ha jó a vége!**  
**20 kV-os 2500 kVA trf-on**  
**2016-ban végzett olajkezelés**

I. trf.

- Előtte: 34 kV (40°C)

- Utána: 73 kV  
14,7 mg/kg (45°C)

II.trf.

- 12 kV (30°C)

- >80 kV  
15,3 mg/kg (40°C)

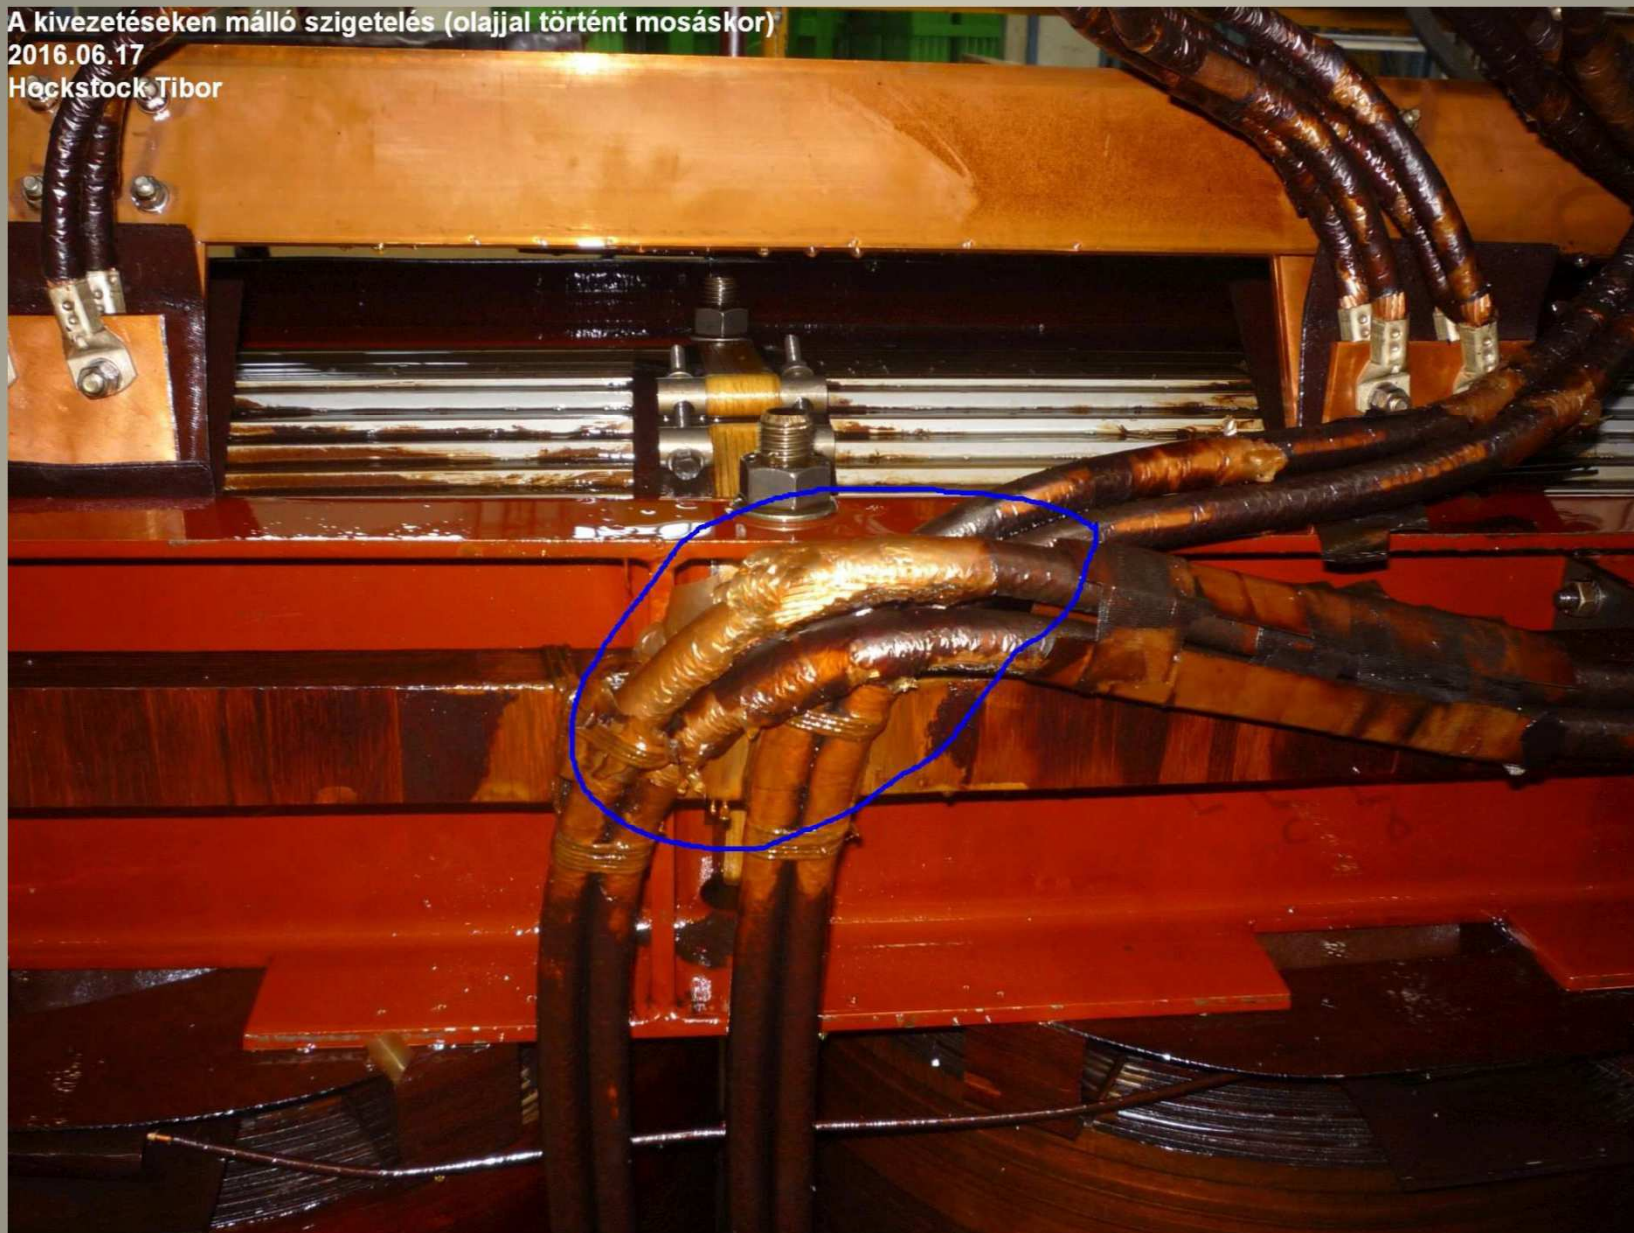
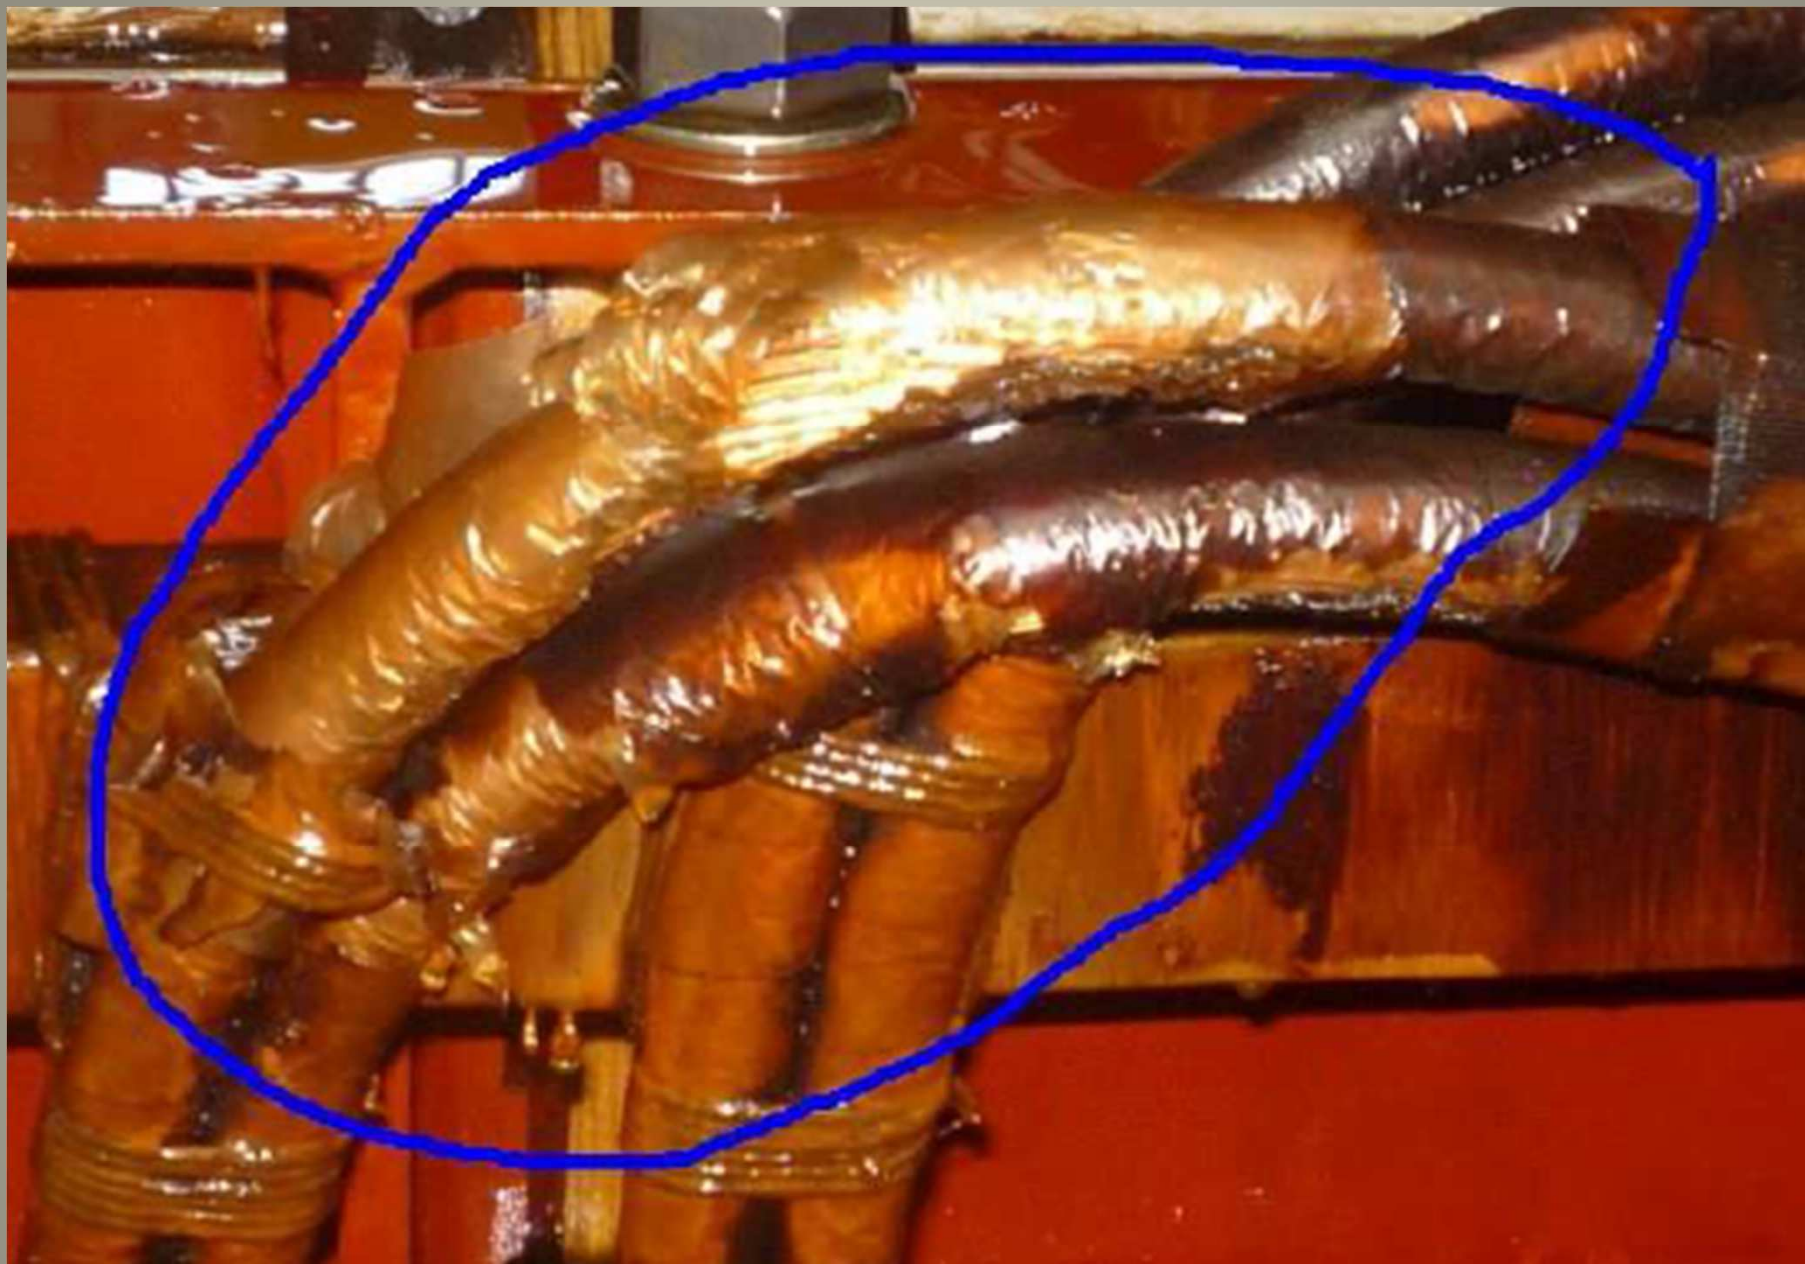
kiemelés utáni mosáskor (kíméletes mosáskor) néhány trafó kivezetésről a papír lemállott, a minta erről a lemállott papírból való. (mellékelve erről képek)

A kivezetéseken málló szigetelés (olajjal történt mosáskor)

- Polimerizációs fok: 294
