# Diagnosztikai érdekességek a MAVIR-nál

Uri Erika, Vadkerti-Tóth Evelin, **Handl Péter**,  
Jánosi Ferenc, Pilissy György, Szabó Attila

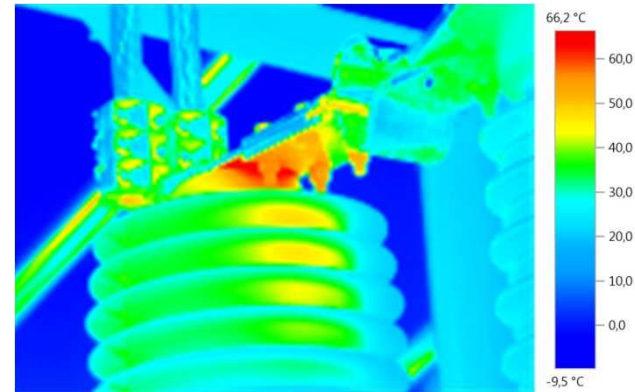
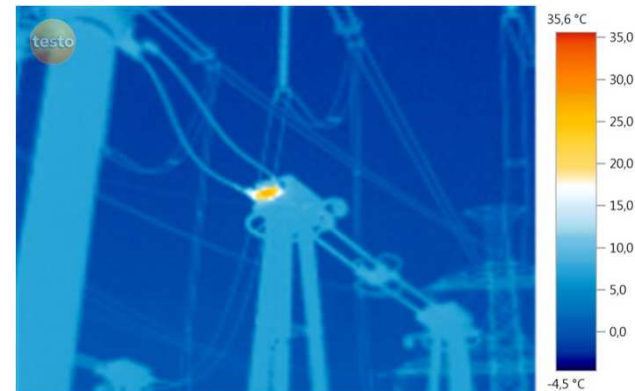
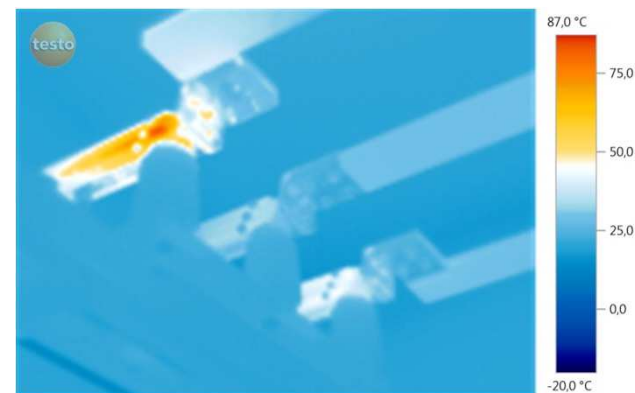
## Termovízió I.

- 18 kV-on üzemelő áramváltó:
  - o Környezeti hőmérséklet: 20°C
  - o Mért maximum: 66°C
  - o Tervezett csere
- 400 kV-on üzemelő szakaszoló:
  - o Környezeti hőmérséklet: 7°C
  - o Mért maximum: 26,5°C
  - o Javítás karbantartáskor
- 18 kV-on üzemelő szakaszoló:
  - o Környezeti hőmérséklet: 18°C
  - o Mért maximum: 82,1°C
  - o Javítás karbantartáskor

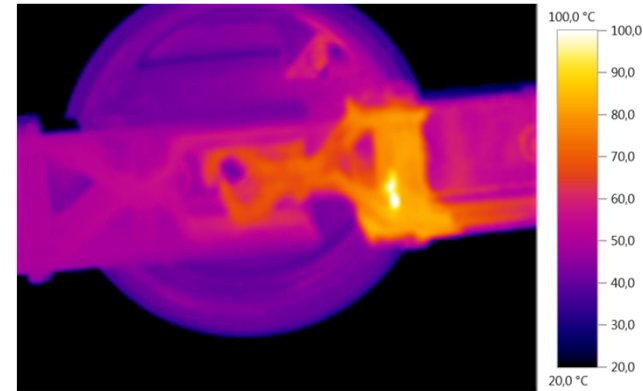
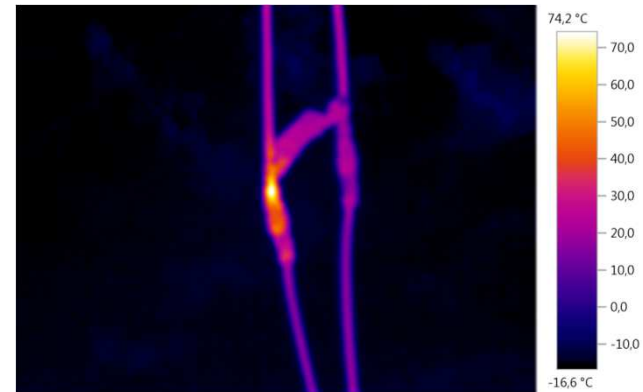
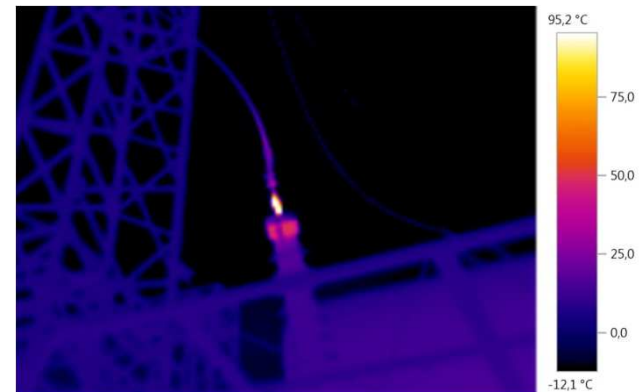
## Termovízió II.

- 120 kV-on üzemelő szakaszoló:
  - o Környezeti hőmérséklet: 33°C
  - o Mért maximum.: 99,6°C
  - o Azonnali beavatkozás
- 400 kV-on üzemelő sodrony:
  - o Környezeti hőmérséklet: 24°C
  - o Mért maximum: 74,2°C
  - o Javítás karbantartáskor
- 120 kV-os átvezetőszigetelő:
  - o Környezeti hőmérséklet: 8°C
  - o Mért maximum: 95,2°C
  - o Mielőbbi beavatkozás

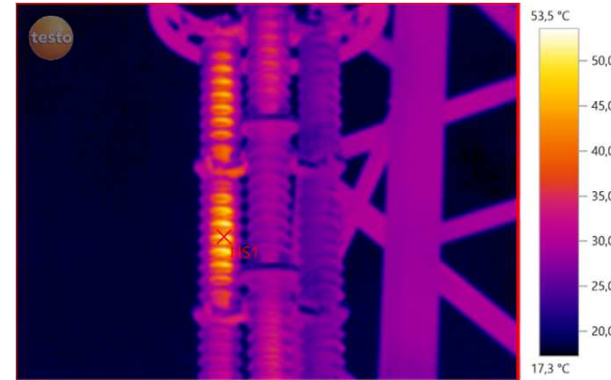
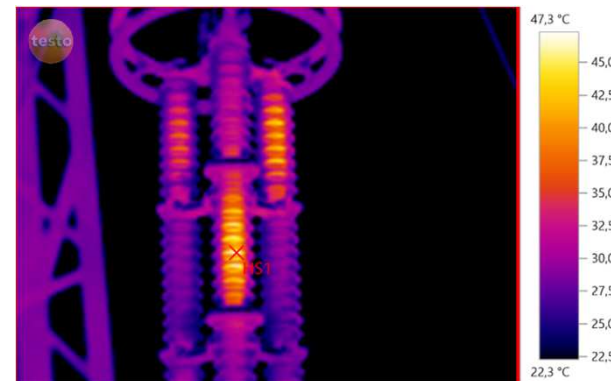
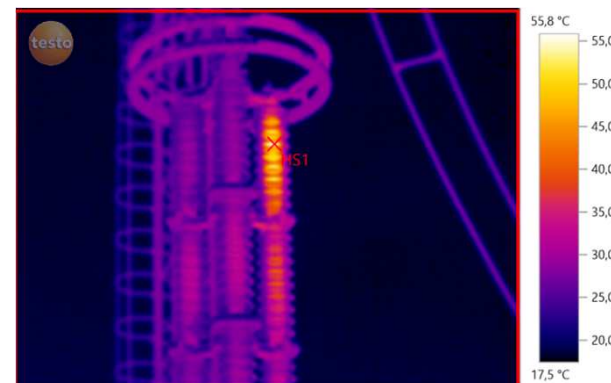
## 400 kV-os túlfeszültség-korlátozók termovíziós mérése

- R fázis:
  - o Környezeti hőmérséklet: 16°C
  - o Maximum: 53,5°C
  - o Kikapcsolás alkalmával ellenőrző mérés
- S fázis:
  - o Környezeti hőmérséklet: 16°C
  - o Maximum: 47,3°C
  - o Kikapcsolás alkalmával ellenőrző mérés
- T fázis:
  - o Környezeti hőmérséklet: 16°C
  - o Maximum: 55,8°C
  - o Kikapcsolás alkalmával ellenőrző mérés

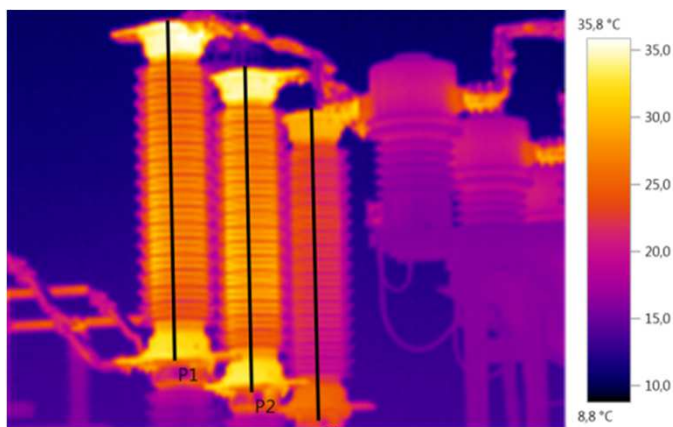
### Az oltókamrák profilvonalas hőmérsékleti eloszlása - összehasonlítás

A porcelánon is mérhető jelentős melegedés a csúszó főérintkező környékén!

- Jelentős hőmérséklet különbség a megszakító pólusai között (akár 12 °C).
- R és S fázis jelentősen melegebb a T fázisnál (összhangban az átmeneti ellenállás értékekkel).

Gyári ajánlás szerint a beavatkozást igénylő relatív melegedés a pólusok között 5 °C!

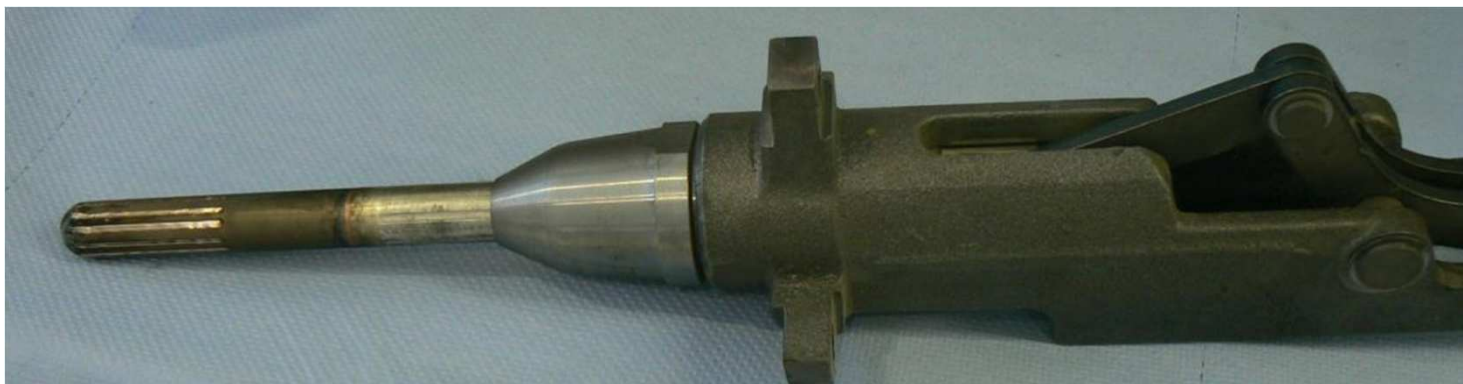
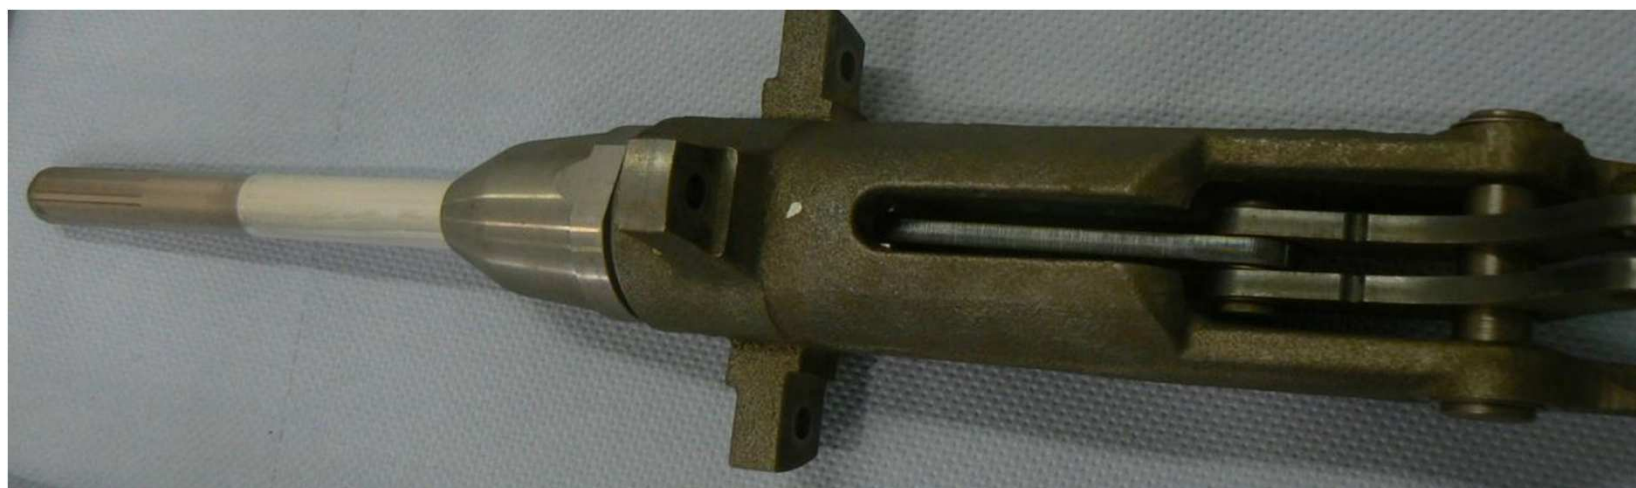
| Mérés dátuma | Kapcsolási szám | Átmeneti ellenállás [ $\mu\Omega$ ] | | | Mérőáram [A] |
| | | A | B | C | |
| 2013.06.26. | 845 | 187,3 | 200,0 | 112,1 | 600 |
| 2014.09.17. | 1267 | 640,9 | 296,3 | 199,6 | kb. 150 |
| 2014.09.17. | 1267 | 212,4 | 226,2 | 142,2 | 600 |
| 2014.11.25. | 1312 | 32,4 | 33,3 | 31,8 | 150/600 |

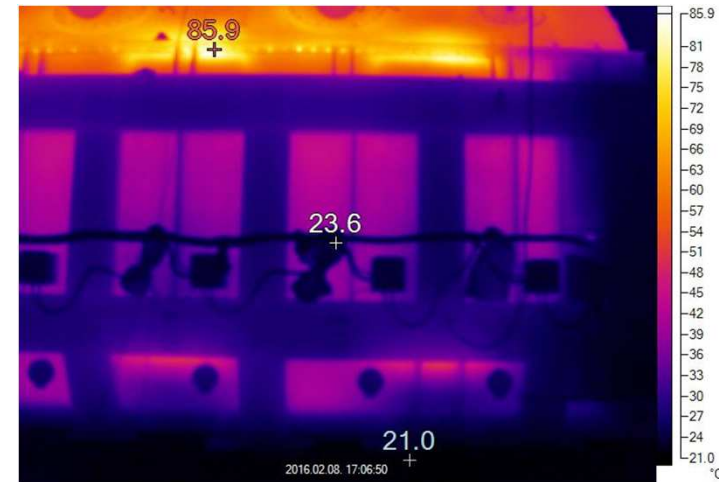
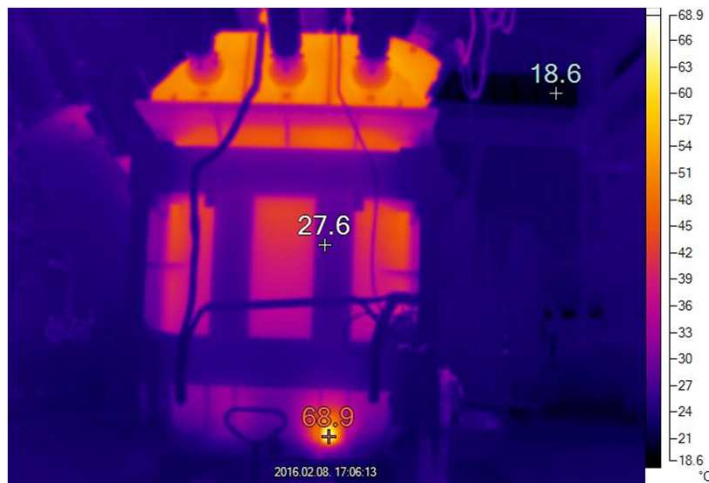
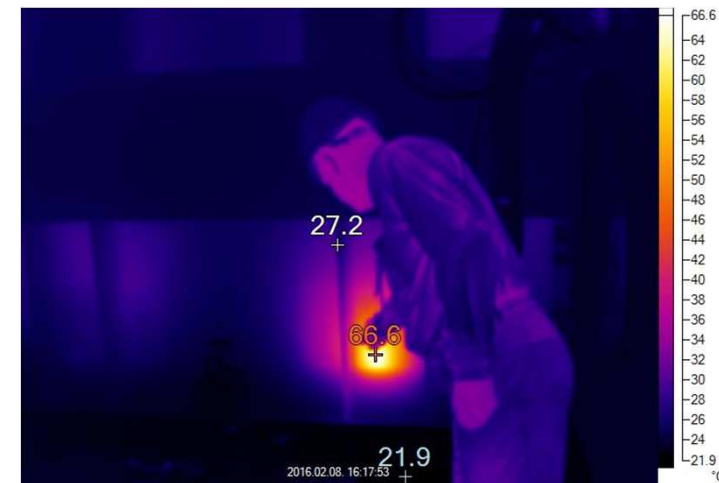
## Transzformátor belső hiba II.

Próbatermi állapotfelmérés:

- áttételmérés
- tekercsellenállás-mérés
- üresjárási és rövidzárási veszteség mérése
- szigetelésiellenállás-mérés
- kapacitás és veszteségi tényező mérése
- **rövidzárási tartampróba**  
**hőkamerás vizsgálattal**

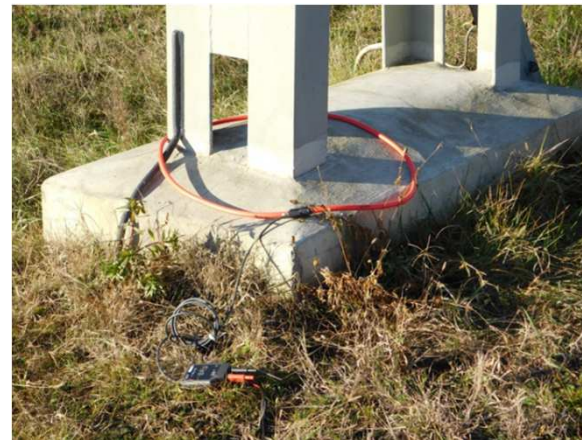
## Védővezető bekötés II.

Mérések Sándorfalva Alállomáson:

- Alállomási földelésiimpedancia-mérés
  - o 44 m $\Omega$
  - o **RENDBEN**
- A védőtényező megállapítása:
  - o 40 A, 30 Hz (Szeged-Sándorfalva III. tv.)
  - o a védővezetőn, majd a portállábakon visszafolyó áram mérése Rogowski tekercs segítségével (kb. 15,4 A)
  - o **98 % a Szeged-Sándorfalva III. távvezeték védővezetőjén, majd portálján folyt vissza**
