# ESETBEMUTATÓK

TPV Diagnosztikai és Kutató Kft.

# DIAGNOSZTIKA

2016. 10. 21. XVI. Szigetelésdiagnosztikai Konferencia

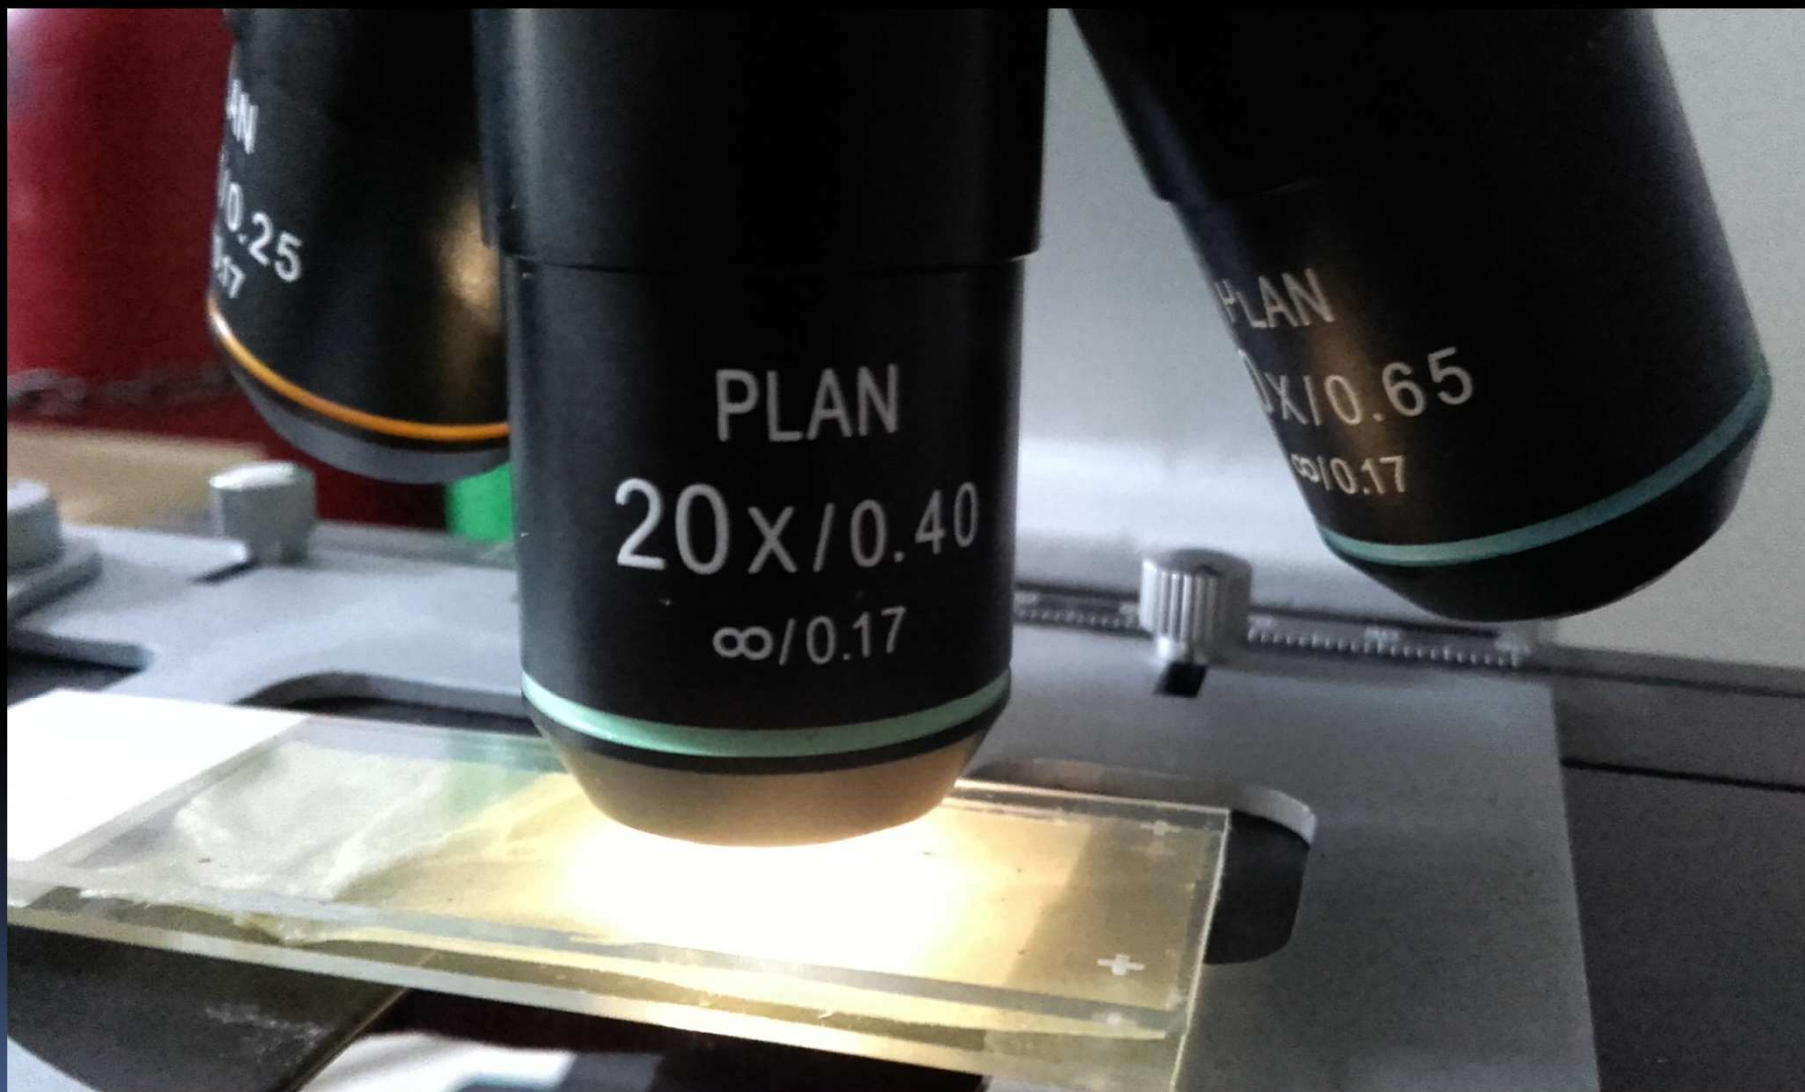
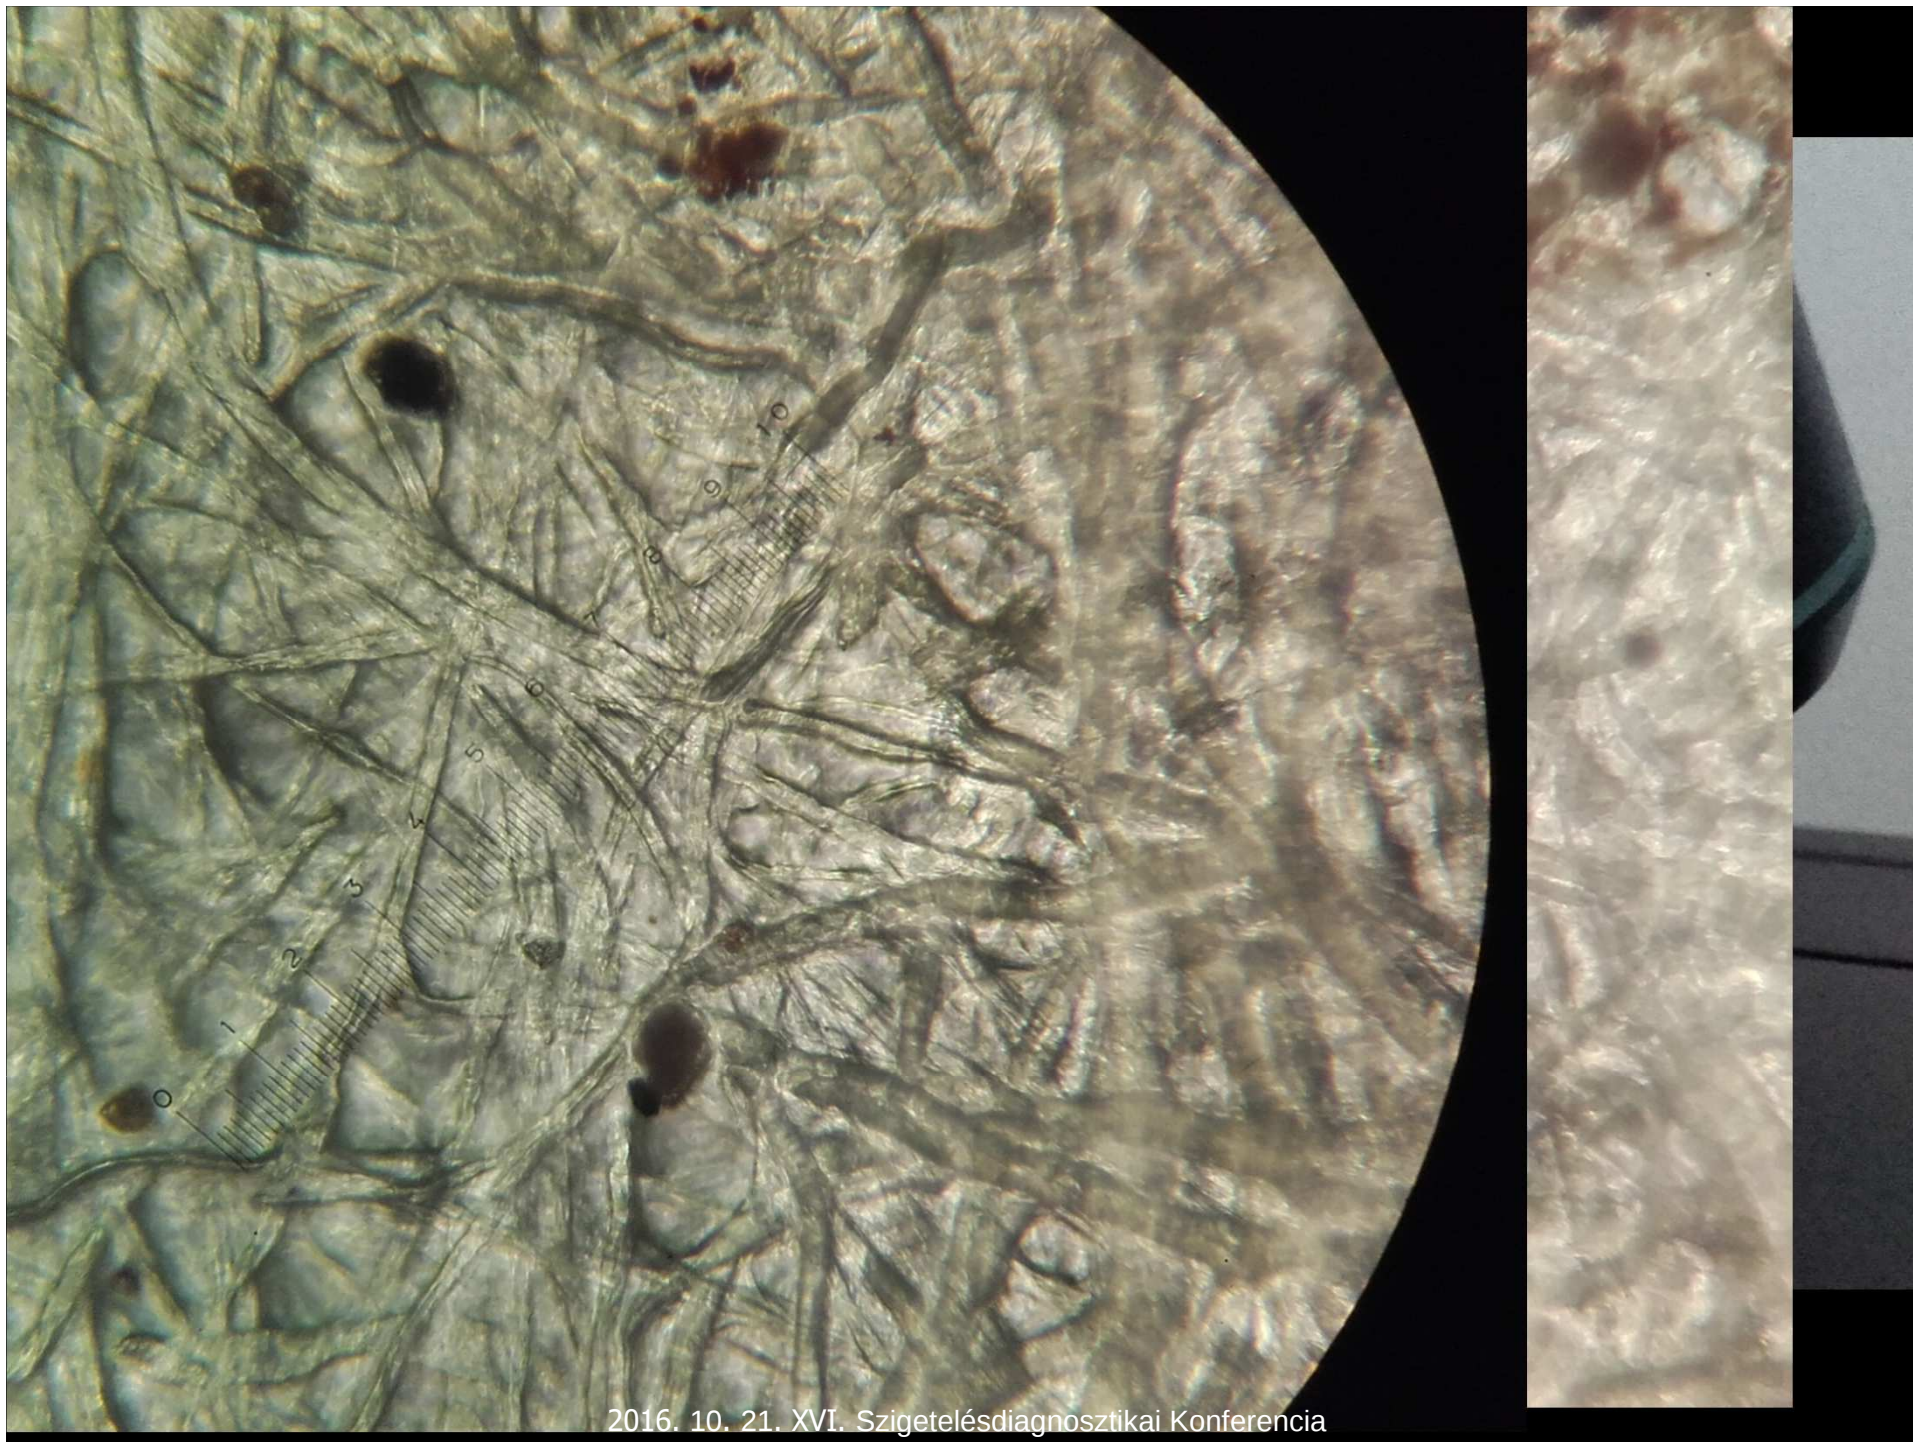
# III. ESET

Alacsony átütési feszültség oka lehet:

- Szálas, szilárd részecskék
- Oxidációs és bomlástermékek jelenléte

- Papír bomlásából

- $\text{CO}_2/\text{CO}$  arány
- Furán analízis (Energochem Mérnöki és Analitikai Kft.)
  - 4. fokozat: A papír erősen öregedett.
- Szálas szennyezés vizsgálat
