## MT-3 sikertörténetek

Egy hibagyanús teherátkapcsoló betét kiemelése

# Transzformátor fokozatkapcsoló vizsgálat

- Üzemeltetési munka keretében tervezett normál transzformátor diagnosztika
- A vizsgált transzformátor:
  - DHTSV 25001/120 (25 MVA, 120/22 kV)
  - Kapcsoló: DIII. 300-110/110
  - Gyártási év: 1978, de a transzformátor 2003-ban felújítva
  - A kapcsoló a felújítás óta 14 238 kapcsolást végzett

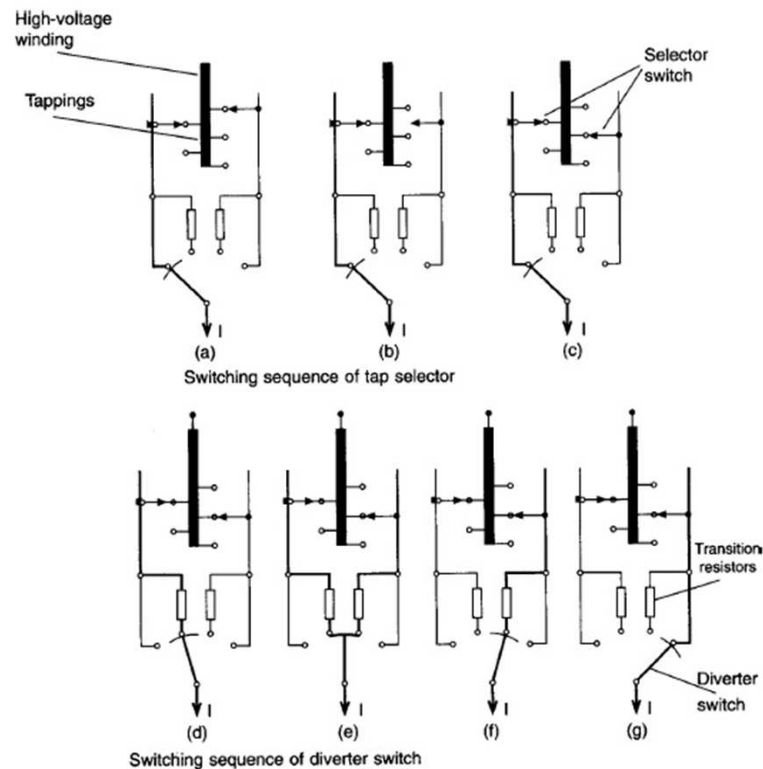
Fig. 6.15 Operation of selector and diverter switches in an on-load tapchanger of high-speed resistor type

A teljesítménykapcsolónak külön olajtere van, az előválasztó a transzformátor aktív részének olajterében helyezkedik el. A kapcsolóban üzemzerű átkapcsolások során az érintkezők között fellépő ívelés az érintkezőket elhasználja és ezzel a kapcsoló olaját is elszennyezi.

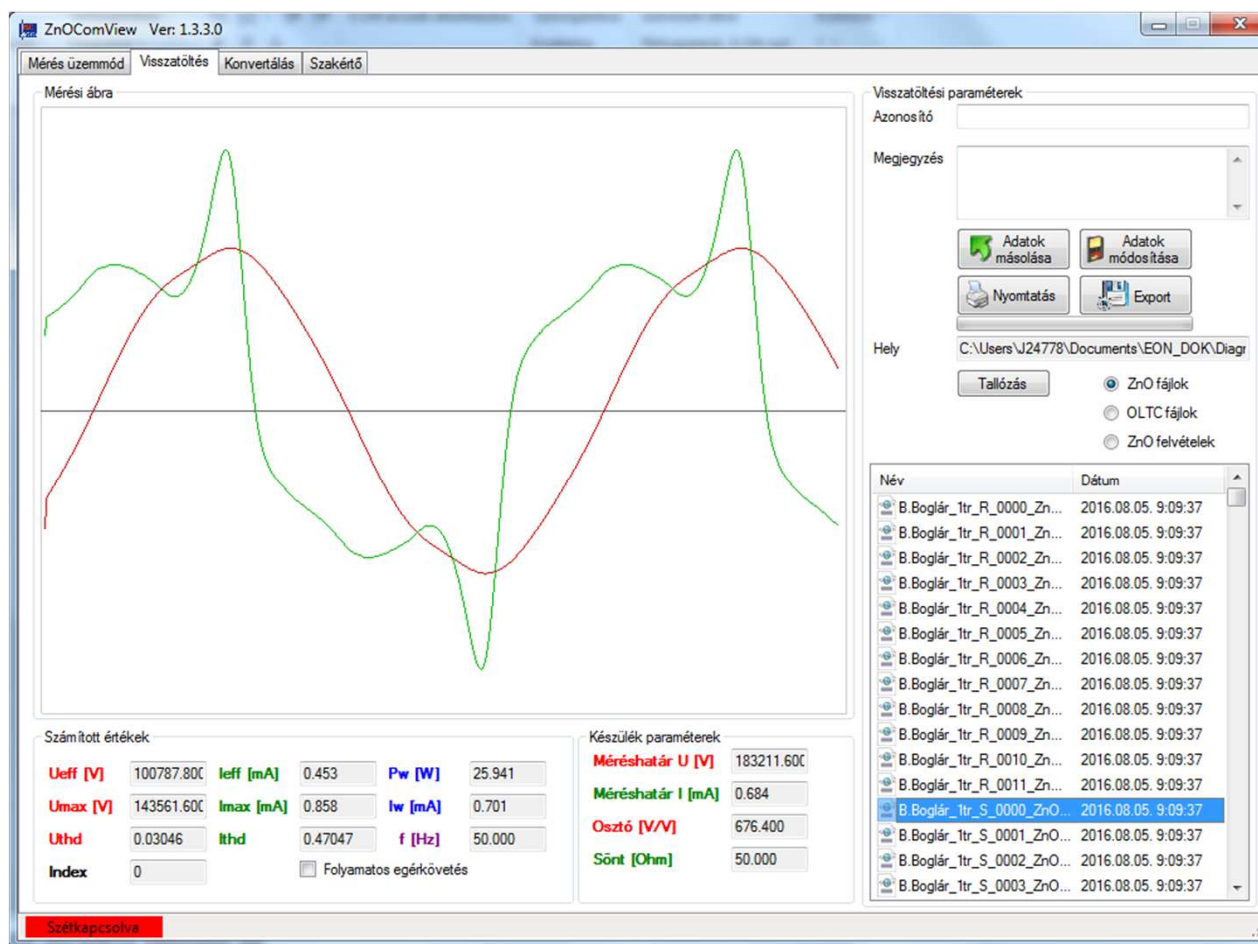
- ZnOCom által rögzített feszültség és áram jelalak egy hibátlan korlátozón
