# Diagnosztikai érdekességek a MAVIR-nál

Uri Erika, Vadkerti-Tóth Evelin, **Handl Péter**,  
Jánosi Ferenc, Pilissy György, Szabó Attila

## Egy 400/132/18 kV-os transzformátor kálváriája I.

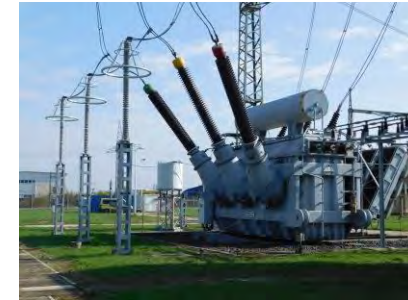
- környezetvédelmi okból új transzformátoralap építése vált szükségessé
- a transzformátor tartozékai leszerelésre kerültek, a transzformátort áthúzták a kihúzóalapra
- elbontották a régi transzformátoralapot
- elkezdődött az új transzformátoralap építése

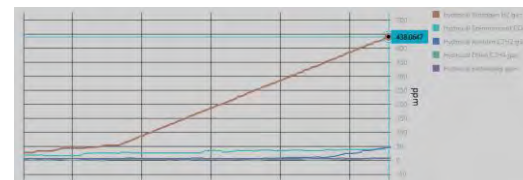
- Buchholz-előjelzés ☹️☹️☹️
- kikapcsolás, olaj- és gázmintavételek, légtelenítés
- a bekapcsolás a 120 kV-os megszakító hibája miatt megghiúsult ☹️☹️

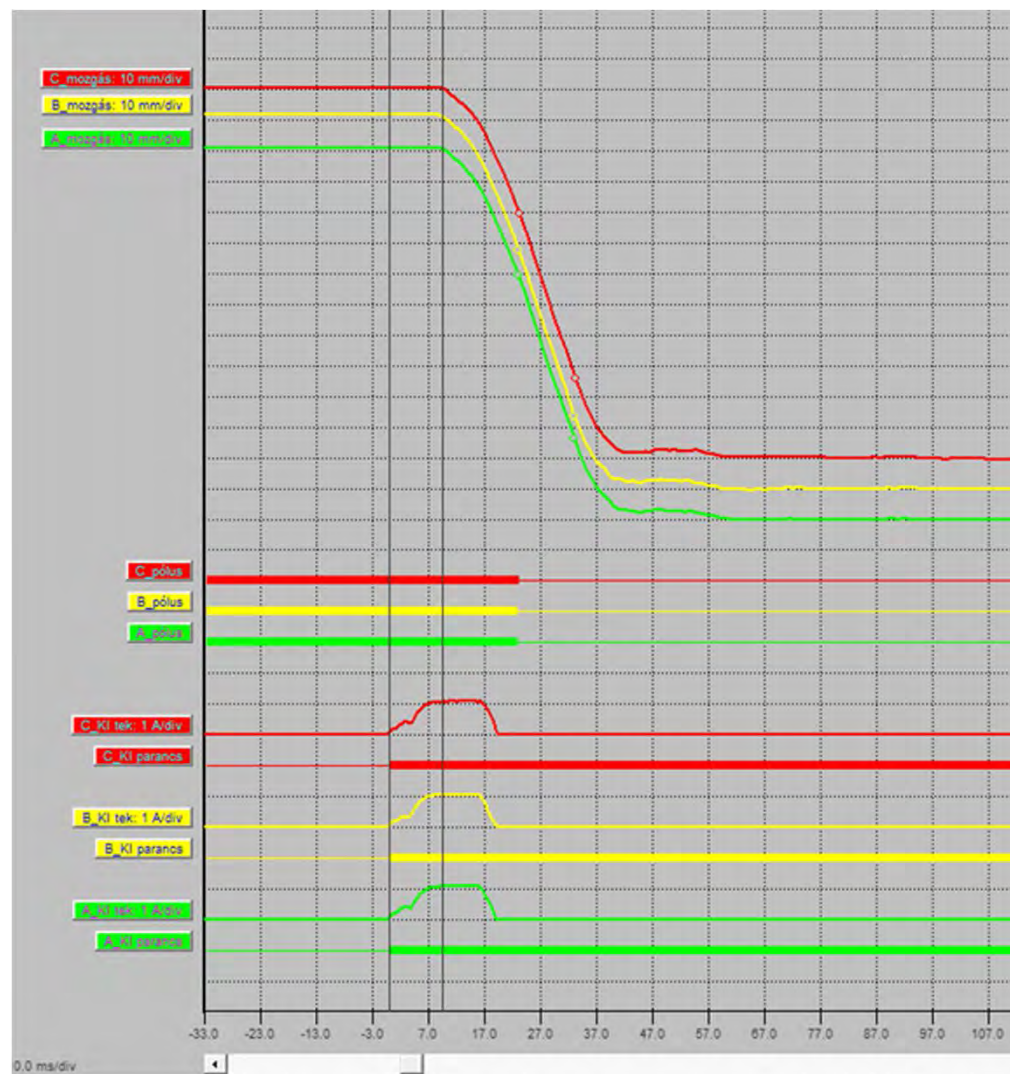
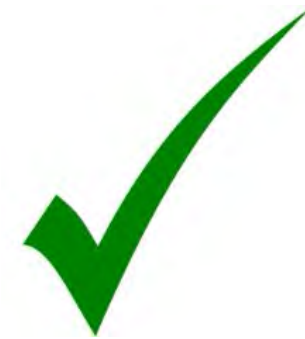
### ➤ 120 kV-os megszakító hajtáshiba

- KI1/KI2 működtetés

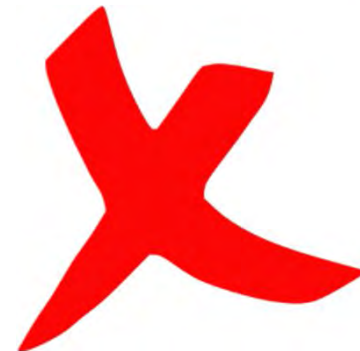
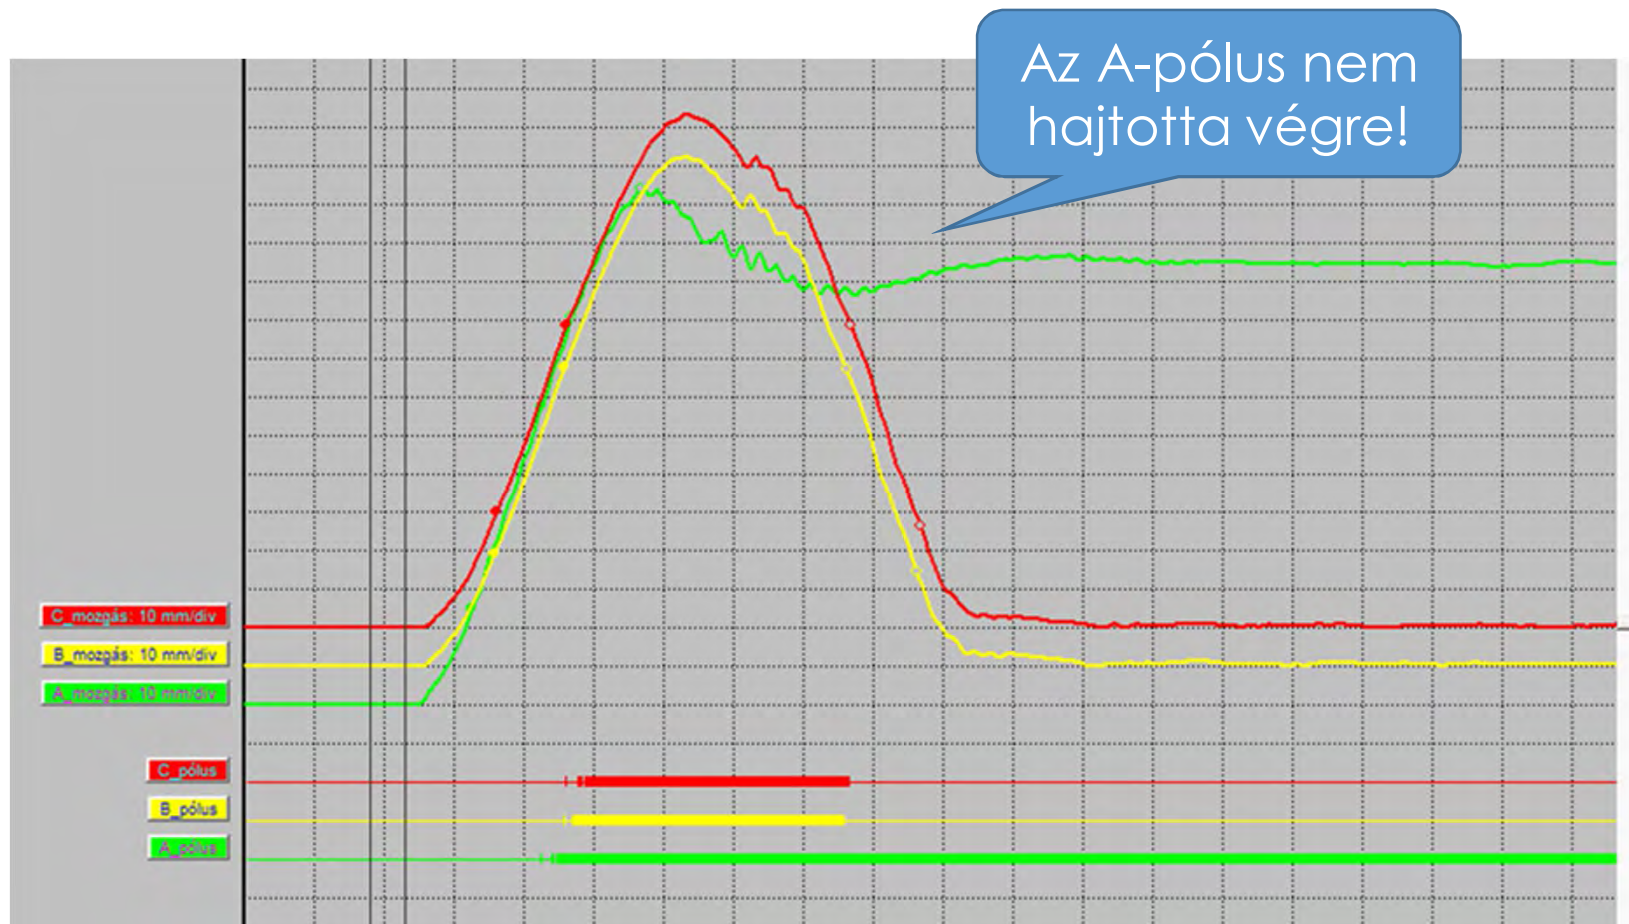
### ➤ 120 kV-os megszakító hajtáshiba

- BE-KI működtetés

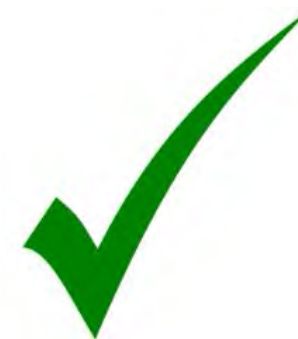
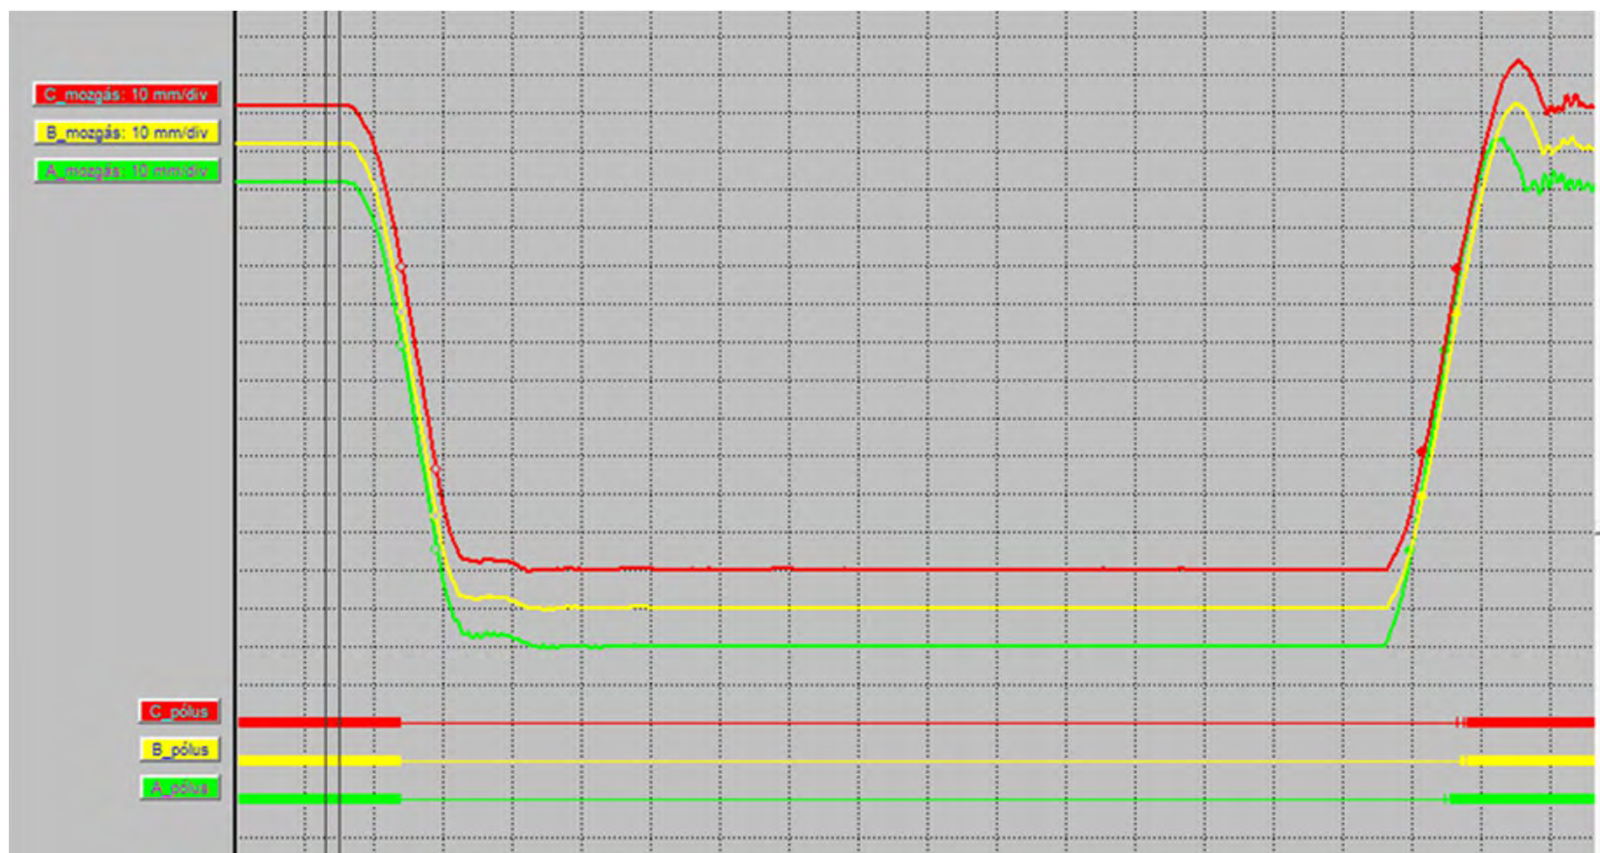
### ➤ 120 kV-os megszakító hajtáshiba

- KI-BE működtetés

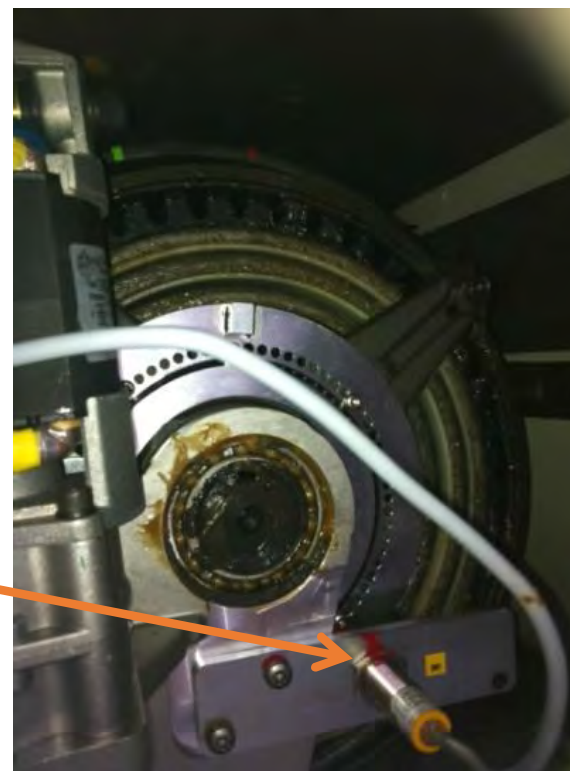
**Megjegyzés:** ezzel a hajtás típussal már többször volt túlhúzás problémánk a rugó végállás jeladó „hibázása” miatt.

- A hiba pontos oka a helyszínen nem volt megállapítható.
- **A hibás hajtást még aznap kicseréltük egy ÜBT tartalékra.**
- A hibás hajtás műhelyi hibafeltárását és javítását (BE rugó cserével) megrendeltük.

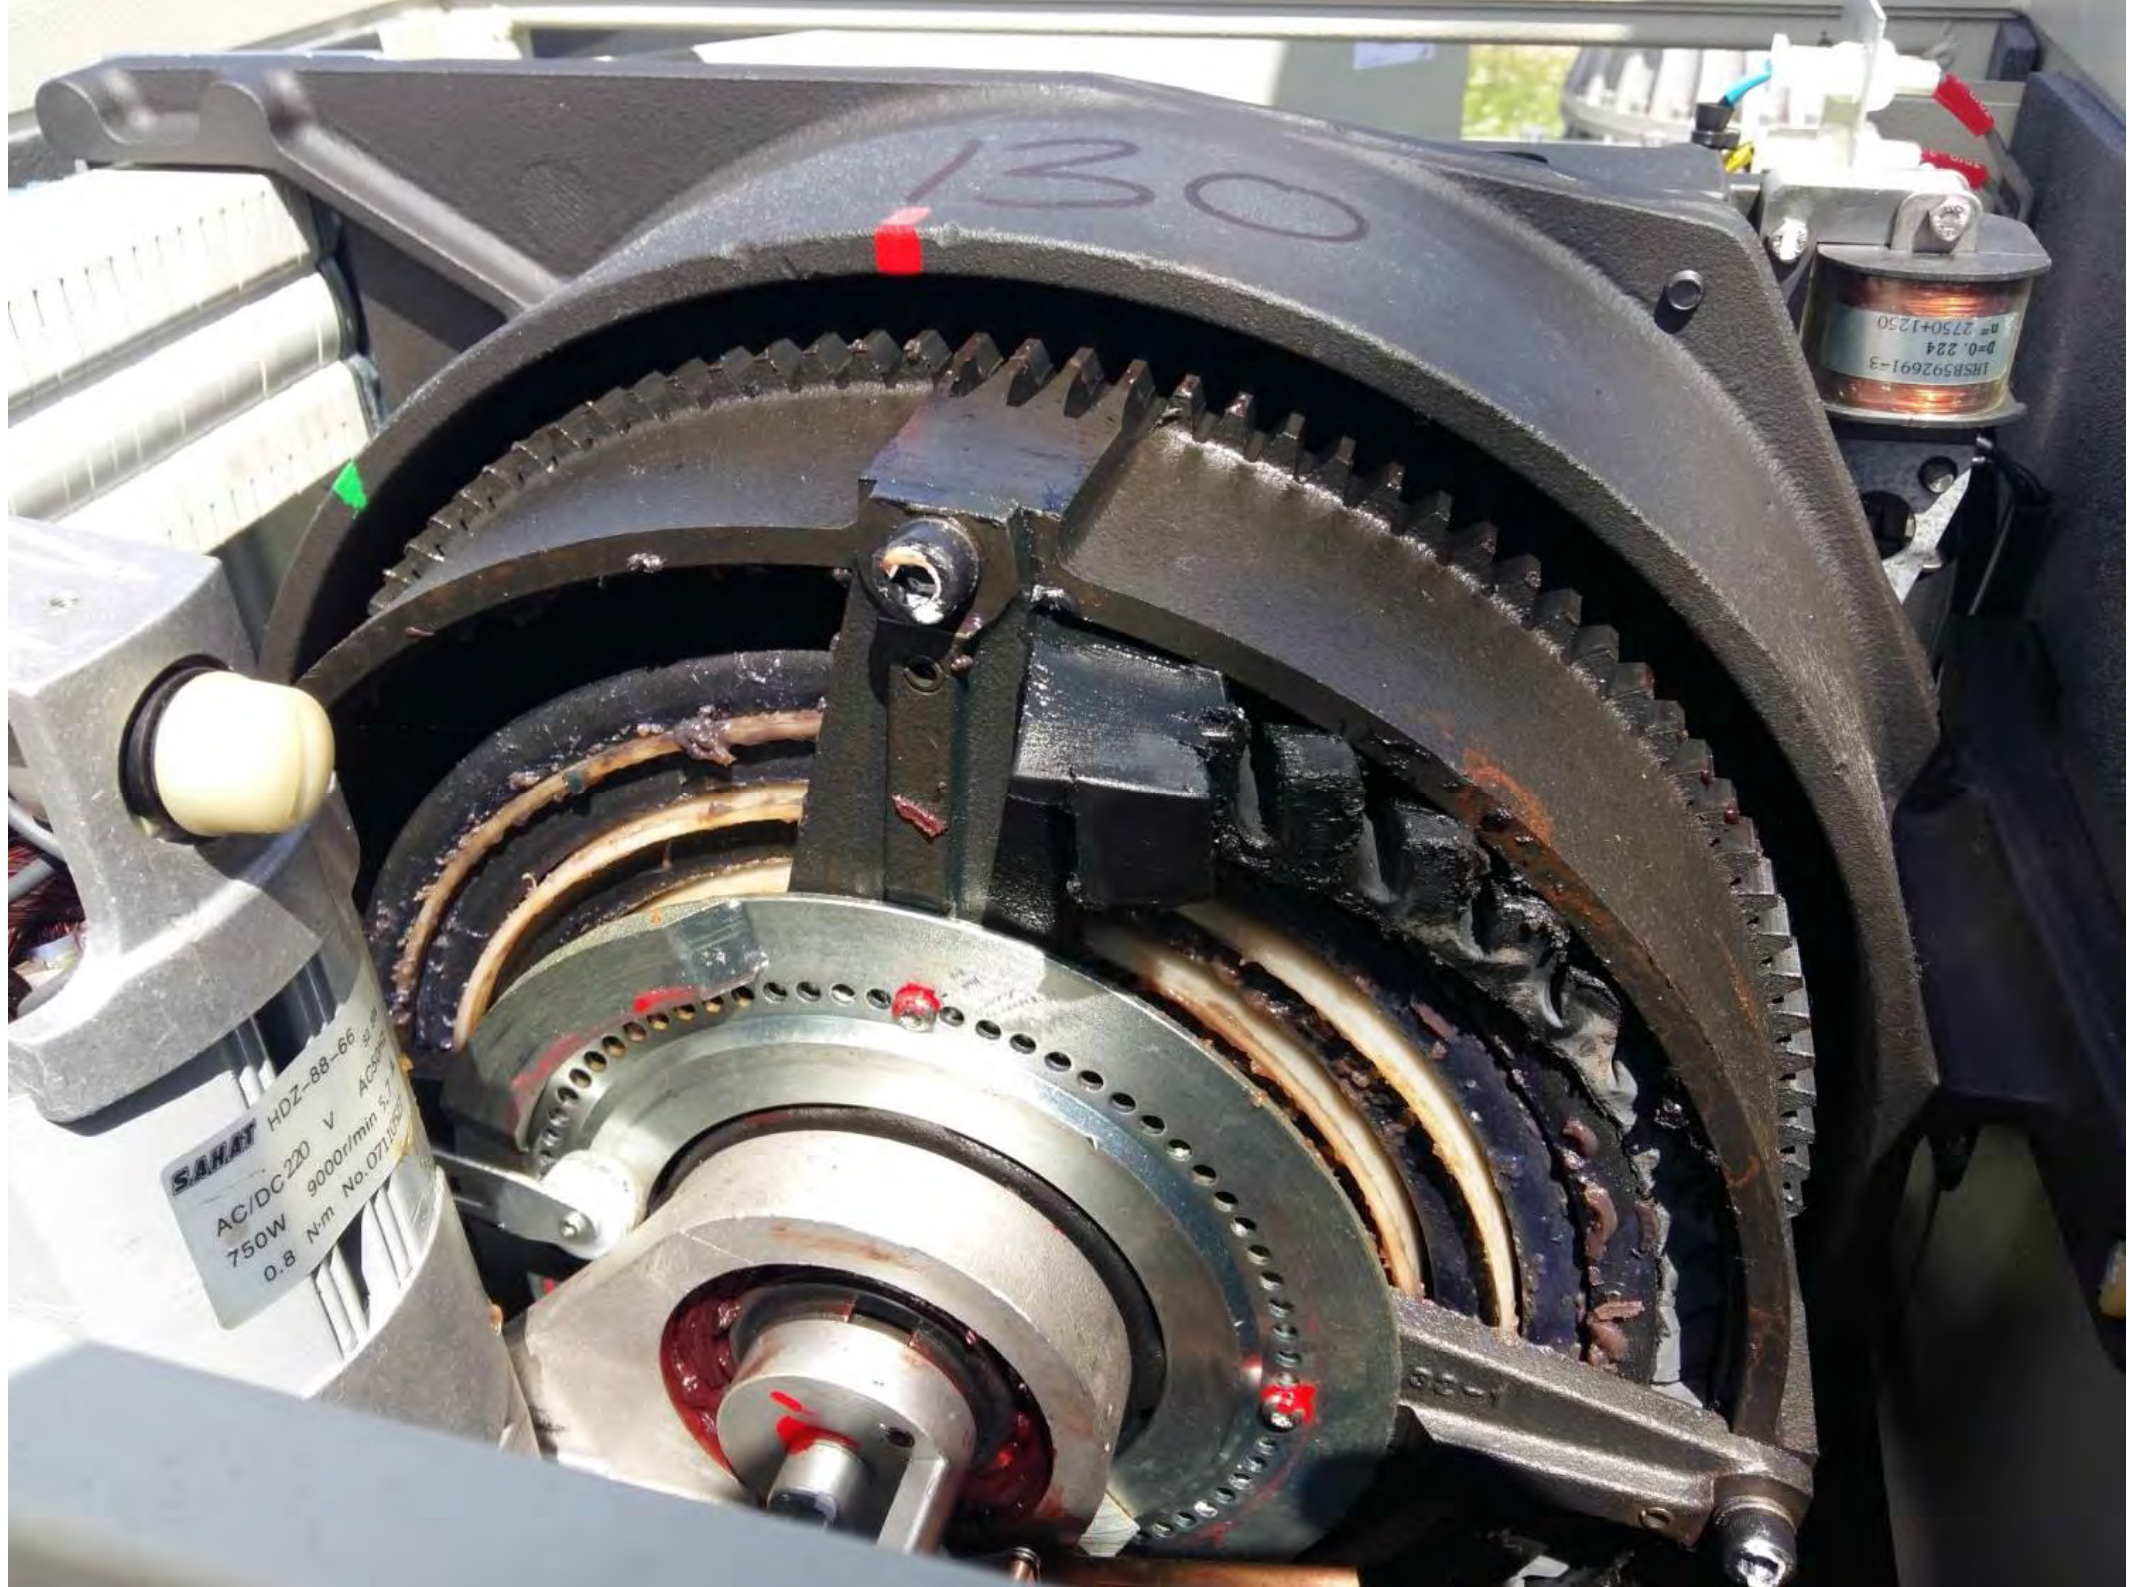
- Keveset kapcsolt (TR megszakító)
- 2017.05.31.: Diagnosztika, hibátlan eredményekkel
- 2017.07.12.: Üzemzavar
  - BE kapcsolást nem hajtotta végre.
  - A BE rugó és a rugódob közötti gumi betét elmozdult a helyéről, és beszorult, sérült.
  - **Komplett megszakítót cseréltünk.**
- A hibás megszakító javítását tervezzük.

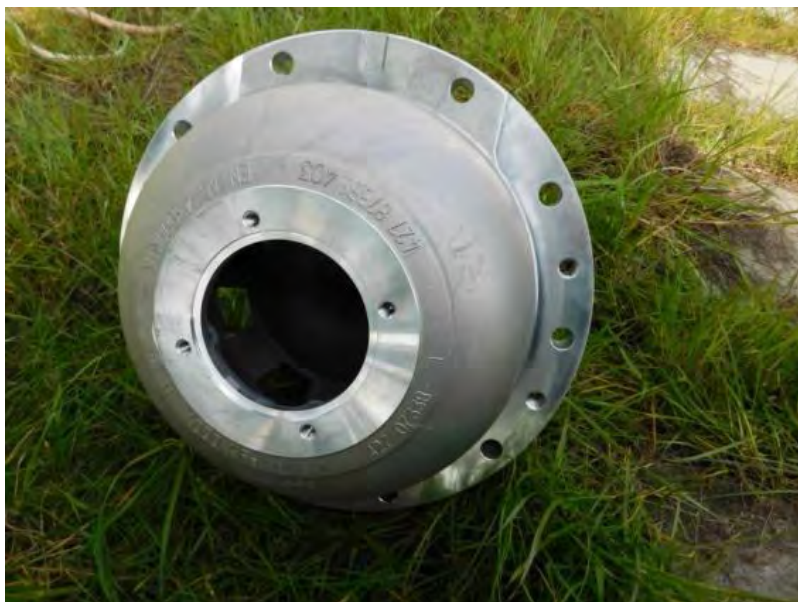
- A garanciális javítás azonban más szivárgási okot tárt fel.
  - Az O-gyűrű ép volt.
  - A szerelő új alu fejöntvénnel érkezett.
- **De akkor hol is szivárog az SF<sub>6</sub>??**

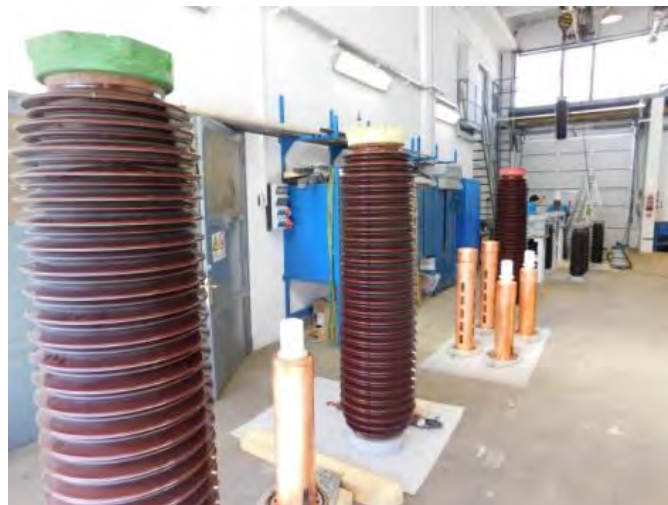
- Régi megszakító (1991)
- Keveset kapcsolt (TR megszakító)
- Jelentős gázszivárgás (évi 3-4 utántöltés)
- Költségelemzés és korábbi tapasztalataink alapján a szivárgás megszüntetés („felújítás”) mellett döntöttünk
- A műhelyi szétszerelés tapasztalatai:
  - A megszakító „villamosan” hibátlan. ✓
  - Azonban erősen látszik az idő és az élővilág vasfoga... ⚠

Az áramvezető  
részek teljesen  
épek.
