# Diagnosztikai érdekességek a MAVIR-nál

Uri Erika, **Handl Péter**, Jánosi Ferenc,  
Pilissy György, Pócsi Zoltán, Szabó Attila

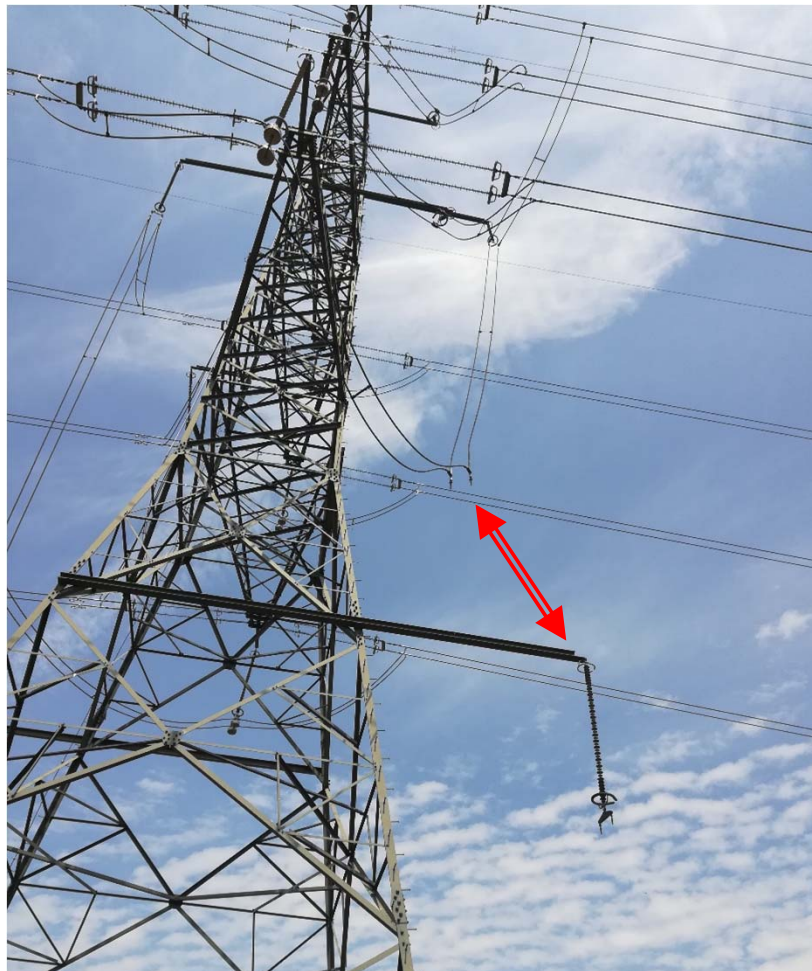
**Zsolnai Gergely**nek köszönet a hiba felfedezéséért és bejelentéséért.  
(A helyreállítás másnap megtörtént.)

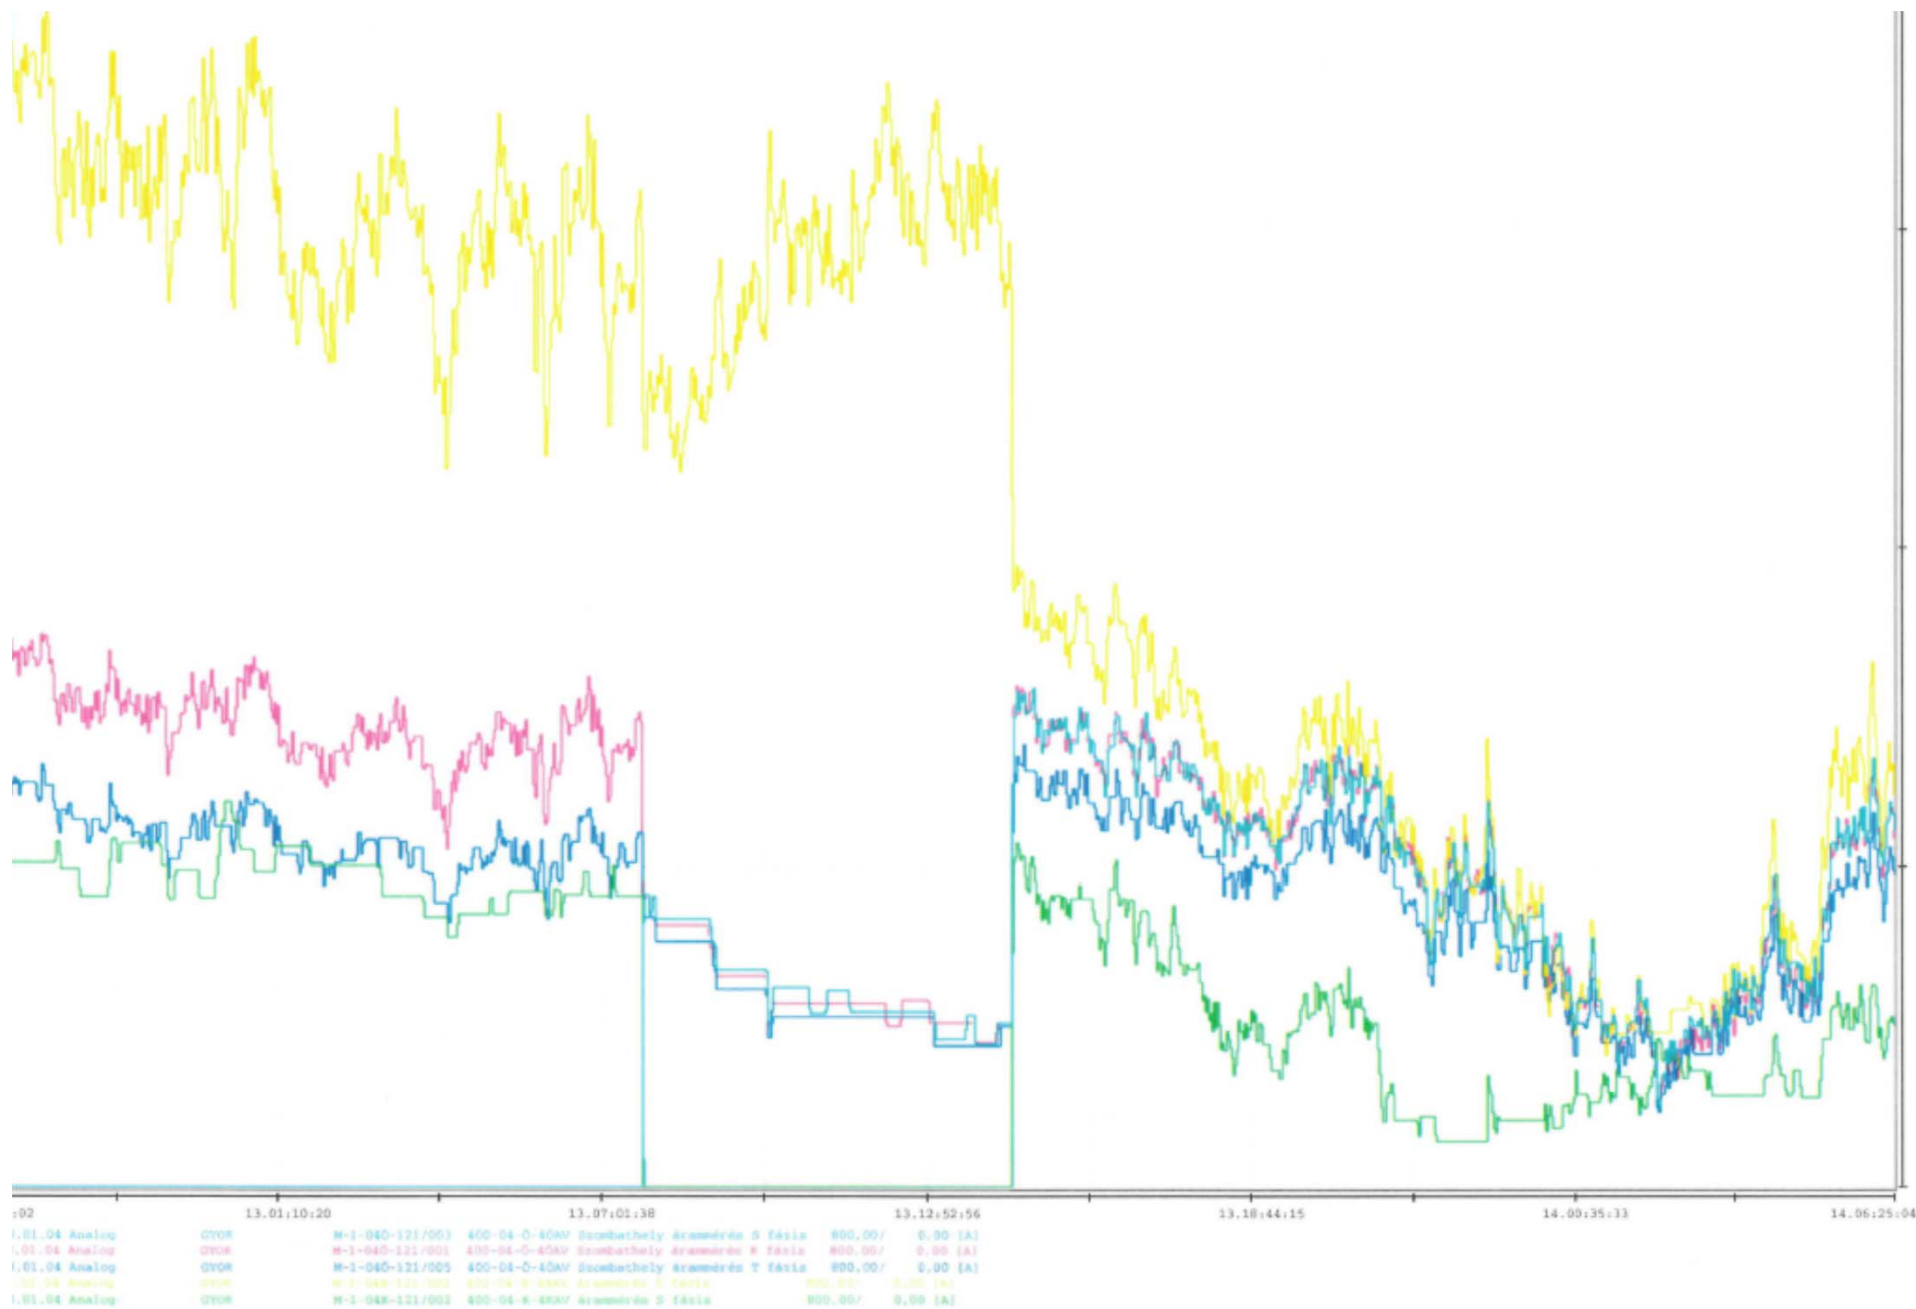
## 400 kV-os megszakító pólus hibája I.

↑  
2020.10. (4Kt log.)

- Szétszereléses hibafeltárás

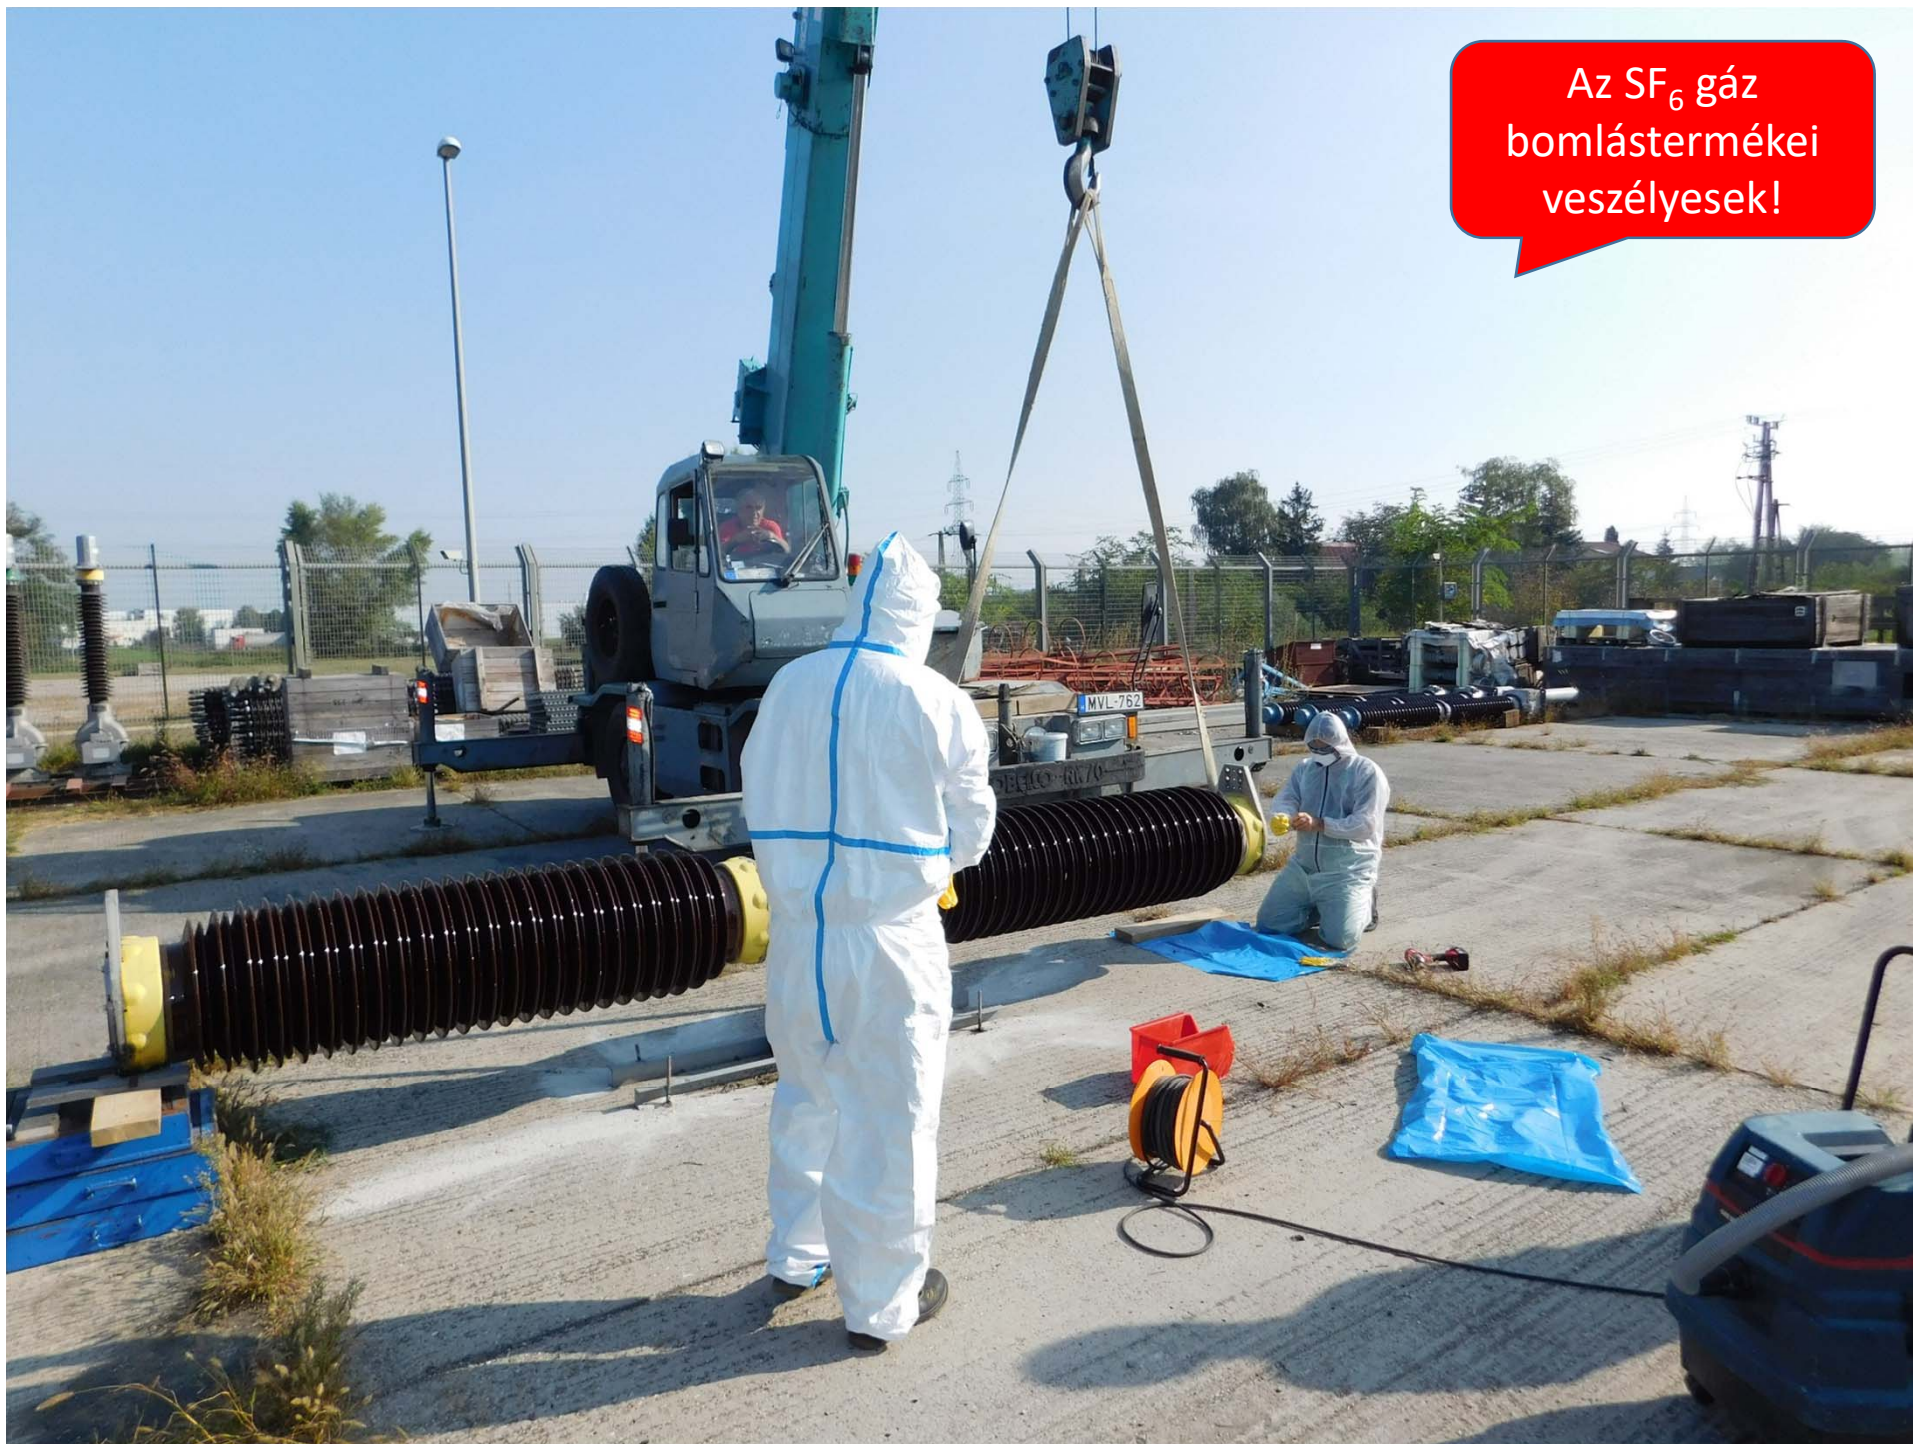
szilárd (por)  
bomlástermék

jelentős hőhatás nyomai

a mozgó  
főérintkezőről  
hiányzik a vonórúd

a vonórúd a mozgó  
ív húzó érintkezővel a  
végén

innen szakadt le a  
főérintkező

a szétszakadt perem,  
középen az álló ívhúzó  
érintkező

érintkező ujjak és az álló  
ív húzó érintkező  
alapvetően ép

felütközött teflon fúvóka

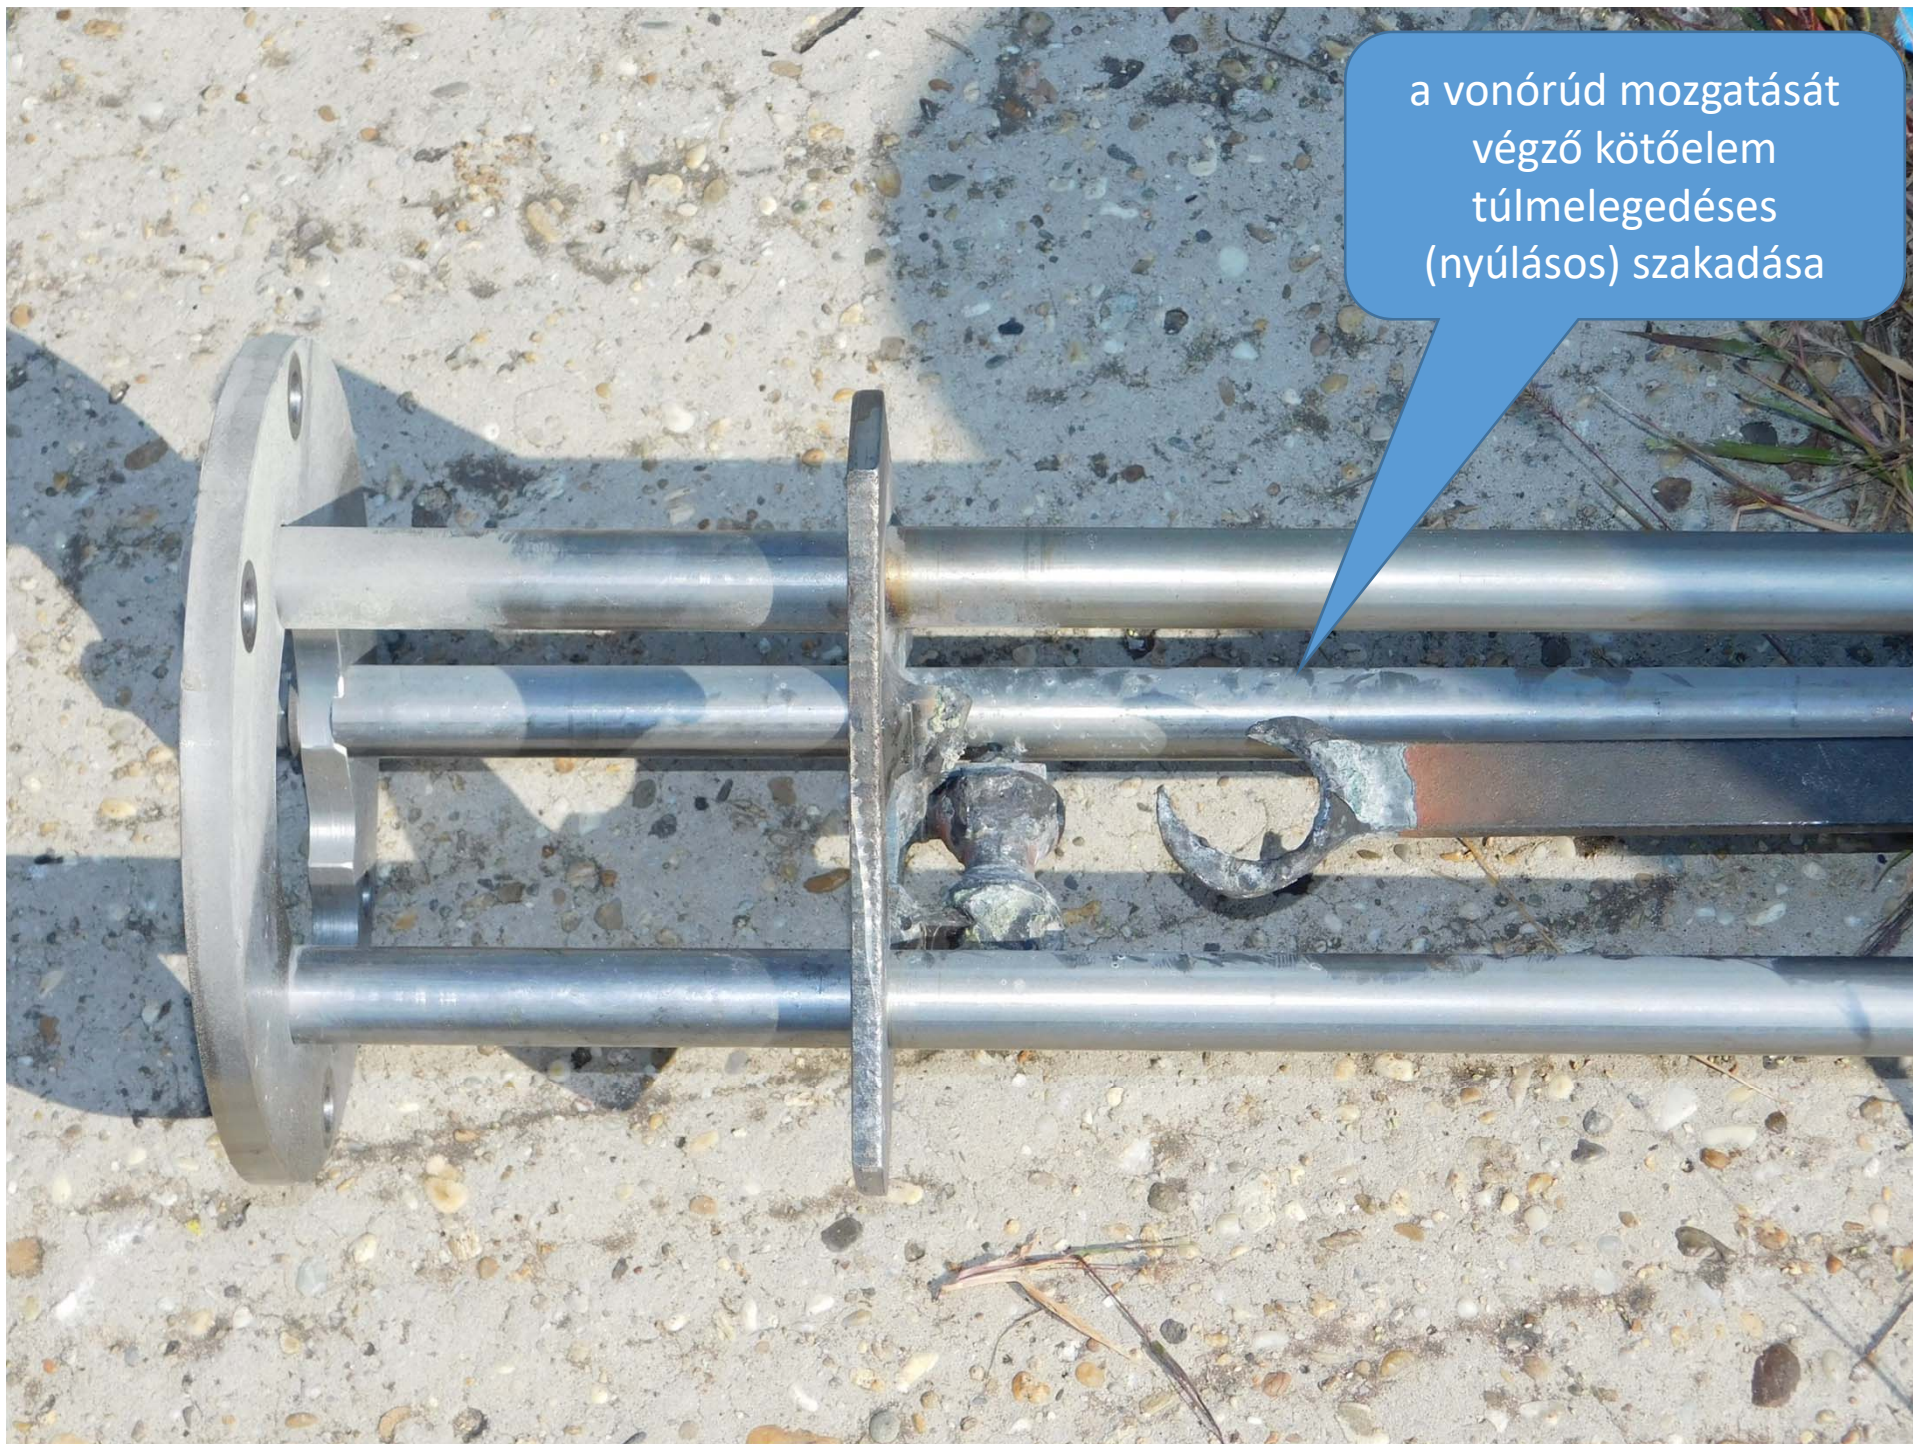
sérülések a mozgó  
főérintkező becsapódó  
felületének túlsó végén,  
élén

- a pólus egyik mozgó főérintkezője túlfutott,
- a teflon fúvóka is felütközött,
- a KI működtetéskor a főérintkező leszakadt (és BE közeli, de nem vezető pozícióban maradt),
- ettől kezdve az áramvezetést az ívhúzó érintkezőn keresztül az acél vonórúd és kapcsolódó acél elemek (vezető görgők, mozgató kötőelem, osztómű a mechanizmus házban stb.) végezték,
- ez adott kontaktust, de nagyon rossz átmeneti ellenállással,
- jelentős melegedés, amíg egy kapcsolás során a mozgató kötőelem is szétszakadt,
- innentől a megszakító pólusnak csak a másik oltókamrájában volt mozgás (ívbontás) a kapcsolások során...

- Kézi rugófelhúzás során a rugó túl lehetett feszítve, és a hajtás nagyobb erővel kapcsolt be, ami az egyik főérintkezőt károsan túlfuttatta.

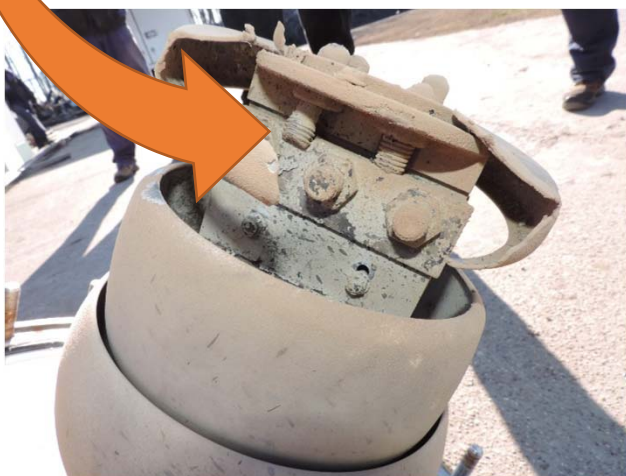
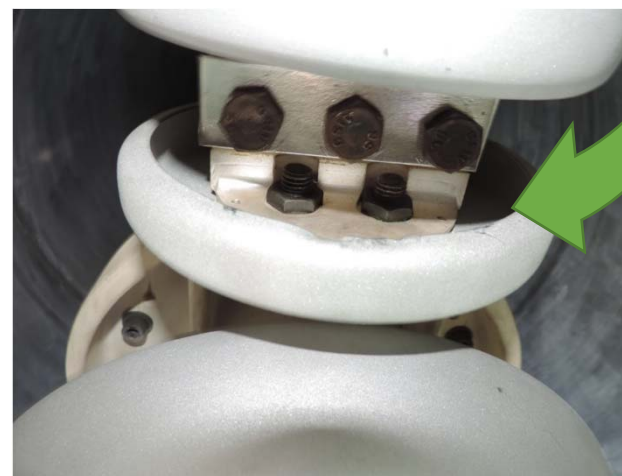
- ...ri szerelési hiba történt, ezáltal az érintett, ezüstözött áramvezető felületek nem voltak kellő mértékben összeszorítva,
- később az áramok vezetését a felületek gyenge érintkezése miatt a mechanikai tartásra (és nem vezetésre!) szolgáló összekötő acél csavarok végezték,
  - ez a nagy ellenállású áramvezetés a csavarok túlmelegedéséig, megolvadásáig, végül szétszakadásáig eszkalálódott,
  - Soros ív → földzárlati ív.

- A kivizsgálás során az is kiderült, hogy már hónapok óta szakadt volt a pólus, de a 1,5-megszakítós diszpozíció miatt ez üzemzavart még nem okozott.
    - Az alállomásban épp szekunder rekonstrukció zajlott → az IRTECH-ben nem látszódott a fennálló áram aszimmetria.
  - Egészen addig, amíg kapcsolások következtében ez a megszakító maradt az egyedüli árampálya.
- ➔ Aszimmetria figyelő funkció élesítése és tesztje
- IRTECH mint „online diagnosztika”,
  - Aszimmetria jelzésével akár üzemzavart előzhet meg,
  - Kihívások a gyakorlati megvalósítással:
    - Eltérő rendszerek,
    - Érzékenység beállítás logikája, nehézsége.

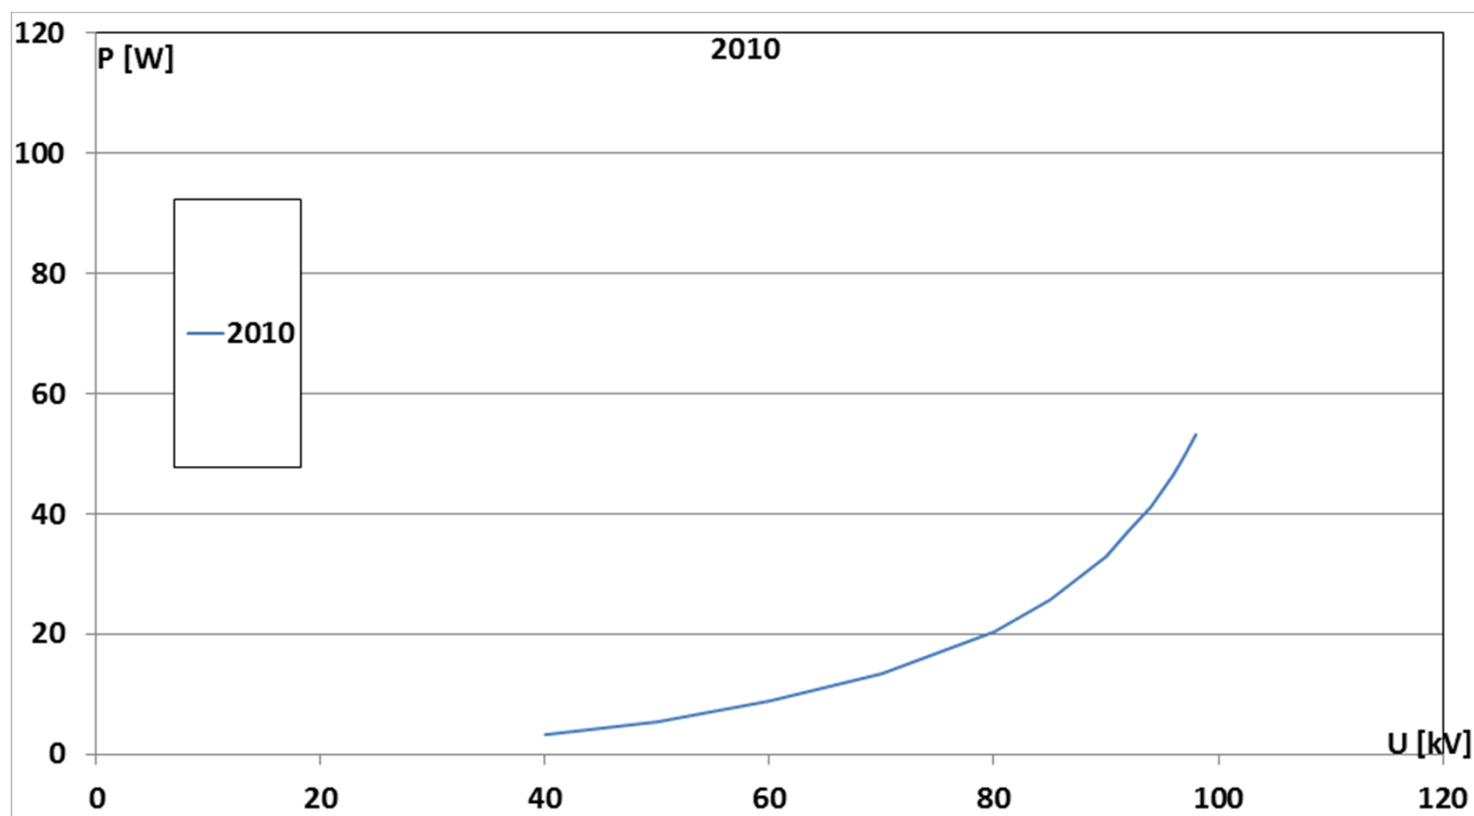
Veszteségi teljesítmény

- MBA3-108 típusú,
- Porcelán szigetelésű, 120 kV-os,
- Gyártási éve: 1996,
- A diagnosztikai ciklusidő erre a típusra két év.

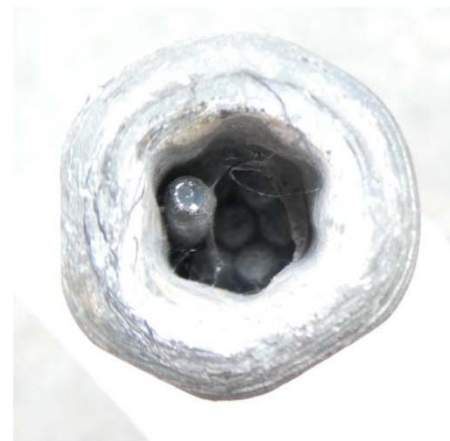
- Az elsőnek meghibásodott szerelvény

- A szakadást kiváltó ok: melegedés

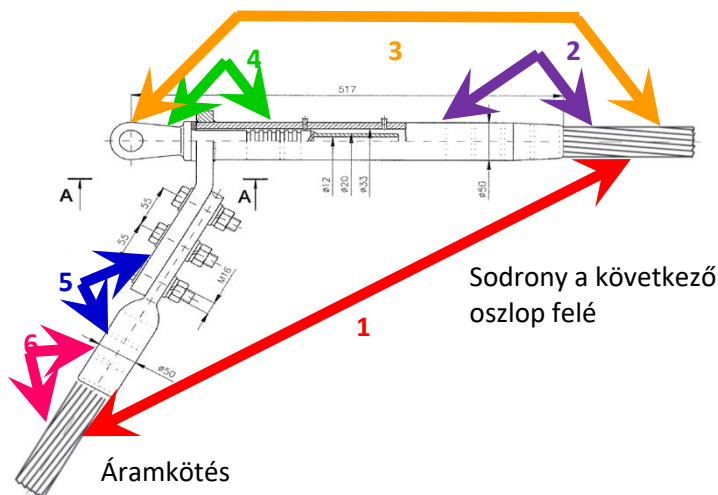
- Termovízió: A földről csak viszonylag nagy távolságból végezhető (több 10 m-ről), ezért egzakt eredmény nehezen kapható (a nagyobb értéket mutató helyeken a lapos csatlakozás felpucolása megtörtént).
- Ellenállásmérések végrehajtása egy oszlopon. Ennek eredményei:

- **Konklúzió:** Az ilyen jellegű hibák megelőzésére intézkedni kell, leginkább a termovíziós technológia segítségével.
