**Budapesti Műszaki és Gazdaságtudományi Egyetem**

# **Kábelvégelezáró meghibásodás komplex vizsgálata**

**Orlay Imre - Németh Bálint - Tamus Ádám**  
**ELMŰ-ÉMÁSZ Zrt.      BME VET      BME VET**

**2008. április 23.**

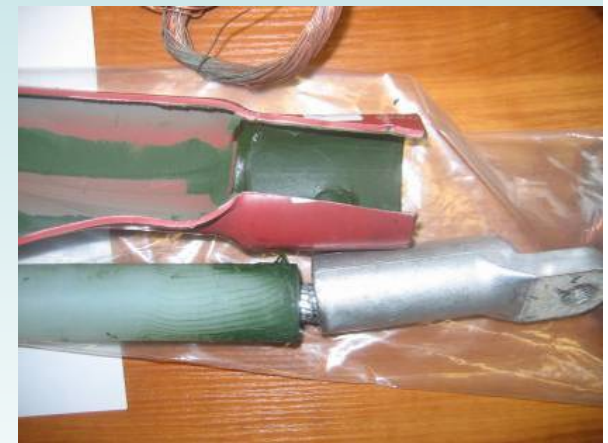
XLPE szigetelésű kábelhez Raychem: POLT-42D/1XI, POLT-42F/1XO végelzáró rétegről rétegre történő lefejtés eredménye:

- A zsugorcső zsugorítási művelete megfelelően történt.
- A sarun sérülés nem található, méretek, kialakítás (technológiai előírások, műveletek) megfelelő, az árnyékolás visszahajlítása a burkolatra megfelelő volt, piros szalag és a zöld massa megfelelő alkalmazása.
- **A szerelési előírásoknak megfelelően történt a kábelvégelzáró újraserelése. A robbanás okára utaló nyomokat esetleg hibás szerelést a jelenlevők nem állapítottak meg.**
- A boncolás nem adott magyarázatot a hasonló eredetű meghibásodok okának feltárására. A boncolás csak a kábelfejre terjedt ki.

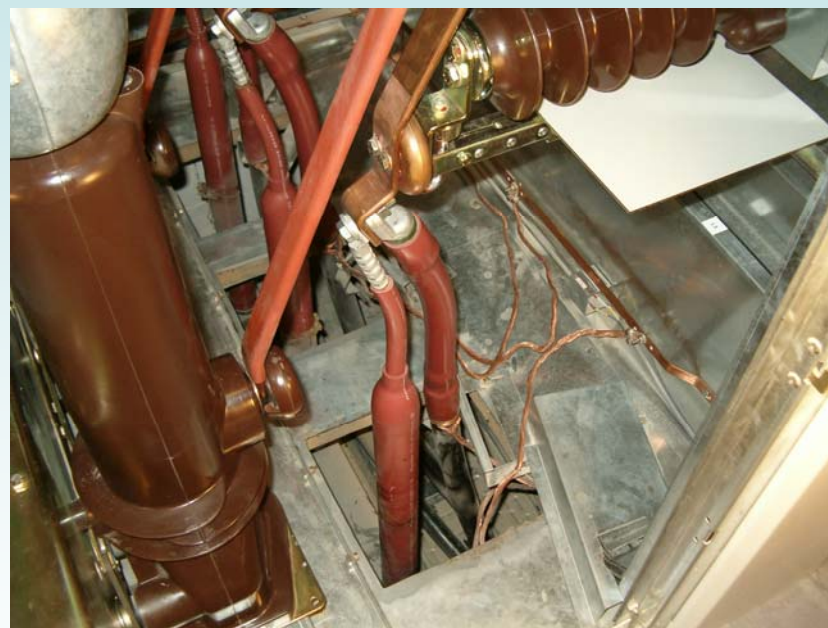
- 2007.06.10-én a teljes leállás volt, mely lehetőséget biztosított a helyszíni mérésre. Az ELMŰ-ÉMÁSZ Zrt. a DIAGNOSTICS Kft-t kérte fel a Bosch I. - Sajóecseg, a Bosch II. - Sajóbábony, Bosch I. – Bosch II. kábelszakaszok helyszíni OWTS vizsgálatára.
- A méréssel kapcsolatosan továbbá a jegyzőkönyvek alapján összességében megállapíthatjuk, hogy **egyértelmű meghibásodás nyomait nem mutatta ki a DIAGNOSTICS Kft.**
- **Feltárt azonban gyenge pontokat** a Bosch I. - Sajóecseg FÖVIT L1-es fázisában egy kábelösszekötőn (részkisülések) továbbá a Bosch II. – Sajóbábony Drótgár mindhárom fázisban az 1150 m-re található kábelösszekötőn.

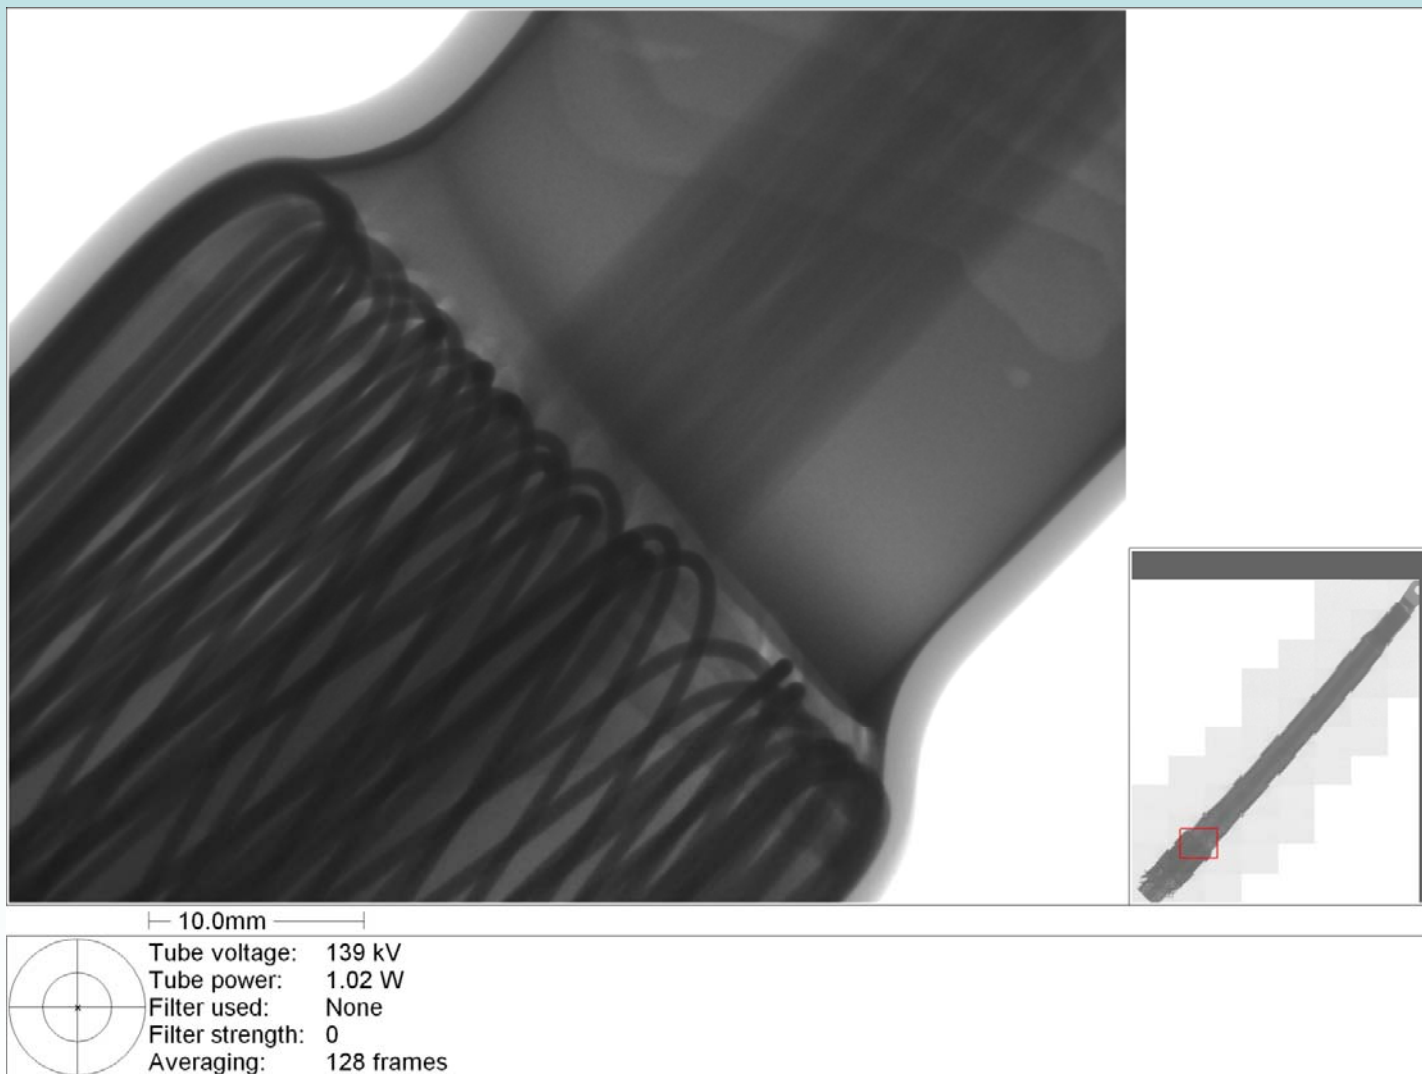
# Röntgen felvétel

- A szerkezeti röntgen vizsgálatok kimutatták, hogy a lengyel kábelre szerelt Raychem végelzárában a **térkitöltő szalagnál inhomogén pontok vannak**. Továbbá az ér közvetlen közelében is található inhomogén pont (esetleg légzárvány), mely feltételezhetően nem a szereléskor került a kábelbe.
- A mechanikai (feltépő) vizsgálatok kimutatták, hogy a **fekete térkitöltő szalag nem egyformán tapad a kétféle gyártótól származó kábelmintára**.
- A modellezés, térszámítás alapján megállapíthatjuk, hogy az **inhomogén pontok a térerősség hatására láncreakciót indítanak el**, mely a villamos térerősség tangenciális komponensének hatására a végzáró szerelvény irányába halad. Továbbá a T-fázisú 35 kV-os végelzáró palástfelületétől 6 cm-re helyezkedik el a szekunder kábelek takarására szolgáló fémlemezborítás derékszögű, hegyes sarka, és a végelzáró-átütések e sarokkal szemben történtek.

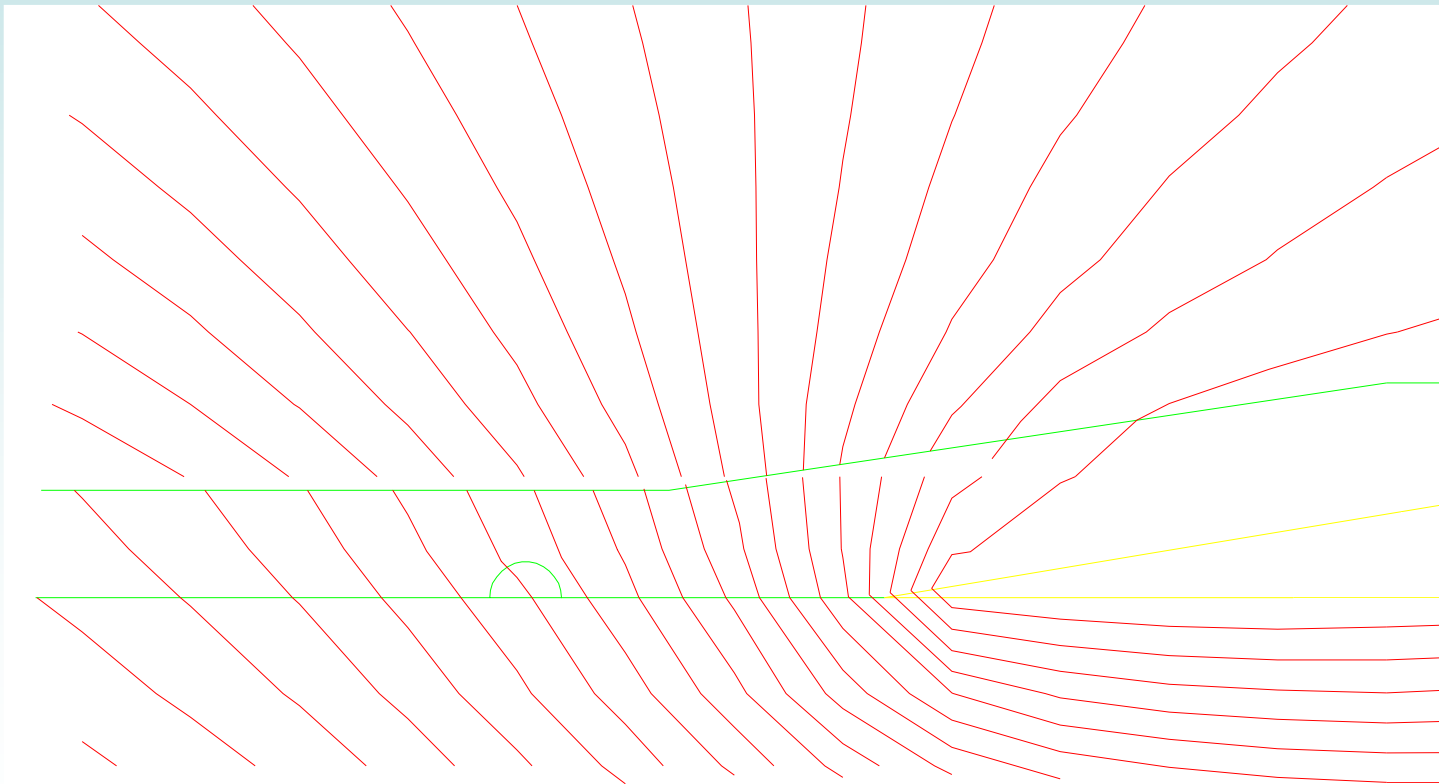
# Légzárvány a végelzáróban

- 0,5 mm átmérőjű félgömb a térkitöltő anyagban
