# BUDAPESTI ELEKTROMOS MŰVEK

FŐELOSZTÓHÁLÓZATI FŐOSZTÁLY

Deutsch György:  
Diagnosztikai vizsgálatok  
az  
ELMŰ RT  
Alállomás osztályán

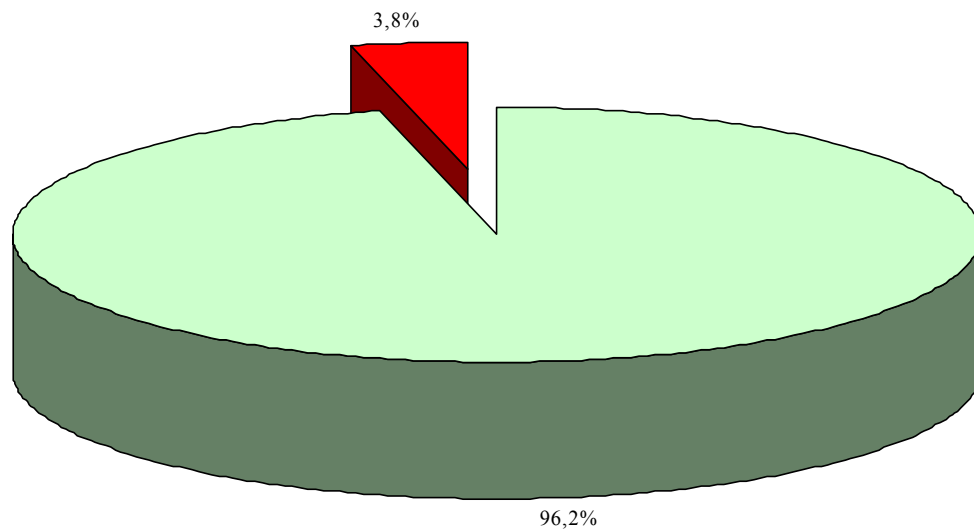
## AOK 123 tip. 120 kV-os áramváltók meghibásodási aránya

| Összes vizsgált: | 443 |
| Még megfelelő: | 426 |
| Hibás: | 17 |

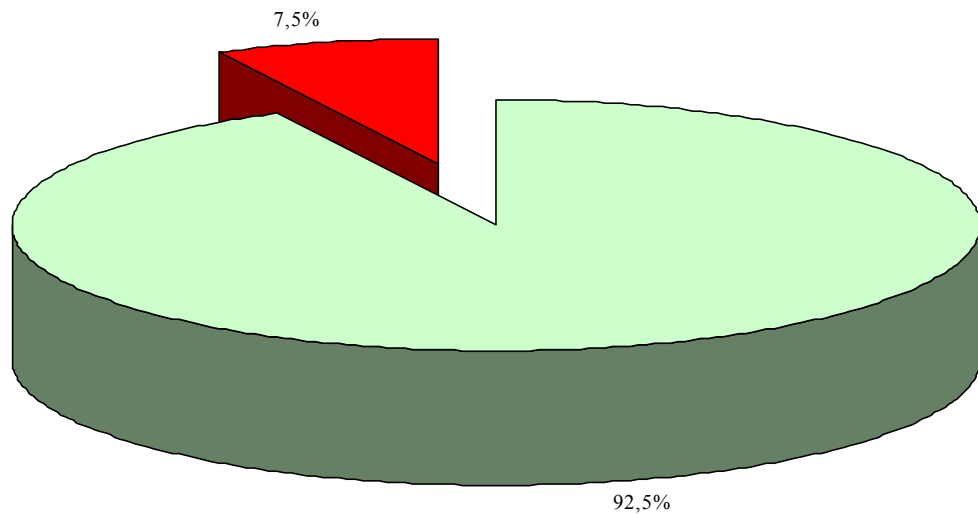
## Az 1989 és 1991 közötti gyártási évű AOK 123 tip. 120 kV-os áramváltók meghibásodási aránya

| Összes vizsgált: | 93 |
| Még megfelelő: | 86 |
| Hibás: | 7 |

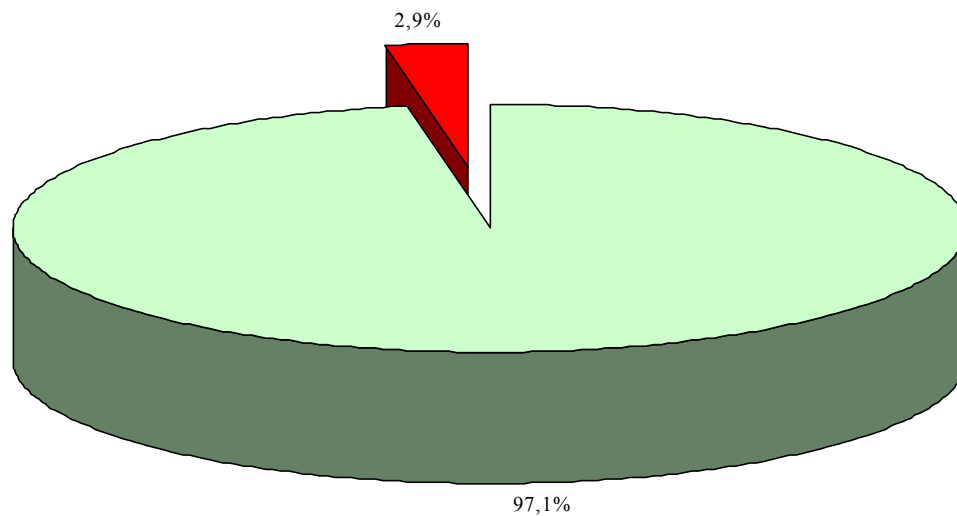
## Az egyéb gyártási évű AOK 123 tip. 120 kV-os áramváltók meghibásodási aránya

| Összes vizsgált: | 350 |
| Még megfelelő: | 340 |
| Hibás: | 10 |

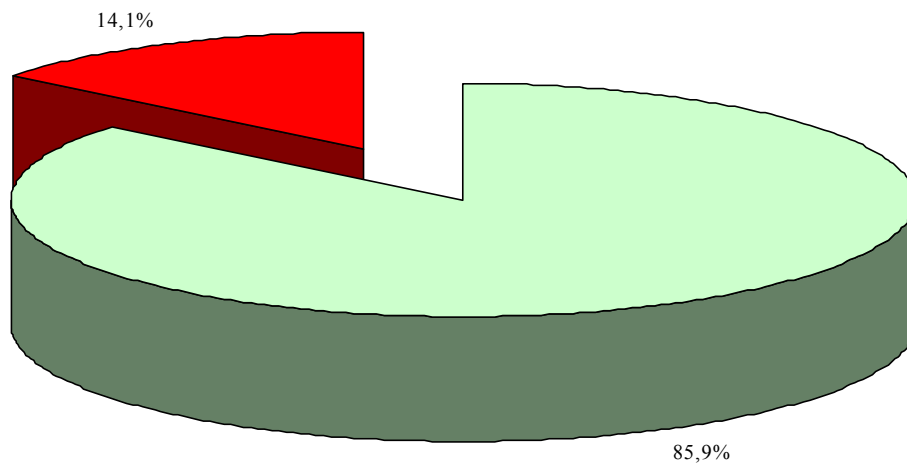
## FFOK 123 tip. 120 kV-os áramváltók meghibásodási aránya

| Összes vizsgált: | 327 |
| Még megfelelő: | 281 |
| Hibás: | 46 |

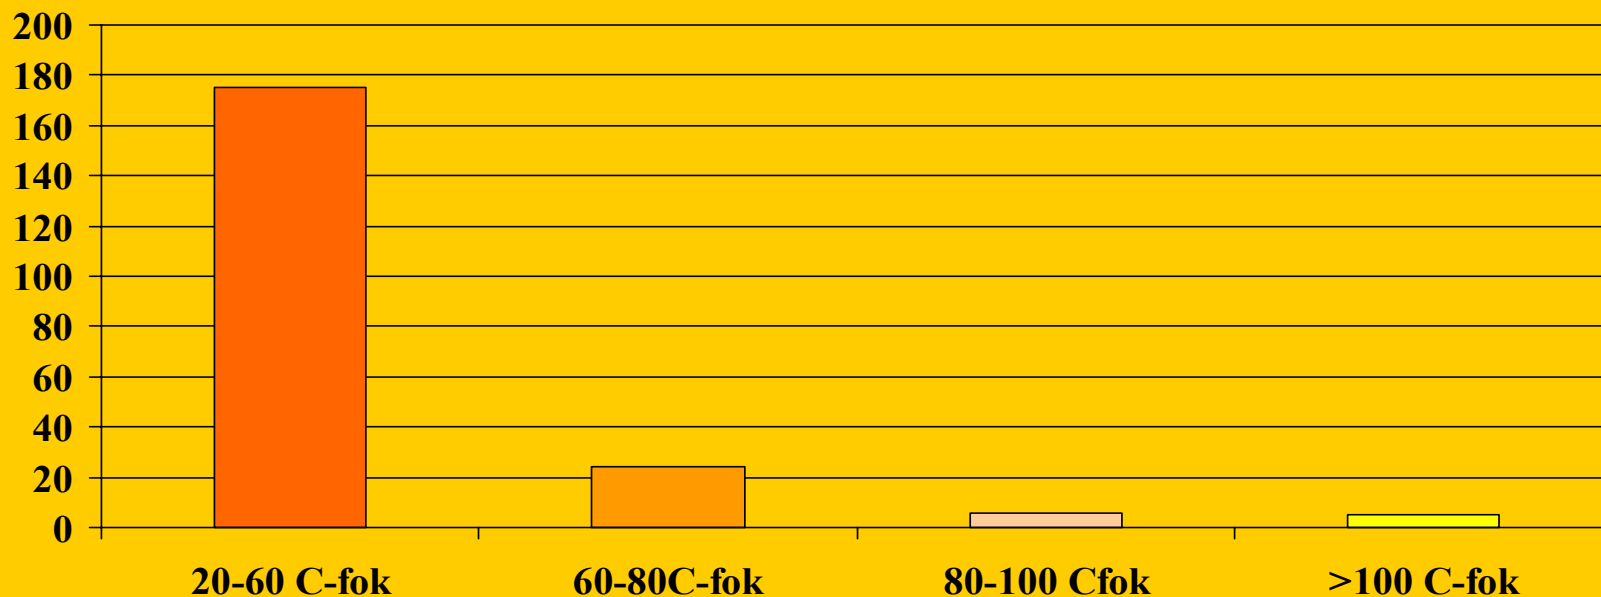
# A hibák eloszlásának arányai a hőmérséklet függvényében

20-60 °C - 83 %, 60-80 °C - 11 %, 80-100 °C - 3 %, >100 °C - 3 %
