# Átfogó kompozit szigetelő diagnosztikai vizsgálatok

Fogarasi Tiborné  
VEIKI VNL Kft.

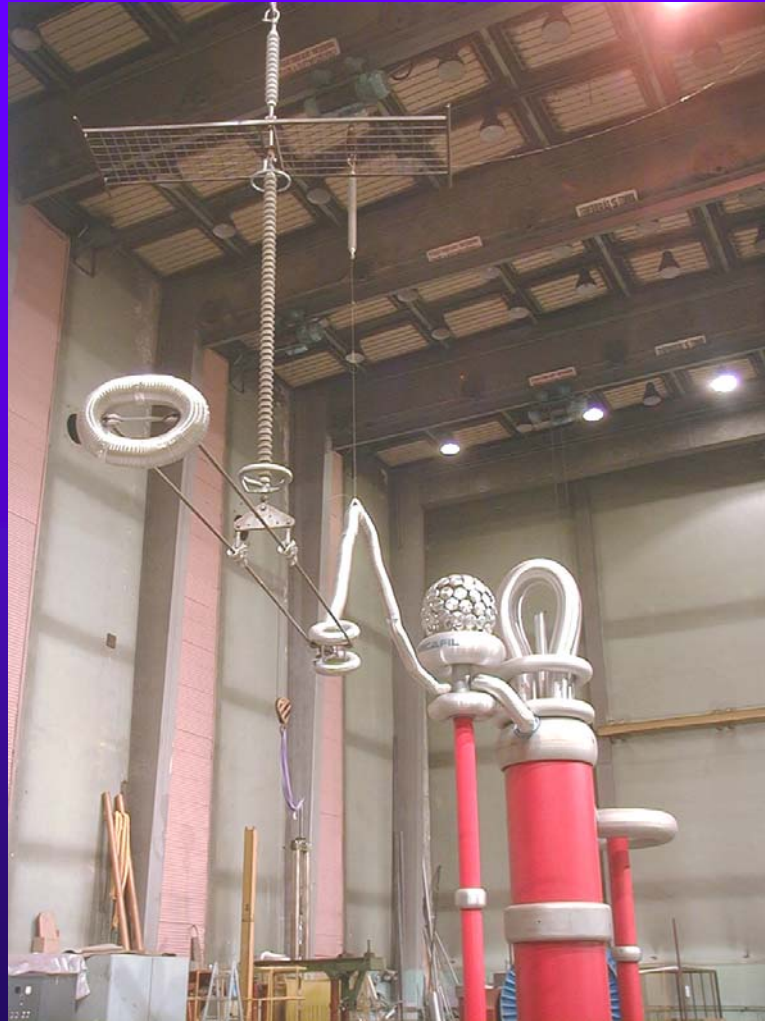
# Az öt éve üzemben lévő Sándorfalva-Arad 400 kV-os távvezetékről leszerelt szigetelőlánc vizsgálata

- ◆ Az öt éve üzemben lévő **Sándorfalva – Arad** 400 kV-os távvezetékéről leszerelt szigetelőlánc maradék villamos és mechanikai szilárdsági vizsgálatai alapján megállapítható, hogy a szabványos követelményeket kielégíti. A szigetelőn nem alakult ki üzemi feszültségen mérhető korona feszültség.

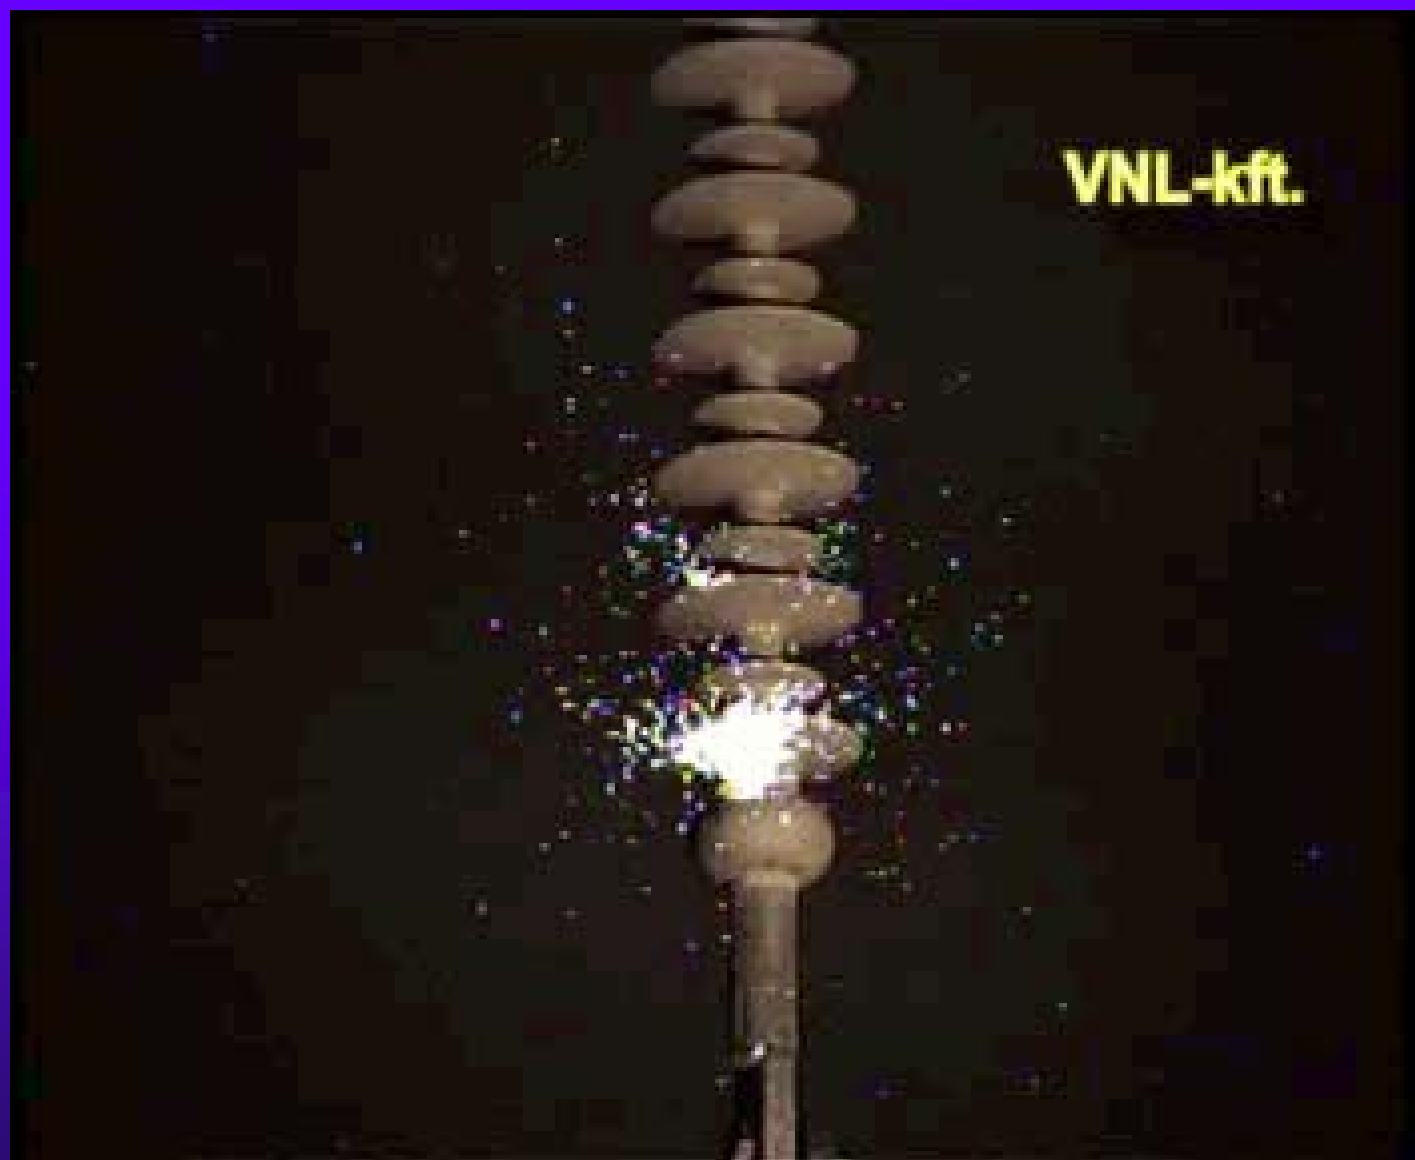
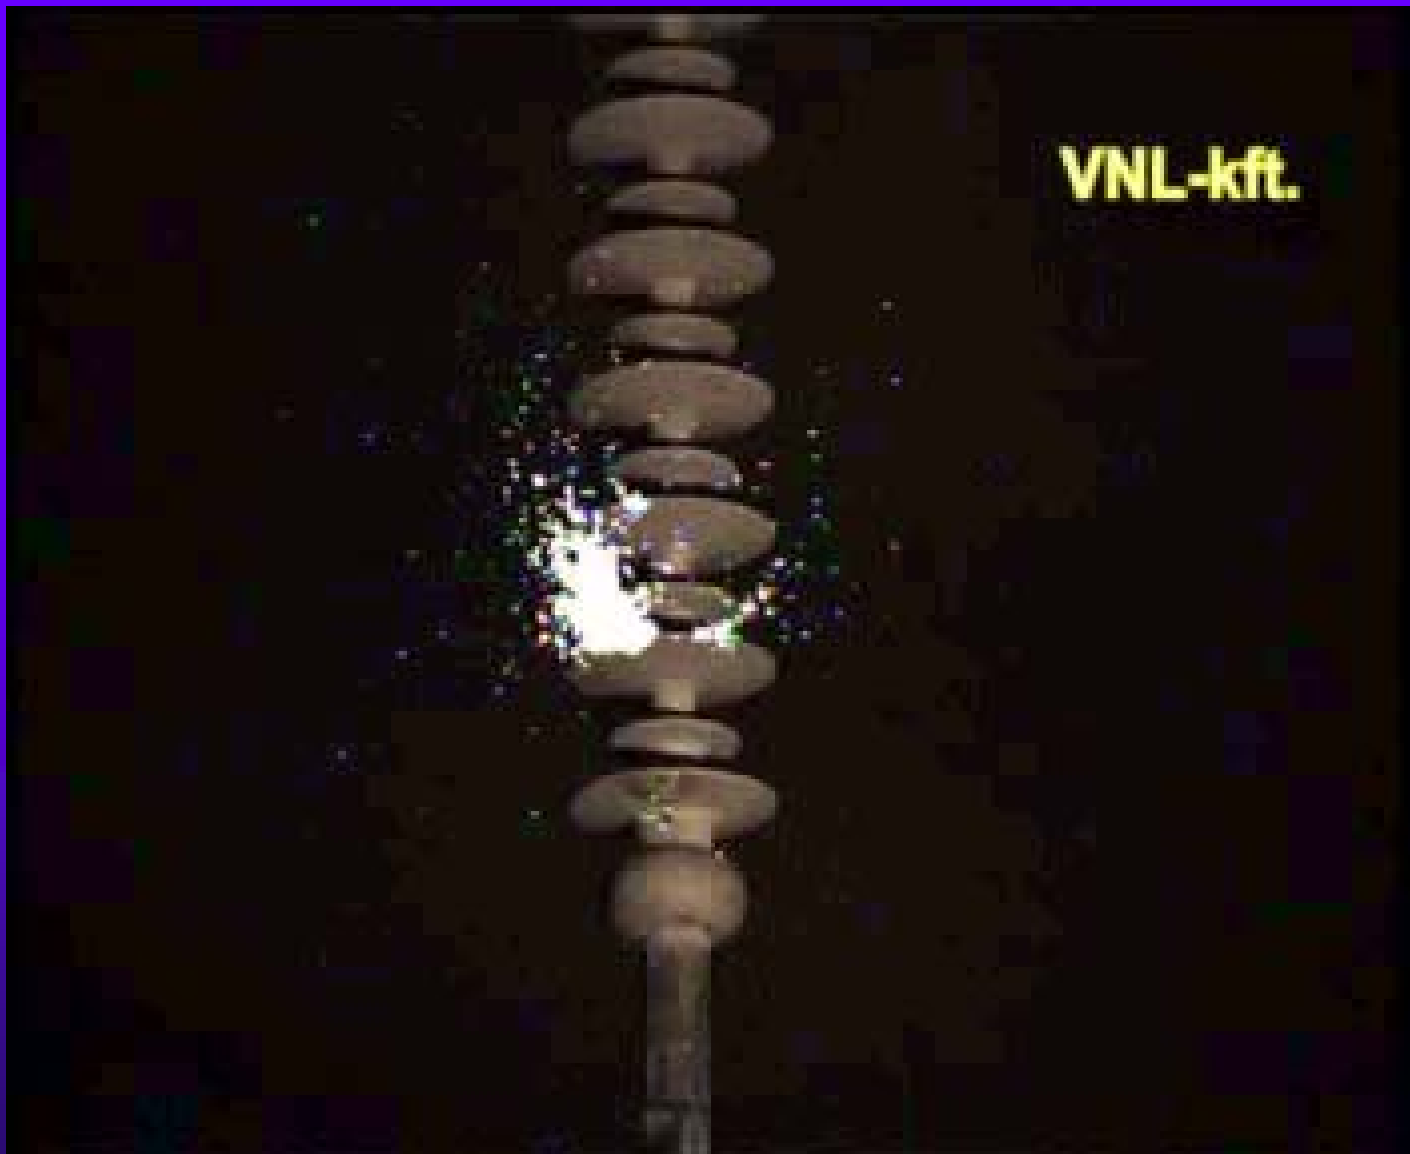
Az mérés 65. percében a szigetelő átívelt-átütött.  
A megjelenő elő kisülések fokozódásával együtt a  
melegedés is rohamos mértékben emelkedett,  
meghaladta a 205 °C-t.

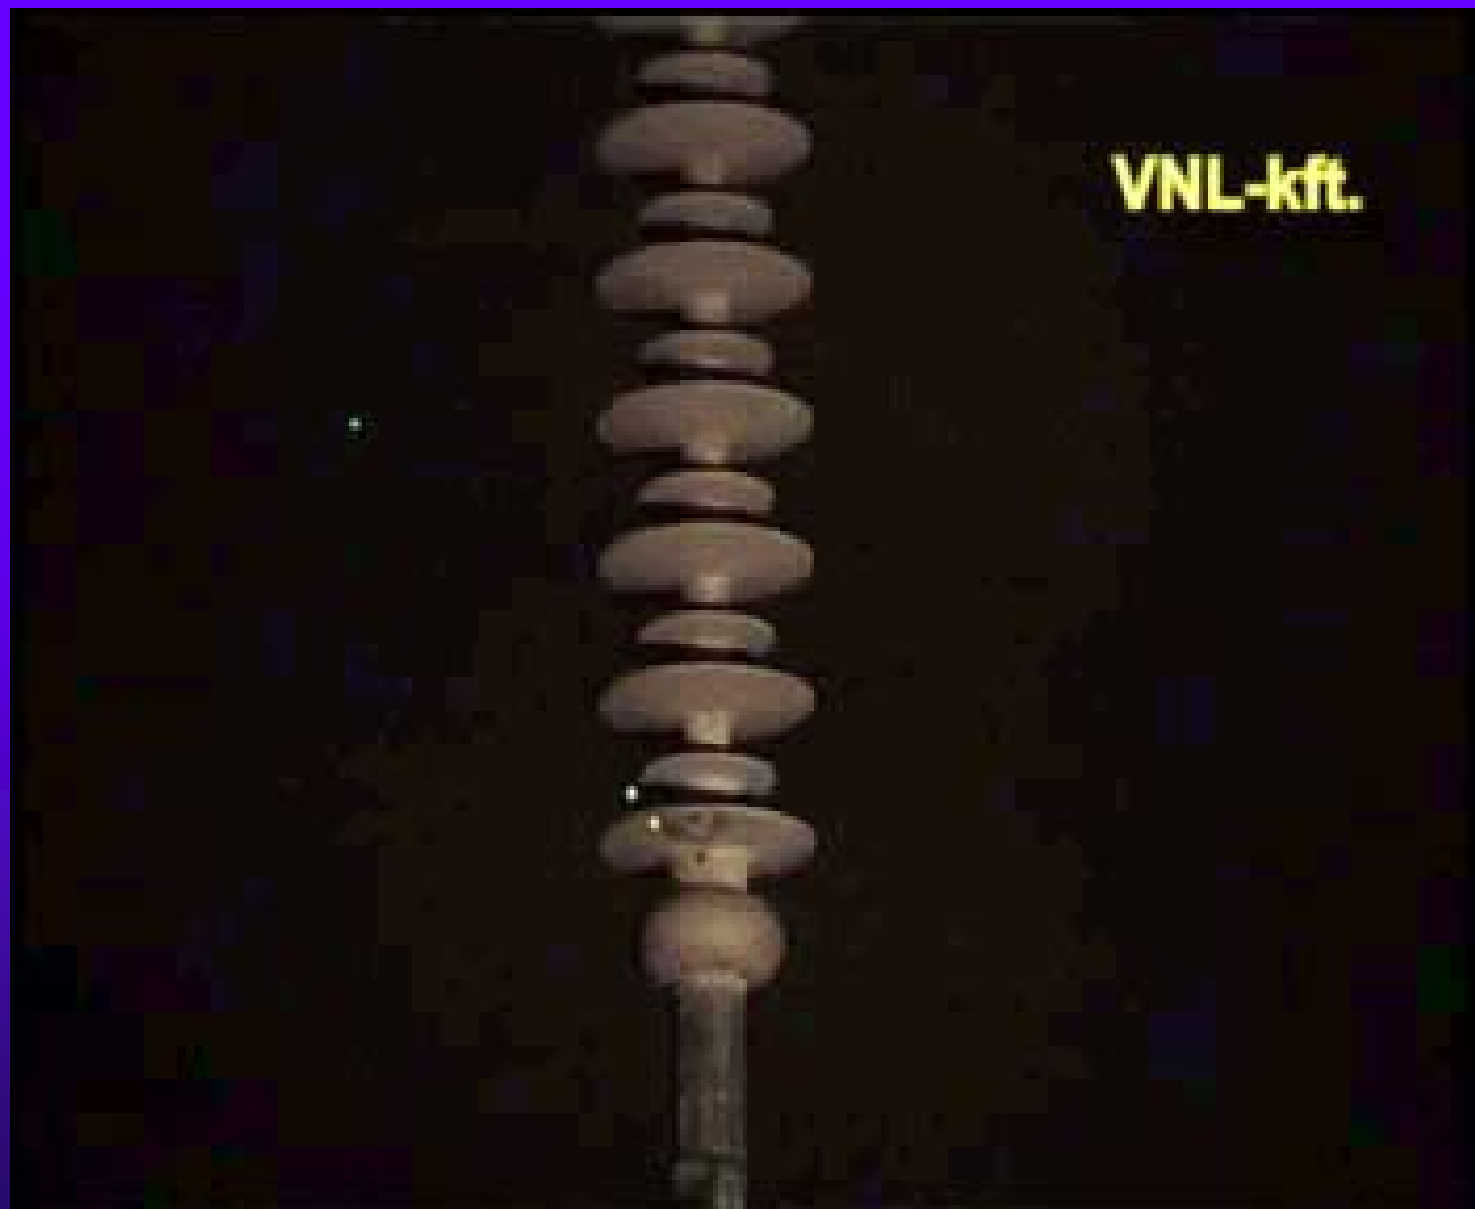
A szigetelőn kialakult feszítésszerű igénybevétel hatására bekövetkezett átütések helye
