**Csépes Gusztáv**  
MAVIR Zrt.

## **Beszámoló a CIGRE legújabb diagnosztika tanulmányairól**

# CIGRE legújabb diagnosztikai tanulmányai -2010

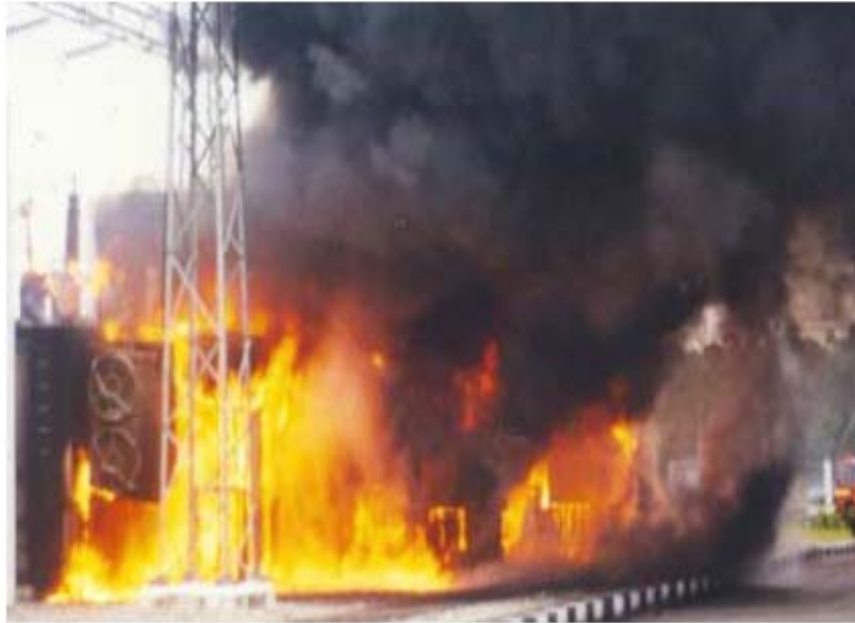
Ph 1. OIP bushing failure and oil spilling into common cable trench causes fire in two 90 MVA transformers

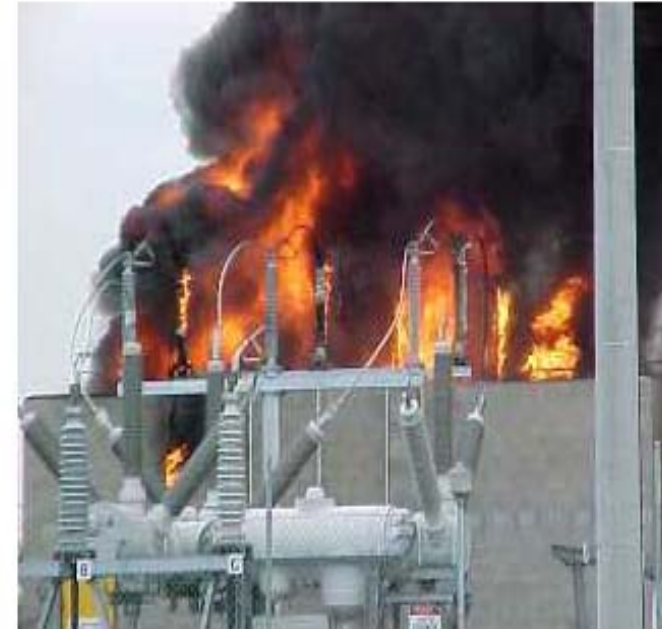
Ph 2. OIP bushing failure causes fire in transformer but fire contained by sound enclosure

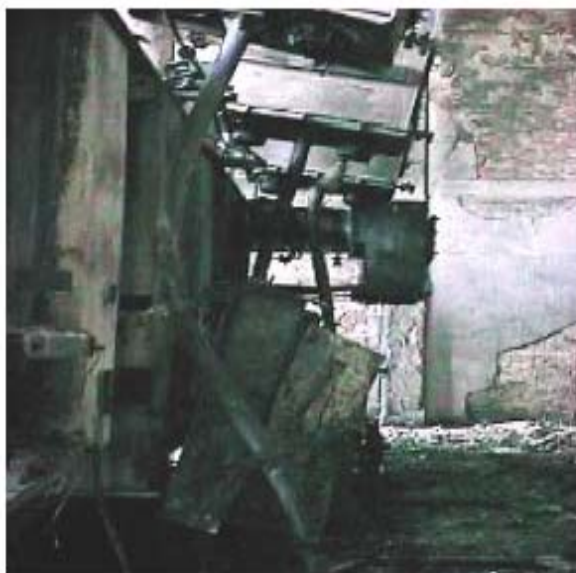
Ph. 3 Burnt out 240 MVA transformer after a 132kV cable termination failure

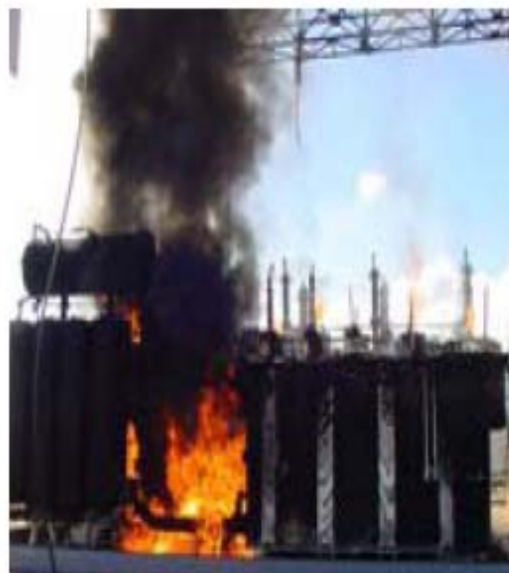
Ph. 4 Transformer fire caused by 11kV cable termination failure

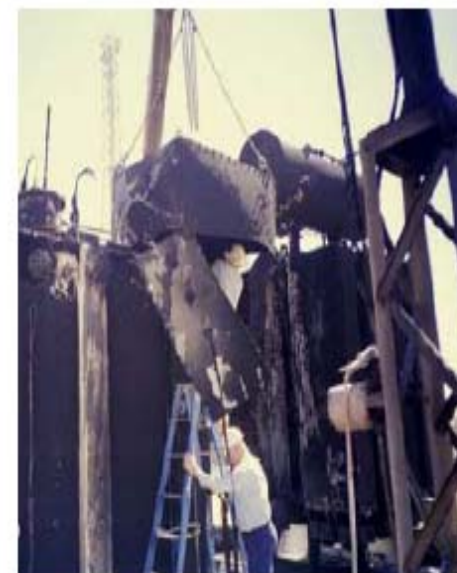
Ph 5 cable box after fire in ph.4. Cables & gland plate blasted off by arcing fault

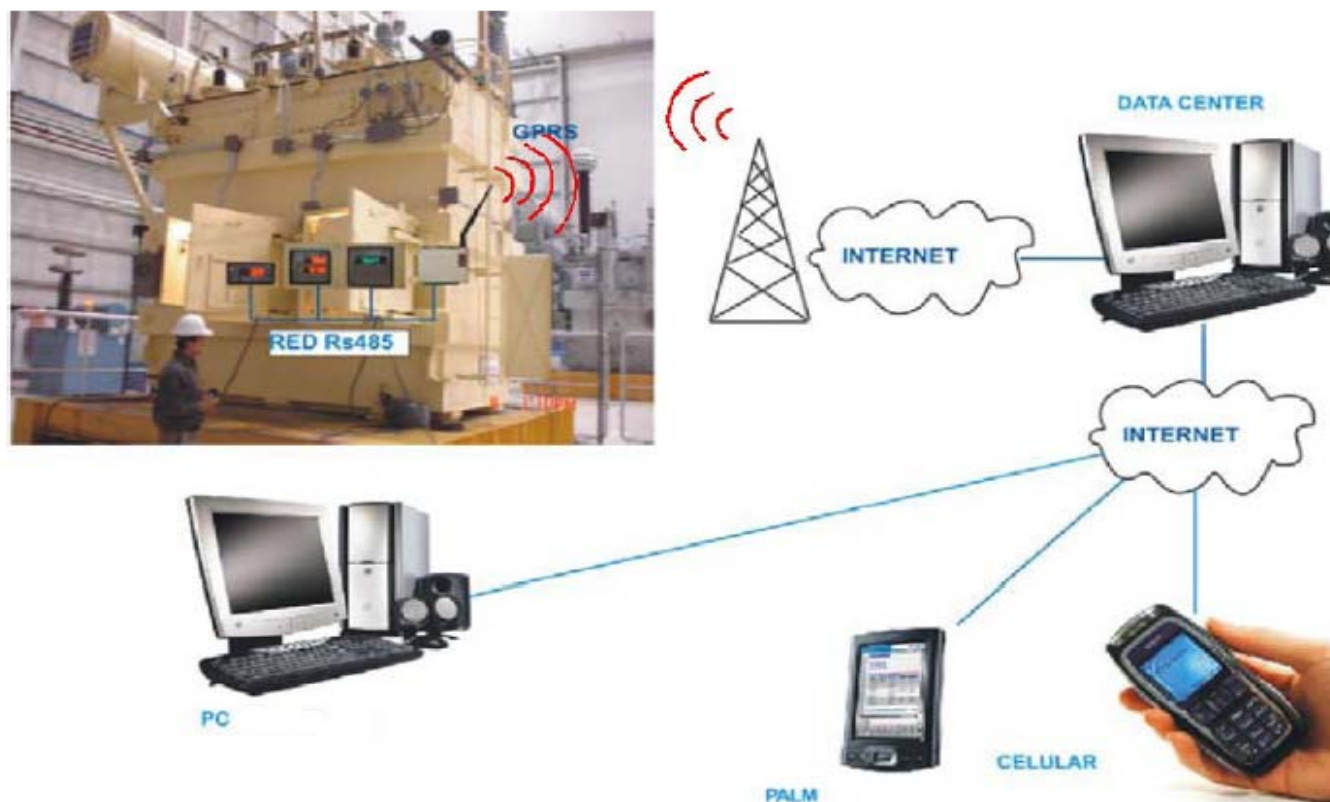
**Figure 2.** Schematic presentation of the wireless monitoring system. The sensors installed on the monitored transformer are of IED (*Intelligent Electronic Device*) type, and are directly connected to the short communication bus RS 485. Then, GSM (*Global System for Mobile Communication*) mobile-telephone transmitter sends them to the remote IDC (*Internet Data Center*) using GPRS (*General Packet Radio Service System*) protocol.

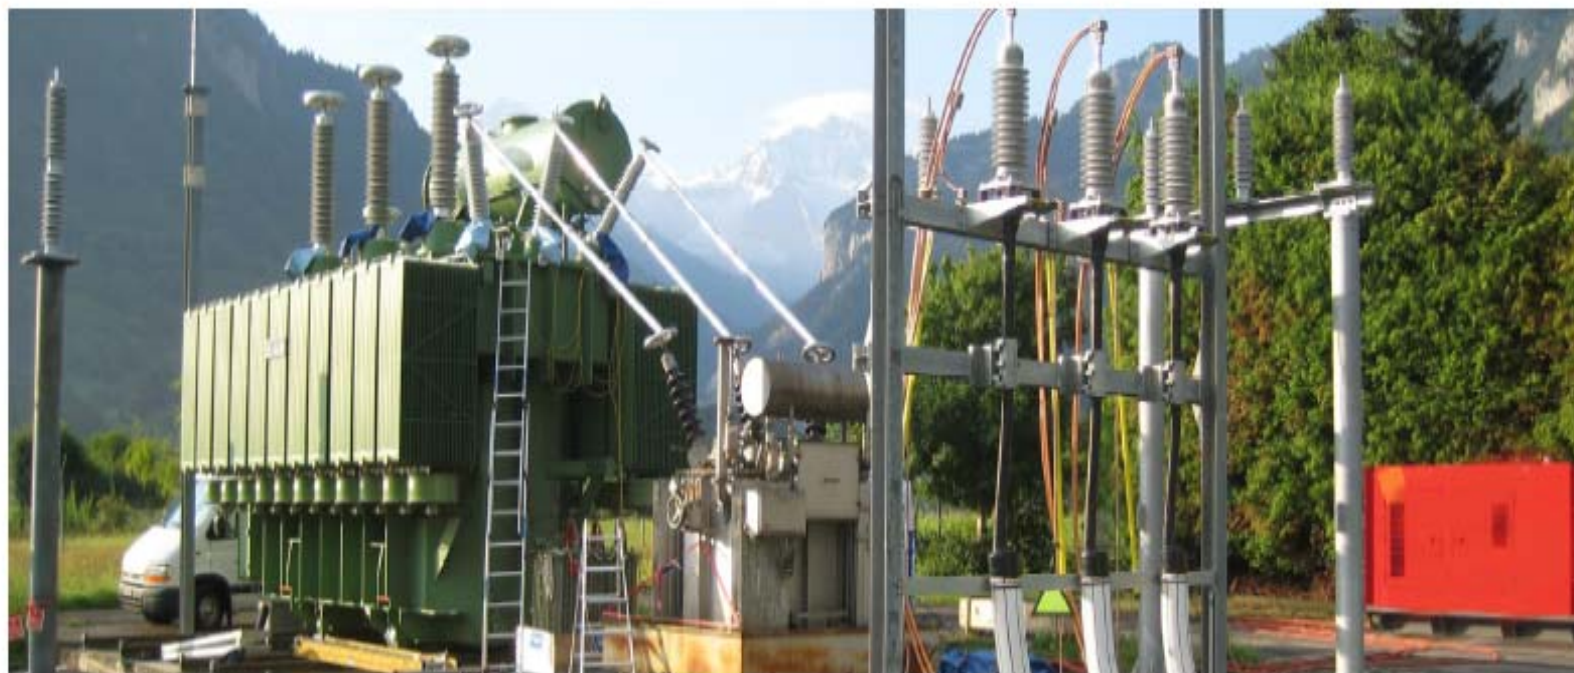
Figure 1: Example of an on-site test of a 75 MVA transformer (132/50 kV). In the middle the exit transformer (0.4/50 kV); on the right side (red box) the diesel generator (360 kVA).

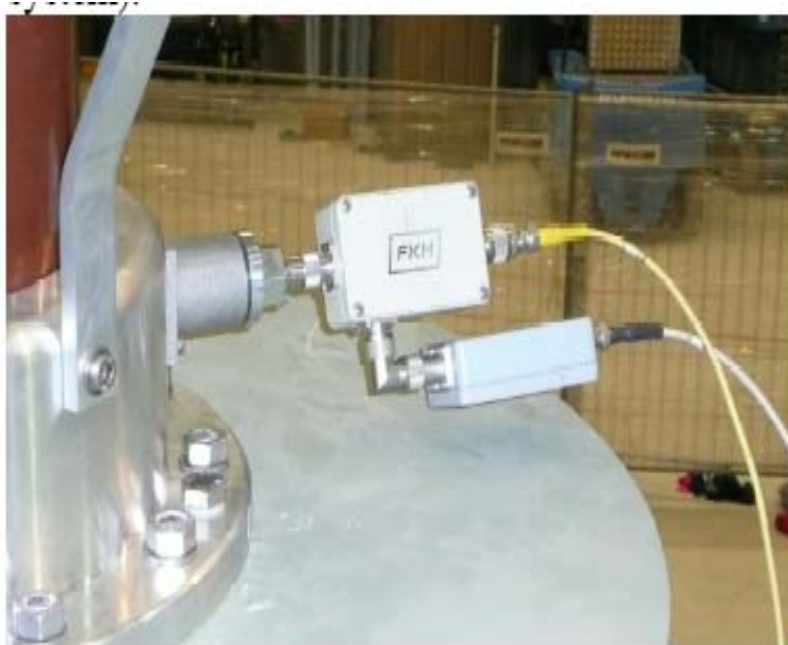
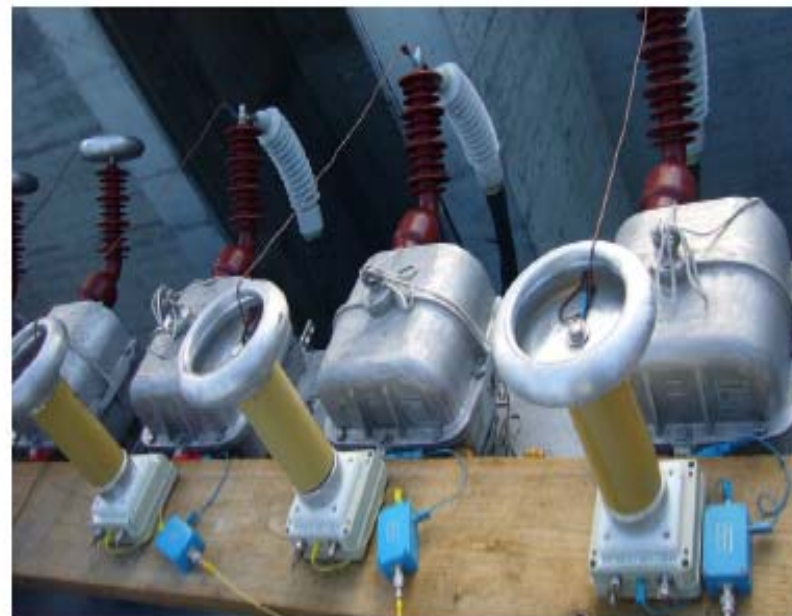
Figure 2: Connection of a high frequency current transformer (with secondary capacitance for voltage measurement) to the tap-off connector of a capacitor bushing (left); or use of external coupling capacitors (right)

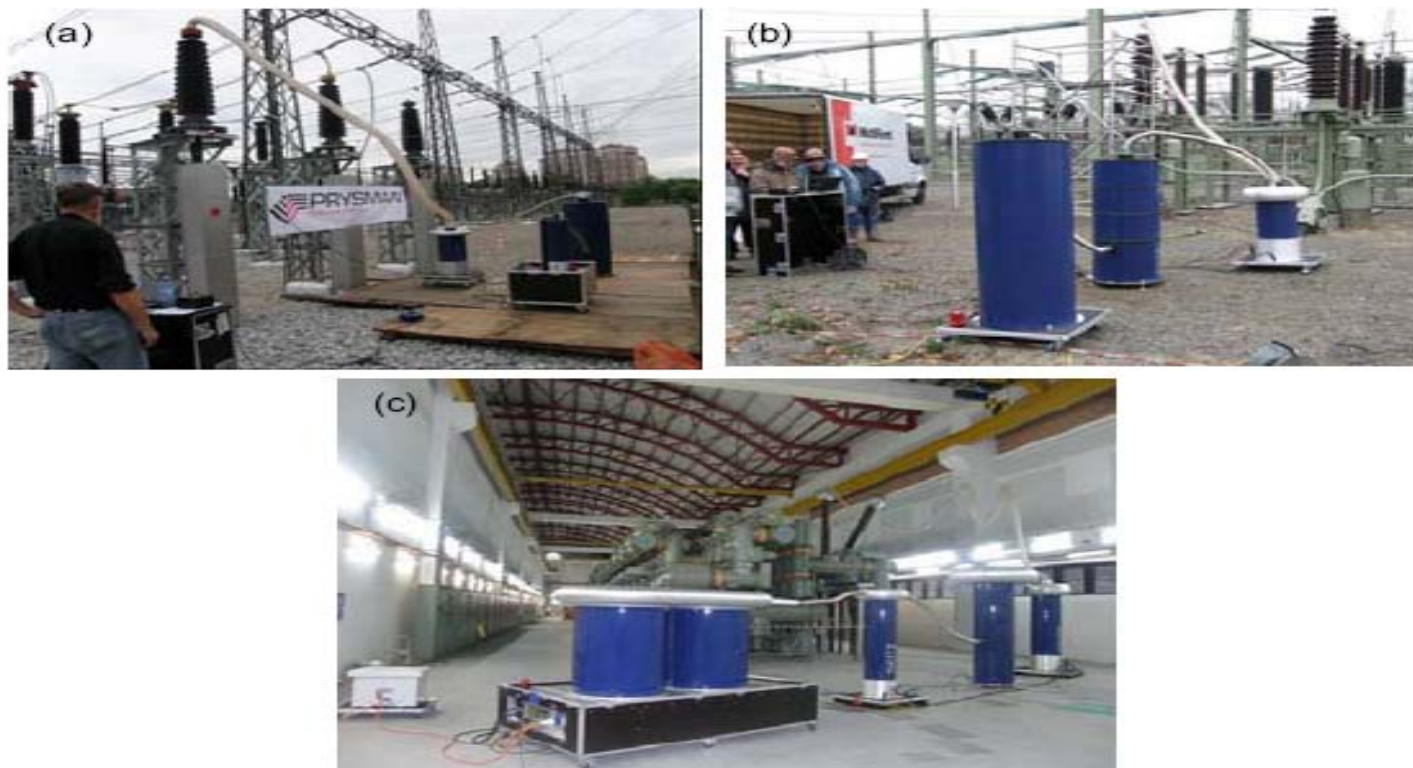
**Figure 1** Examples of on-site testing and diagnosis using damped AC systems: a) after-laying testing and PD detection of a new installed 76kV/132kV XLPE power cable (19 joints/phase) with a length of 7.8km;  $C=1.64\mu\text{F}$ ;  $f_{\text{DAC}}=44\text{Hz}$ , (b) condition assessment by tan delta and PD diagnosis of a service aged 87kV/150kV external gas-pressure power cable (installed 1978) with a length of 8.5km;  $C=2.2\mu\text{F}$ ;  $f_{\text{DAC}}=40\text{Hz}$ , c) condition assessment by tan delta and PD diagnosis of a service aged 230 kV Cable oil-filled (installed 1976) (48 joints/phase) with a length of 13.3km;  $C=4\mu\text{F}$ ;  $f_{\text{DAC}}=29\text{Hz}$ .
