## Állomási teljesítménytranszformátorok üzemeltetése

Horváth Attila – E.ON Észak-dunántúli Áramhálózati Zrt., állomás üzemeltetés

2016.10.20.

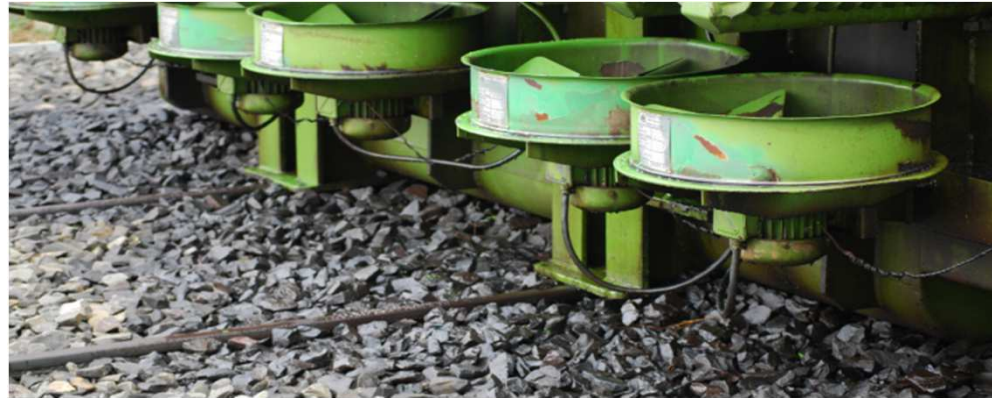
Olajszivárgás

Lazuló tekercsleszorítások

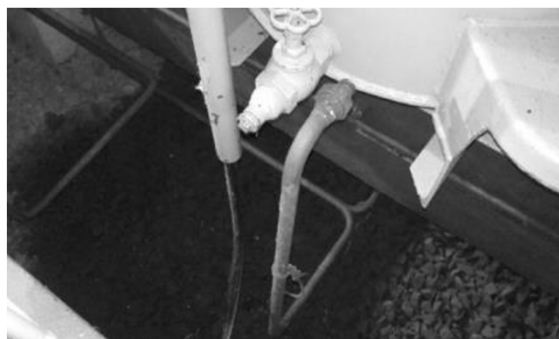
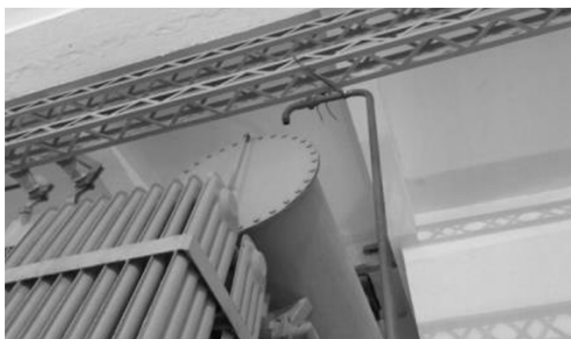
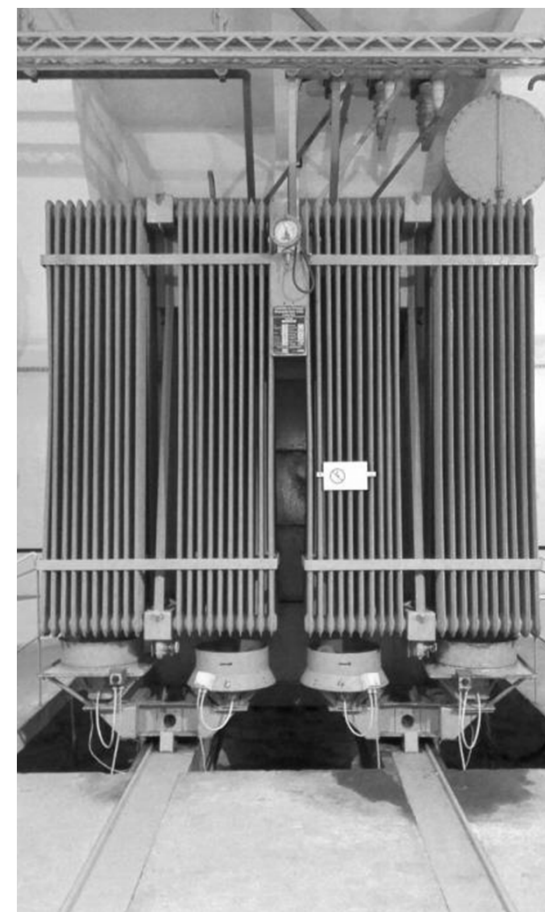
**Olaj kezelés és olaj regenerálás**

Közel azonos állapotú két transzformátor – ideális lehetőség a különböző módszerek hatásosságának felmérésére
