Köszöntjük a Csepel-II. Erőműben!

Fokozott gázképződés a Gőzturbina Generátor transzformátorban:

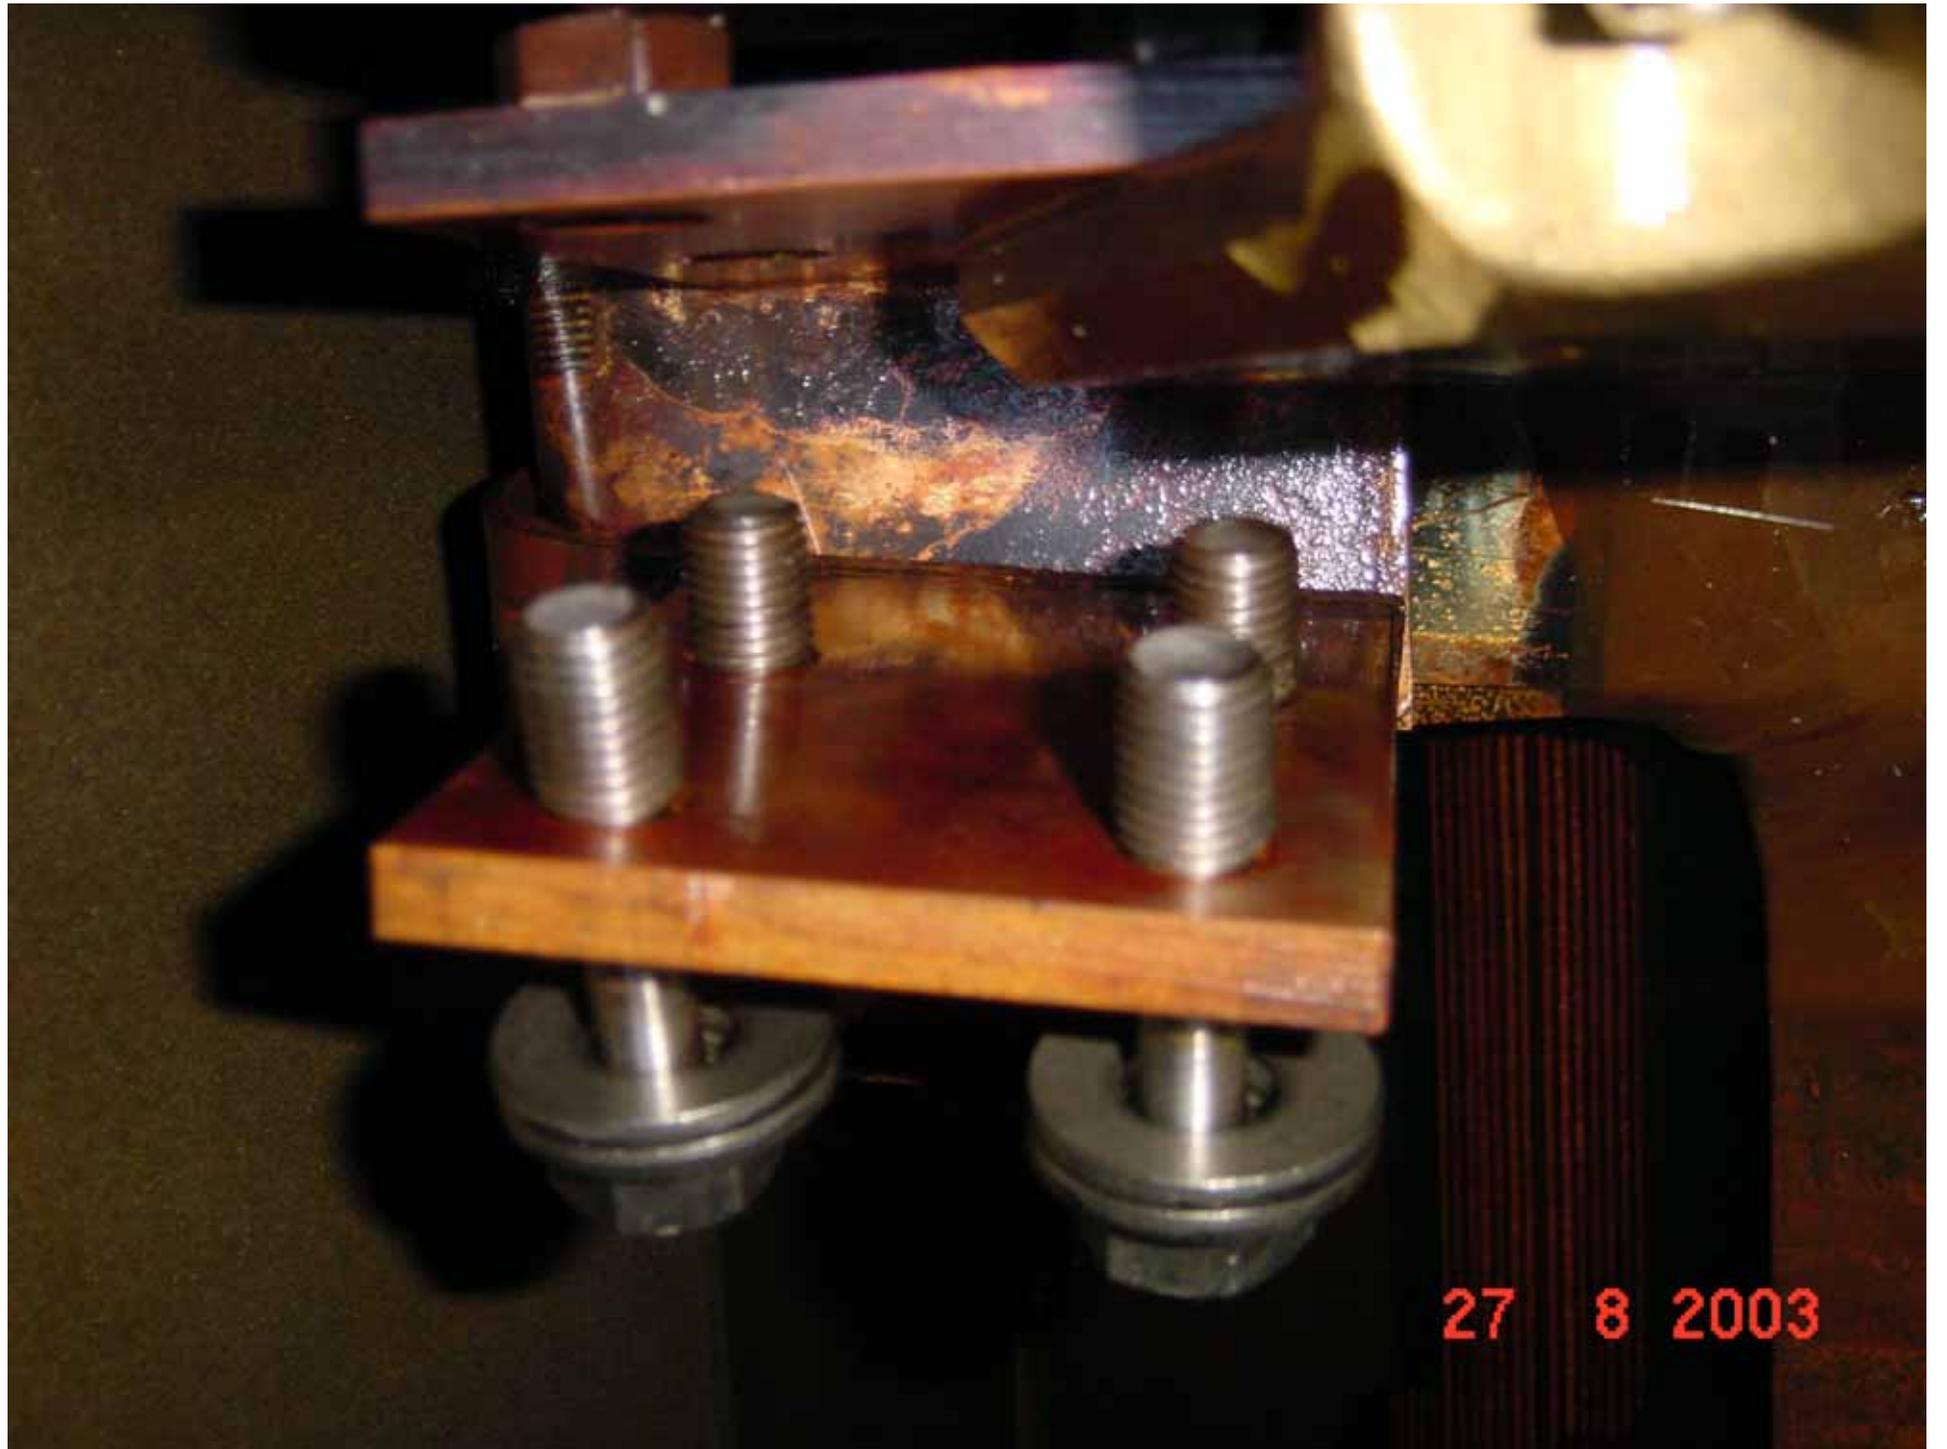
A kivezetés a megtisztított érintkezőpofákkal

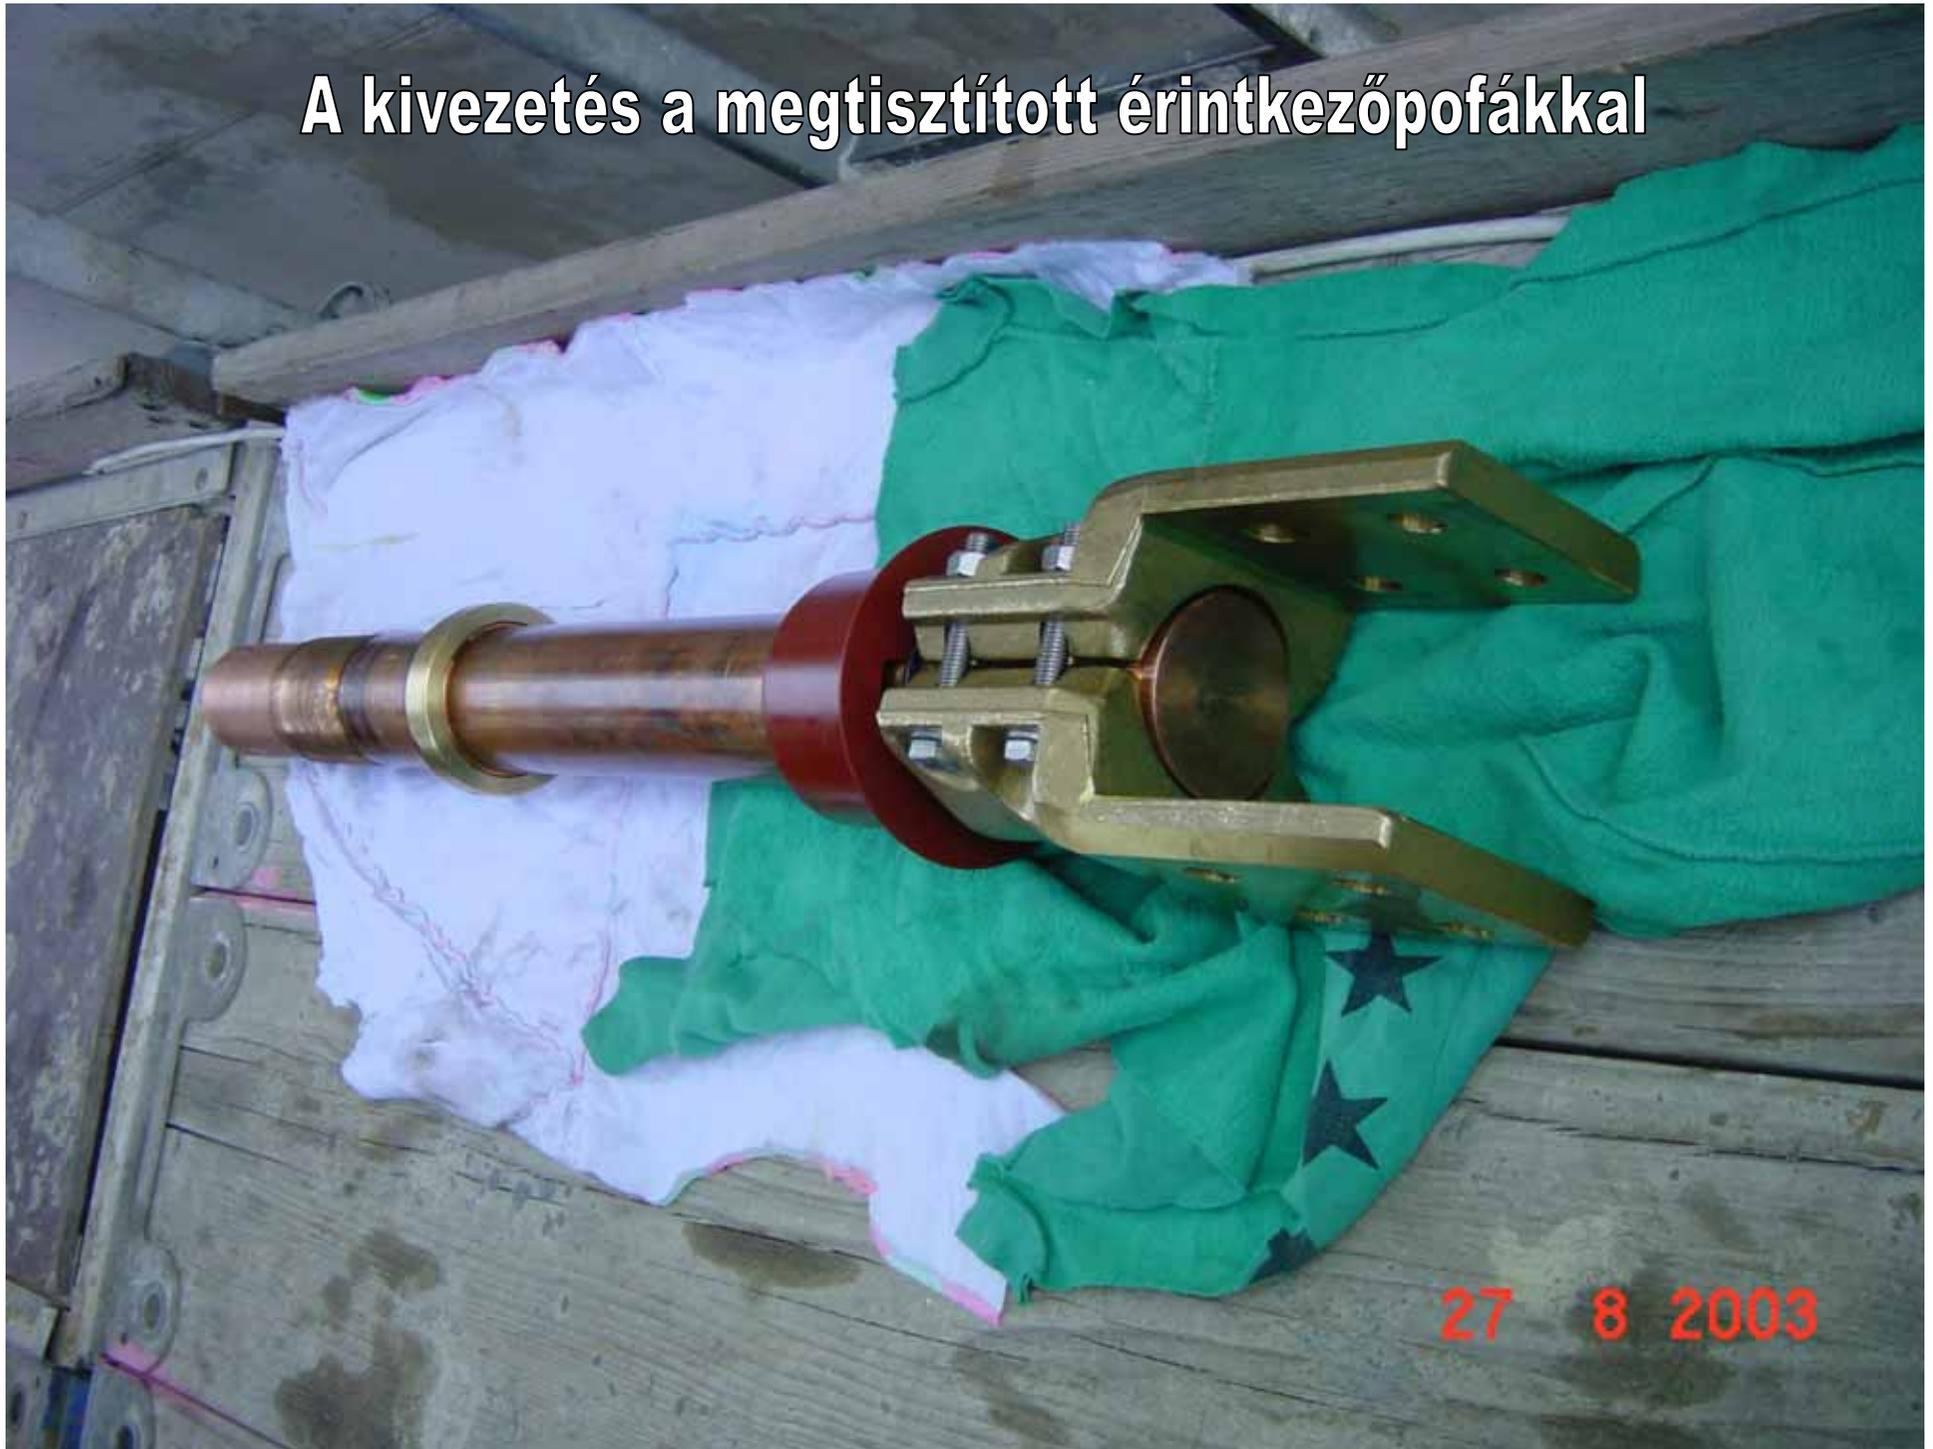
A megtisztított érintkezők

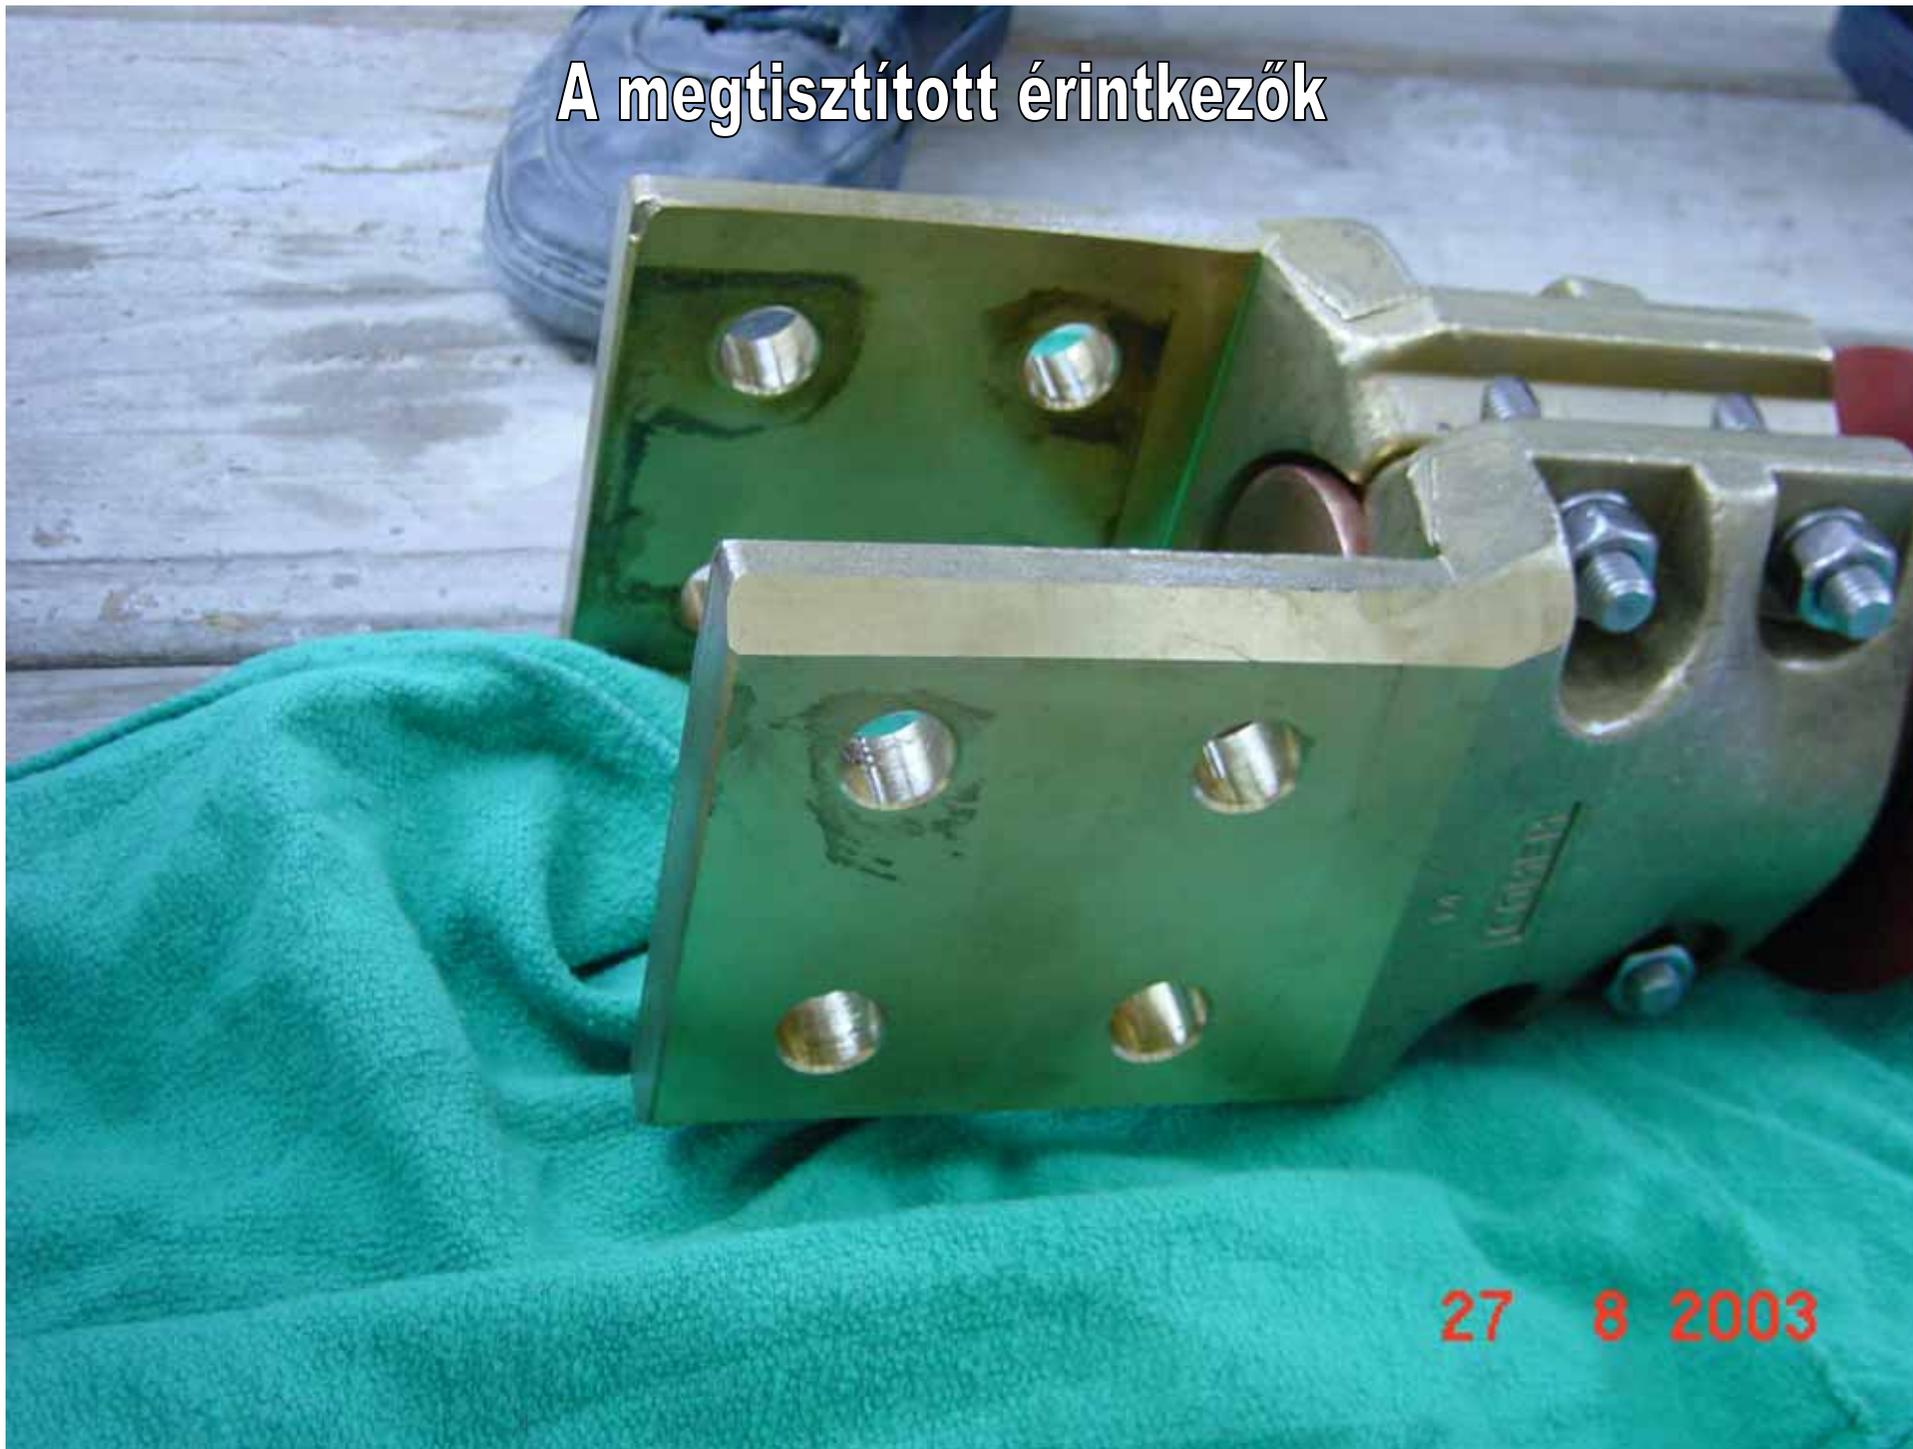
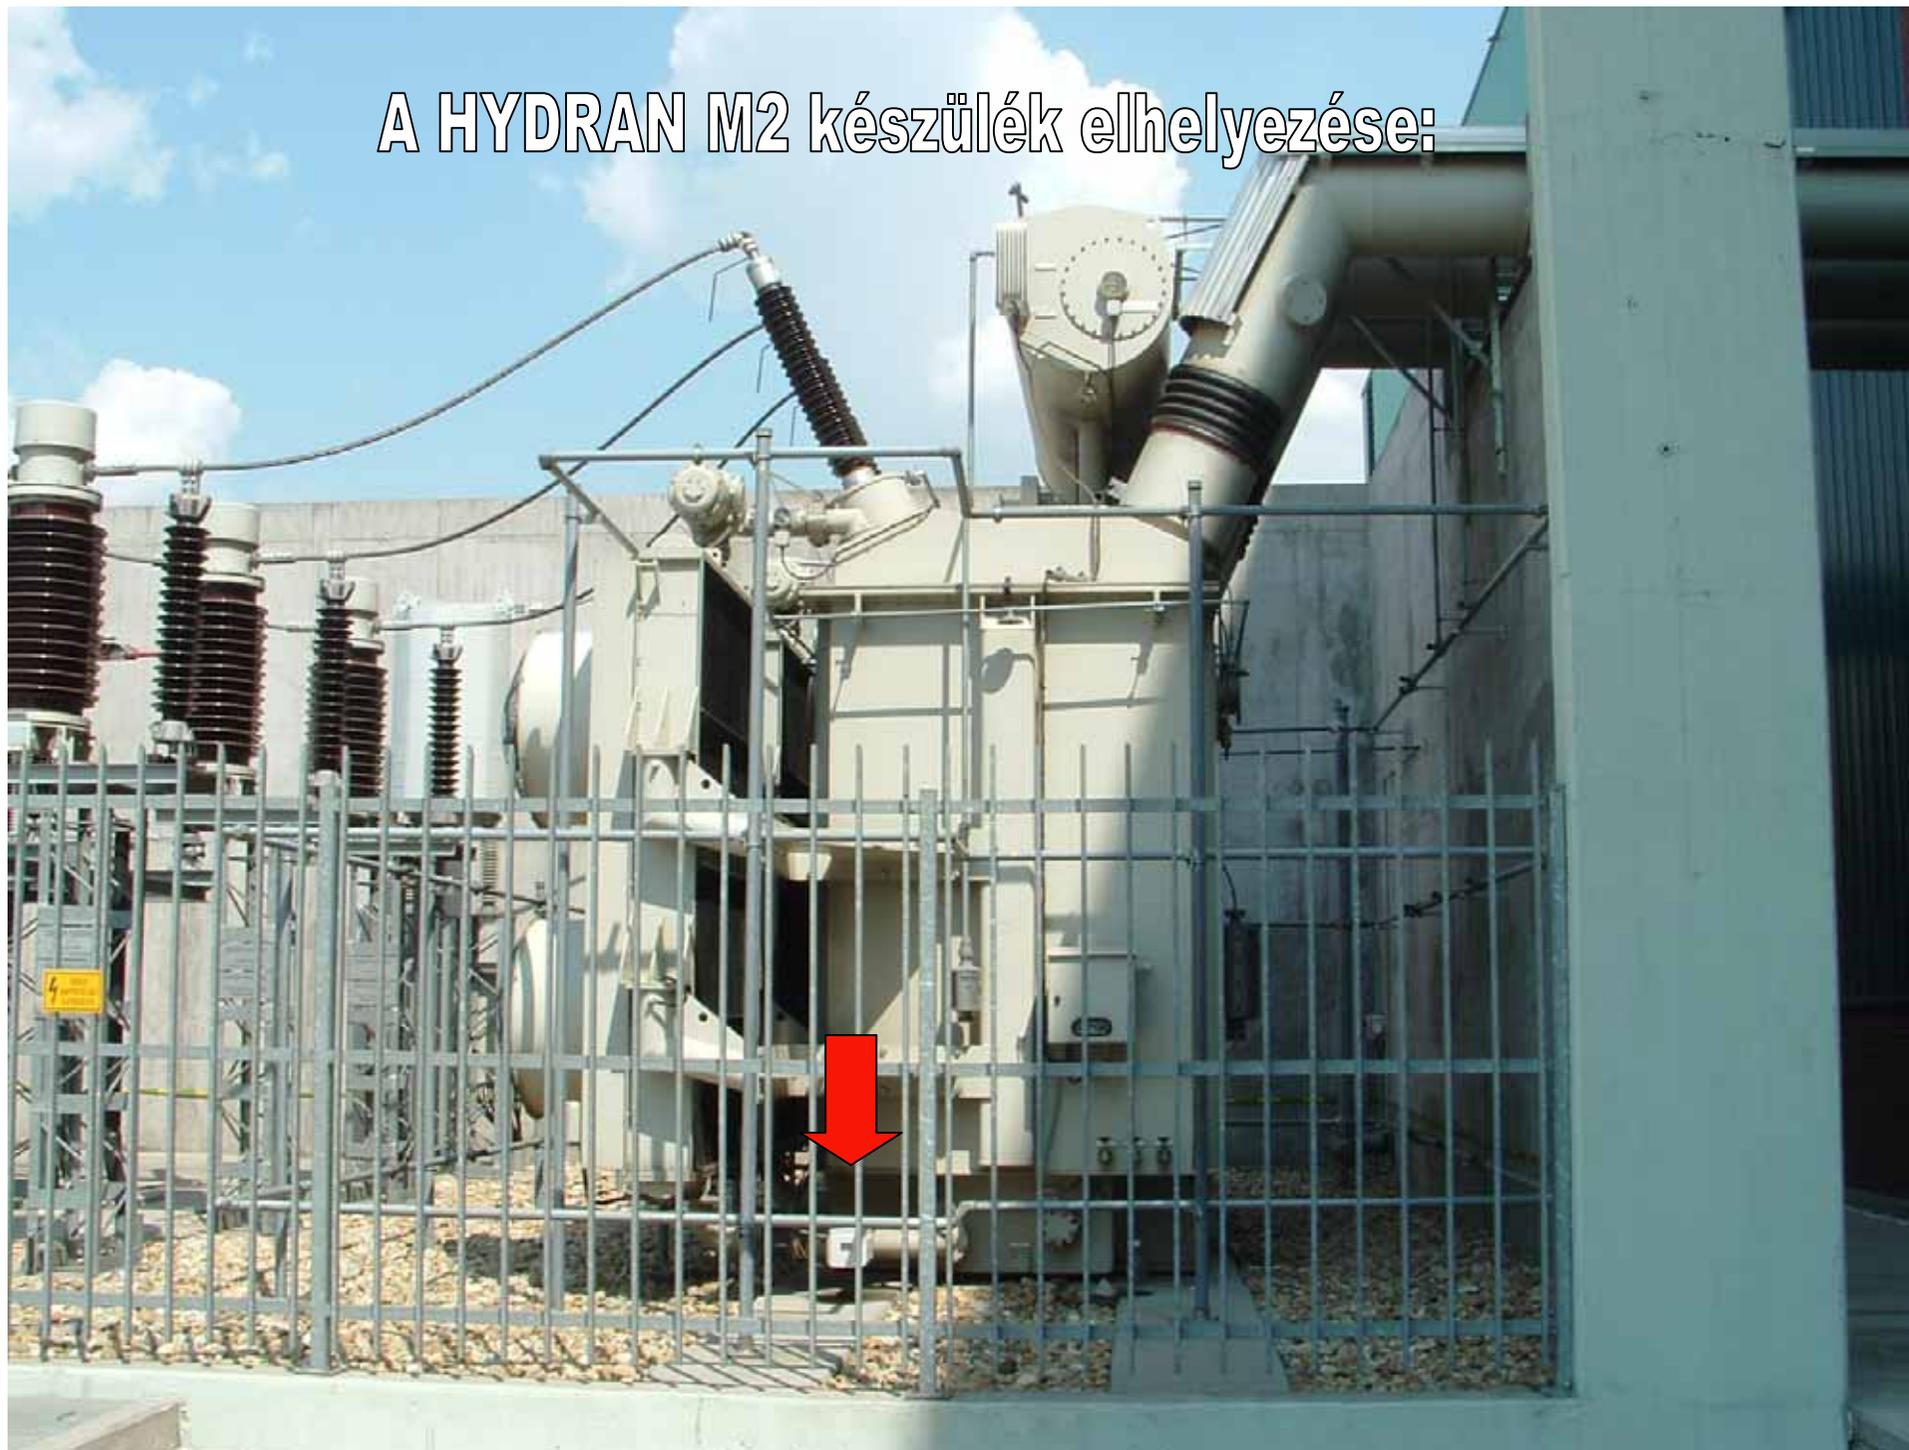
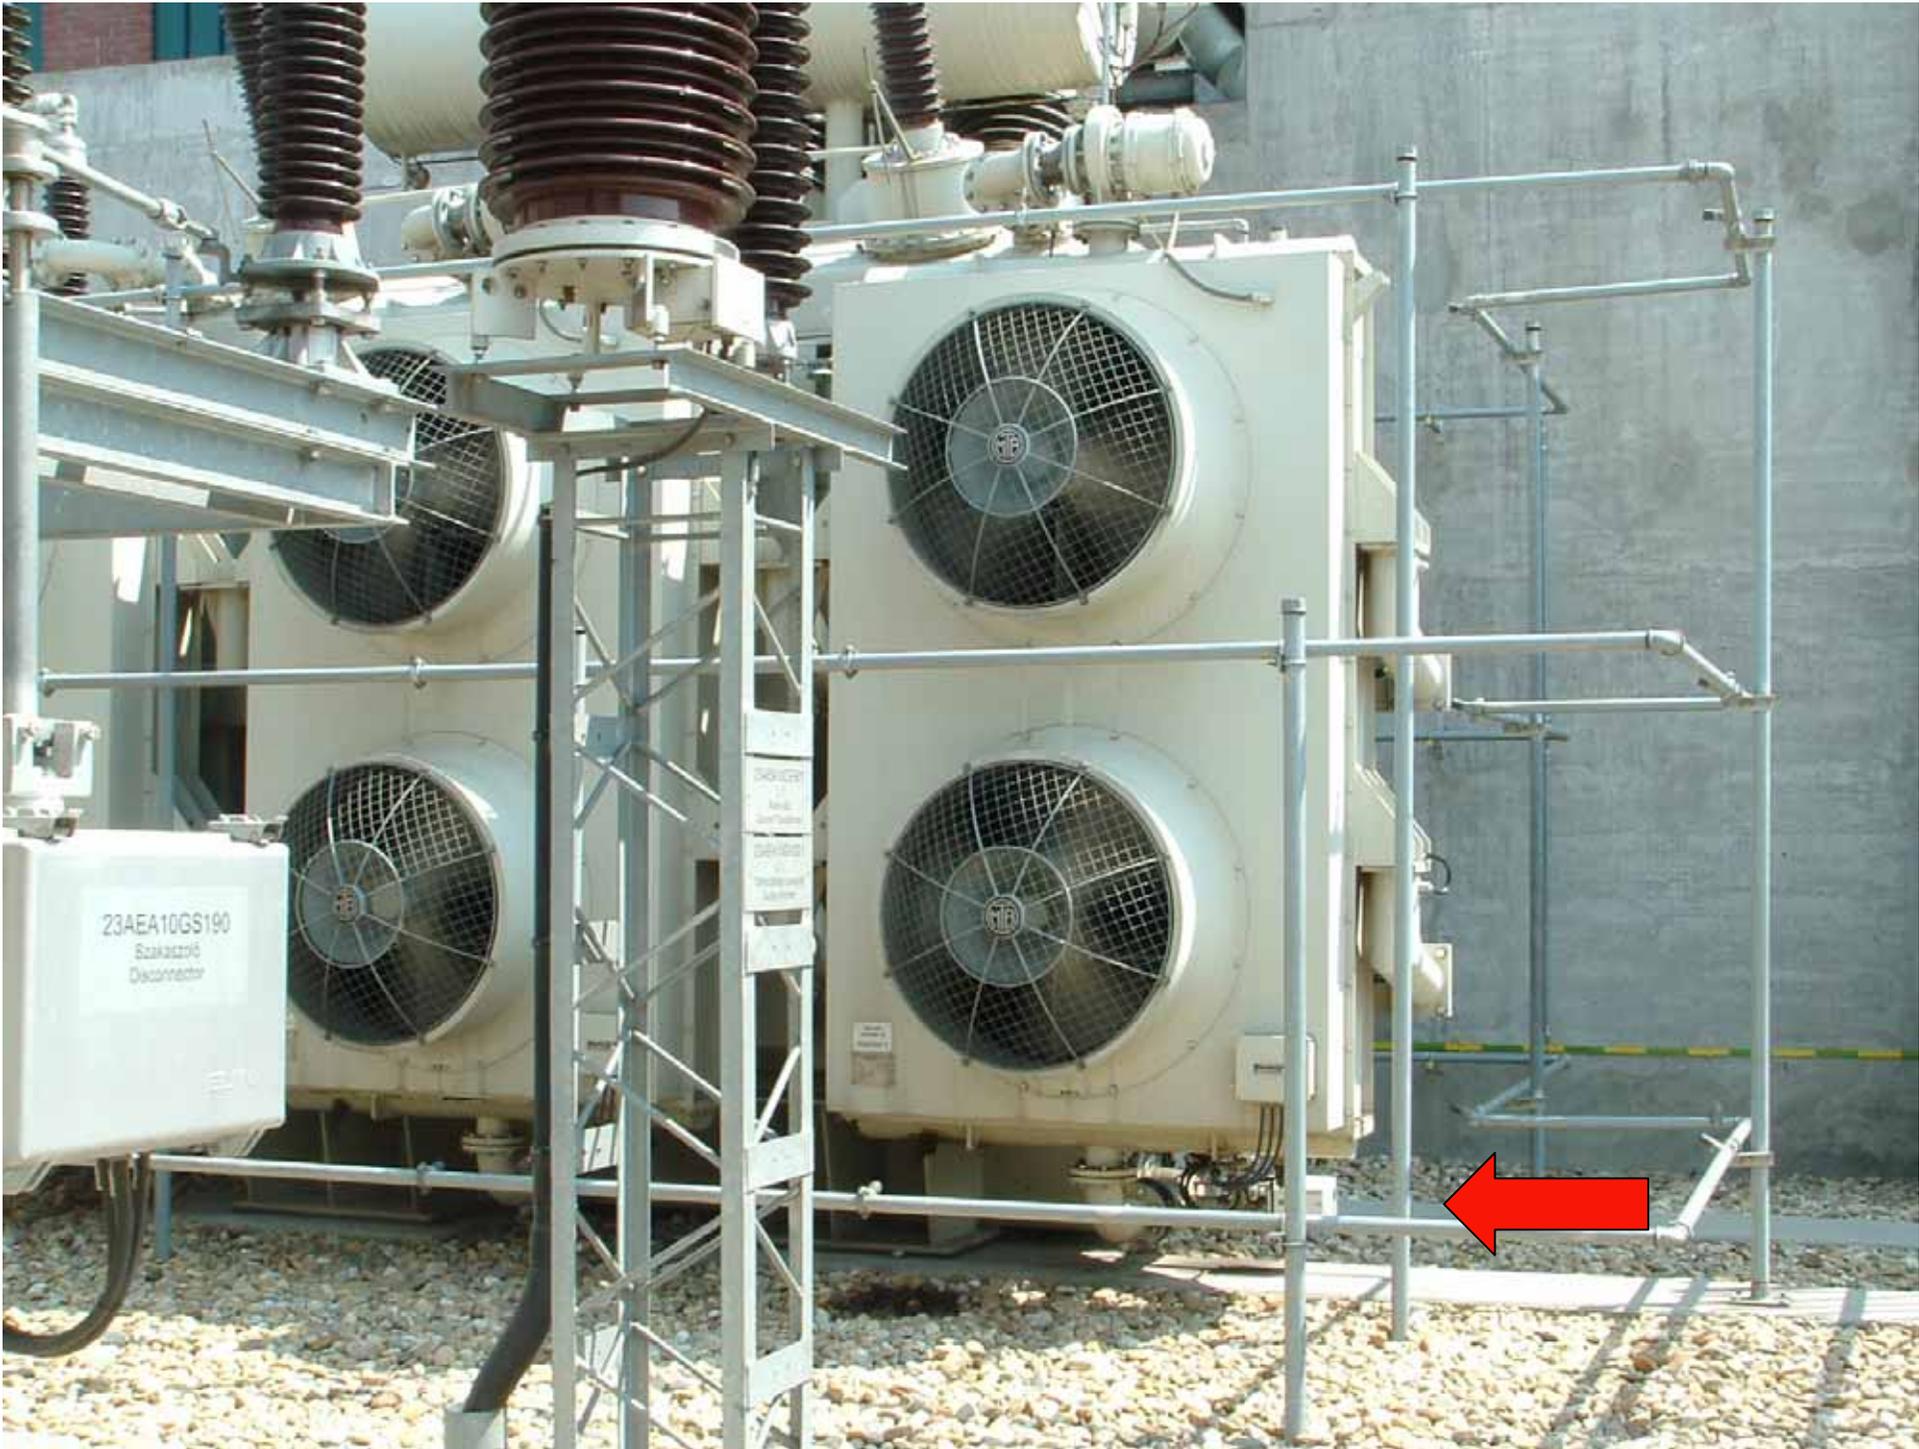
A HYDRAN M2 készülék elhelyezése:

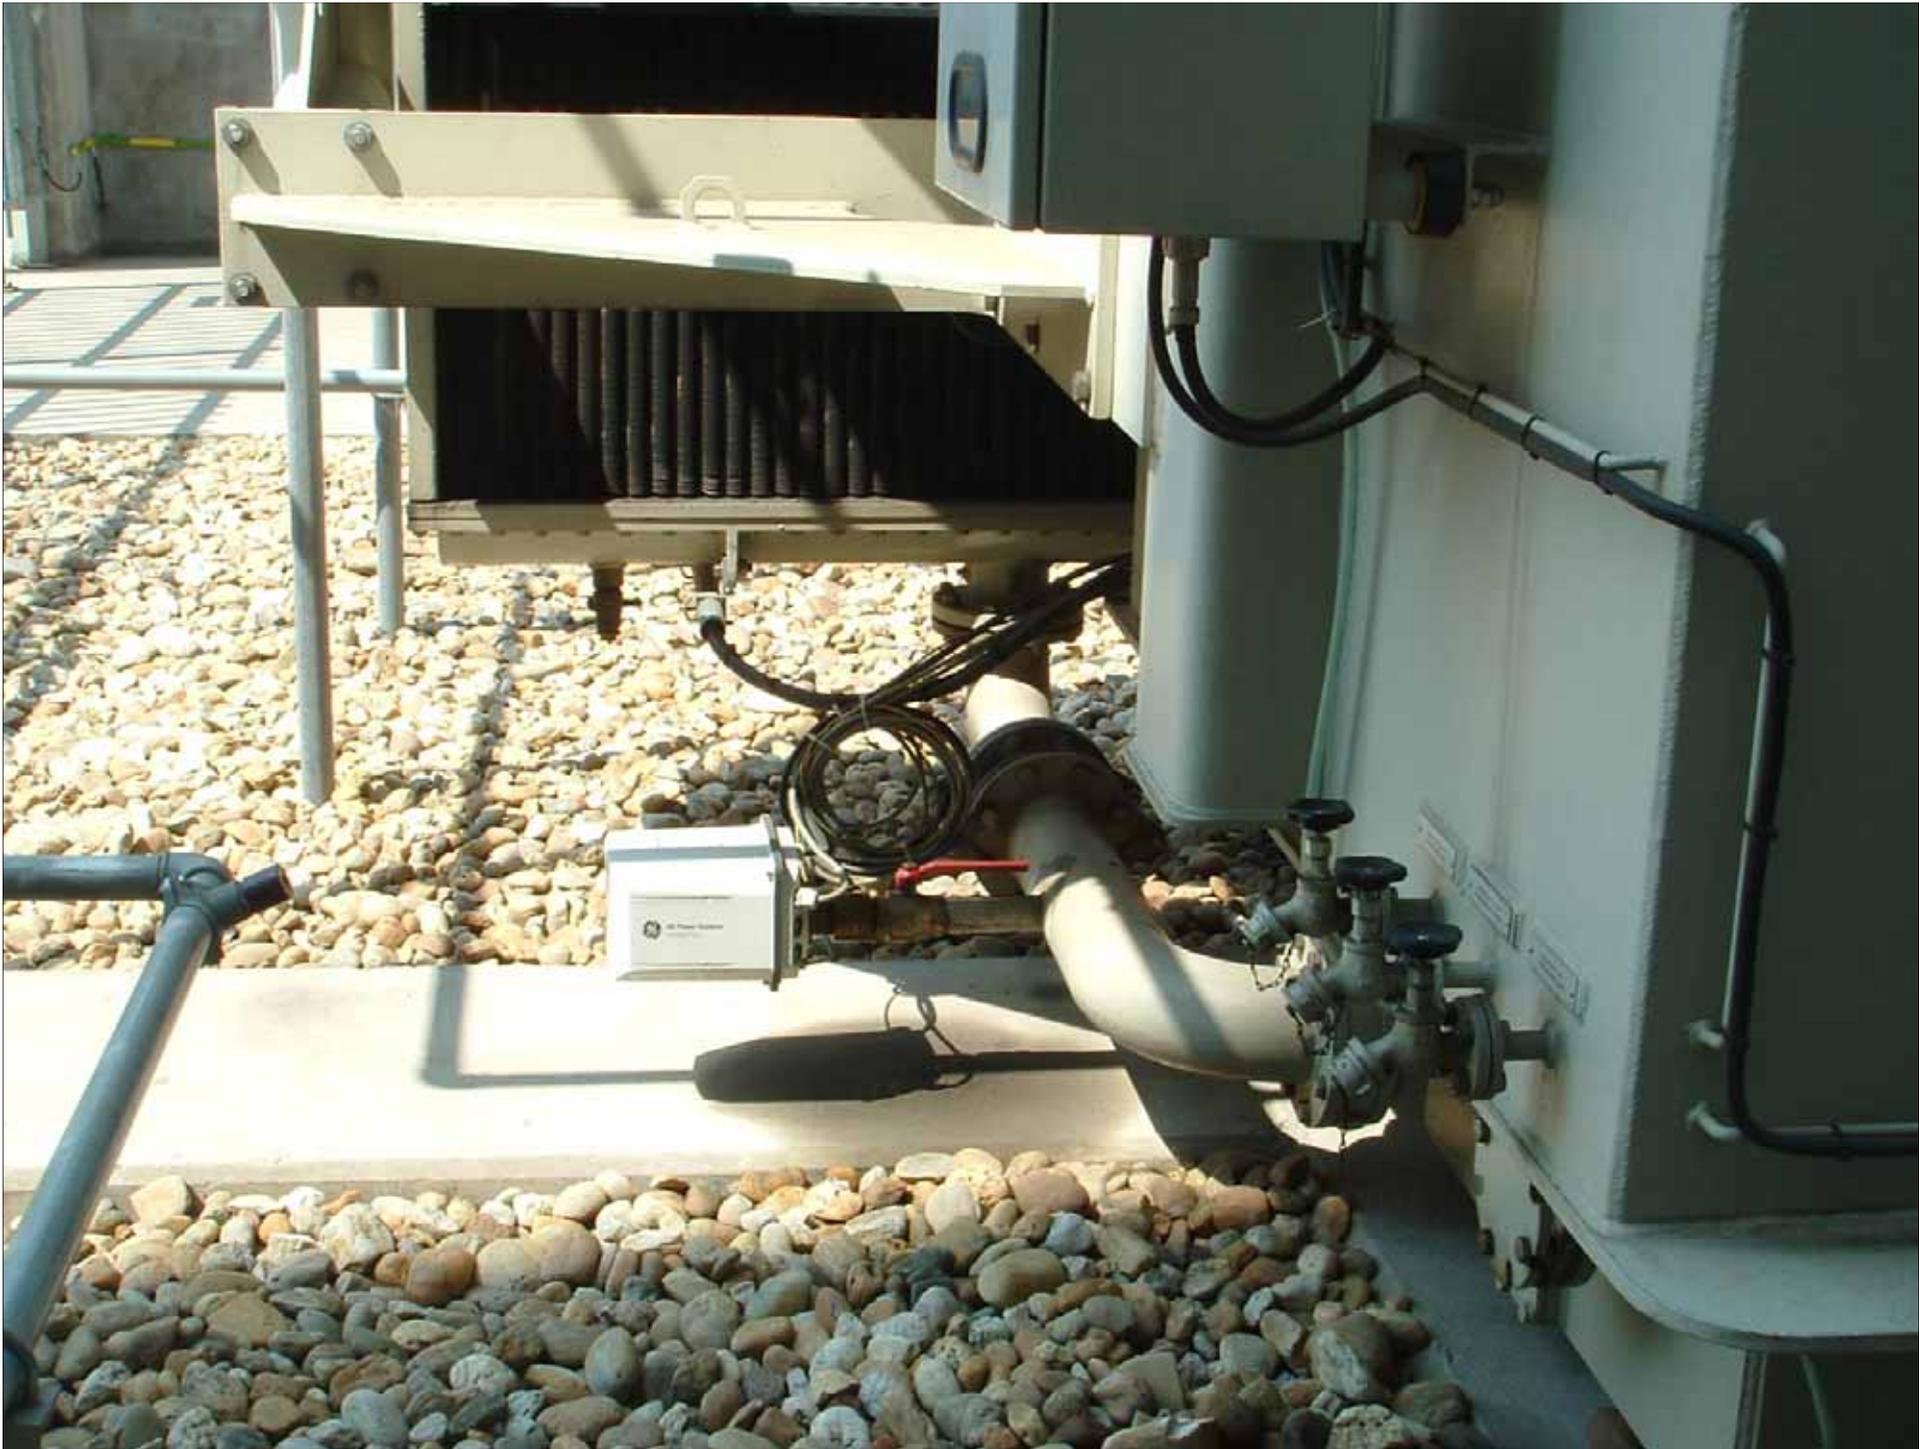
Az olajmintavételi csapok elhelyezése:
