Köszöntjük a Csepel-II. Erőműben!

Fokozott gázképződés a Gőzturbina Generátor transzformátorban:

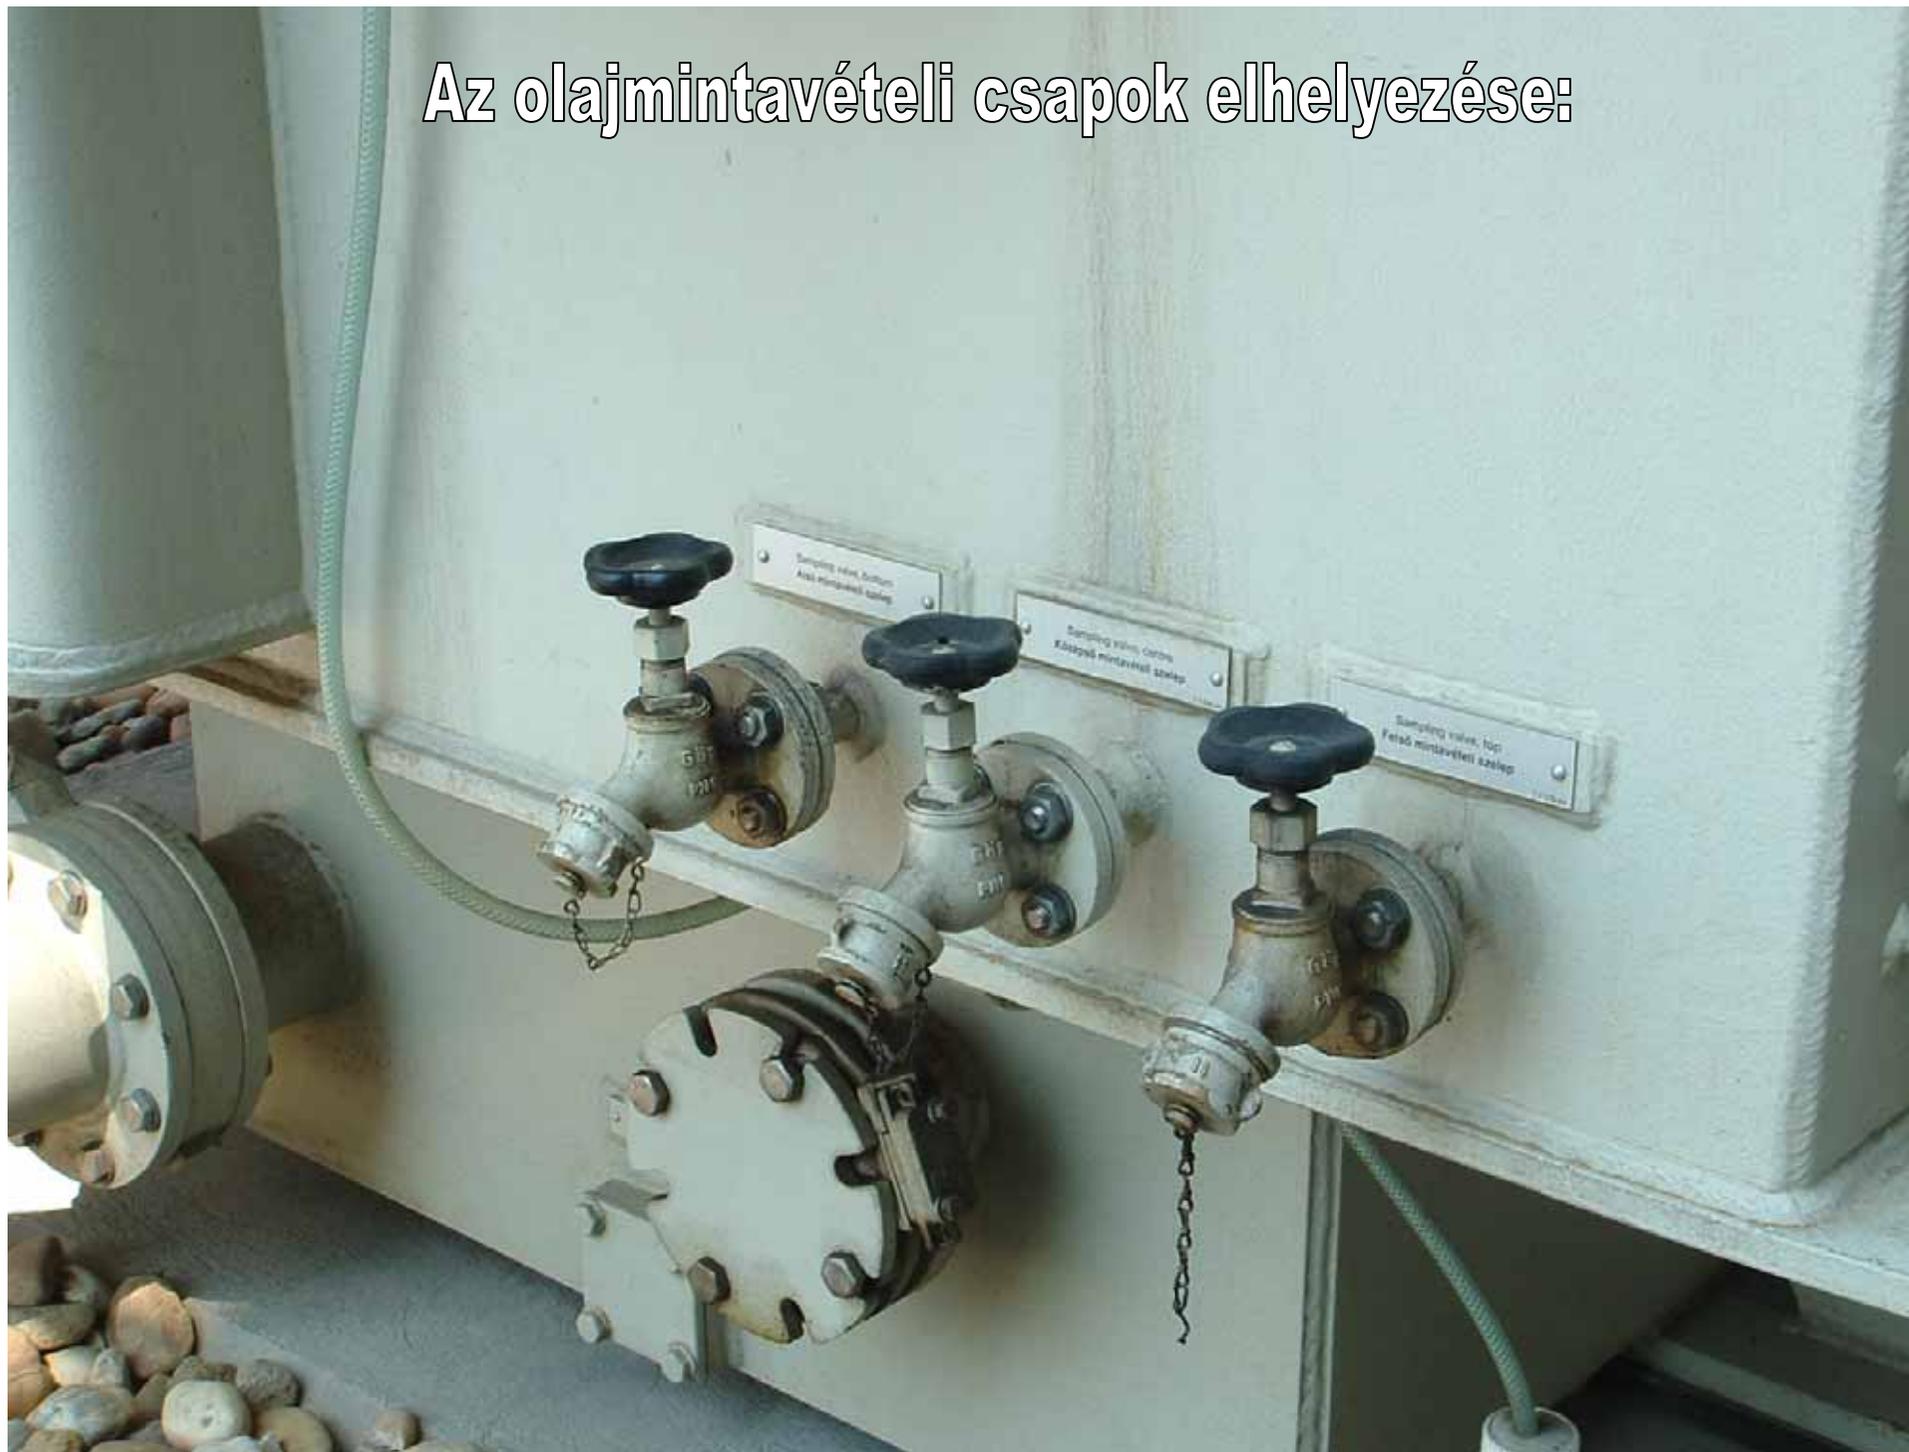
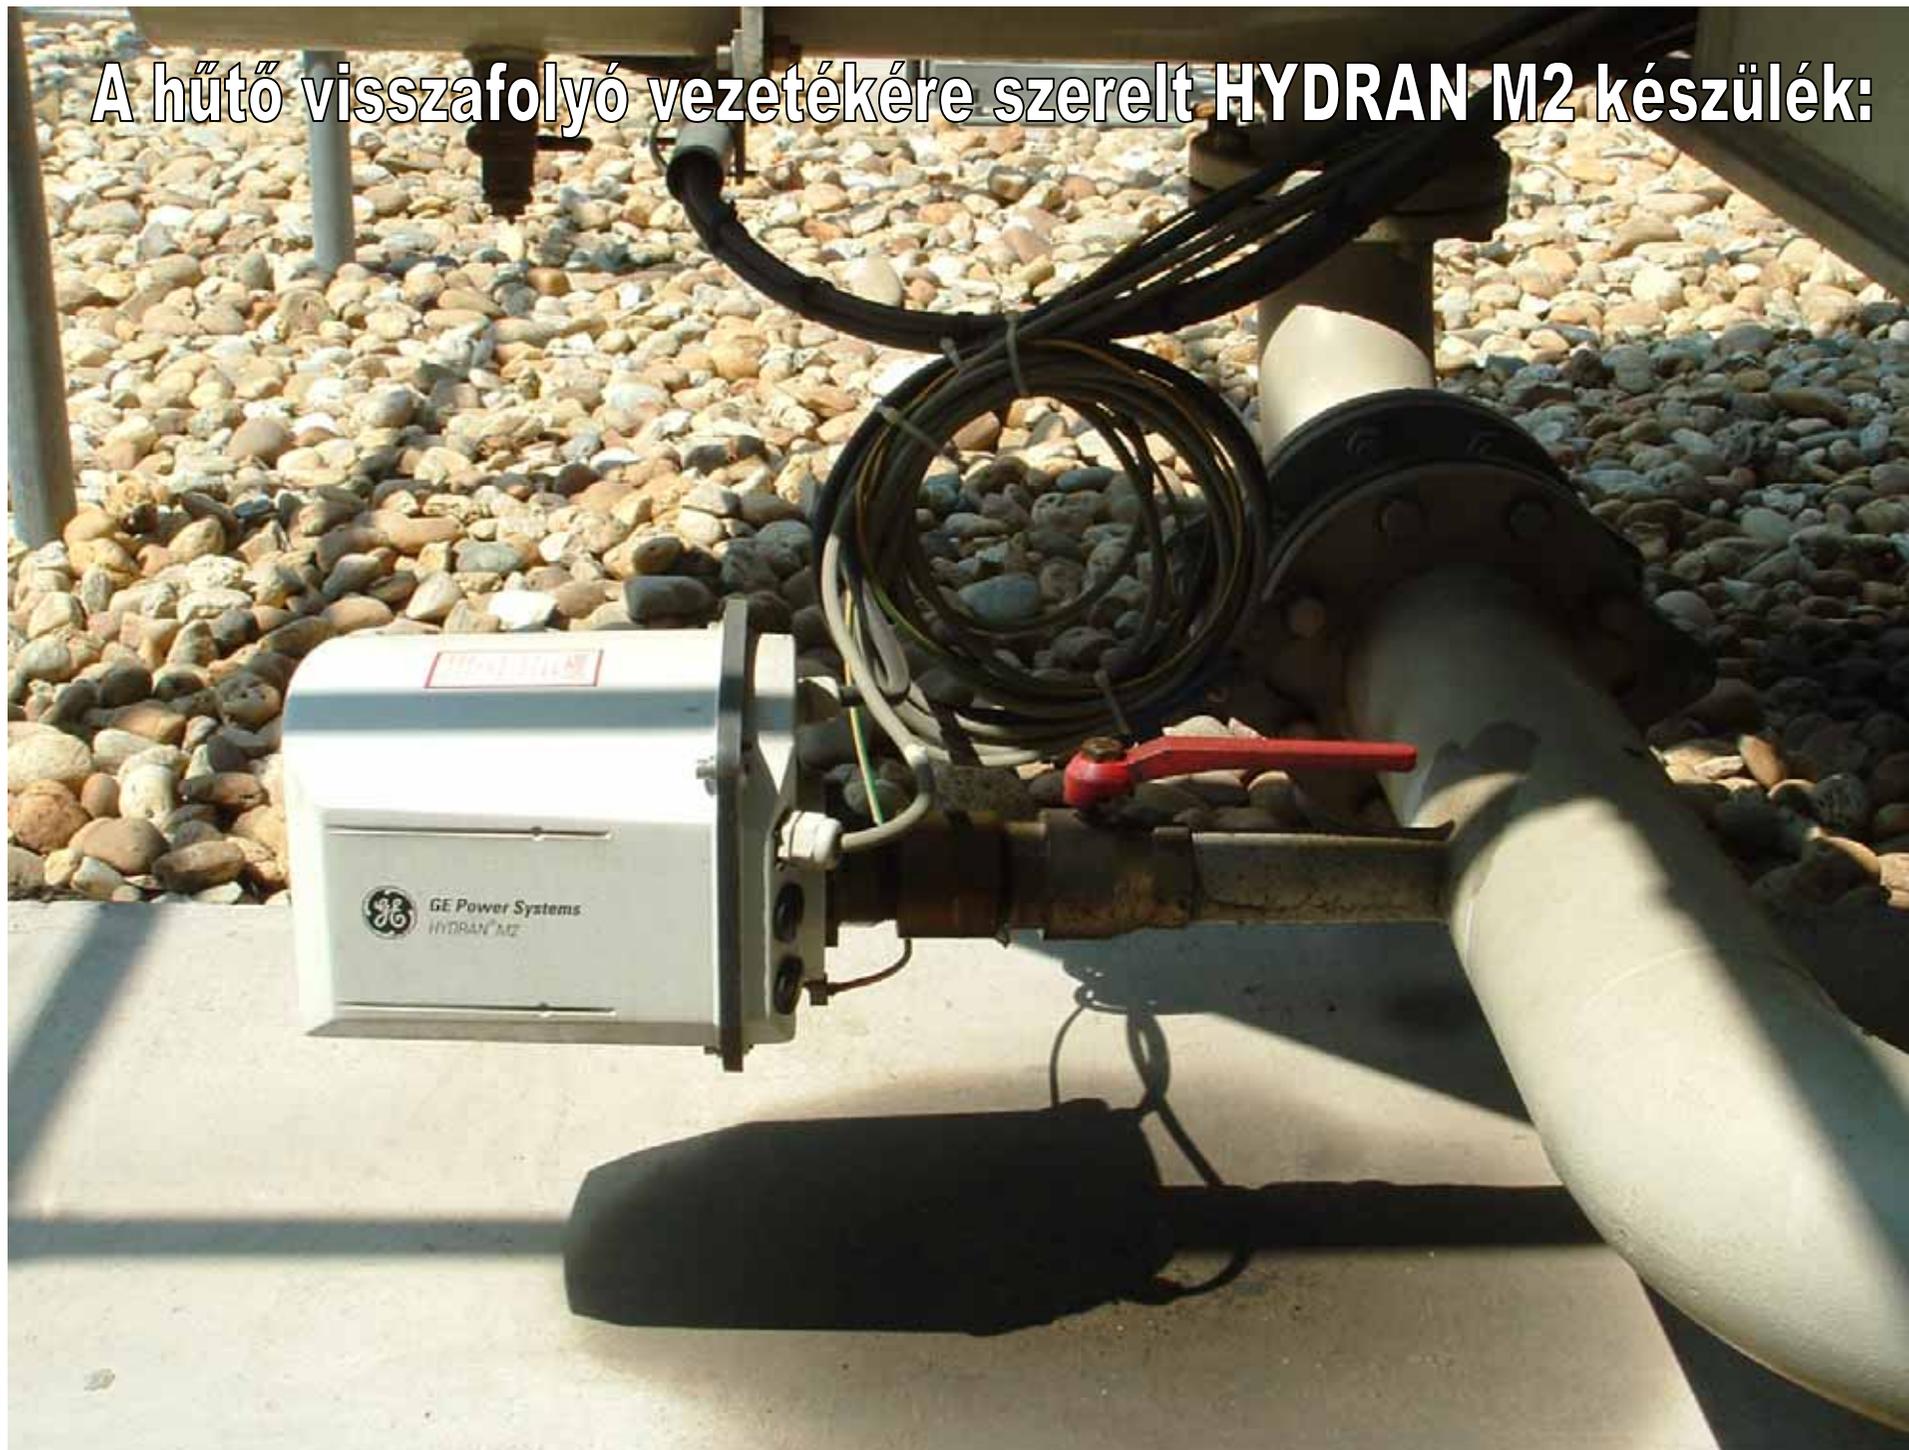
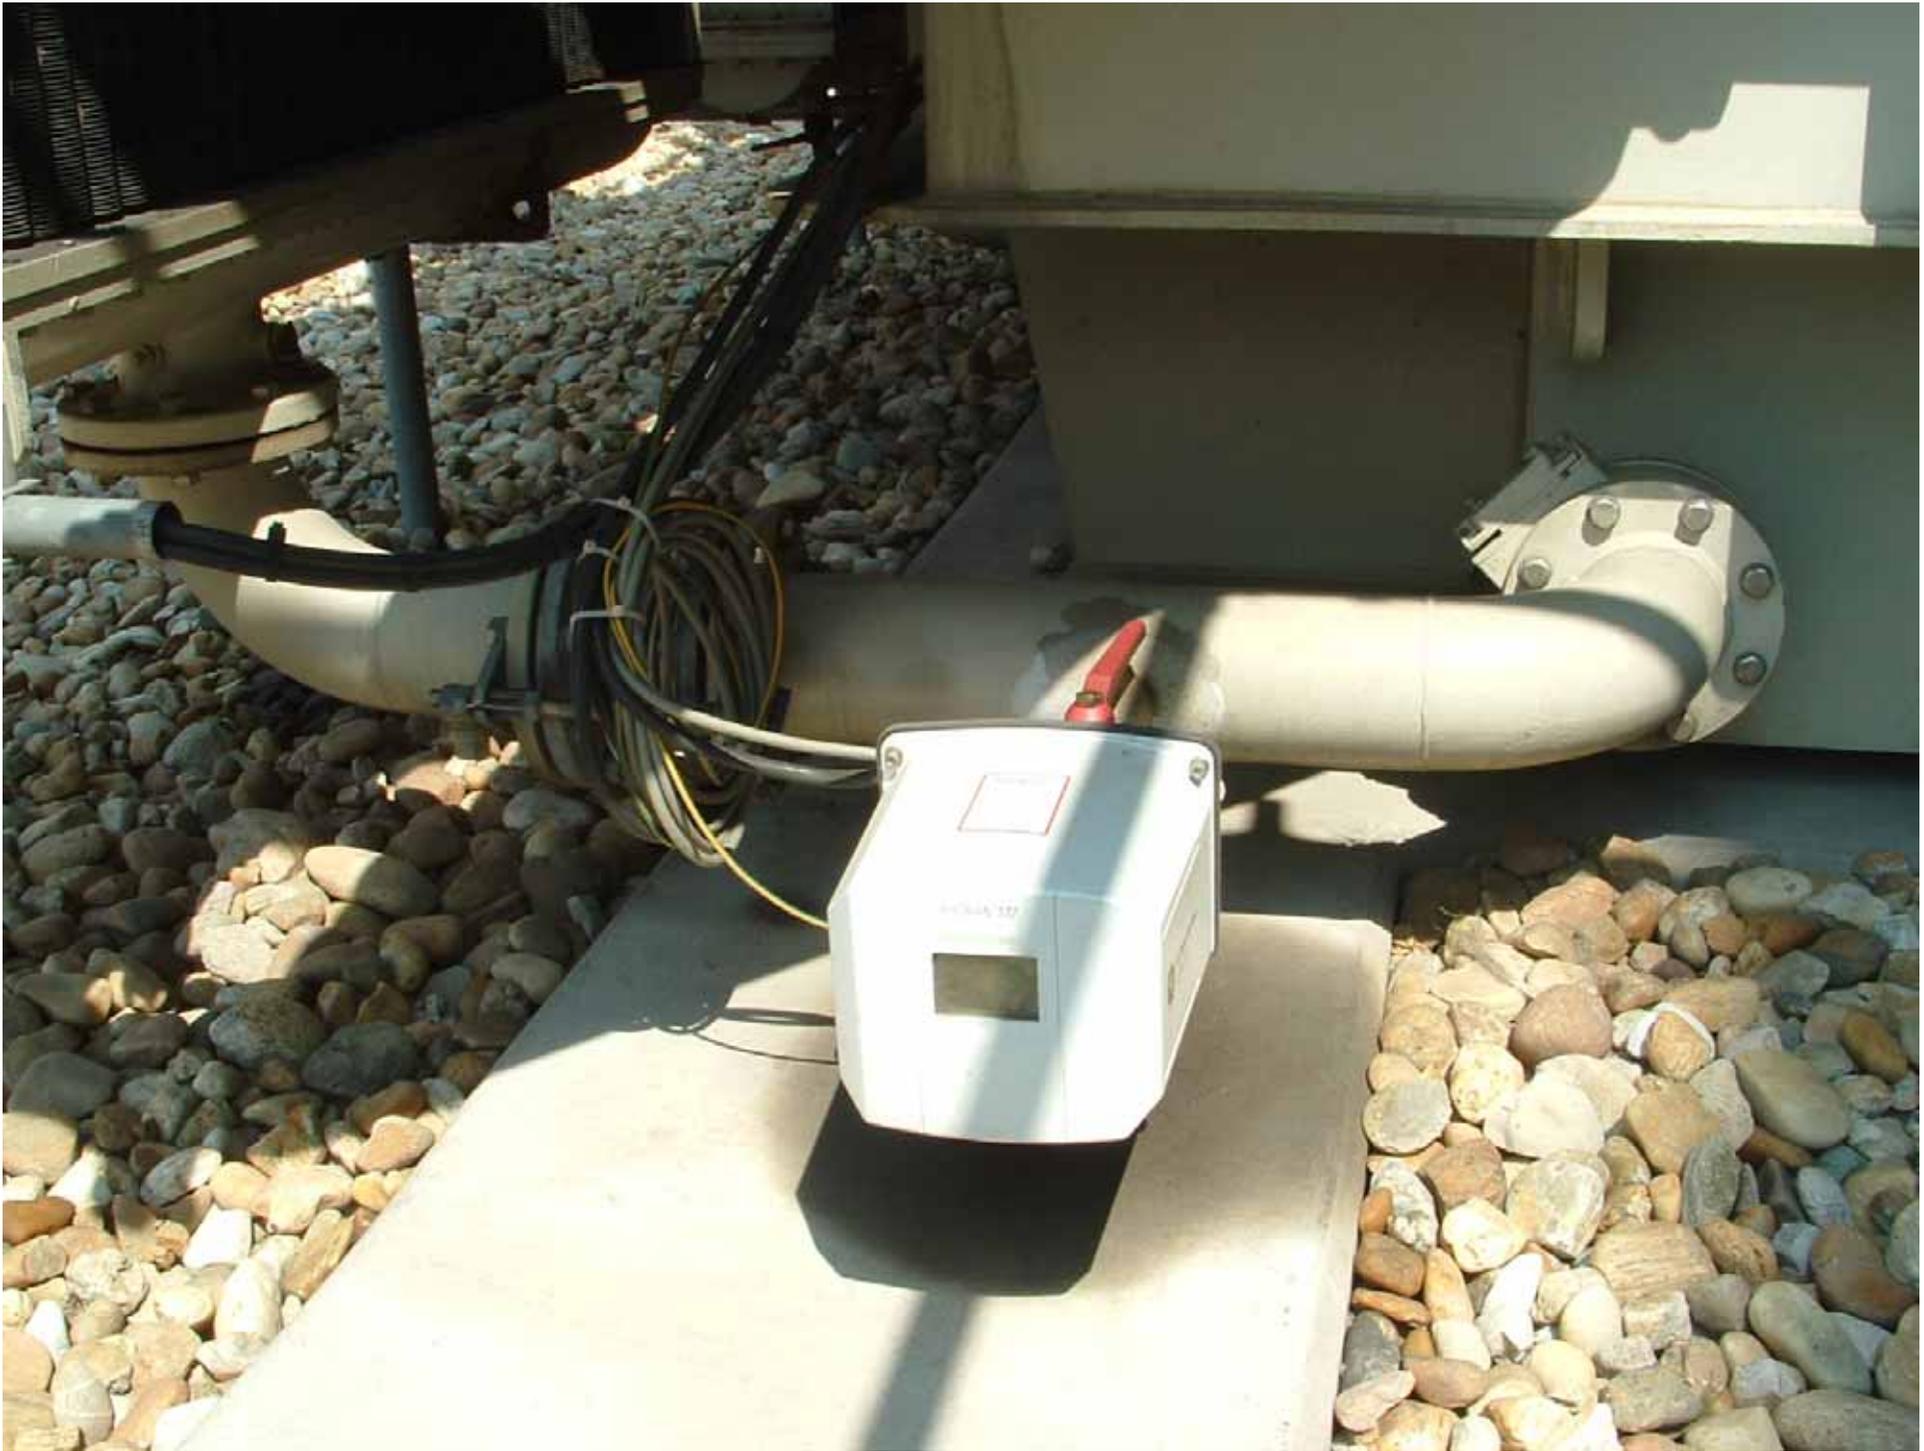
A hűtő visszafolyó vezetékére szerelt HYDRAN M2 készülék:

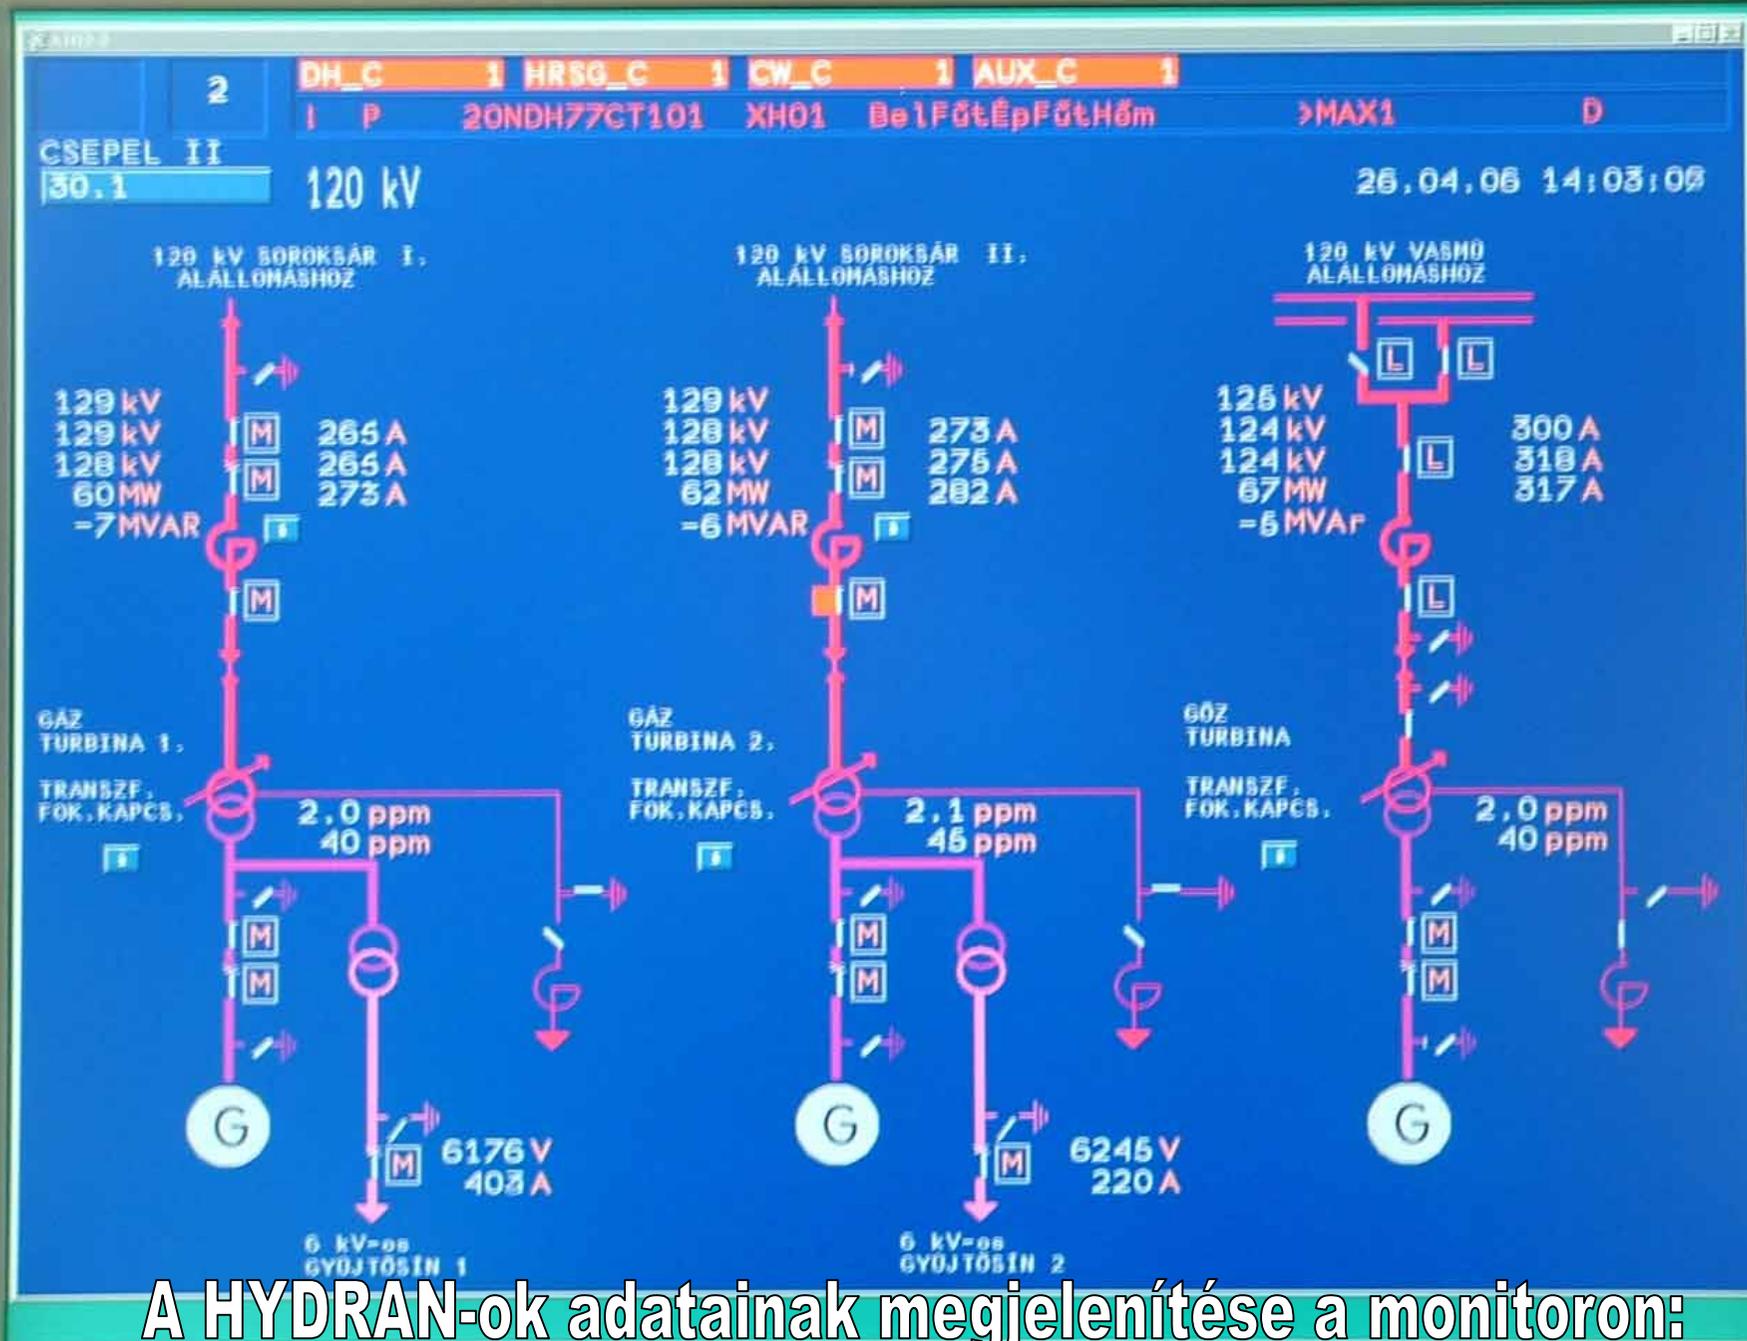
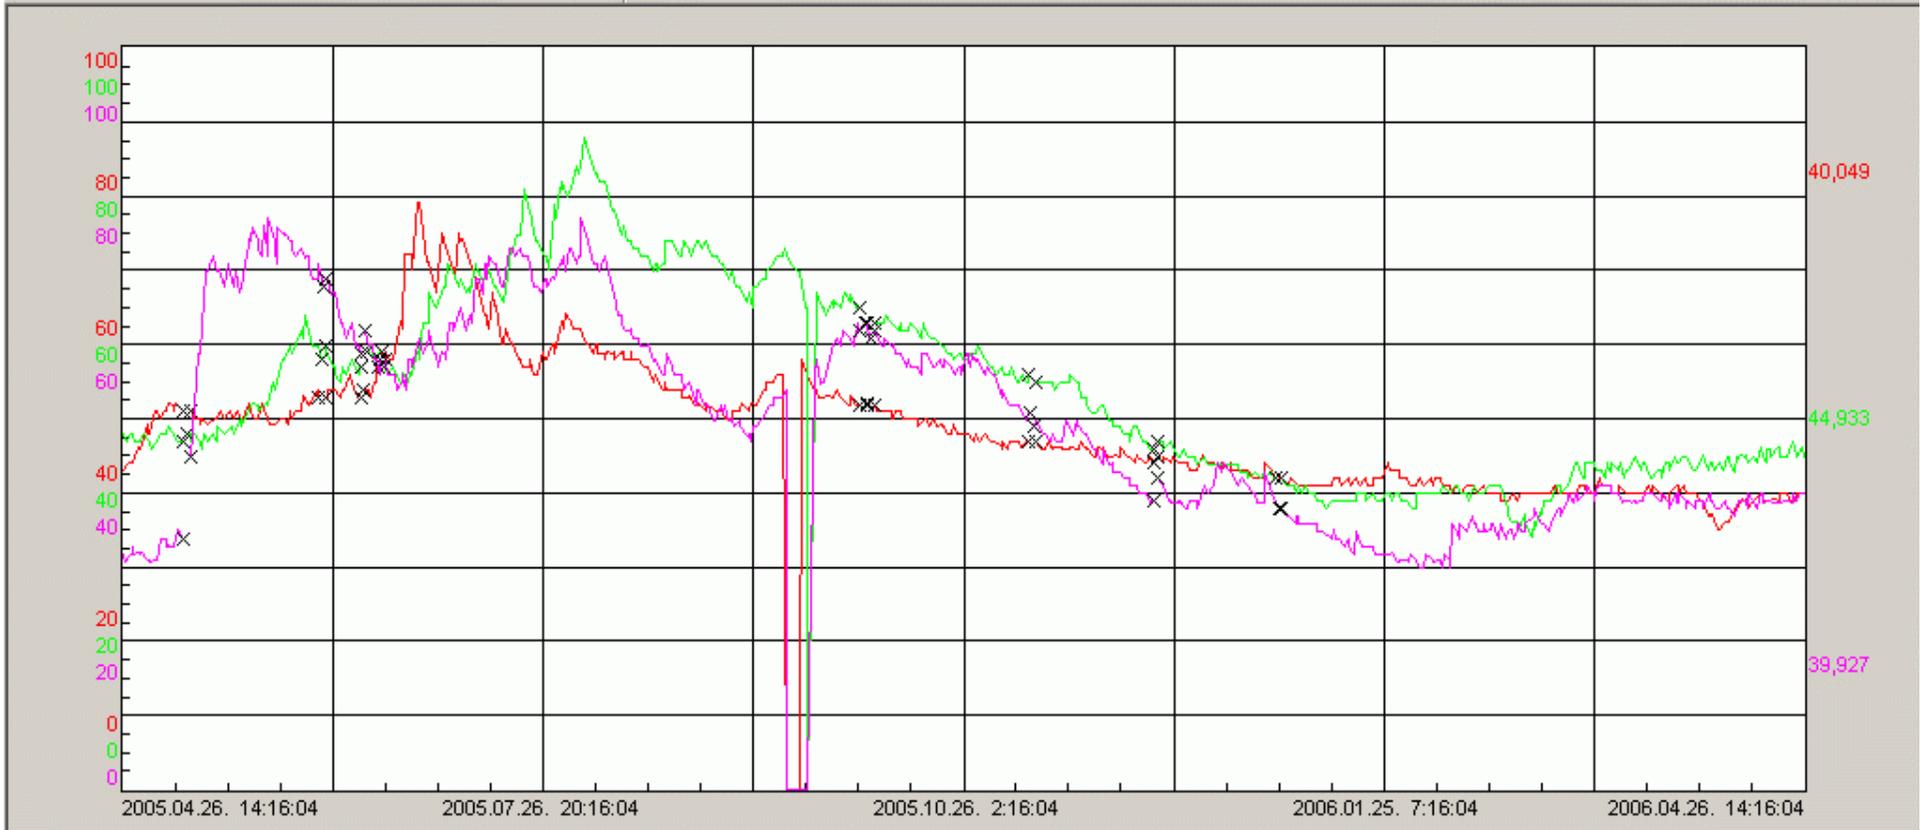
A HYDRAN-ok adatainak megjelenítése a monitoron:

Name	Data Source	Map	Description	Value	Level	Status	Au	Plot Min	Plot Max	Units	Shift	TZ	Type	Period	Method
21BAT01CR101	AT-CSEP-NRG1	IP_AnalogMap	GT1GenTrOldottGazok	40,049	Good	Good	<input type="checkbox"/>	0	100	ppm	0 0:00:00		Best Fit	1 Hour	
22BAT01CR101	AT-CSEP-NRG1	IP_AnalogMap	GT2GenTrOldottGazok	44,933	Good	Good	<input type="checkbox"/>	0	100	ppm	0 0:00:00		Best Fit	1 Hour	
23BAT01CR101	AT-CSEP-NRG1	IP_AnalogMap	GD\TGenTrOldottGazok	39,927	Good	Good	<input checked="" type="checkbox"/>	0	100	ppm	0 0:00:00		Best Fit	1 Hour
