Diagnosztikai érdekeségek a MAVIR-nál

XX. Szigetelésdiagnosztikai konferencia
Sümege, 2022. május 4-6.

Uri Erika, Handl Péter, Jánosi Ferenc, Pilissy György,
Pócsi Zoltán, Szabó Attila

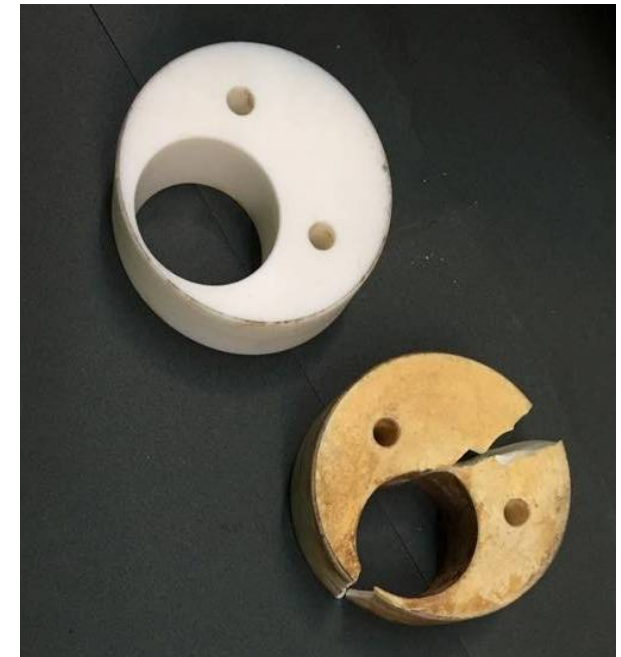
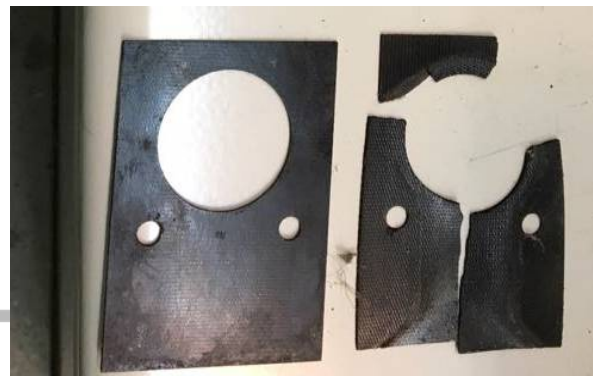
➤ Hévíz Aá. söntfojtó szakaszolók ($U_n=36$ kV) melegedése

- Javítást követően az átmeneti ellenállás lecsökkent, a legrosszabb pólusnál: $\sim 430 \Rightarrow \sim 90 \mu\Omega$
- Műanyag (pl. textilbakelit) távtartók és alkatrészek is túlzott hőterhelést kaptak, sérültek. Megfelelő anyagból utángyártattuk a sérült alkatrészeket (gyári alkatrészellátás is lett volna, de lassabban és sokszoros áron).

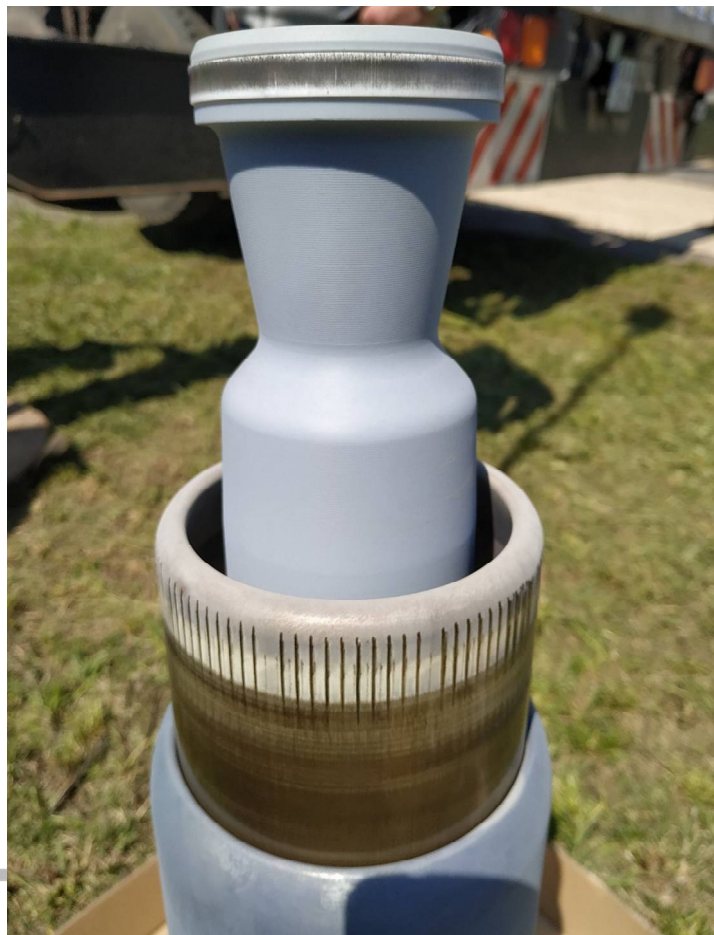
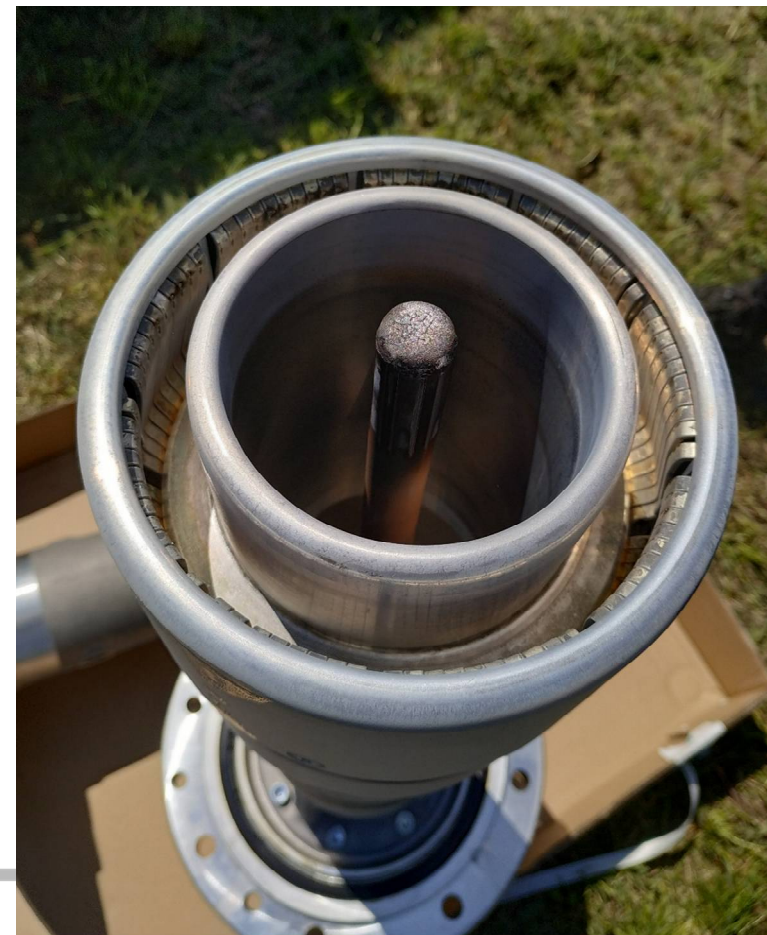
- Újabb, nem régóta üzemelő söntfojtó megszakítók átmeneti ellenállásmérés tanulságai

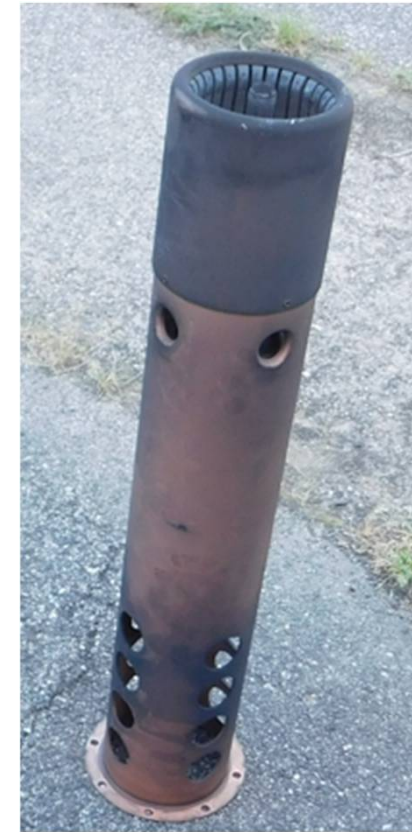
- Az „Aszófő” mező megszakító utólagos vizsgálata
 - Az Aszófő mezőben lefutott a megszakító beragadásvédelem és így a nyitott érintkezők között folyó zárlati áram 300 ms-os késleltetéssel, „körbekapcsolással” („K” gyűjtősín kikapcsolásával) lett megszüntetve.
 - Az adatok kivizsgálást követően a megszakító ki lett kapcsolva és beigazolódott a gyanú: a benne levő SO₂ „mérhetetlenül” magas volt.
 - Az „R” fázis szétszerelése után égésnyomok voltak láthatók.

➤ Az „Aszófő” mező megszakító utólagos vizsgálata

Végrehajtott intézkedés: „R” pólus cseréje

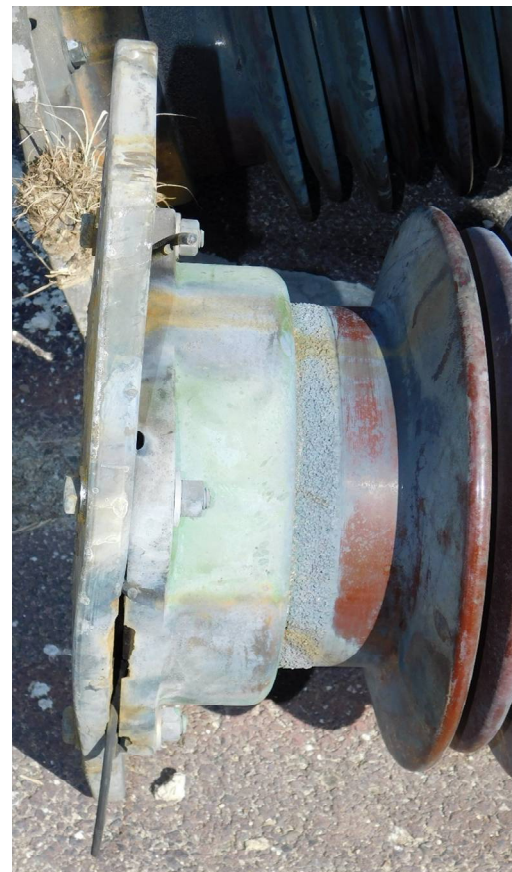
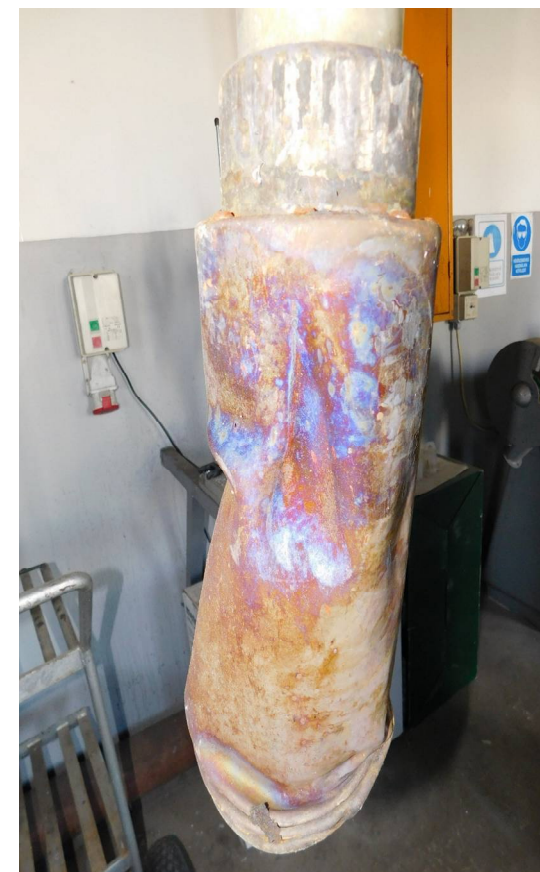
- Az eltérő szekunder kialakítás miatt, amikor az első zárlat után az ív rövid időre megszakadt, az egyik védelem visszaesett és a második zárlatot egy emlékezési időn belül bekövetkezett második eseménynek kezelte. Ez miatt 3F kioldást adott, miután az sikeresen végbement („R” már ki volt kapcsolva, a másik kettő sikeresen kikapcsolódott), nem indult a megszakító beragadásvédelem.
- A megszakító „R” pólus fedele a nyitott érintkezőin átfolyó zárlati áram termikus hatása miatt kialakuló túlnyomástól kb. 1,75 másodperc múlva lerobbant (nem volt robbanómembránja), a gyűjtősínvédelem határain belül FN zárlatot és ezzel gyűjtősínvédelmi kioldást okozott. A megszakító komoly károsodást szenvedett.

- A „Veszprém” mező megszakító utólagos vizsgálata

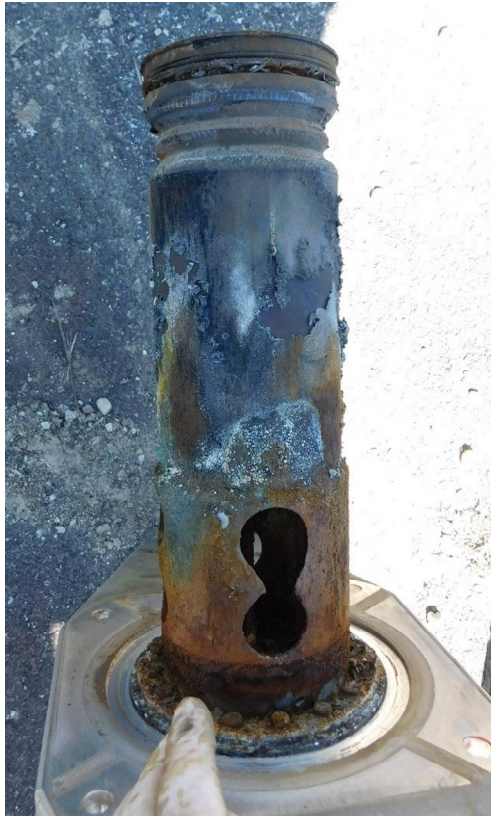
➤ A „Veszprém” mező megszakító utólagos vizsgálata

Végrehajtott intézkedés: megszakító cseréje

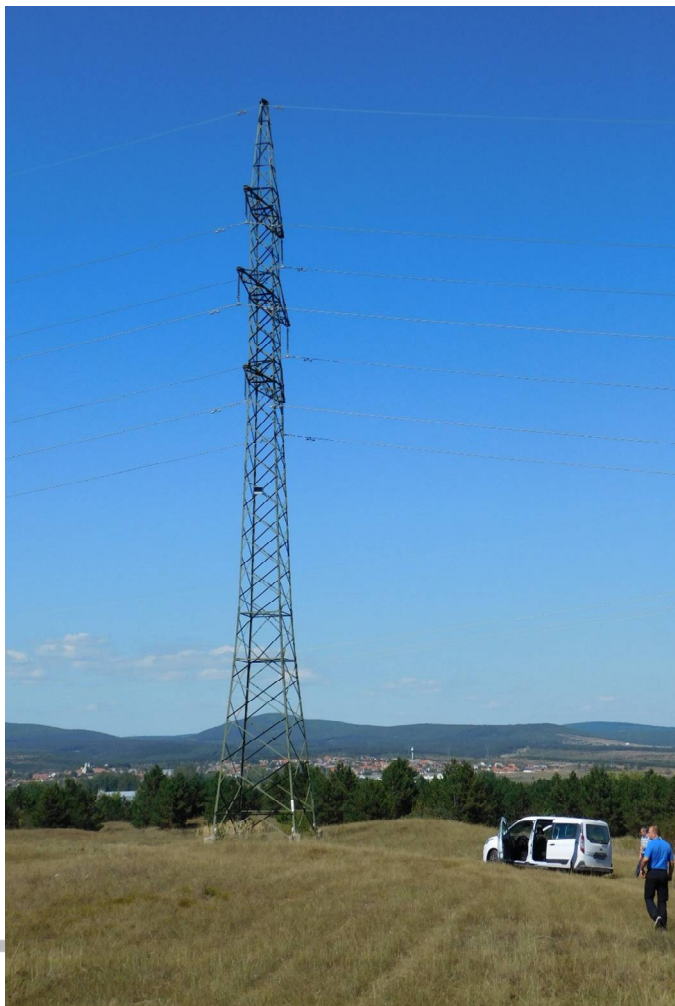
➤ A „bakonyi hibahely”

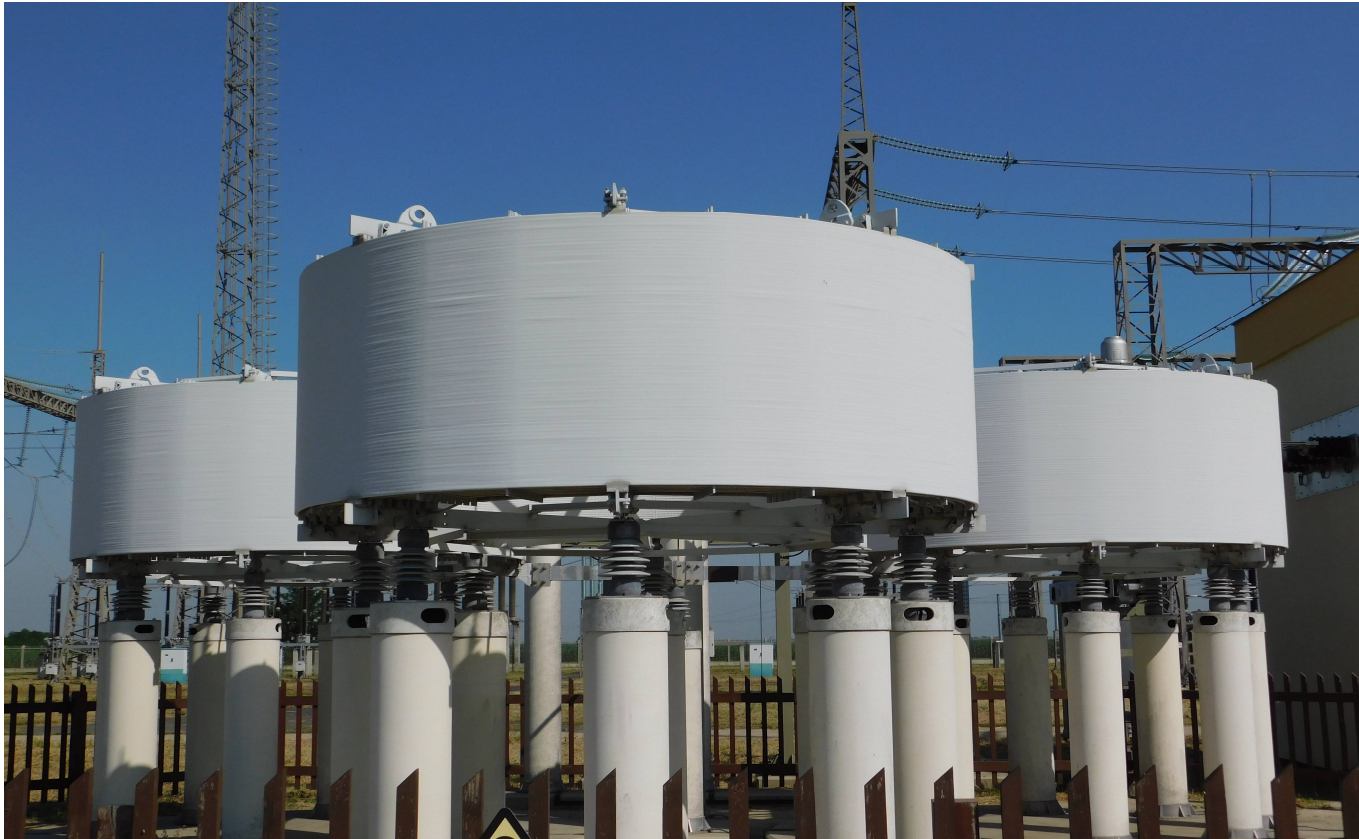
Söntfojtó 18 kV

- Légmagos, természetes levegő áramlás a menetek között
- Menetek láthatók

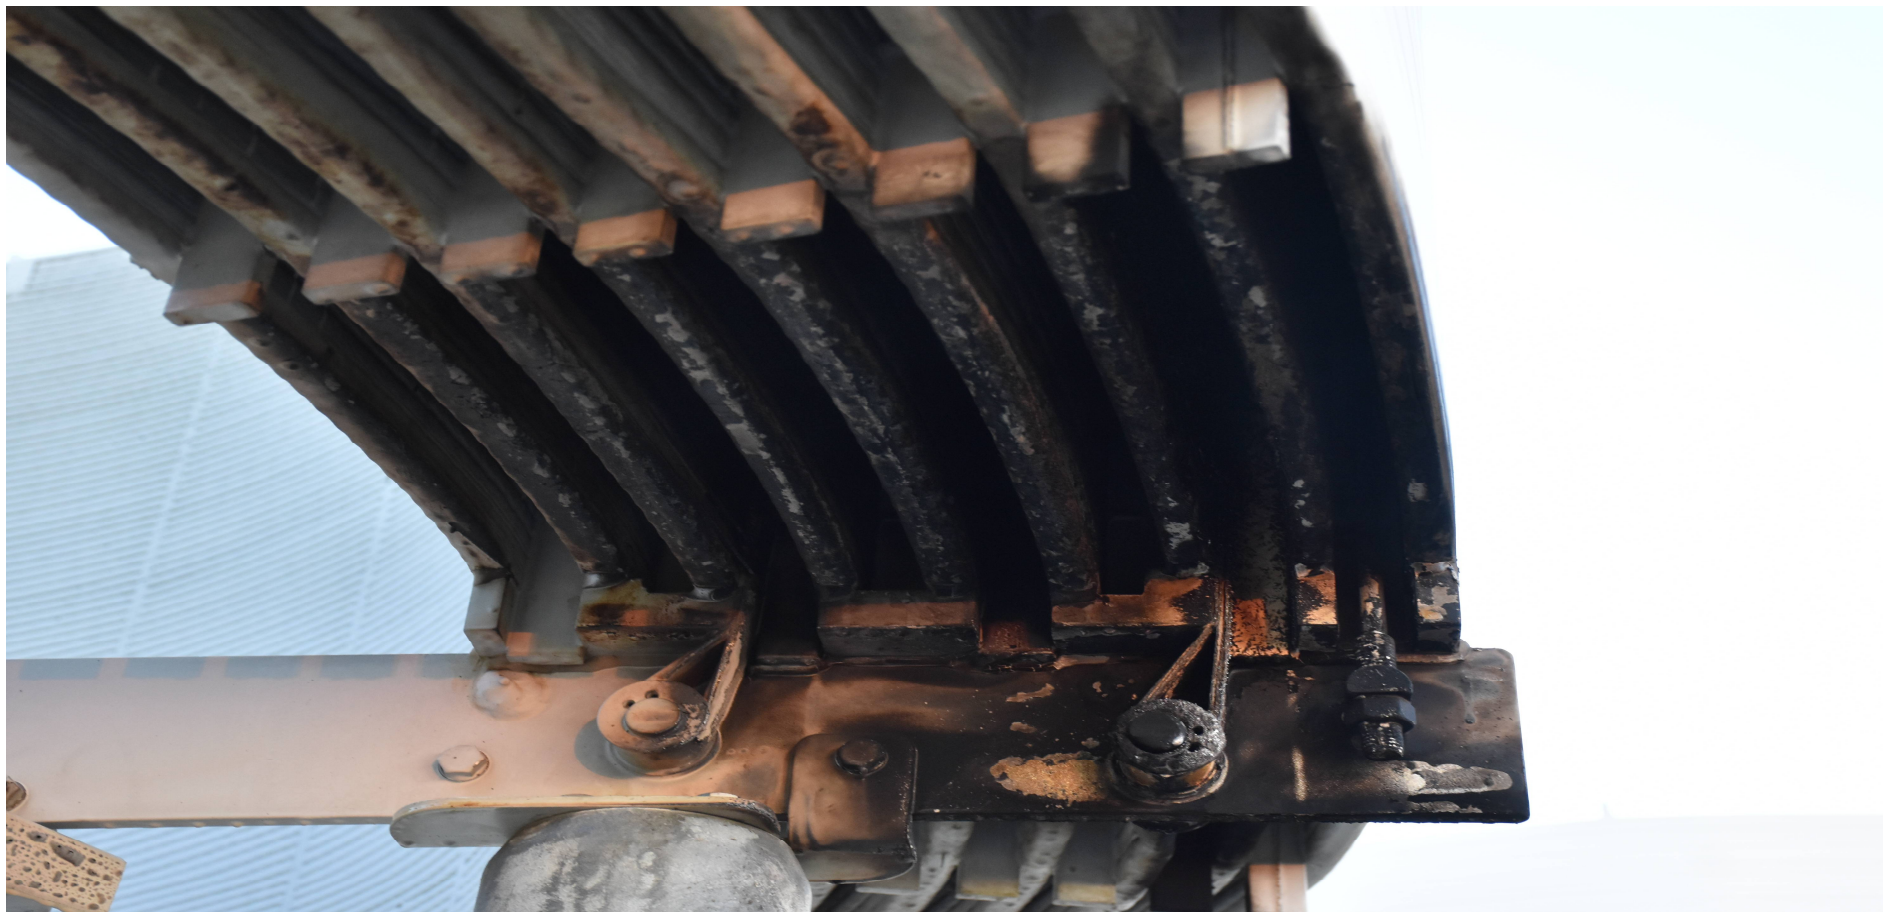
➤ Alulról

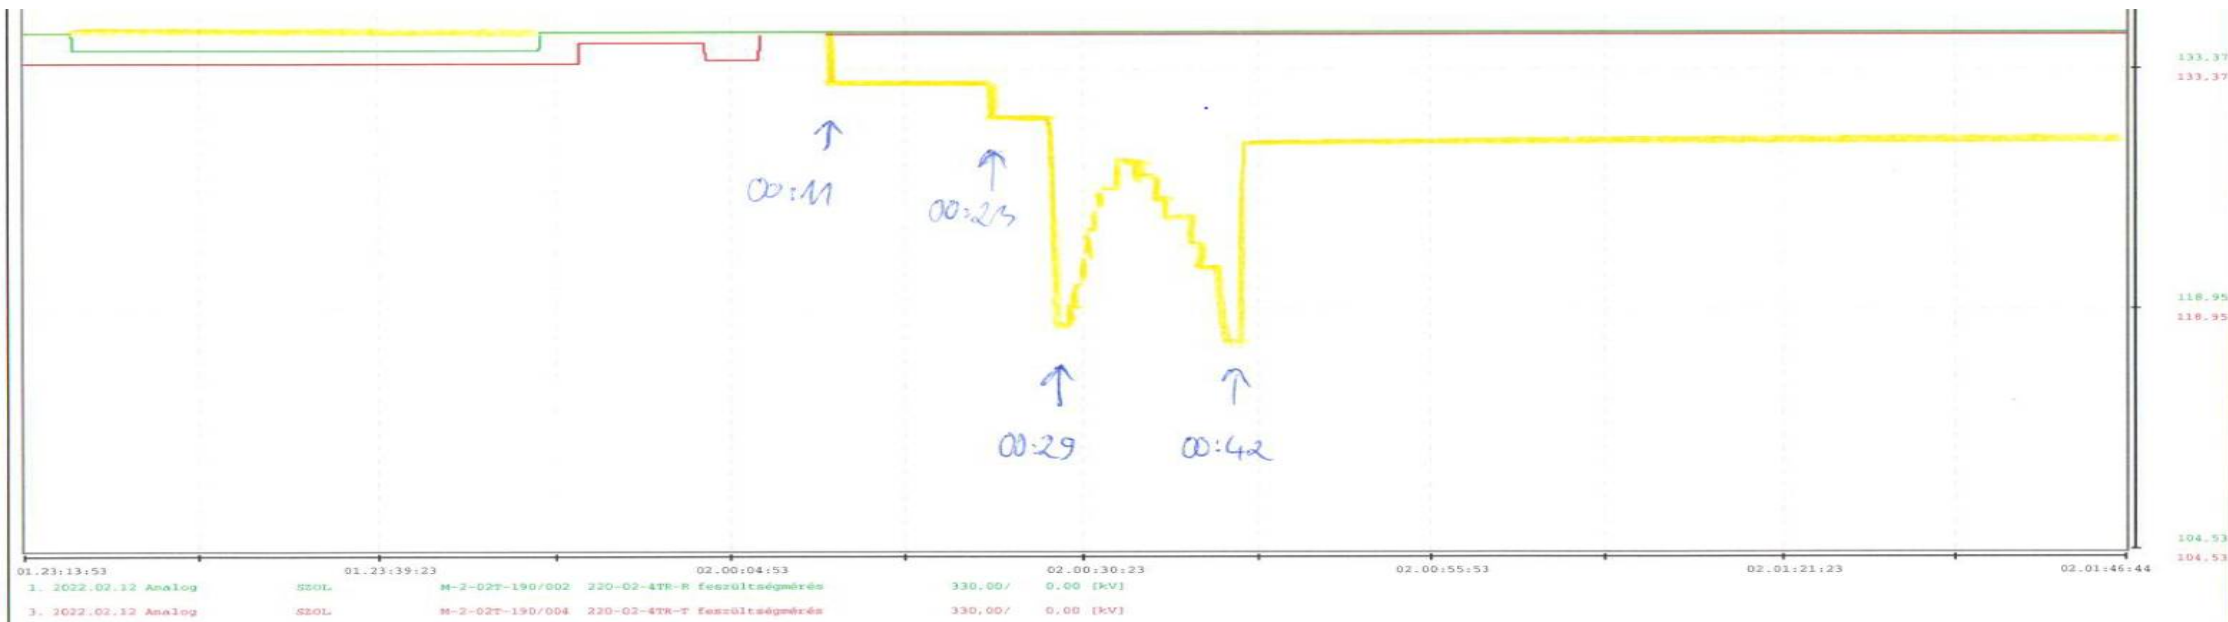
- Védelem kikapcsolta a trafót és a sínen lévő távvezetéseket
- HAM-ban a robbanást megelőzően
 - az áramokban rendellenes változás nem volt tapasztalható
 - már kb. 13 perccel az S fázisban 220 kV-os feszültség letört (fázisfesz.: 136 -> 117 kV)

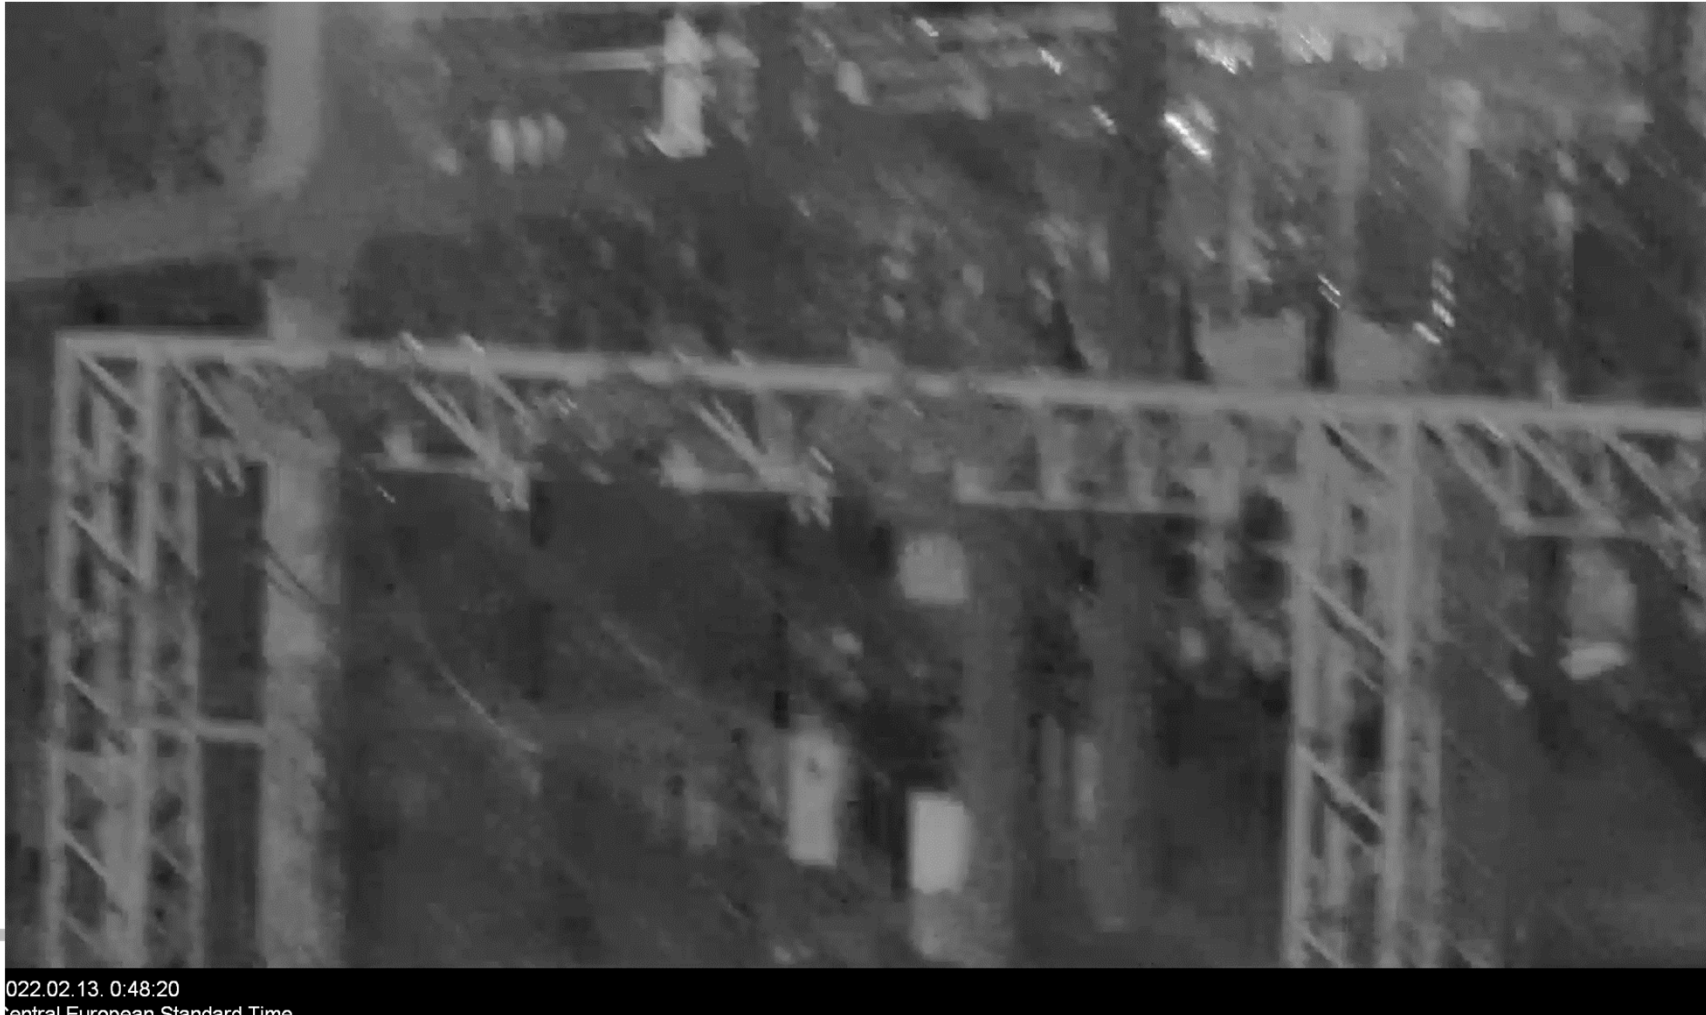
2022.02.13. 0:48:20
Central European Standard Time

➤ Szolnok 2022. február 13. 0:42

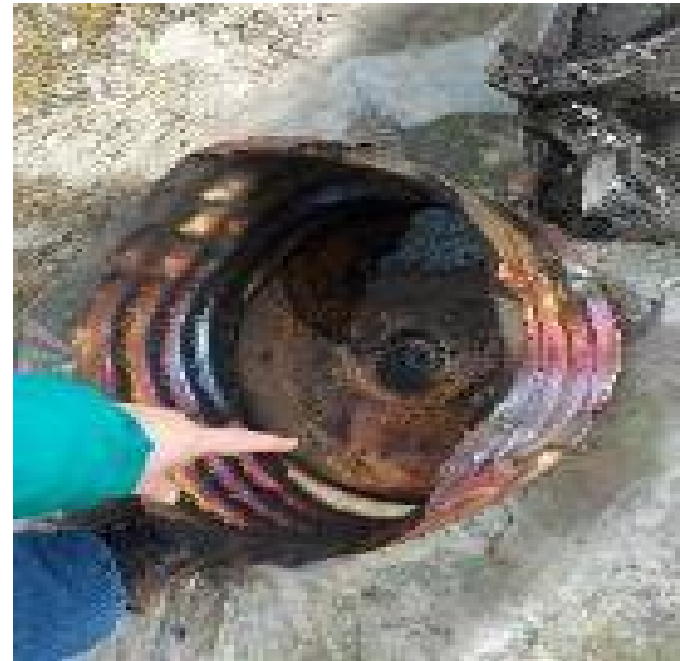
- mérőváltó sapkája és a tágulómembrán (öntvény repedést nem akadályozta meg)

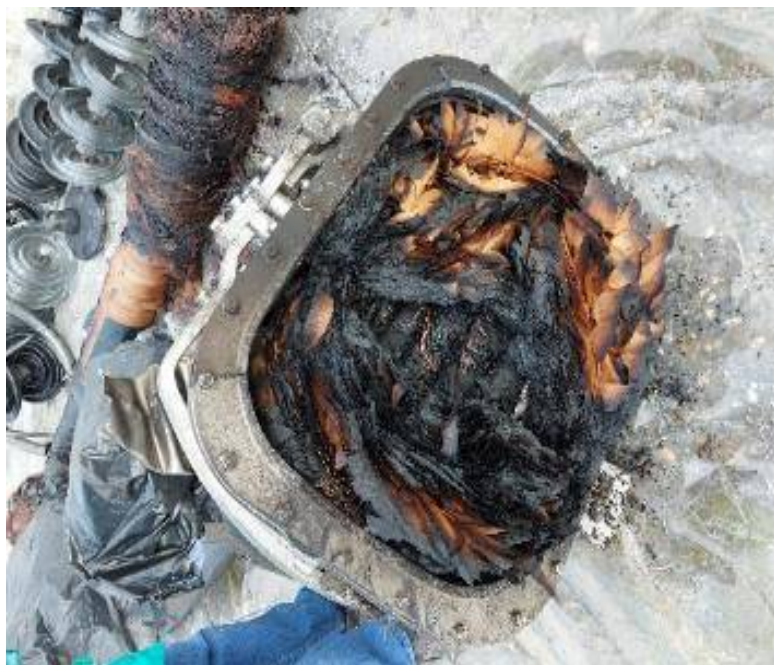
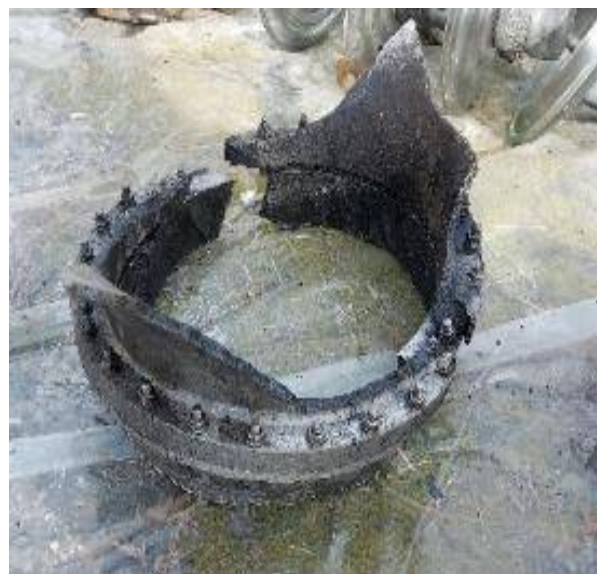
- Az áramváltó rész és a fej (zárlat nem a fejben kezdődött)

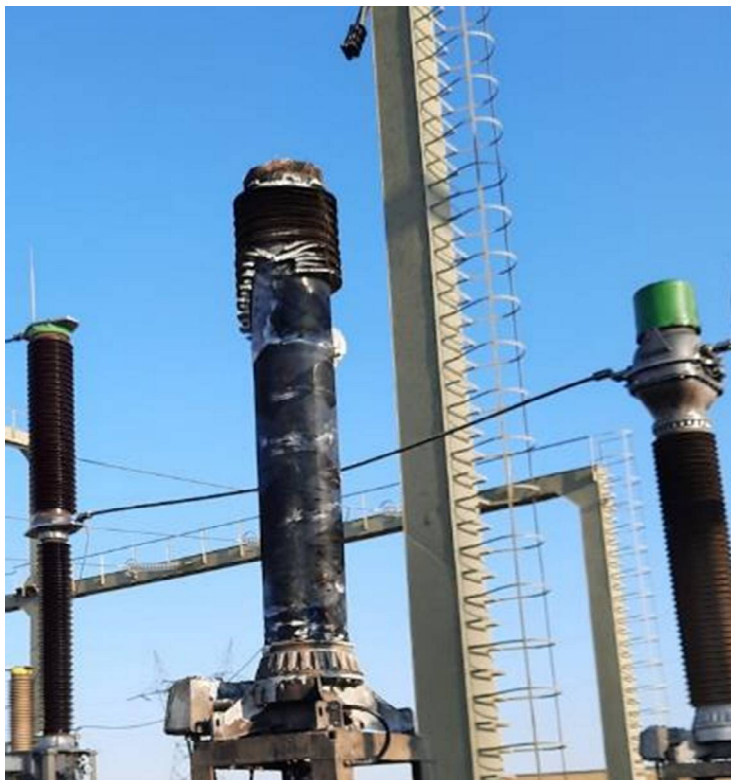
➤ Legjobban égett rész

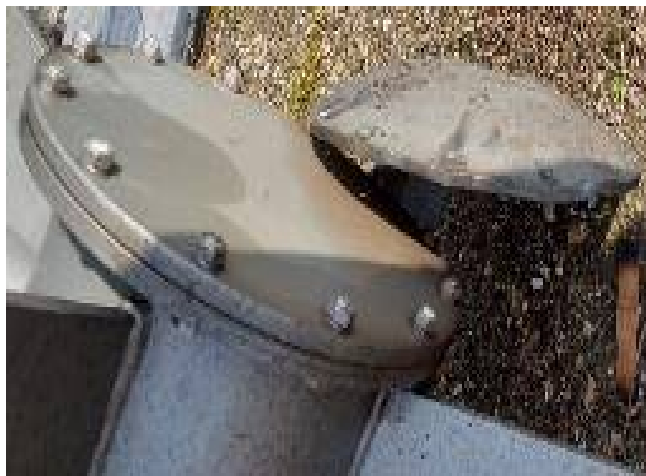
- Alul a csavarokat leszakította, a zárófedelelet meghajlította
