Szigetelésdiagnosztikai konferencia  
Felsőtárkány 2017.

## Az elmúlt év történései érdekességek

ELMŰ - ÉMÁSZ TÁRSASÁGCSOPORT

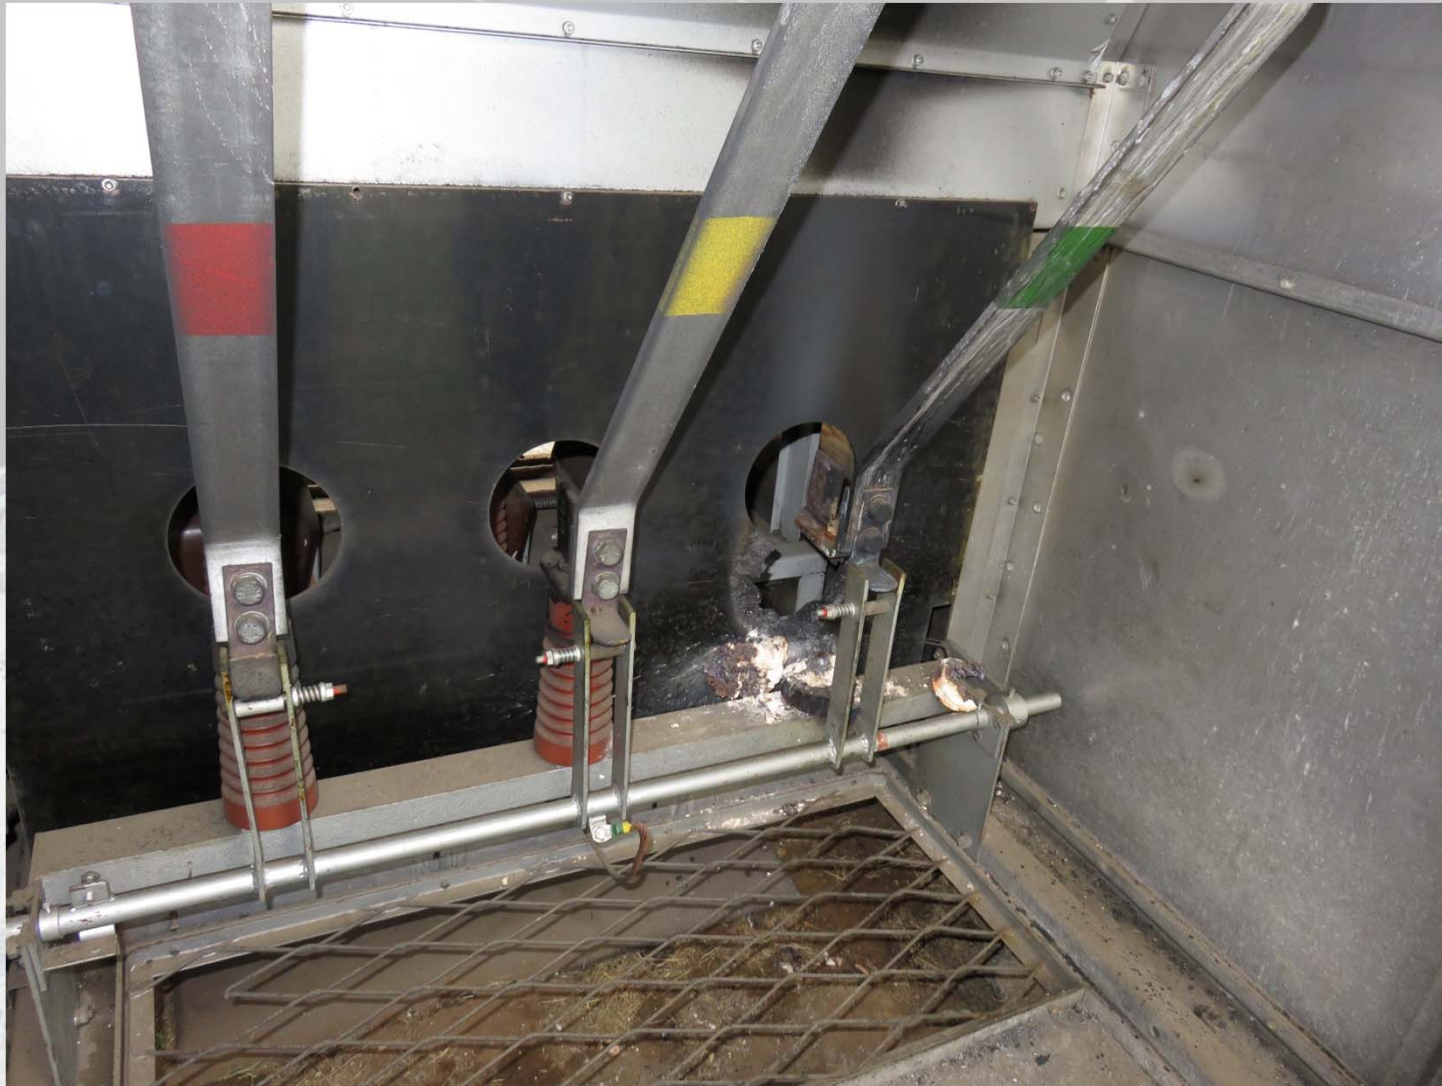
Földelőháló és a mérőváltó portál között 3MOhm ellenállás - **SZAKADÁS!**

Visszakapcsolni minél hamarabb???

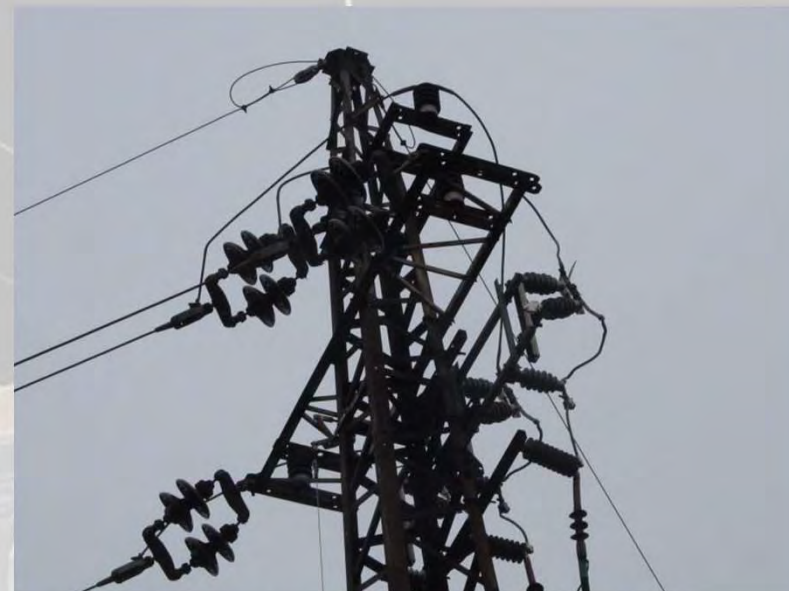
| Sp1 Temperature | Sp2 Temperature | Sp3 Temperature |
| 120.5 °C | 9.2 °C | 1.0 °C |

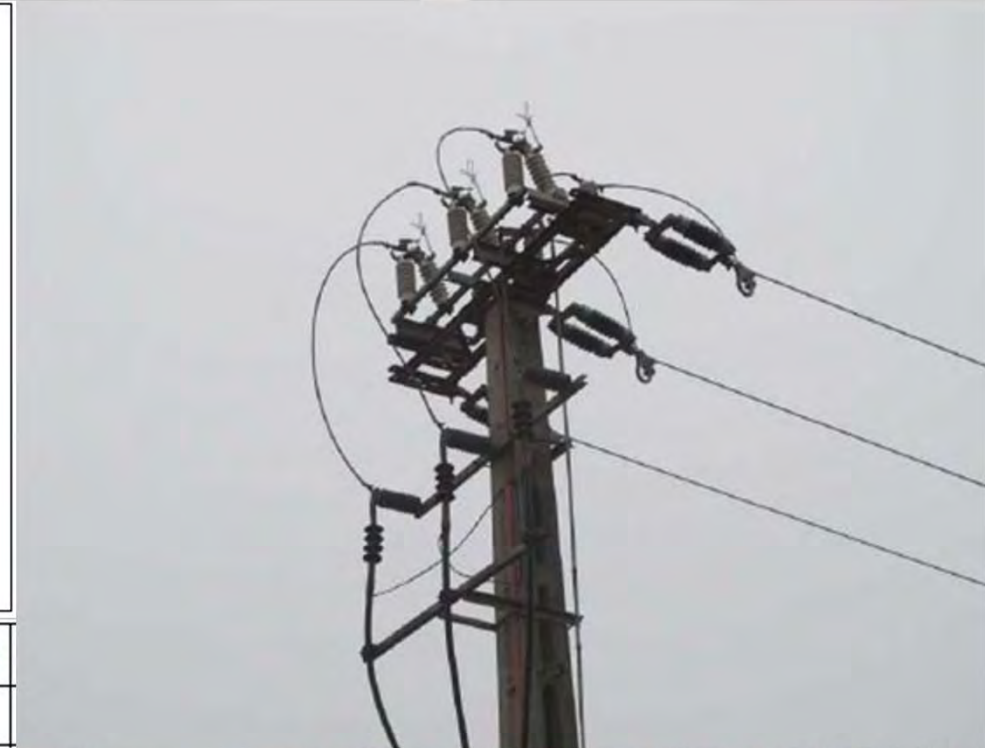
| Sp1 Temperature | Sp2 Temperature | Sp3 Temperature |
| *-4.2 °C | 36.0 °C | 186.1 °C |

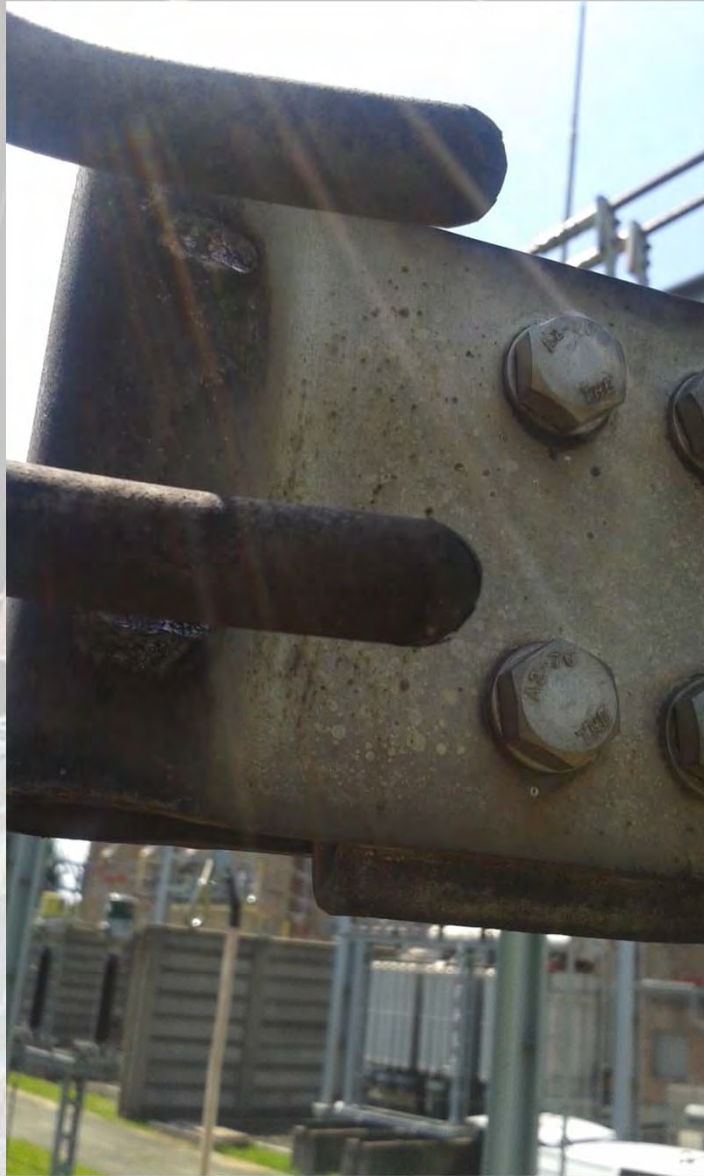
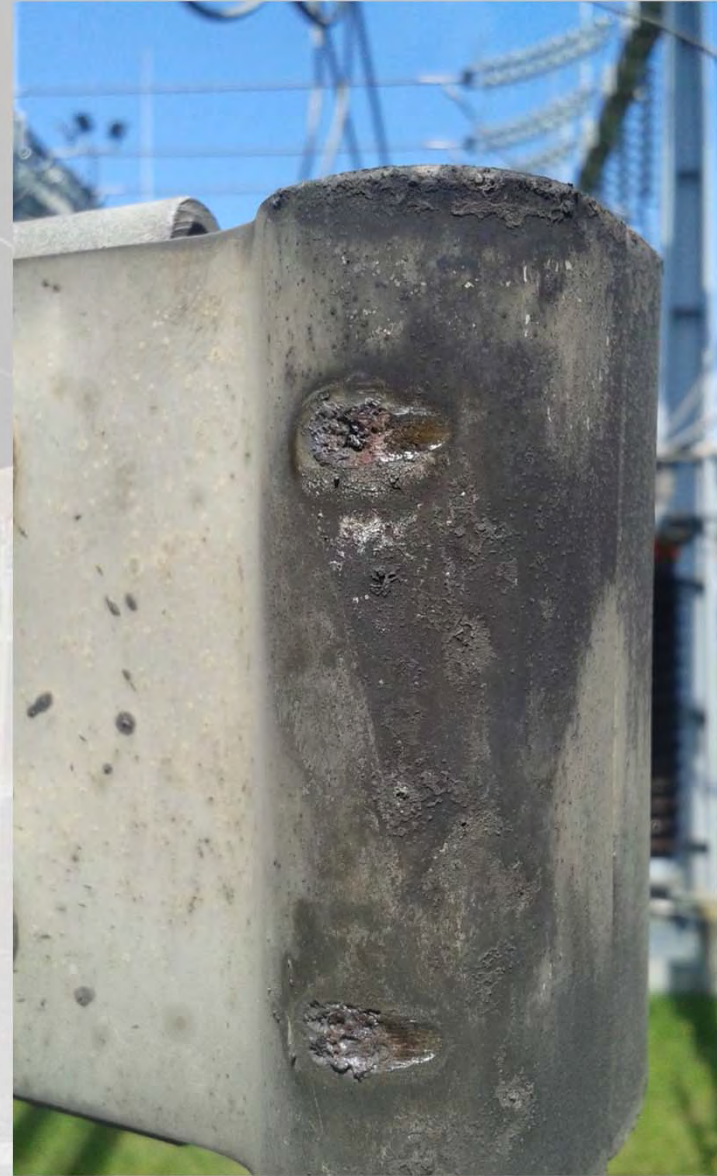
## Erőmű leágazás 120 kV-os gyűjtősín szakaszoló

Sok éven át egy üzemállapot, így termovíziózva  
Mérés időpontjában eltérő üzemállapot, jelentős melegedés a másik szakaszolón

| Sp1 Temperature | Sp2 Temperature | Sp3 Temperature |
| 0.4 °C | 102.7 °C | -4.6 °C |
